CENTRO UNIVERSITÁRIO DO SUL DE MINAS

ENGENHARIA CIVIL

RECUPERAÇÃO DE PONTES E VIADUTOS RODOVIÁRIOS

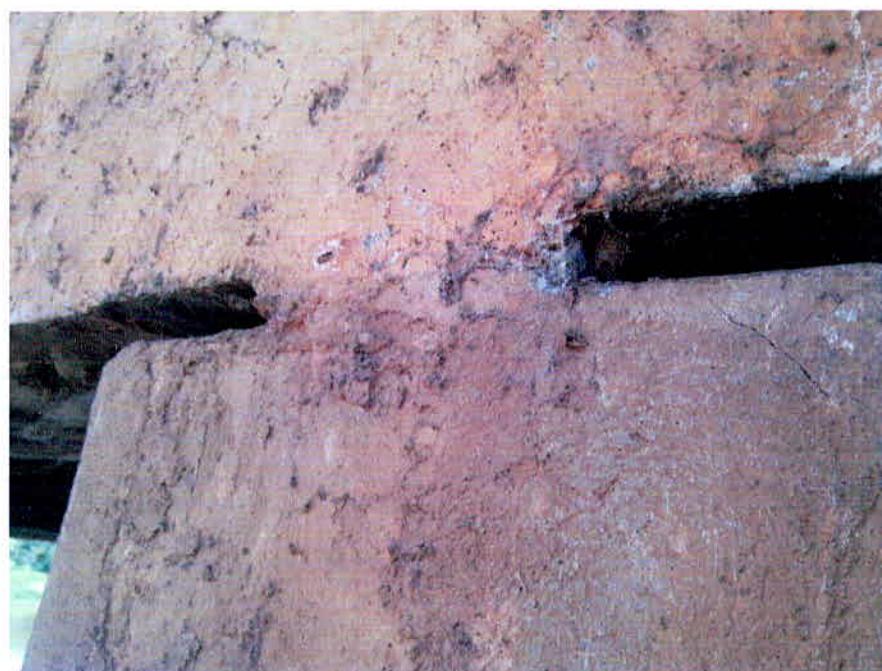
Os aparelhos de apoio são dispositivos que tem por finalidade transferir cargas, acomodar deformações, diminuir vibrações. O grande fator de relevância dos aparelhos de apoio de concreto é que são construídos junto com a própria estrutura, utilizando os mesmos materiais, entretanto vale salientar que este tipo de estrutura está em desuso por causa de sua fragilidade.

Figura 49 – Foto 15 Vista Inferior – Aparelho de Apoio

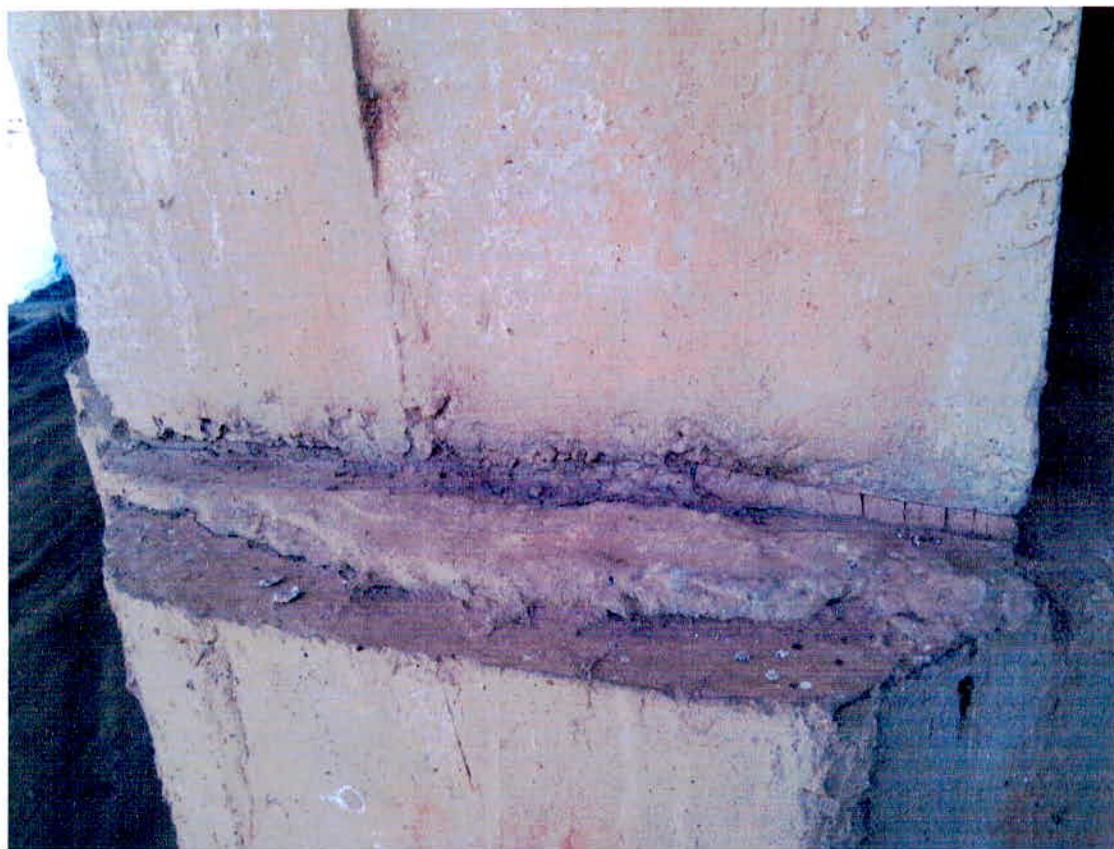
Figura 50 – Foto 16 Vista Inferior – Aparelho de Apoio

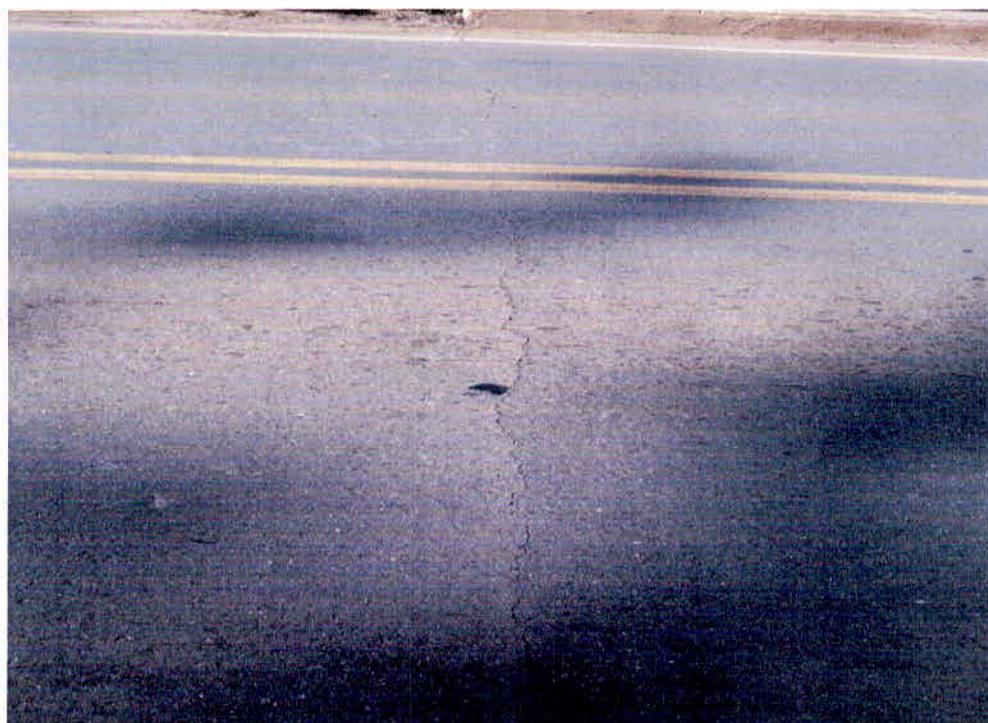
Figura 52 – Foto 22 Vista Superior – Junta danificada ou Inexistente

A junta de dilatação é uma separação física entre duas partes de uma estrutura, para que estas partes possam se movimentar sem transmissão de esforços entre elas. A presença de material rígido ou de preenchimento que tenha perdido a sua elasticidade produz tensões indesejáveis na estrutura, podendo ocasionar fissuras nas lajes adjacentes as juntas, com a possibilidade de se propagar às vigas e pilares próximos.

- Limpeza e desobstrução
- Limpeza com jateamento de água com alta pressão, deixando a junta e o aparelho de apoio livres de qualquer tipo de detritos.
- Na inexistência ou mau estado de conservação, deve ser procedida a sua colocação ou substituição.
- Se necessário deve ser feita a recuperação dos berços com argamassa polimérica de alta resistência, deve ser observado o tempo necessário de cura com tráfego interrompido.

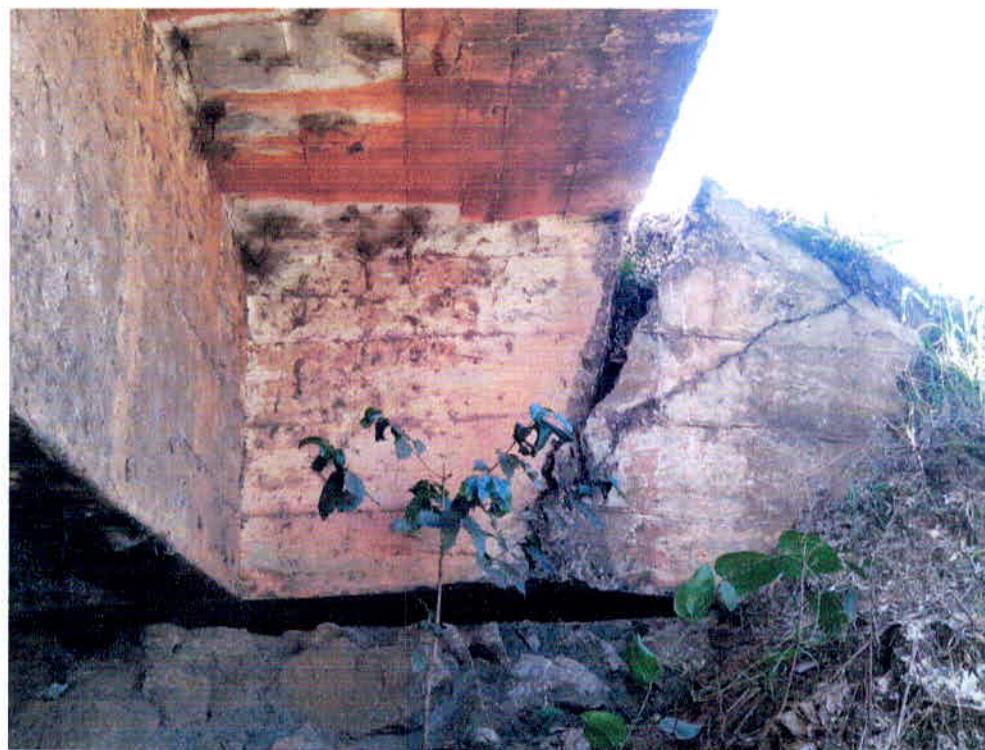
Figura 53 – Foto 17 Vista Inferior – Cortina de Concreto Armado – Região com Concreto Rompido

Foi observado que o 1º e 2º encontro cortina de concreto armado encontra-se rompido.

Como todas as cortinas encontram-se com concreto rompido, recomenda-se uma avaliação detalhada por um especialista dos elementos citados como problemáticos, para que seja determinado as medidas corretivas à serem feitas, e assim a curto prazo, providenciar a contratação de serviços para a recuperação dessas estruturas.

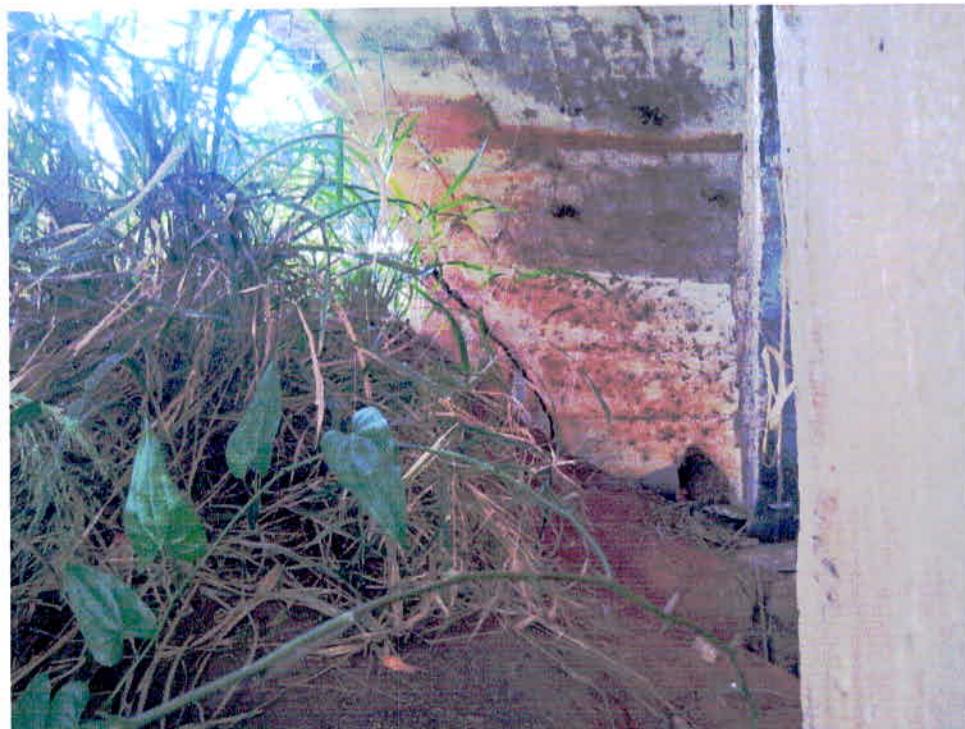
Figura 54 – Foto 21 Vista Inferior – Cortina de Concreto Armado – Região com Concreto Rompido

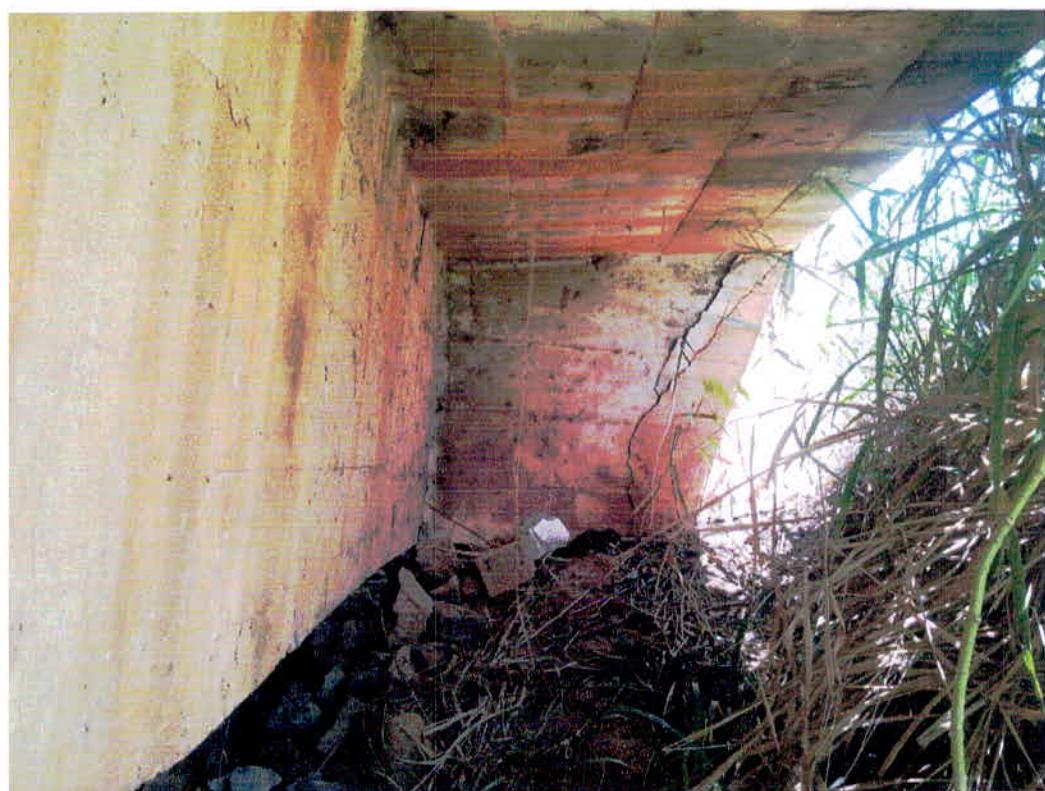
Figura 55 – Foto 26 Vista Inferior – Cortina de Concreto Armado – Região com Concreto Rompido

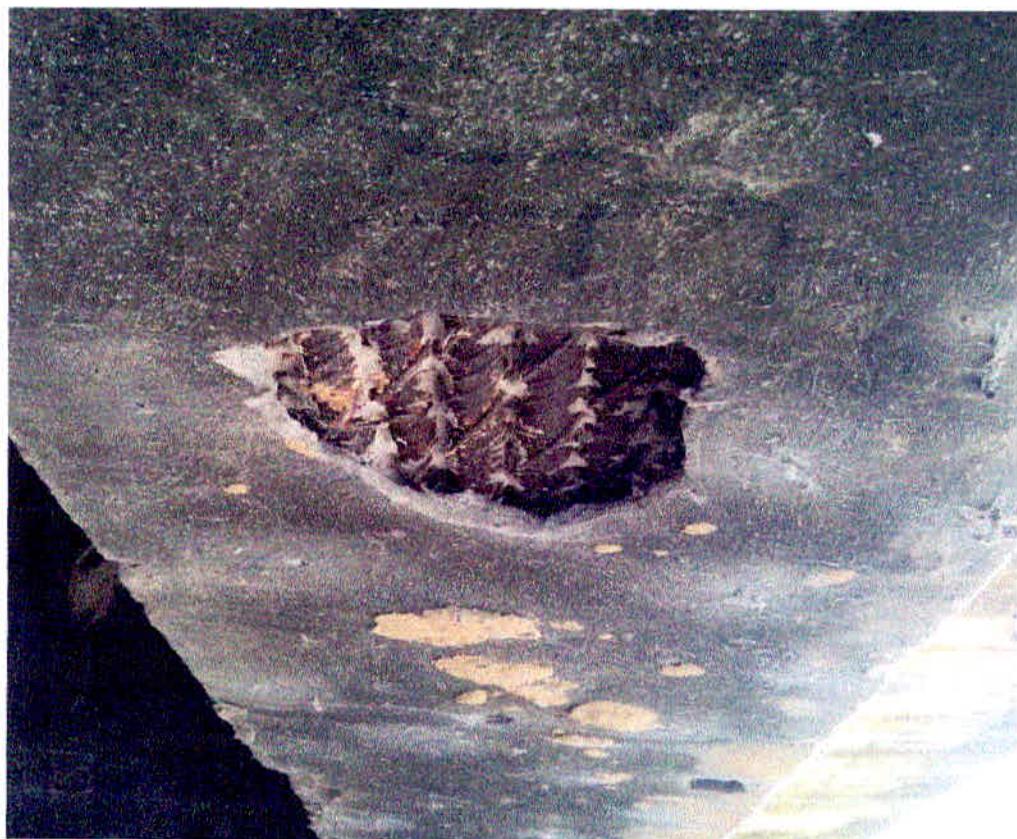
Figura 56 – Foto 23 Vista Inferior – Viga de Concreto Armado – Desplacamento de Concreto com Armadura Exposta (Nicho de Concretagem)

Deficiência na concretagem da peça, com exposição de agregados, devido a um ou mais dos fatores: dosagem inadequada, diâmetro máximo do agregado graúdo não condizente com as dimensões da peça, lançamento e /ou adensamento inadequados e taxas excessivas e espaçamento inadequado de armaduras.

- Instalação de pingadeiras,
- Limpeza de toda estrutura de concreto com jateamento de água com alta pressão,
- Limpeza de armadura exposta e aplicação de pintura inibidora de corrosão,
- Reconstituição das armaduras se houver redução de mais de 10% no diâmetro,
- Recomposição do cobrimento das armaduras.

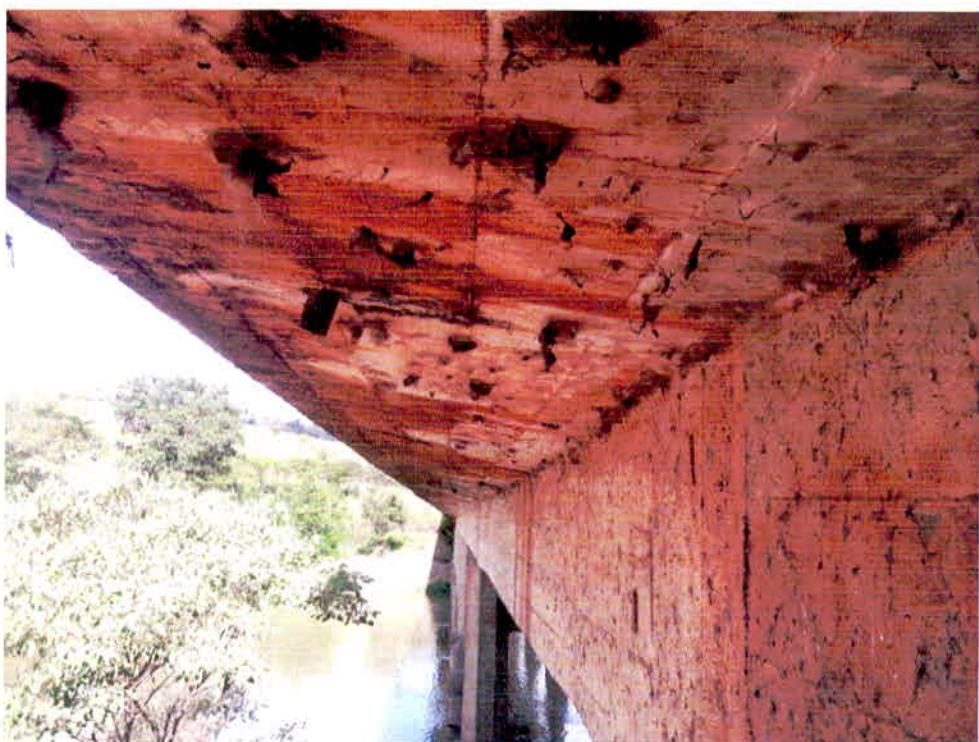
Figura 57 – Foto 12 Vista Inferior Laje de Concreto Armado - Lixiviação e Mancha de Carbonatação / Infiltração no Concreto

Ocorrência de manchas escuras no concreto, devido à contaminação por fungos, mofo, principalmente nas superfícies expostas. Causam a redução de pH, desagregação superficial e corrosão das armaduras.

Limpeza das superfícies de toda a estrutura de concreto com jateamento de água com alta pressão, pode ser necessária a utilização de escova de aço para remoção completa das eflorescências e manchas. Pode ser necessária a recomposição do cobrimento das armaduras.

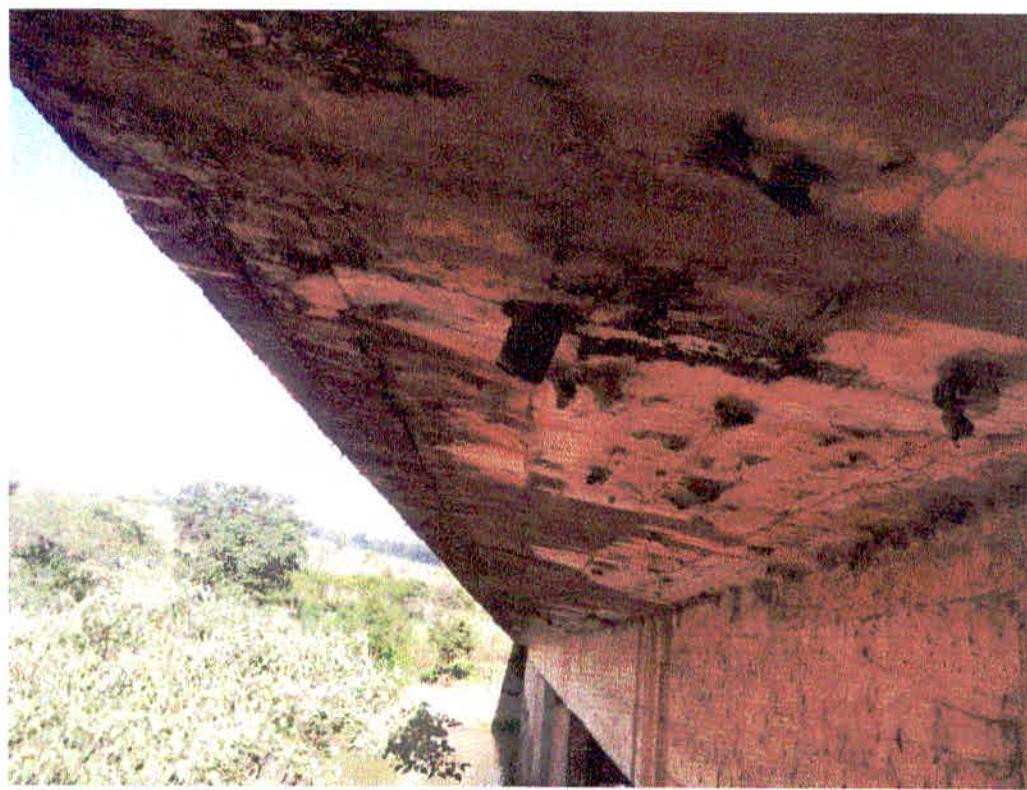
Figura 58 – Foto 14 Vista Inferior Laje de Concreto Armado – Lixiviação e Mancha de Carbonatação / Infiltração no Concreto

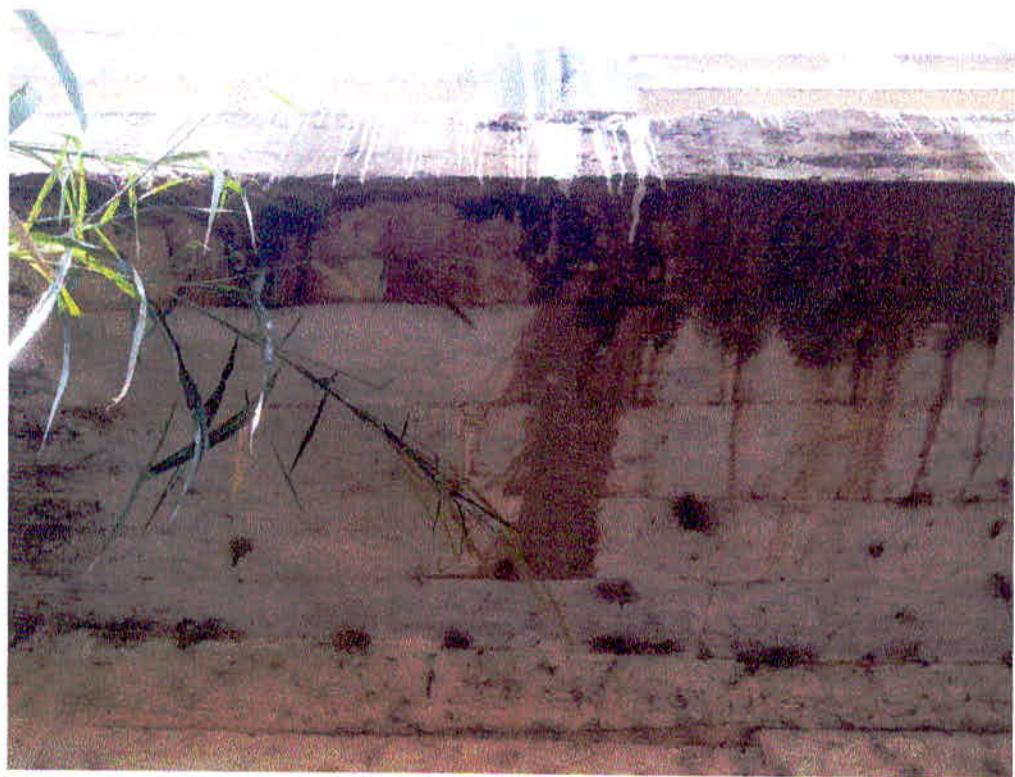
Figura 59 – Foto 19 Vista Inferior – Laje de Concreto Armado- Lixiviação e Mancha de Carbonatação / Infiltração no Concreto

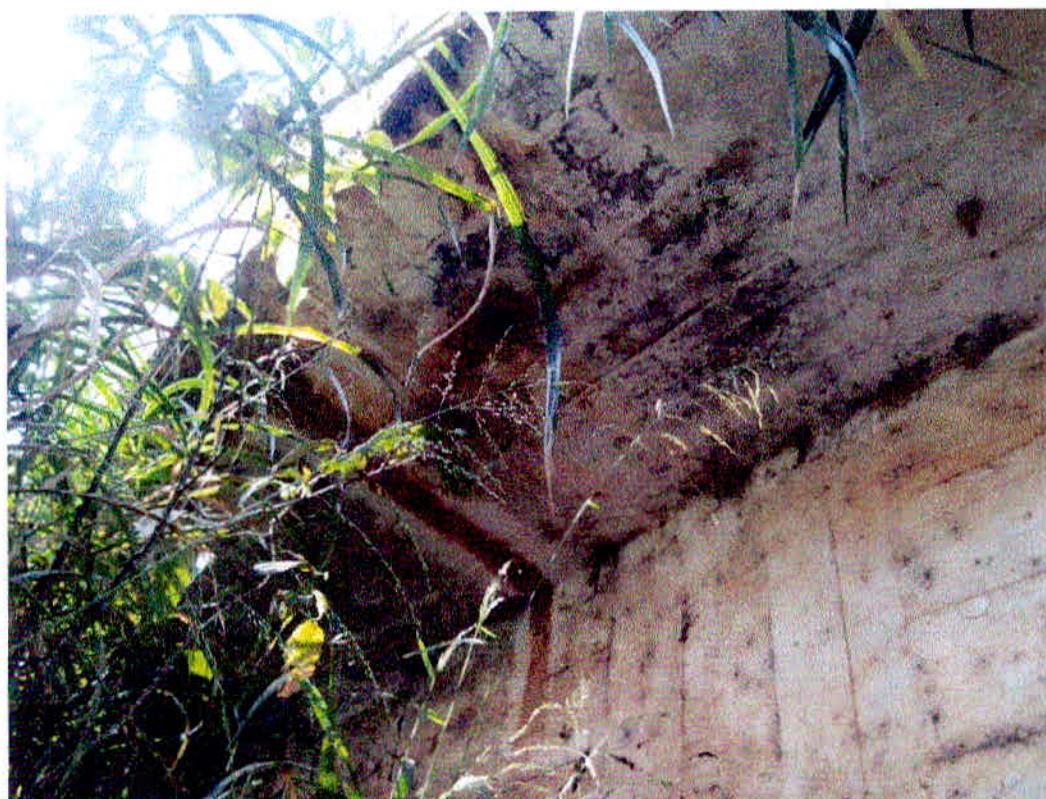
Figura 60 – Foto 20 Vista Inferior – Laje de Concreto Armado- Lixiviação e Mancha de Carbonatação / Infiltração no Concreto / Dreno Danificado

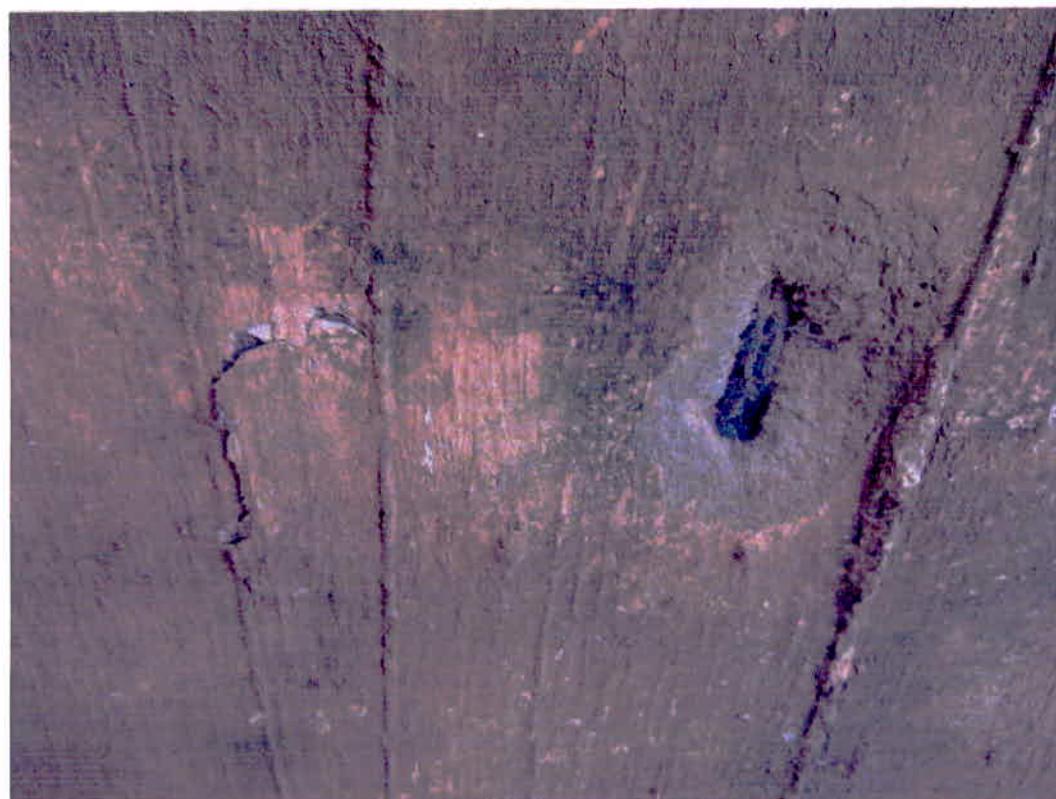
Figura 61 – Foto 13 Vista Inferior Laje de Concreto Armado – Desplacamento de Concreto com Armadura Exposta

A corrosão é um processo físico-químico gerador de óxidos e hidróxidos de ferro, produtos que ocupam um volume superior ao volume corroído das armaduras, sujeitando o concreto a elevadas tensões de tração. Essas tensões ocasionam a fissuração e o posterior lascamento do cobrimento do concreto. No início, a corrosão se manifesta com o aparecimento de manchas na superfície do elemento estrutural, podendo chegar até a perda total da seção da armadura.

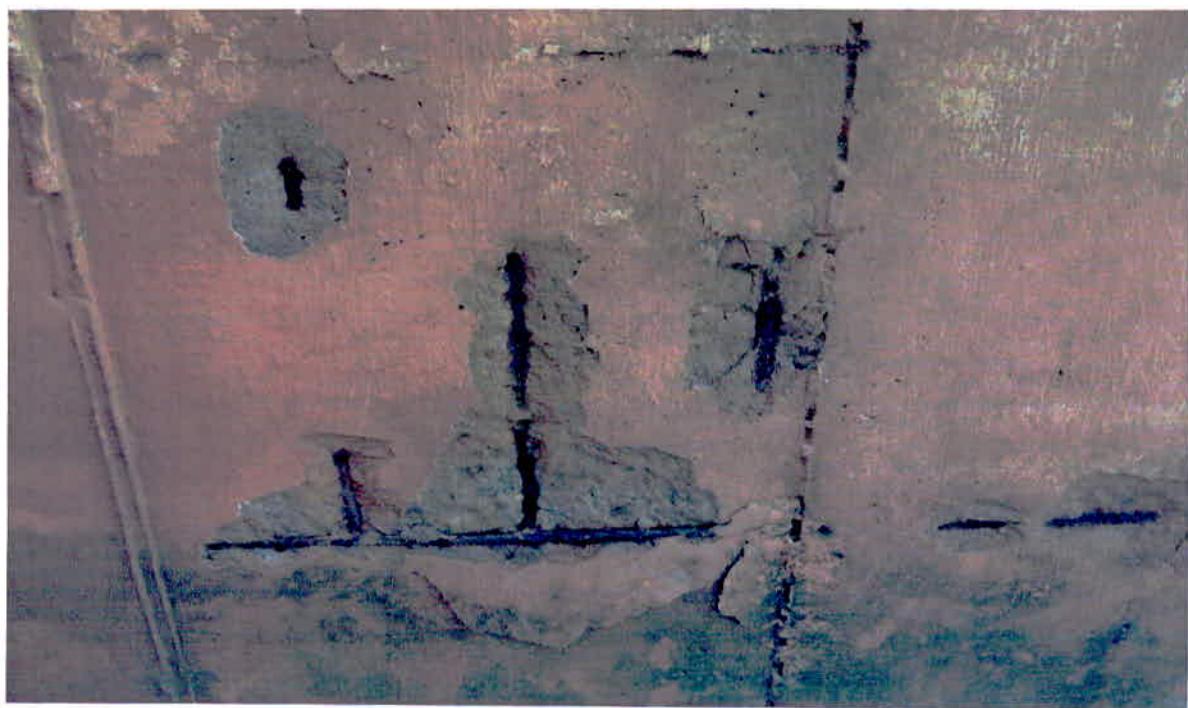
Figura 62 – Foto 27 Vista Inferior – Laje de Concreto Armado - Concreto Desagregado com Armadura Exposta Oxidada / Lixiviação e Mancha de Carbonatação

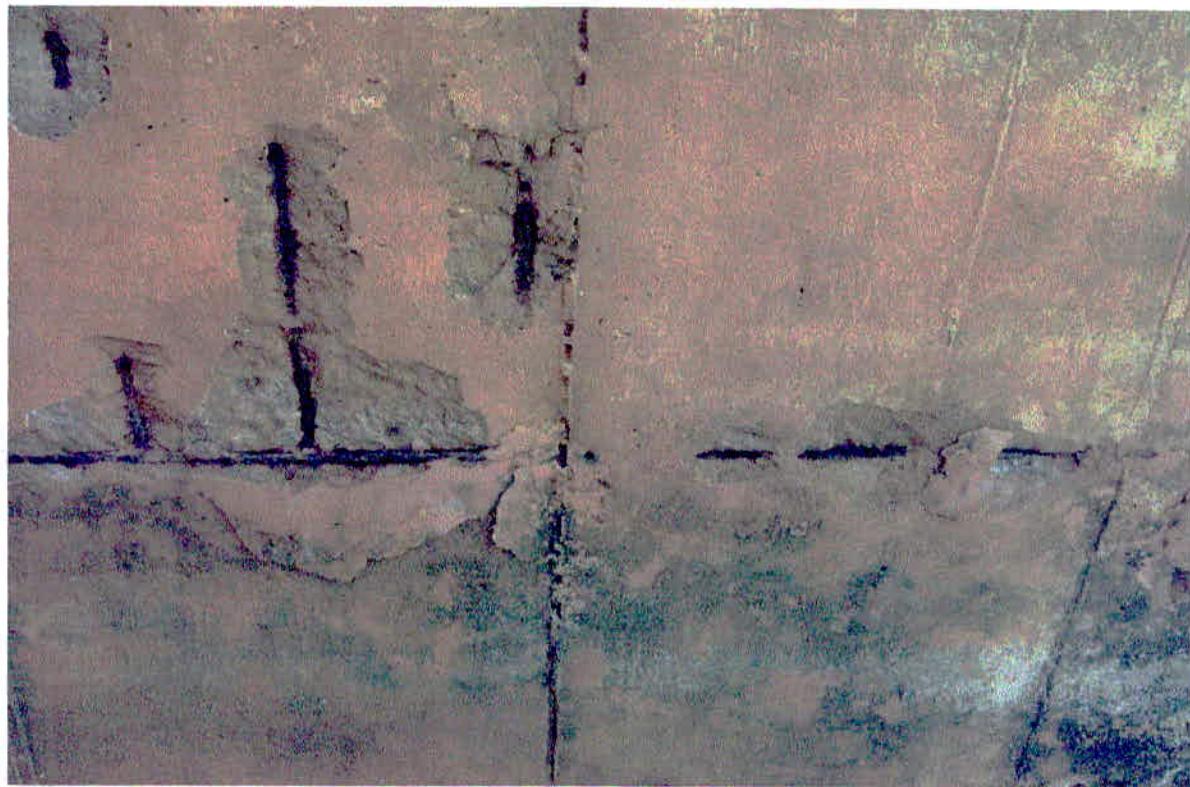
Figura 63 – Foto 28 Vista Inferior – Laje de Concreto Armado - Concreto Desagregado com Armadura Exposta Oxidada / Infiltração no Concreto

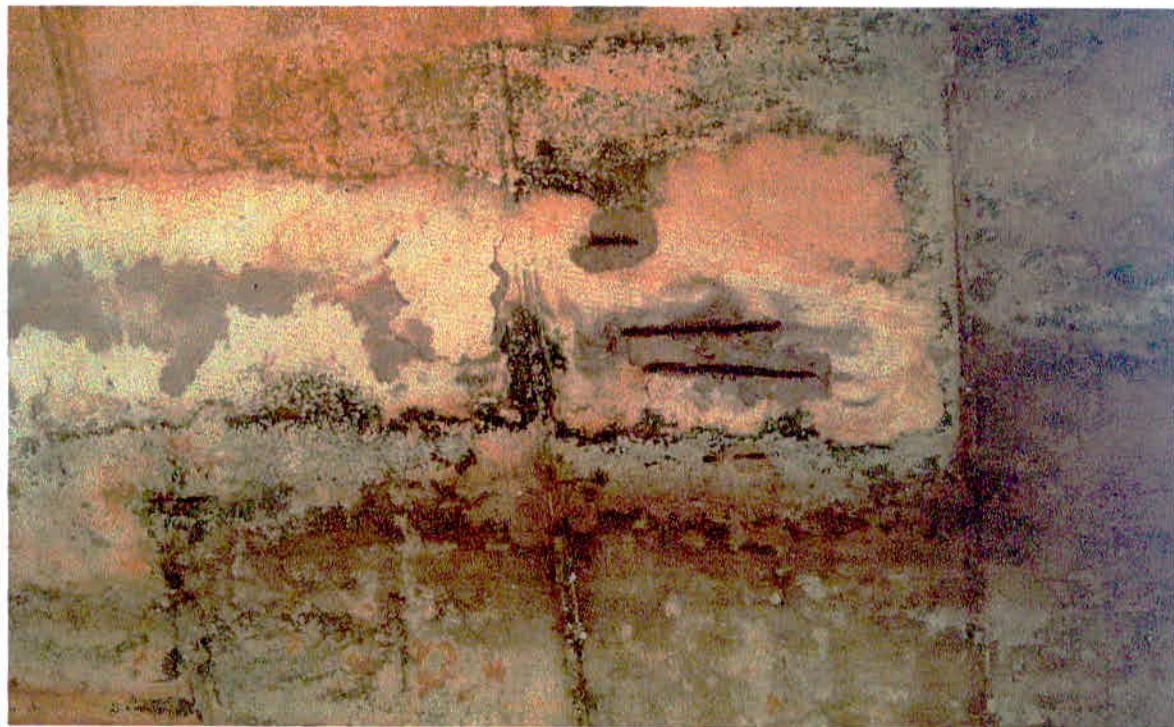
Figura 64 – Foto 24 Vista Inferior – Concreto Desagregado com Armadura Exposta Oxidada / Infiltração no Concreto

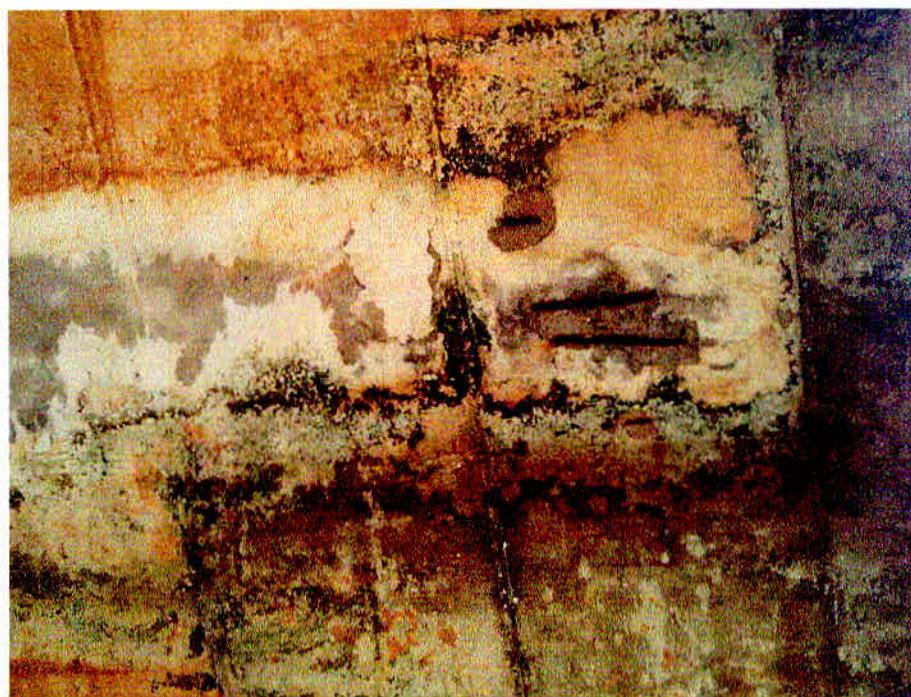
Figura 65 – Foto 25 Vista Inferior – Concreto Desagregado com Armadura Exposta Oxidada / Lixiviação e Mancha de Carbonatação
