CENTRO UNIVERSITÁRIO DO SUL DE MINAS – UNIS/MG

ENGENHARIA CIVIL

**PROPOSIÇÃO DE UMA SOLUÇÃO DE RECUPERAÇÃO FUNCIONAL DO
PAVIMENTO FLEXÍVEL DA RODOVIA BR-267, TRECHO DE CAXAMBU/MG AO
ENTRONCAMENTO COM CONCEIÇÃO DO RIO VERDE/MG**

**Varginha
2017**

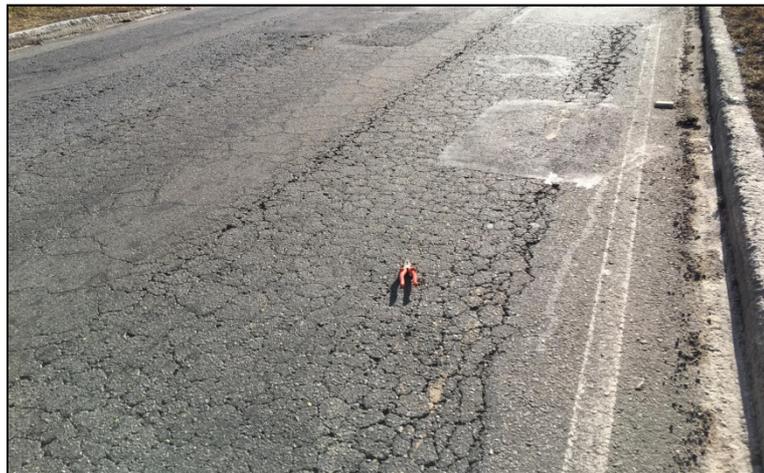
Figura 33 – Trinca Couro de Jacaré sem erosão e remendo – km 303,5

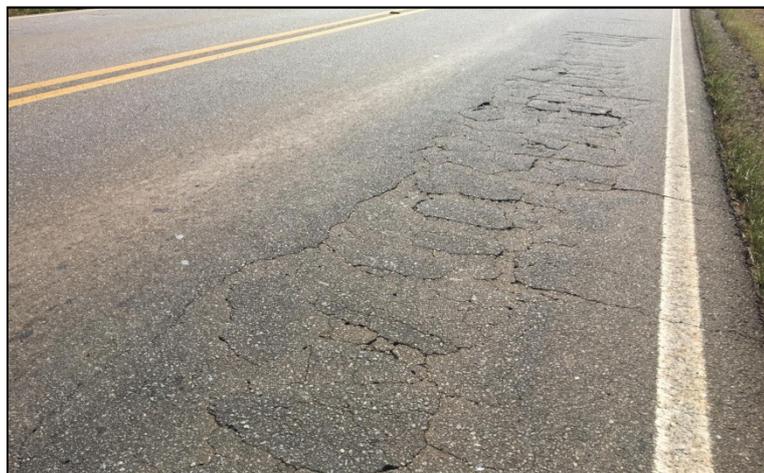
Figura 34 –Trinca tipo Bloco com erosão – km 314,5

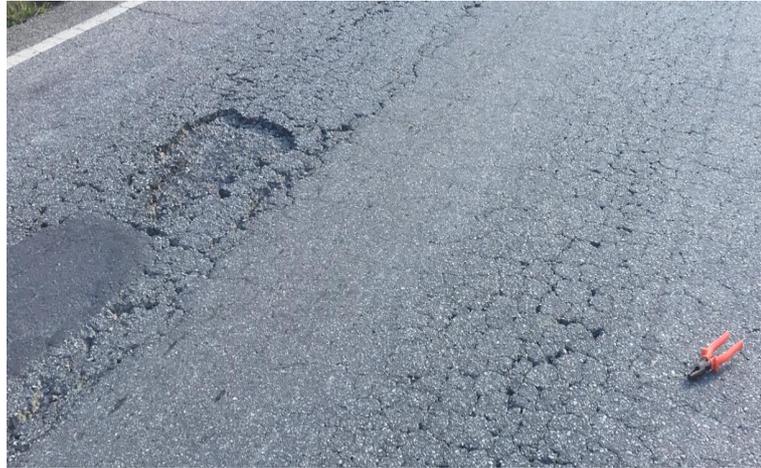
Nota-se outras patologias como o afundamento plástico local ou do trilho de roda, afundamento de consolidação local ou do trilho de roda, ondulações, escorregamento, exsudação, desgaste, painelas e remendos, também podem ser notados no segmento conforme mostra a Figura 35 e na Figura 36.

Figura 35 – Remendo e trinca Couro de Jacaré com erosão – km 320,5

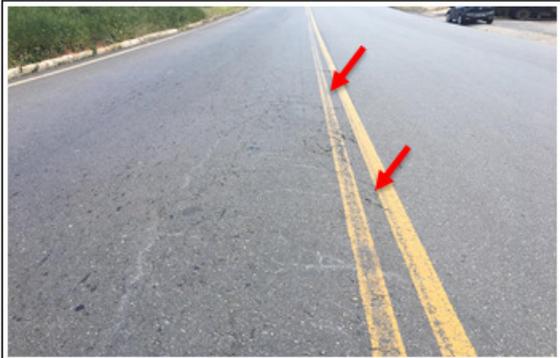
PATOLOGIAS	Trinca "Couro de Jacaré" sem Erosão (J)																																													
PATOLOGIAS	Fissuras (FI)

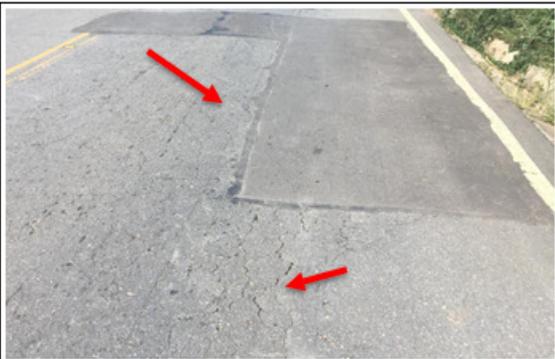
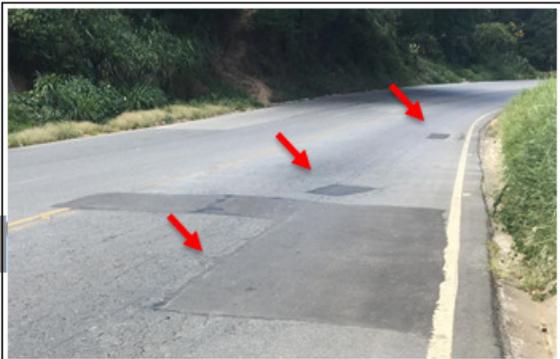
PATOLOGIAS	Trinca "Couro de Jacaré" sem Erosão (J) e Remendo (R)																																													
PATOLOGIAS	Remendo (R)

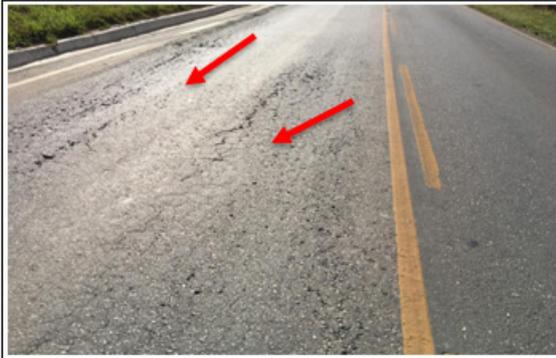
PATOLOGIAS	Trinca "Couro de Jacaré" com Erosão (JE)																									
PATOLOGIAS	Trinca "Couro de Jacaré" sem Erosão (J)

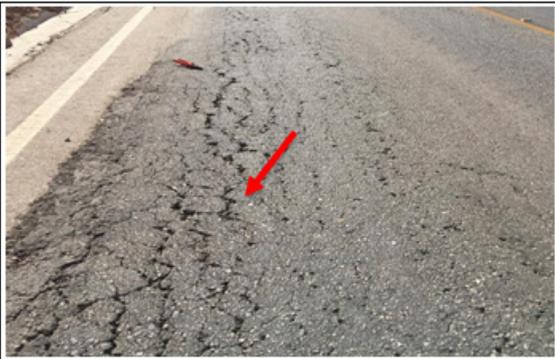
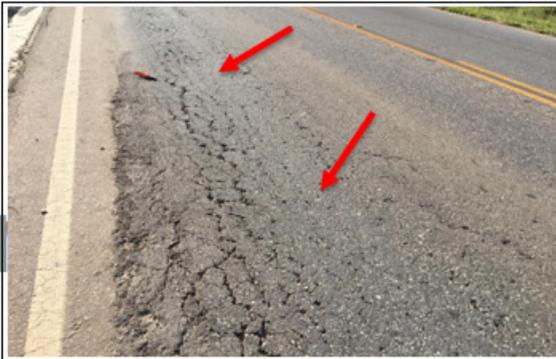
PATOLOGIAS	Trinca "Couro de Jacaré" com Erosão (JE)																									
PATOLOGIAS	Trinca "Couro de Jacaré" com Erosão (JE) e Afundamento Plástico da Trilha de Roda

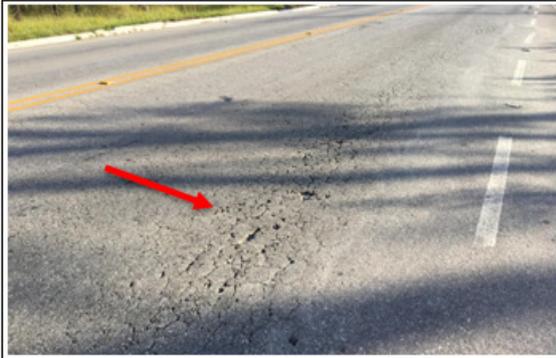
PATOLOGIAS	Trinca "Couro de Jacaré" sem Erosão (J)

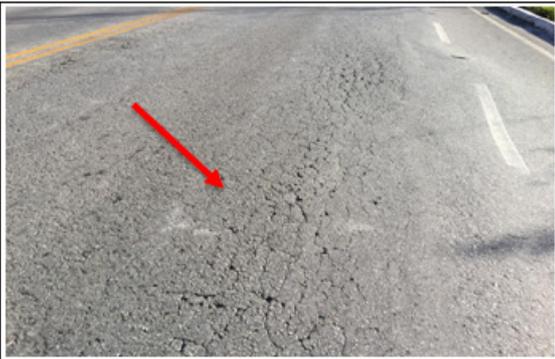
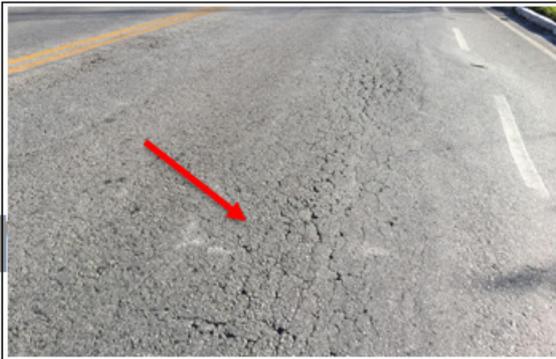
PATOLOGIAS	Trinca "Couro de Jacaré" sem Erosão (J)

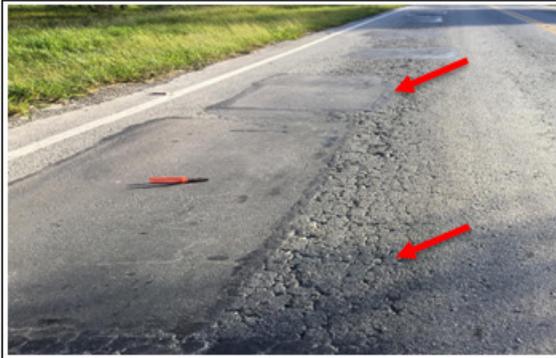
Valor de Serventia Atual (VSA)			
Rodovia: BR-267			
Trecho: Caxambu/MG - Entrocamento Conceição do Rio Verde/MG			
REGISTRO DE PATOLOGIAS			
AVALIADOR: EXTENSÃO (m):	Rubens Cesar Nunes Junior 1.000	SEGMENTO (km): DATA:	307,5 a 308,5 abril-17

PATOLOGIAS	Trinca "Couro de Jacaré" com Erosão (JE) e Remendo (R)	PATOLOGIAS	Trinca "Couro de Jacaré" com Erosão (JE) e Remendo (R)

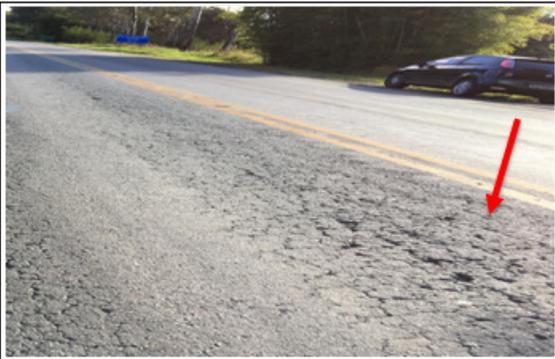
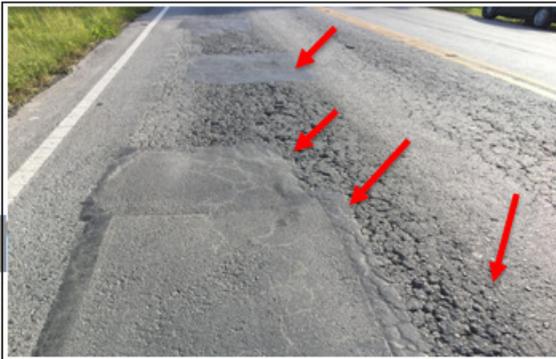
PATOLOGIAS	Trinca "Couro de Jacaré" com Erosão (JE)	PATOLOGIAS	Trinca "Couro de Jacaré" com Erosão (JE) e Remendo (R)
PATOLOGIAS		ÍNDICE ADOTADO - VSA (0 a 5)	
	Fissuras (FI)	<div style="font-size: 48px; font-weight: bold;">2,0</div> <div style="text-align: center; margin-top: 20px;"> Valor de Serventia Atual (VSA) </div>

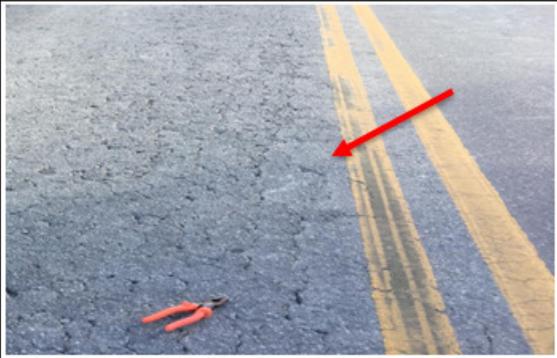
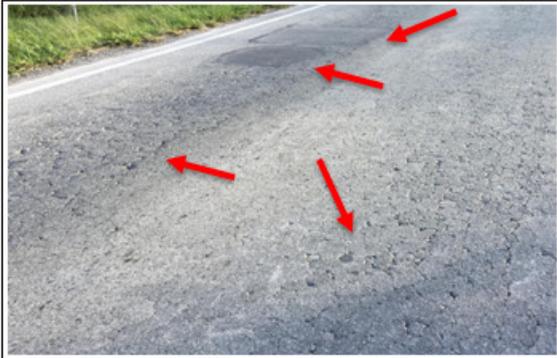
PATOLOGIAS	Trinca "Couro de Jacaré" com Erosão (JE)																																										
PATOLOGIAS	Trinca "Couro de Jacaré" com Erosão (JE) e Remendo (R)

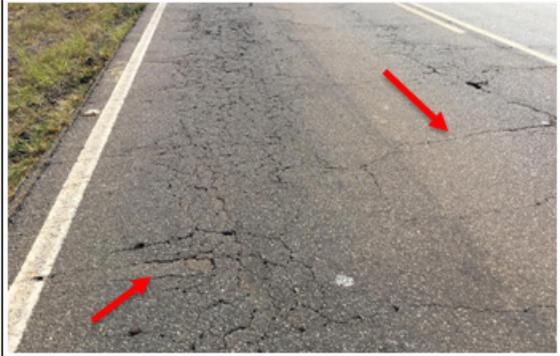
Valor de Serventia Atual (VSA)		
Rodovia: BR-267		
Trecho: Caxambu/MG - Entrocamento Conceição do Rio Verde/MG		
REGISTRO DE PATOLOGIAS		
AVALIADOR:	Rubens Cesar Nunes Junior	
EXTENSÃO (m):	1.000	
SEGMENTO (km):	310,5 a 311,5	
DATA:	abril-17

PATOLOGIAS	Trinca "Couro de Jacaré" sem Erosão (J) e Trinca Isolada Transversal Curta (TTC)

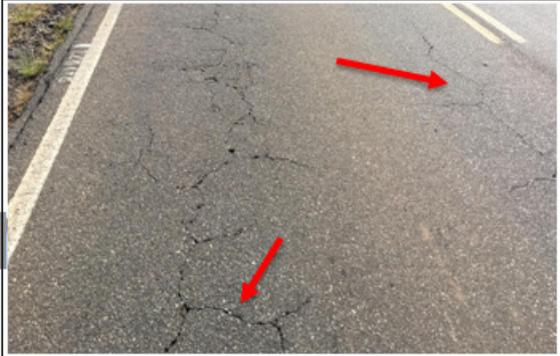
PATOLOGIAS	Trinca "Couro de Jacaré" com Erosão (JE), Trinca Isolada Transversal Curta (TTC) e Painela (P)	
PATOLOGIAS	Trinca Isolada Transversal Curta (TTC), Trinca Isolada Longitudinal Curta (TLC)	
PATOLOGIAS		
ÍNDICE ADOTADO - VSA (0 a 5)		
X	Fissuras (FI)	<h1>2,1</h1>
X	Trinca Isolada Transversal Curta (TTC)	
	Trinca Isolada Transversal Longa (TTL)	
X	Trinca Isolada Longitudinal Curta (TLC)	
	Trinca Isolada Longitudinal Longa (TLL)	
	Trinca de Retração (TRR)	
X	Trinca "Couro de Jacaré" com Erosão (JE)	
X	Trinca "Couro de Jacaré" sem Erosão (J)	
	Trinca tipo "Bloco" com Erosão (TBE)

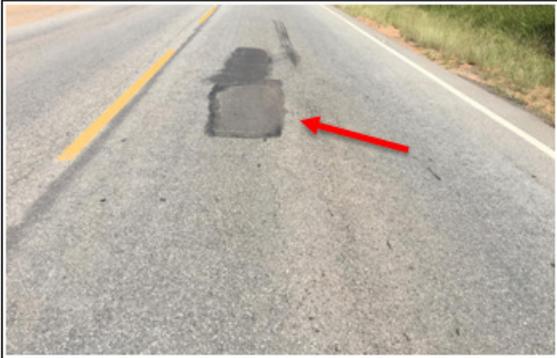
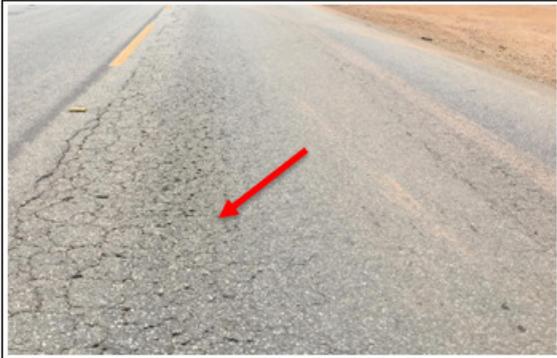
Valor de Serventia Atual (VSA)	
Rodovia: BR-267	
Trecho: Caxambu/MG - Entrocamento Conceição do Rio Verde/MG	
REGISTRO DE PATOLOGIAS	
AVALIADOR:	Rubens Cesar Nunes Junior
EXTENSÃO (m):	1.000
SEGMENTO (km):	311,5 a 312,5
DATA:	abril-17

PATOLOGIAS	Remendo (R)
PATOLOGIAS	Trinca "Couro de Jacaré" sem Erosão (J)

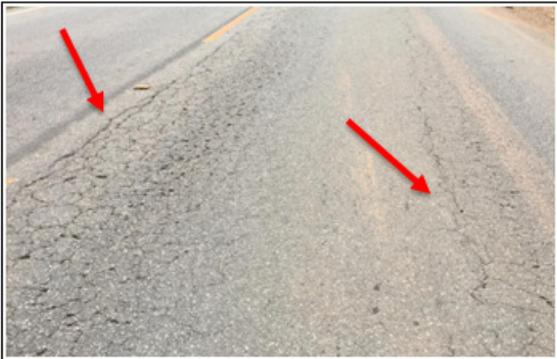
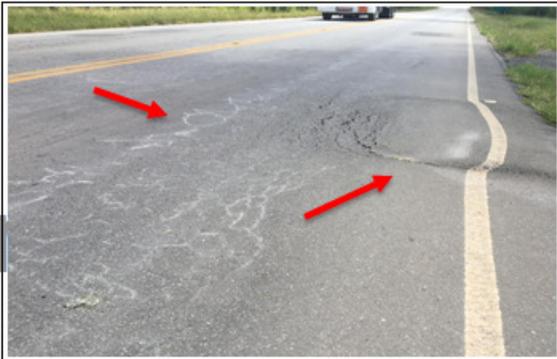
PATOLOGIAS	Trinca "Couro de Jacaré" sem Erosão (J) e Fissuras (FI)
PATOLOGIAS	Fissuras (FI) e Escorregamento (E)
PATOLOGIAS	
X	Fissuras (FI)
	Trinca Isolada Transversal Curta (TTC)
	Trinca Isolada Transversal Longa (TTL)
	Trinca Isolada Longitudinal Curta (TLC)
	Trinca Isolada Longitudinal Longa (TLL)
	Trinca de Retração (TRR)
	Trinca "Couro de Jacaré" com Erosão (JE)
X	Trinca "Couro de Jacaré" sem Erosão (J)
	Trinca tipo "Bloco" com Erosão (TBE)
	Trinca tipo "Bloco" sem Erosão (TB)
	Afundamento de Consolidação Local (ALC)
	Afundamento de Consolidação de Trilho de Roda (ATL)
	Afundamento Plástico Local (ALC)

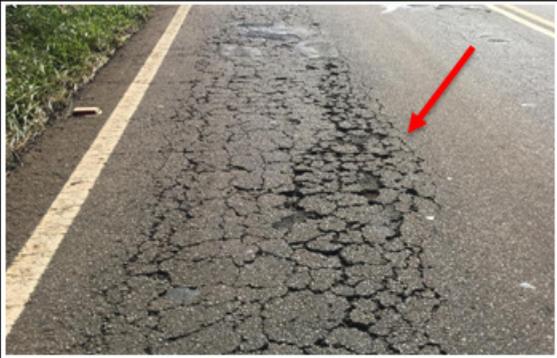
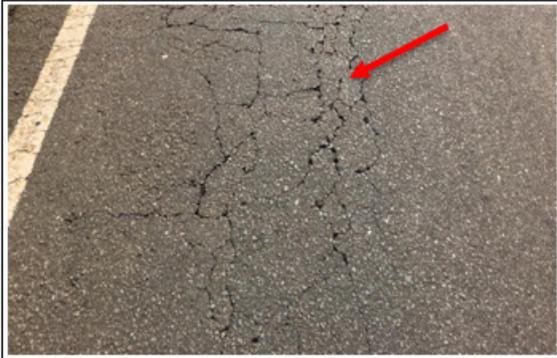
Valor de Serventia Atual (VSA)	
Rodovia: BR-267	
Trecho: Caxambu/MG - Entrocamento Conceição do Rio Verde/MG	
REGISTRO DE PATOLOGIAS	
AVALIADOR:	Rubens Cesar Nunes Junior
EXTENSÃO (m):	1.000
SEGMENTO (km):	313,5 a 314,5
DATA:	abril-17

PATOLOGIAS	Trinca "Couro de Jacaré" com Erosão (JE)

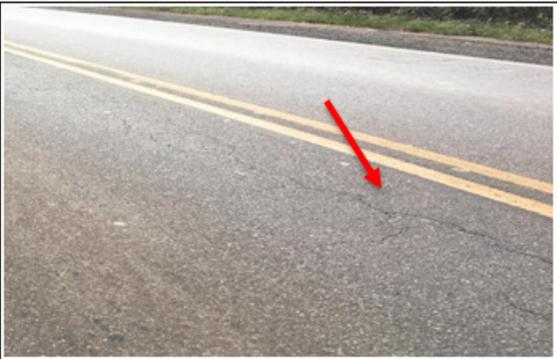
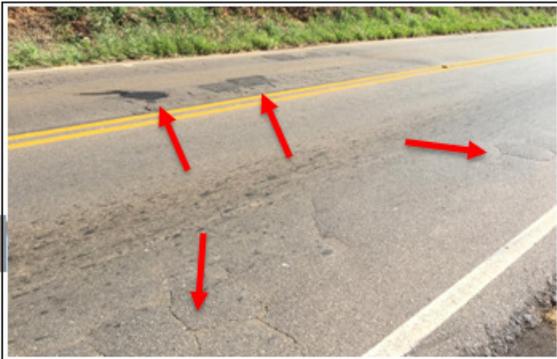
PATOLOGIAS	Trinca tipo "Bloco" sem Erosão (TB)

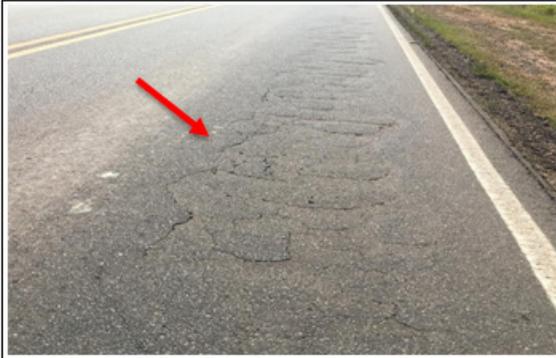
PATOLOGIAS	Trinca Isolada Transversal Curta (TTC), Trinca tipo "Bloco" com Erosão (TBE) e																																										
PATOLOGIAS	Trinca tipo "Bloco" sem Erosão (TB)

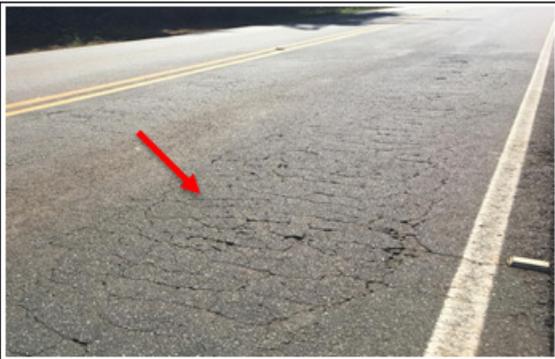
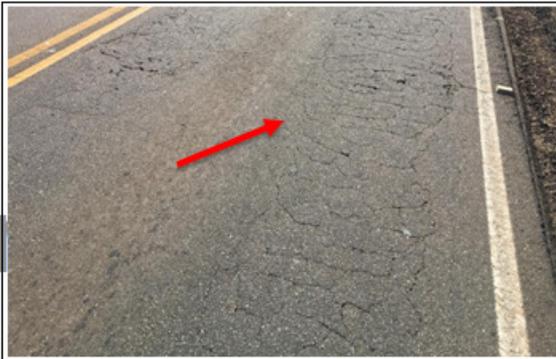
PATOLOGIAS	Trinca "Couro de Jacaré" com Erosão (JE)

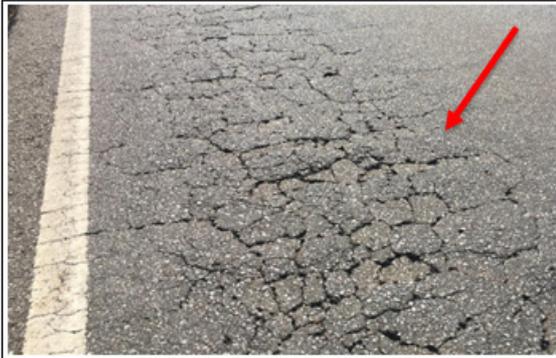
PATOLOGIAS	Trinca Isolada Transversal Curta (TTC) e Trinca tipo "Bloco" sem Erosão (TB)

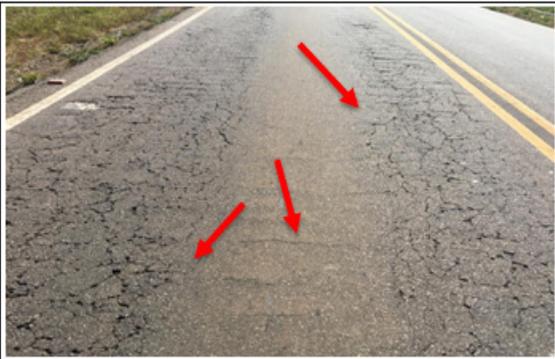
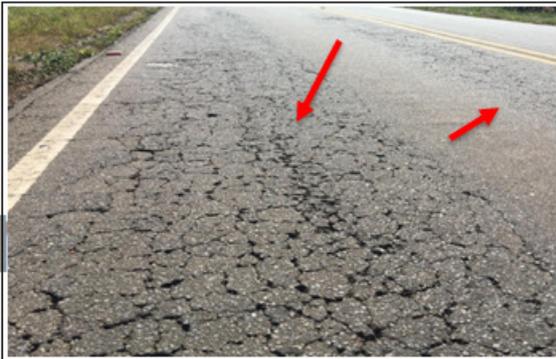
PATOLOGIAS	Trinca Isolada Transversal Curta (TTC) e Trinca "Couro de Jacaré" com Erosão (JE)

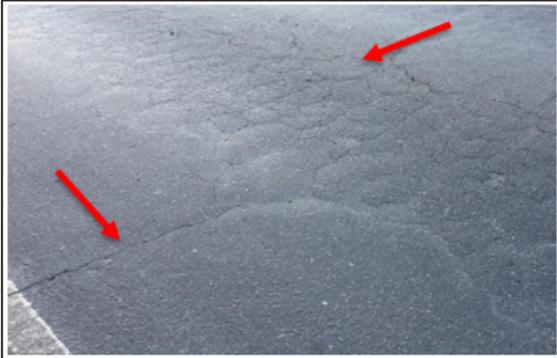
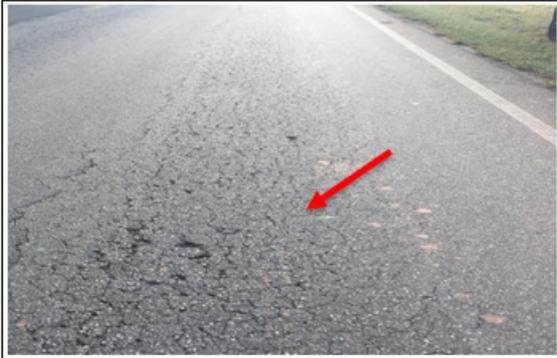
PATOLOGIAS	Trinca Isolada Transversal Curta (TTC) e Trinca "Couro de Jacaré" sem Erosão (J)

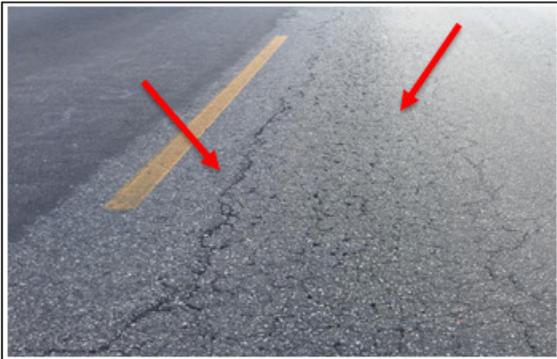
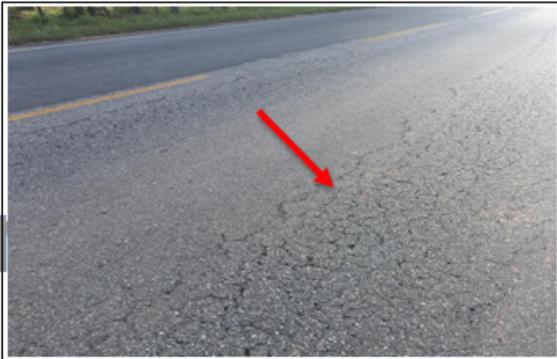
PATOLOGIAS	Trinca Isolada Longitudinal Longa (TLL) e Trinca "Couro de Jacaré" sem Erosão (J)

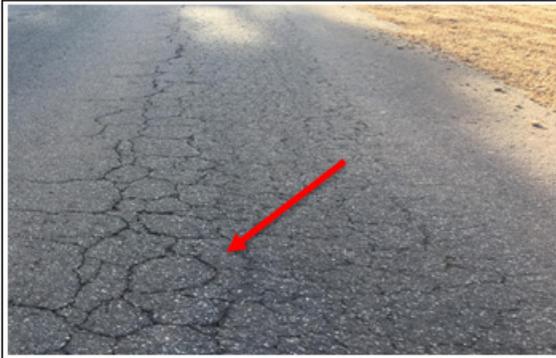
PATOLOGIAS	Afundamento de Consolidação de Trilho de Roda (ATL) e Fissuras (FI)

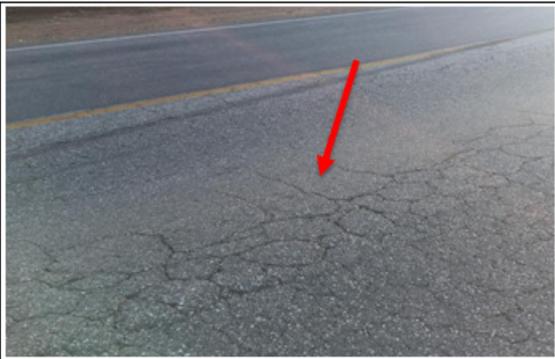
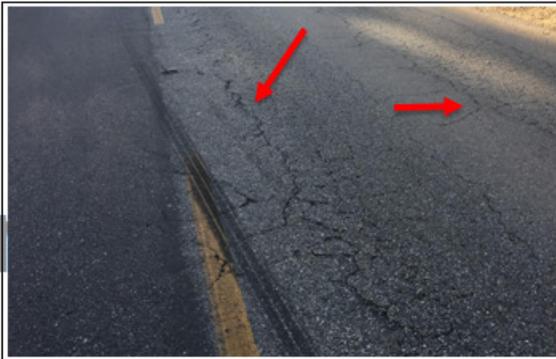
PATOLOGIAS	Trinca tipo "Bloco" sem Erosão (TB)

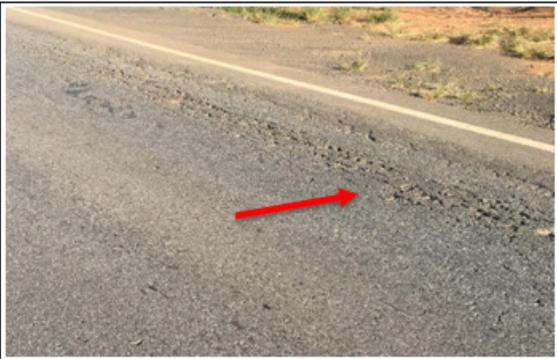
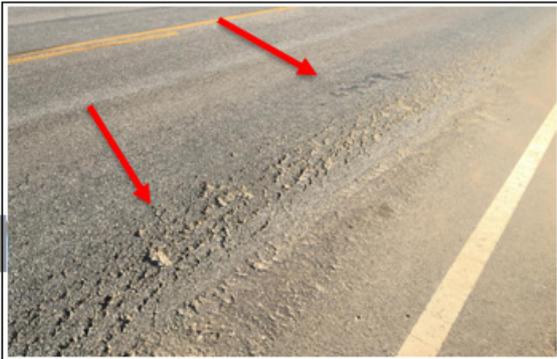
PATOLOGIAS	Trinca "Couro de Jacaré" com Erosão (JE)
PATOLOGIAS	Trinca "Couro de Jacaré" com Erosão (JE) e Exsudação (EX)
PATOLOGIAS	ÍNDICE ADOTADO - VSA (0 a 5)
X	Fissuras (FI)
	Trinca Isolada Transversal Curta (TTC)
	Trinca Isolada Transversal Longa (TTL)
	Trinca Isolada Longitudinal Curta (TLC)
	Trinca Isolada Longitudinal Longa (TLL)
	Trinca de Retração (TRR)
	Trinca "Couro de Jacaré" com Erosão (JE)
	Trinca "Couro de Jacaré" sem Erosão (J)
	Trinca tipo "Bloco" com Erosão (TBE)
	Trinca tipo "Bloco" sem Erosão (TB)
	Afundamento de Consolidação Local (ALC)
	Afundamento de Consolidação de Trilho de Roda (ATL)

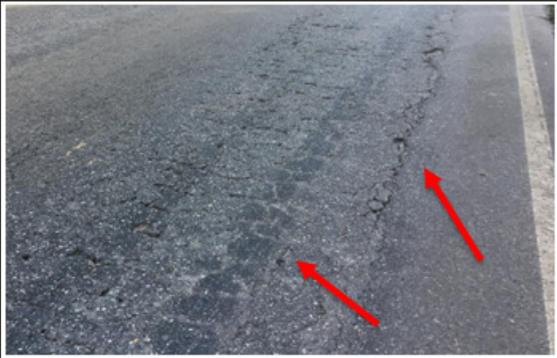
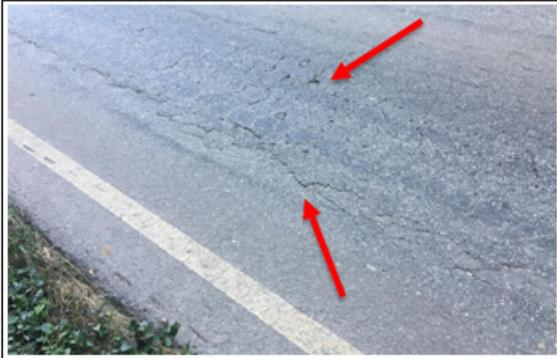
Valor de Serventia Atual (VSA)	
Rodovia: BR-267	
Trecho: Caxambu/MG - Entrocamento Conceição do Rio Verde/MG	
REGISTRO DE PATOLOGIAS	
AVALIADOR: Rubens Cesar Nunes Junior EXTENSÃO (m): 1.000	SEGMENTO (km): 322,5 a 323,5 DATA: abril-17

PATOLOGIAS	PATOLOGIAS
Trinca tipo "Bloco" sem Erosão (TB) e Trinca Isolada Longitudinal Longa (TLL)	Trinca tipo "Bloco" sem Erosão (TB) e Trinca Isolada Longitudinal Longa (TLL)

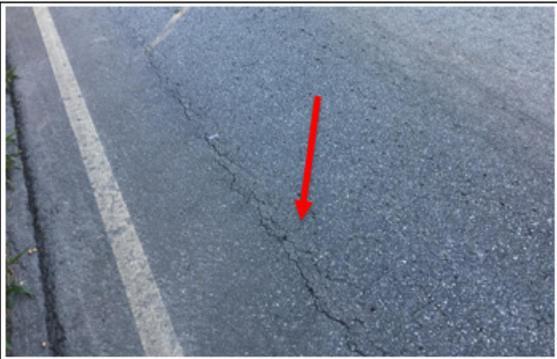
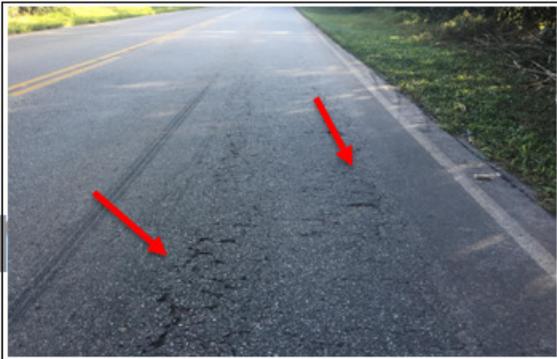
PATOLOGIAS	PATOLOGIAS
Trinca Isolada Longitudinal Longa (TLL)	Fissuras (FI)
PATOLOGIAS	ÍNDICE ADOTADO - VSA (0 a 5)
X	Fissuras (FI)
	Trinca Isolada Transversal Curta (TTC)
	Trinca Isolada Transversal Longa (TTL)
	Trinca Isolada Longitudinal Curta (TLC)
X	Trinca Isolada Longitudinal Longa (TLL)
	Trinca de Retração (TRR)
	Trinca "Couro de Jacaré" com Erosão (JE)
	Trinca "Couro de Jacaré" sem Erosão (J)
	Trinca tipo "Bloco" com Erosão (TBE)
X	Trinca tipo "Bloco" sem Erosão (TB)
	Afundamento de Consolidação Local (ALC)

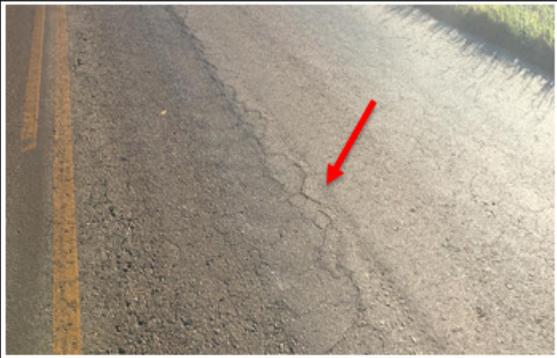
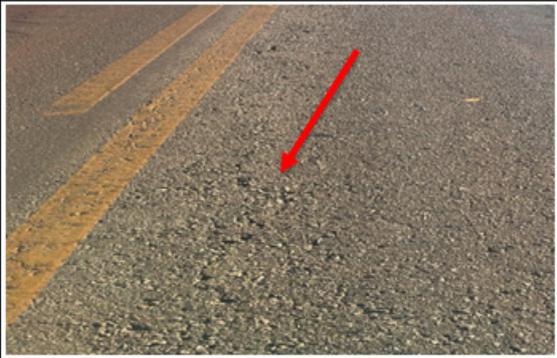
<table border="1" style="width: 100%; border-collapse: collapse;"> <tr> <td style="width: 20%; text-align: center;">PATOLOGIAS</td> <td>Trinca Isolada Longitudinal Longa (TLL)</td> </tr> </table>	PATOLOGIAS	Trinca Isolada Longitudinal Longa (TLL)	<table border="1" style="width: 100%; border-collapse: collapse;"> <tr> <td style="width: 20%; text-align: center;">PATOLOGIAS</td> <td>Desgaste (D)</td> </tr> </table>	PATOLOGIAS	Desgaste (D)

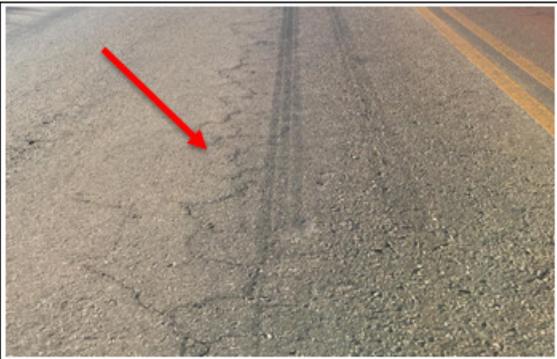
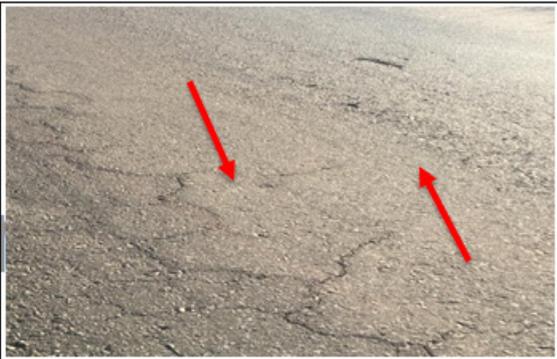
<table border="1" style="width: 100%; border-collapse: collapse;"> <tr> <td style="width: 20%; text-align: center;">PATOLOGIAS</td> <td>Trinca Isolada Longitudinal Longa (TLL)</td> </tr> </table>	PATOLOGIAS	Trinca Isolada Longitudinal Longa (TLL)	<table border="1" style="width: 100%; border-collapse: collapse;"> <tr> <td style="width: 20%; text-align: center;">PATOLOGIAS</td> <td>Trinca Isolada Longitudinal Longa (TLL) e Desgaste (D)</td> </tr> </table>	PATOLOGIAS	Trinca Isolada Longitudinal Longa (TLL) e Desgaste (D)

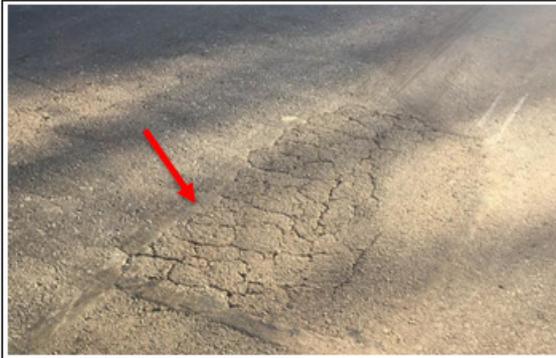
Valor de Serventia Atual (VSA)	
Rodovia: BR-267	
Trecho: Caxambu/MG - Entrocamento Conceição do Rio Verde/MG	
REGISTRO DE PATOLOGIAS	
AVALIADOR:	Rubens Cesar Nunes Junior
EXTENSÃO (m):	1.000
SEGMENTO (km):	325,5 a 326,5
DATA:	abril-17

PATOLOGIAS	Trinca tipo "Bloco" sem Erosão (TB)
PATOLOGIAS	Trinca "Couro de Jacaré" sem Erosão (J)

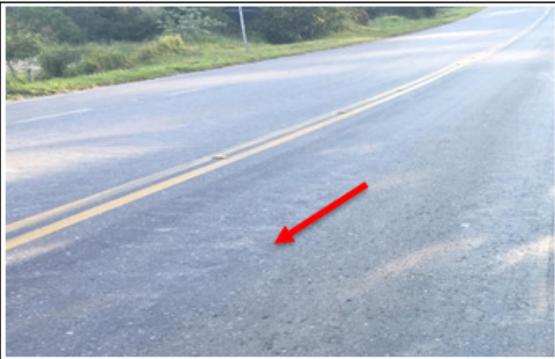
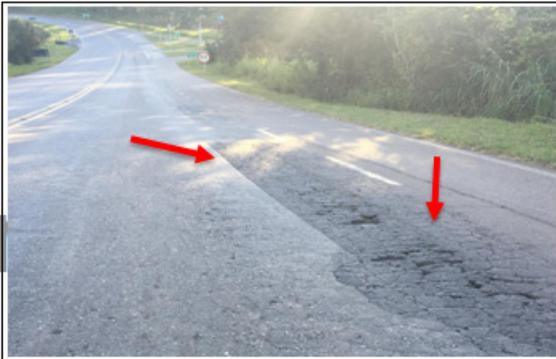
PATOLOGIAS	Fissuras (FI)
PATOLOGIAS	Trinca "Couro de Jacaré" com Erosão (JE) e Remendo (R)
PATOLOGIAS	ÍNDICE ADOTADO - VSA (0 a 5)
X	Fissuras (FI)
	Trinca Isolada Transversal Curta (TTC)
	Trinca Isolada Transversal Longa (TTL)
	Trinca Isolada Longitudinal Curta (TLC)
	Trinca Isolada Longitudinal Longa (TLL)
	Trinca de Retração (TRR)
X	Trinca "Couro de Jacaré" com Erosão (JE)
X	Trinca "Couro de Jacaré" sem Erosão (J)
	Trinca tipo "Bloco" com Erosão (TBE)
X	Trinca tipo "Bloco" sem Erosão (TB)
	Afundamento de Consolidação Local (ALC)
	Afundamento de Consolidação de Trilho de Roda (ATL)
