CENTRO UNIVERSITÁRIO DO SUL DE MINAS – UNIS

CURSO DE BACHARELADO EM ENGENHARIA CIVIL

**AVALIAÇÃO SUPERFICIAL DAS PATOLOGIAS DO PAVIMENTO FLEXÍVEL DO
TRECHO DA BR-491 - MONTE BELO / AREADO – MG:
PROPOSIÇÃO DA SOLUÇÃO DE ADEQUAÇÃO DO PAVIMENTO FLEXÍVEL.**

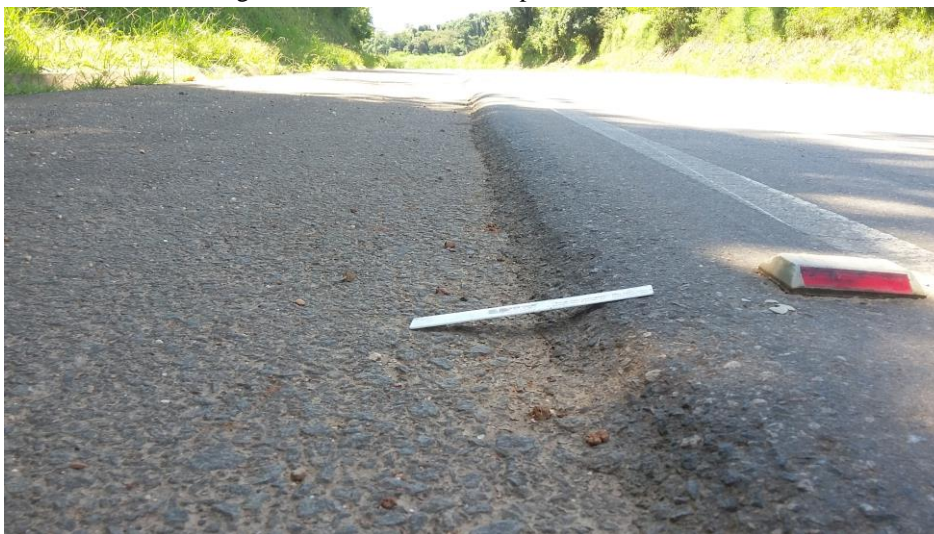
Figura 15 - Desnível entre a pista e acostamento.

De acordo com DOMINGUES (1993), desnível entre a pista e o acostamento é definido pela elevação entre ambos, apresentado na Figura 15, geralmente o acostamento é mais baixo que a pista, é classificado como defeito funcional, podendo ocorrer devido ao recalque diferencial ou bombeamento do material sob o acostamento; elevação do acostamento devido ao frio ou inchamento do solo; perda de material de acostamento não estabilizado, devido ao deslocamento de ar provocado pelos veículos; ou defeito de construção.

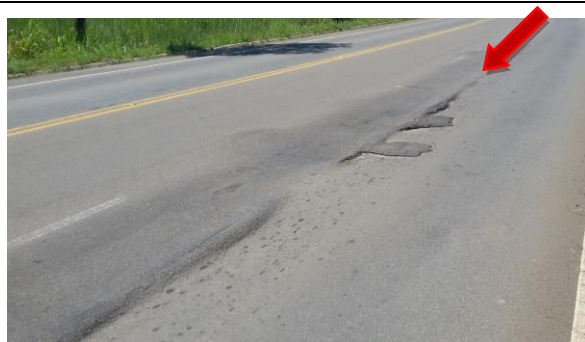
Escorregamento do Revestimento

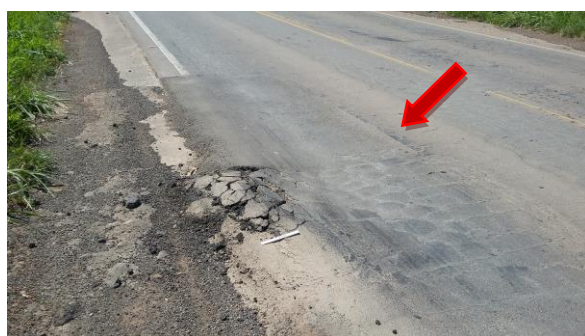
Remendo do Revestimento com deterioração

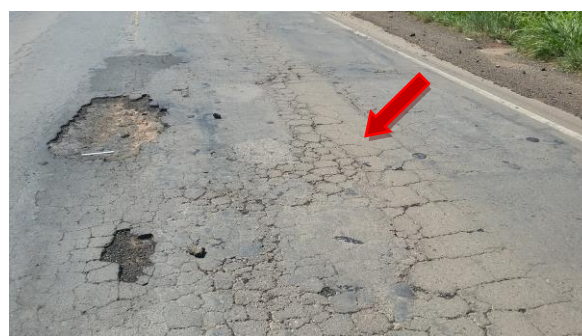
Trincas em Bloco

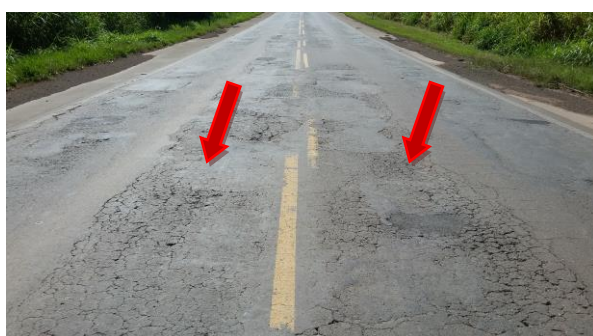
Afundamento nas trilhas de roda com trincamento por fadiga

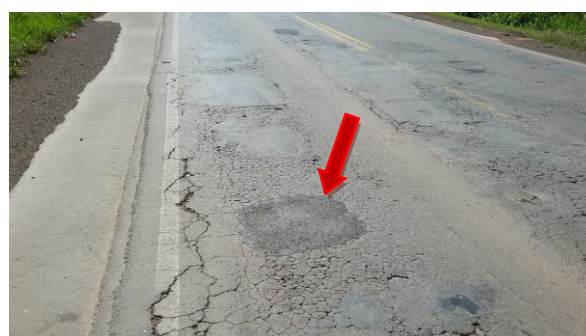
Remendo do Revestimento com deterioração

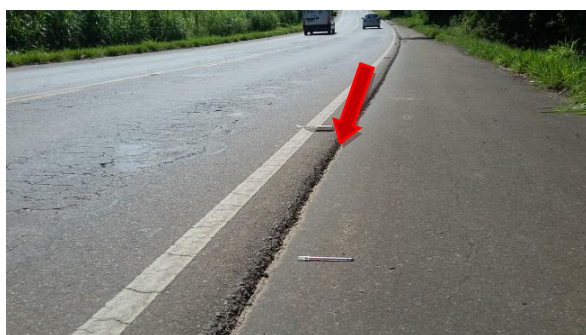
Desnível entre a Pista e o Acostamento

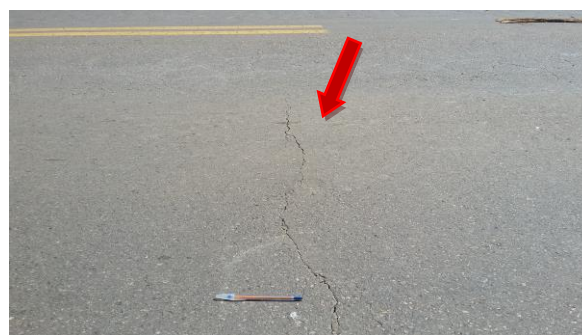
Trinca Longitudinal

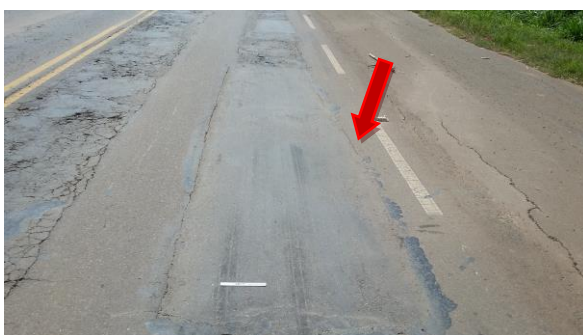
Remendo do Revestimento com deterioração

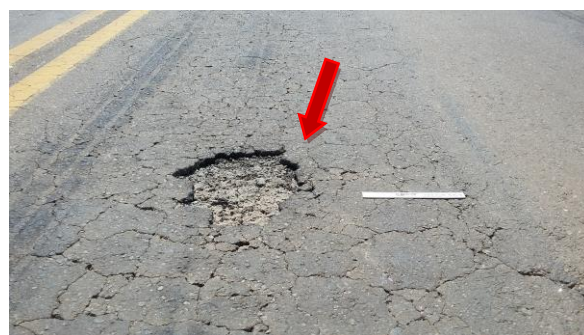
Panela

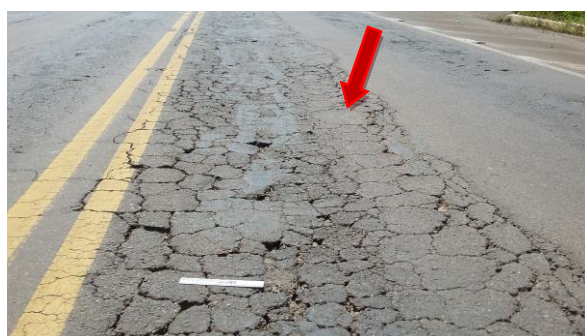
Afundamento nas trilhas de roda com trincamento por fadiga

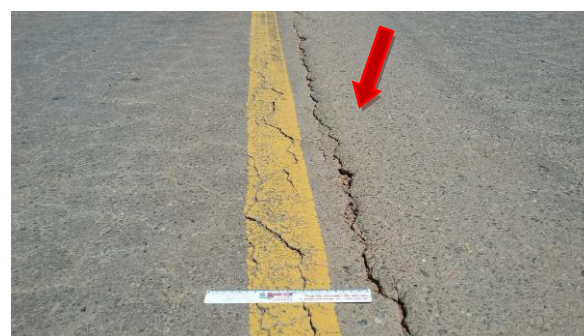
Trinca Longitudinal

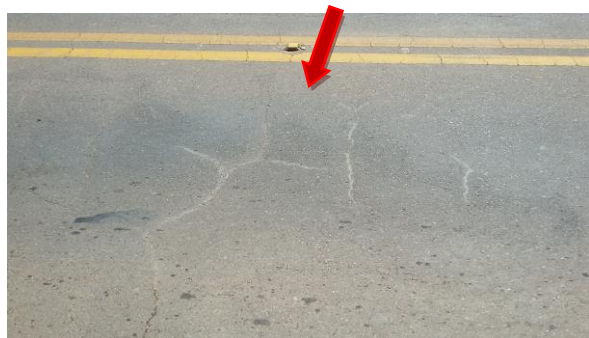
**Trincas em Bloco**

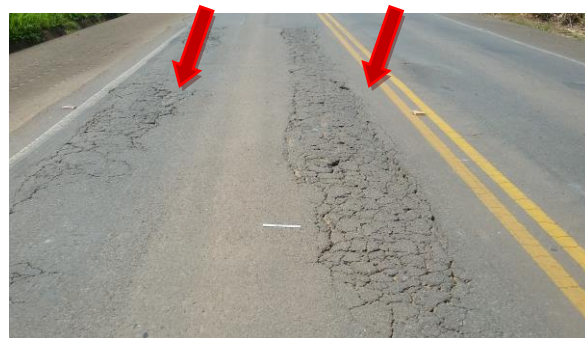
**Afundamento nas trilhas de roda com trincamento por fadiga**

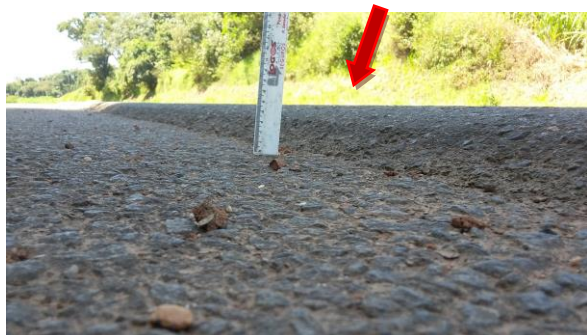
**Desnível entre a Pista e o Acostamento**

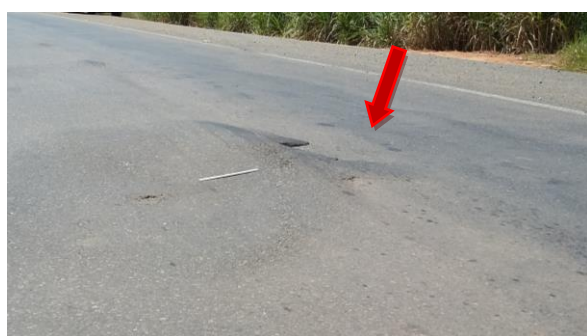
**Escorregamento do Revestimento**

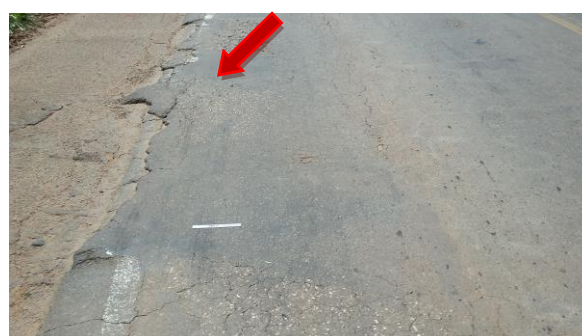
**Remendo do Revestimento com deterioração**

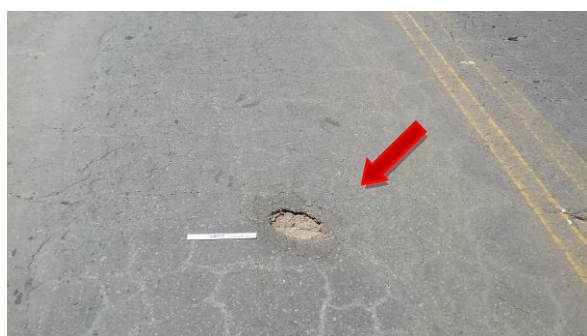
**Panela**

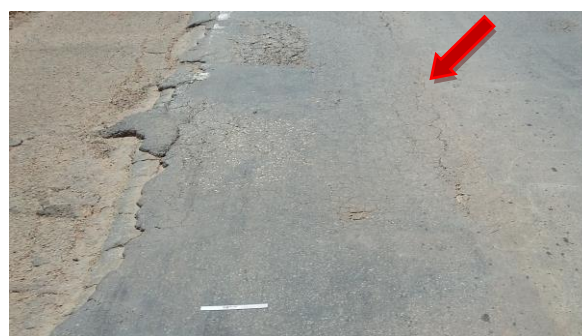
**Trinca Longitudinal****Valor de Servientia Atual do Trecho****Observações Técnicas:**

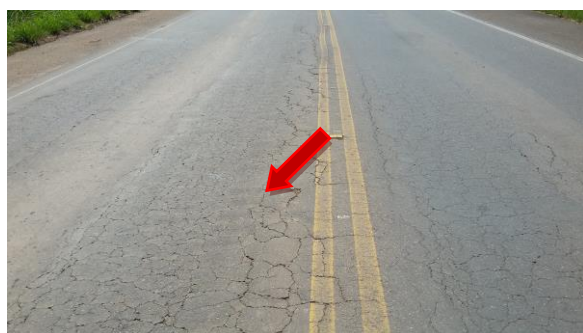
**Afundamento nas trilhas de roda com trincamento por fadiga**

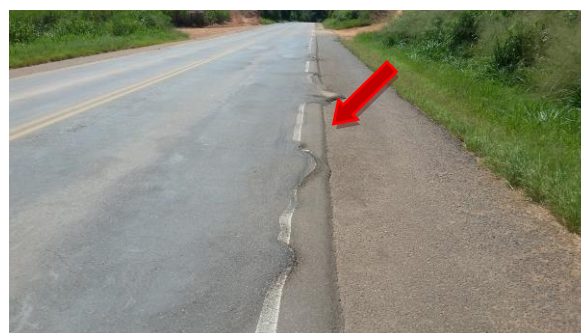
**Escorregamento do Revestimento**

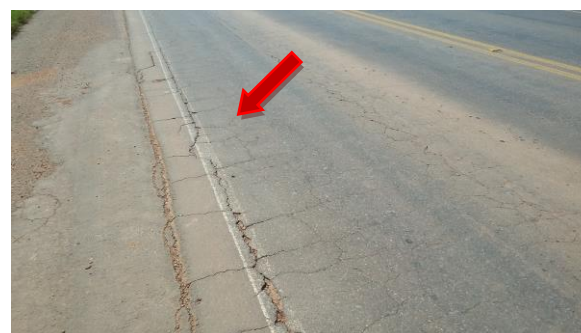
**Trincas em Bloco****Valor de Servientia Atual do Trecho****Observações Técnicas:****2,0**

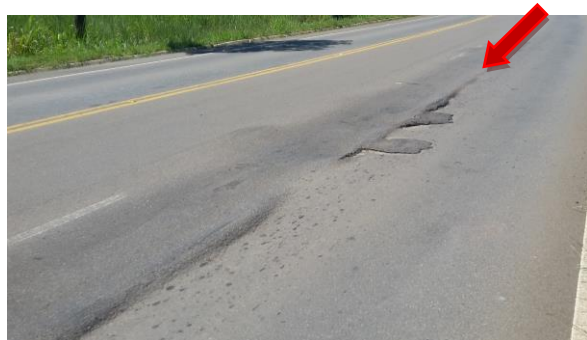
Escorregamento do Revestimento

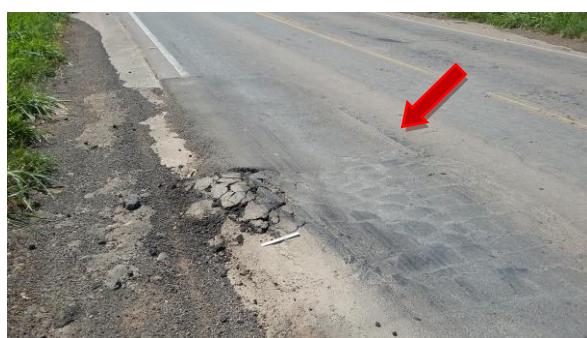
Remendo do Revestimento com deterioração

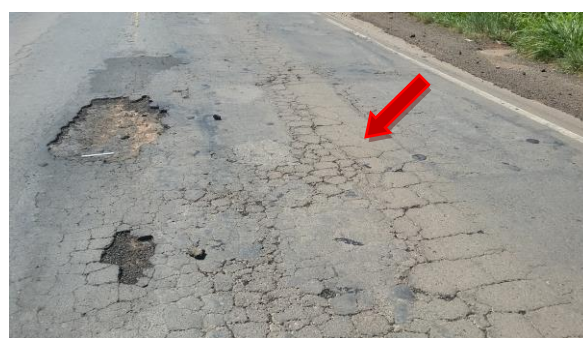
Trincas em Bloco

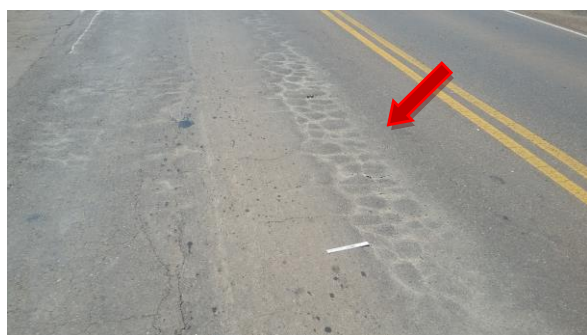
Trincas em Bloco

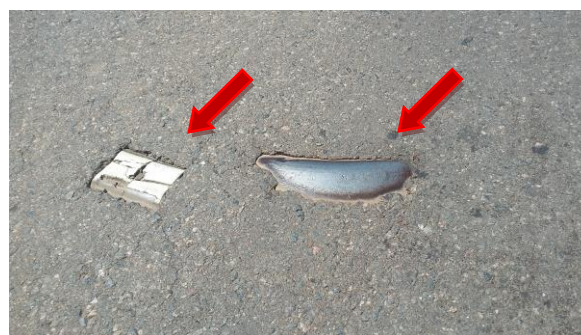
Recapeamento executado sem devida limpeza (sobre objetos)

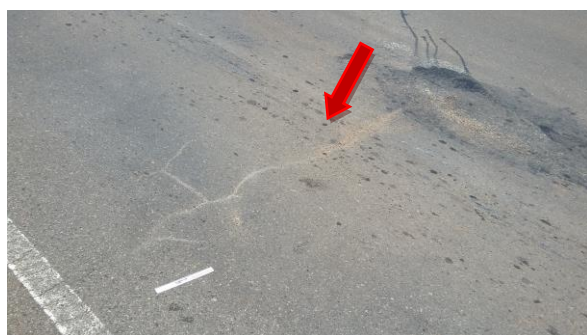
Trinca Transversal

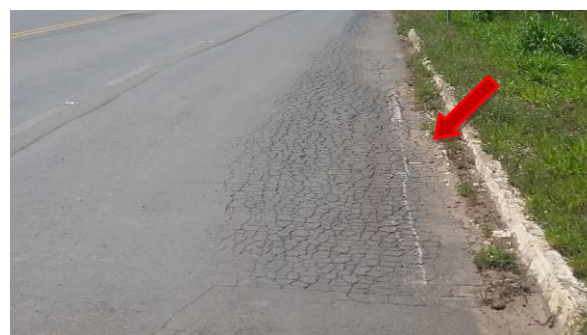
Trincas em Bloco

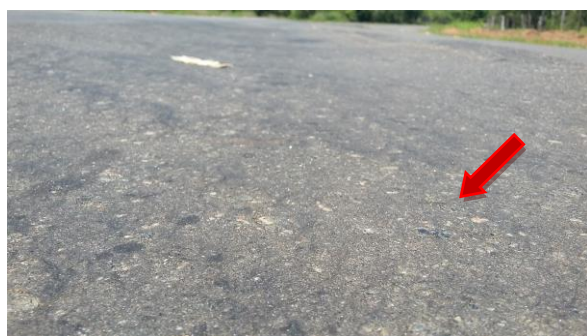
Revestimento com Polimento dos Agregados

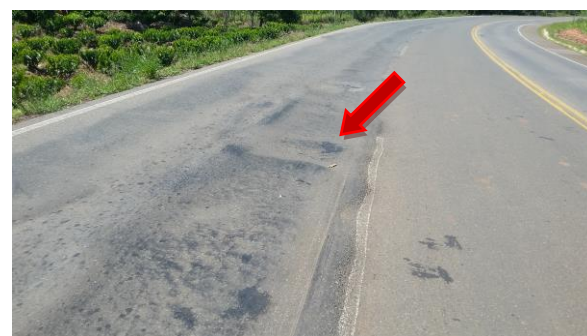
Exsudação

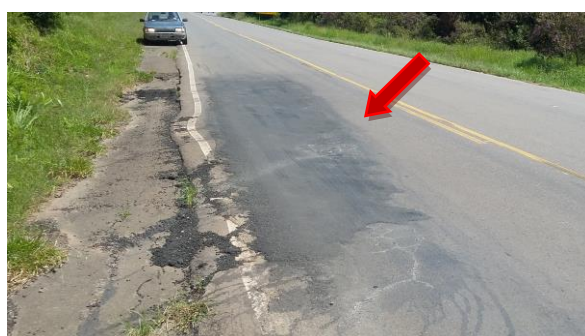
Remendo do Revestimento com deterioração.

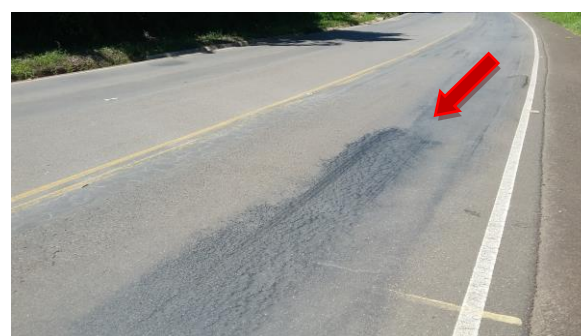
Exsudação

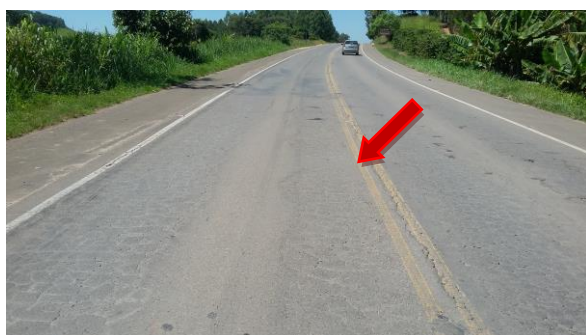
Afundamento nas trilhas de roda com trincamento por fadiga

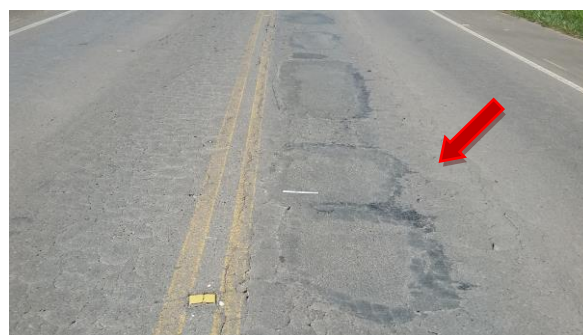
Remendo do Revestimento.

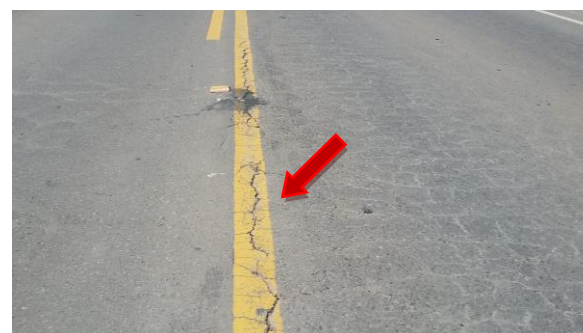
Trinca Longitudinal

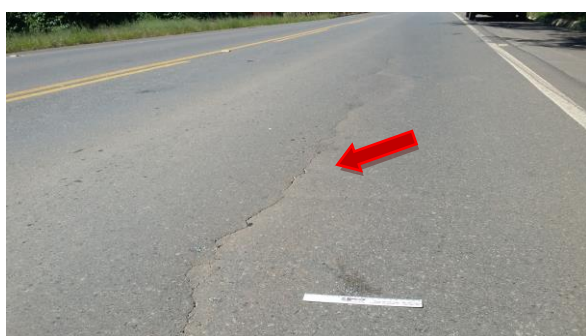
Trinca Longitudinal

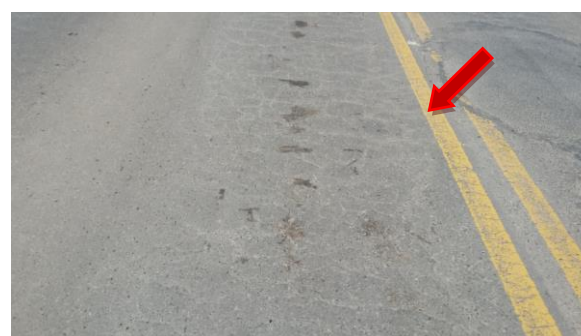
Afundamento nas trilhas de roda com trincamento por fadiga

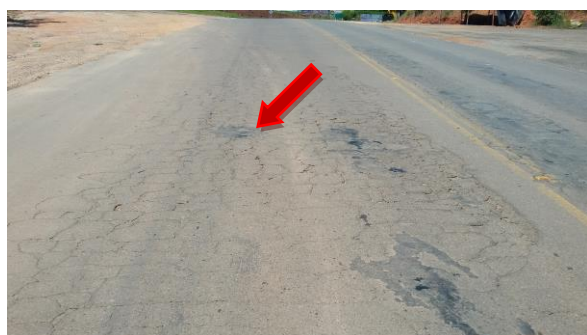
Trincas em Bloco

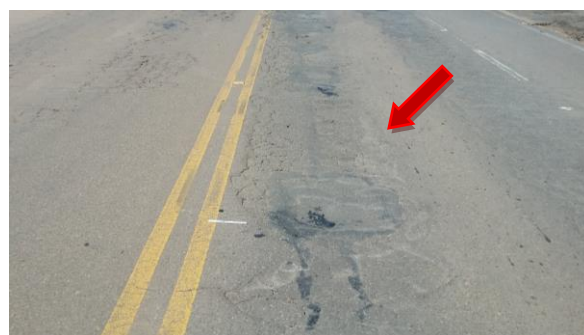
Afundamento nas trilhas de roda com trincamento por fadiga.

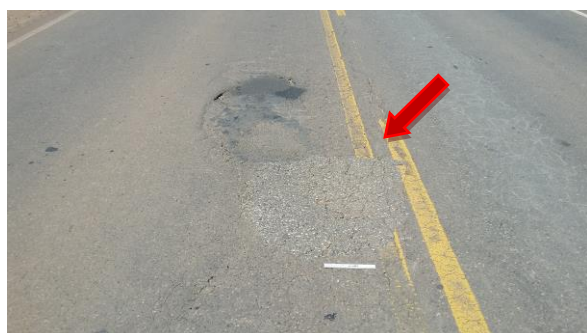
Remendo do Revestimento
