# PATOLOGIA DELAMINAÇÃO EM PISO INDUSTRIAL

Júlio César Araújo Viana

Este trabalho tem por objetivo mostrar a solução da patologia delaminação detectada no piso industrial na cidade de Pouso Alegre - Minas Gerais. A análise comprovou a patologia delaminação e com o apicoamento, lixamento e a aplicação dos produtos com base epóxi, o piso em questão foi aprovado no teste de nivelamento e planicidade exigido pelo projeto. Com isso podemos concluir que as condições climáticas, início de pega e uma mão de obra qualificada é de suma importância para uma execução de boa qualidade.

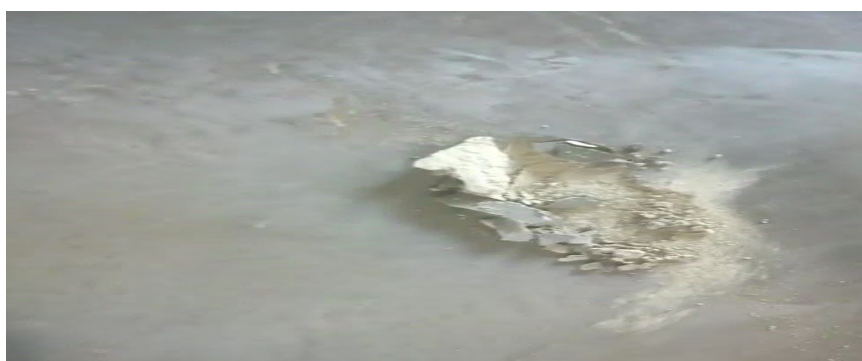
A patologia verificada no piso industrial da cidade de Pouso Alegre - Minas Gerais, foi do tipo deslocamento da argamassa superficial do piso, pois seu mecanismo é

demonstrado pelo selamento prematuro da superfície e, resultando no impedimento da saída da água de exsudação e do ar aprisionado ou incorporado.

Os deslocamentos ou delaminações, segundo relatos colhidos no local, ocorreram durante o acabamento superficial e após o acabamento final da superfície foi verificado a existência de 10 pontos, considerando essa quantidade temos em média uma delaminação de 75m<sup>2</sup> em uma área total de aproximadamente 4,695mil m<sup>2</sup>:

Fig.04 - Deslocamento no início de pega do concreto

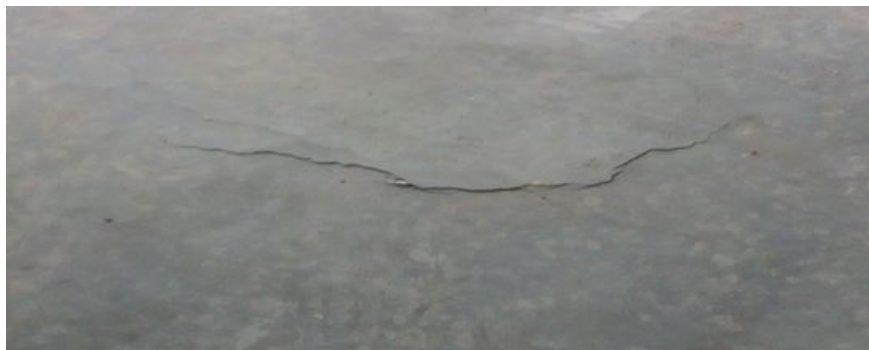
Após a execução do piso industrial foram observados dez pontos de delaminação que se manifestaram preliminarmente no início do acabamento. Inicialmente foi constatado algumas fissuras e deslocamentos, mas que logo foram identificados através do processo de percussão metálica.

Fig. 05 – Primeira fissuras no piso já acabado

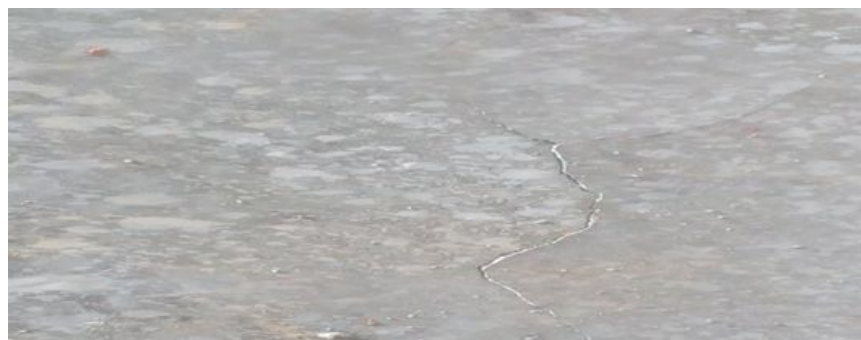
Fig. 06 – Interseção entre fissuras

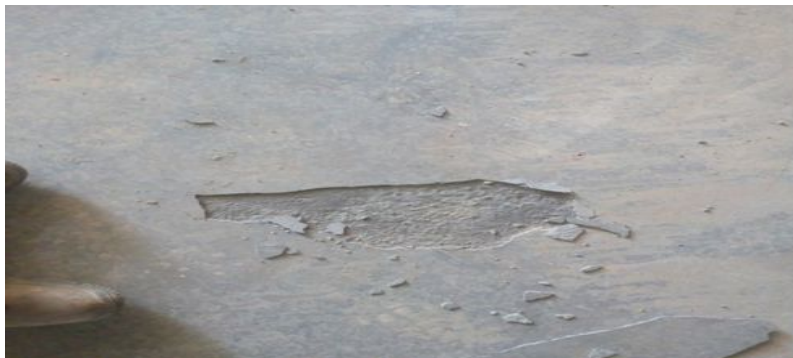
A grande área observada se manteve razoavelmente estável por cerca de mais duas semanas, suportando com alguma segurança o tráfego de equipamentos utilizados para conclusão da obra, como por exemplo plataformas de trabalho aéreo. Enquanto isso, apenas uma área pouco maior que uma mão aberta foi removida. Ao término de duas semanas, iniciou-se o processo de remoção das camadas afetadas de toda área para realização do seu tratamento.

Fig. 07 – Primeiro aparecimento de área com fragmentos

Foi delimitada a área do aparecimento da patologia delaminação, inserindo-a em um quadrado com a utilização de serra manual de corte, obtendo no mínimo 10,0 cm de distância nas duas faces da delaminação, com a profundidade de corte aproximado a 1,0 cm.

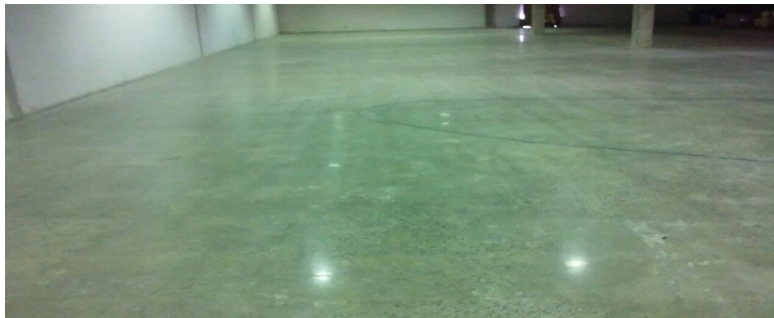
Fig.11 - Piso industrial depois do tratamento

Com o reparo das áreas foi obtido um valor bem próximo ao nível de planicidade e nivelamento solicitado pelo projeto.

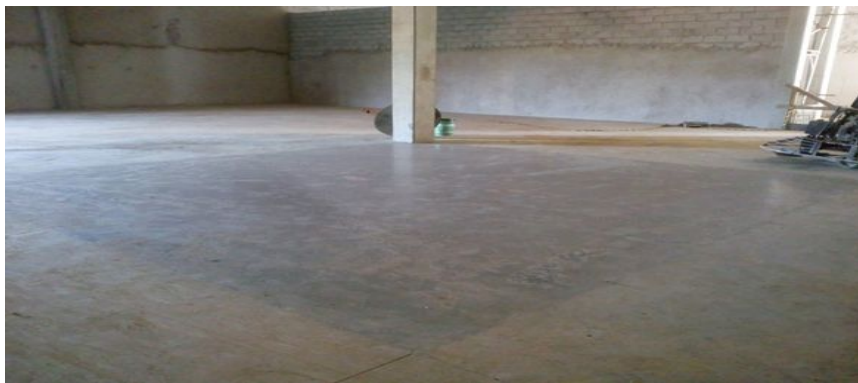
Fig.12 - Pequenos e grande reparos de delaminação

O custo foi dividido entre concreteira e equipe de execução, pois foi constatado pelo controle tecnológico da obra que a resistência do concreto não iria alcançar o solicitado no projeto. A equipe de execução assumiu que o operador da régua vibratória não era capacitado a desempenhar a atividade e assim causando o nível muito ruim de nivelamento e planicidade.
