**MICRORREVESTIMENTO ASFÁLTICO A FRIO (MRAF) COMO OPÇÃO NO  
REPARO DA CAPA ASFÁLTICA EM PATOLOGIAS NA RODOVIA BR 381 –  
TRECHO DE BELO HORIZONTE/MG km 477 A SÃO PAULO/SP km 90**

**RESUMO**

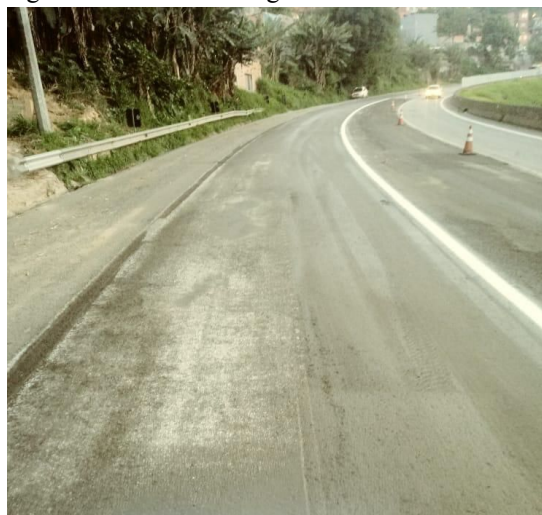
Inicialmente o Autor realizou visitas em loco nos Trechos km 70 ao km 80 Norte (sentido BH e ao mencionar “Sul” sentido SP), de forma qualitativa identificou-se as patologias no pavimento, essas patologias são normatizadas, conforme Norma DNIT 035/ES (2018), conforme figura abaixo.

Figura 2 - Trincas interligadas com erosão “Jacaré” - JE

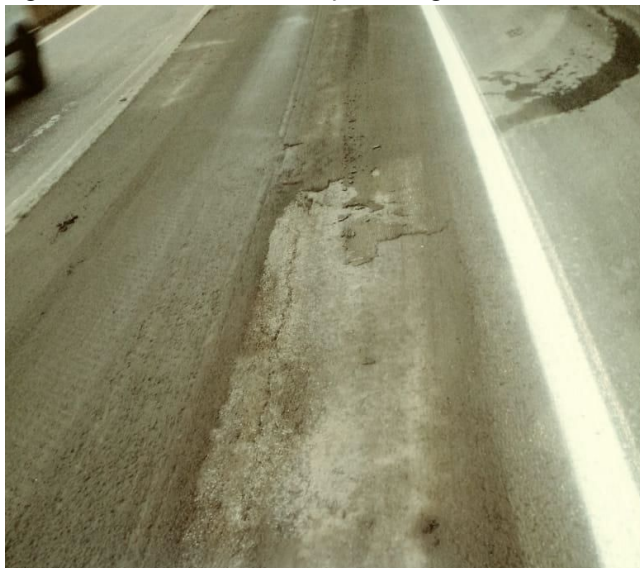
Com seus blocos de anotações foram anotadas, no km 76+335 ao 76+505 Fissuras - FI e Exsudação do ligante betuminoso no revestimento, na terceira faixa - EX. Pouco a frente no

km 76+415 ao 76+823 trincas interligadas com erosão tipo “Jacaré” JE, conforme apresentado na figura 3.

Figura 3 - Fissura com Exsudação do Ligante - FIEX

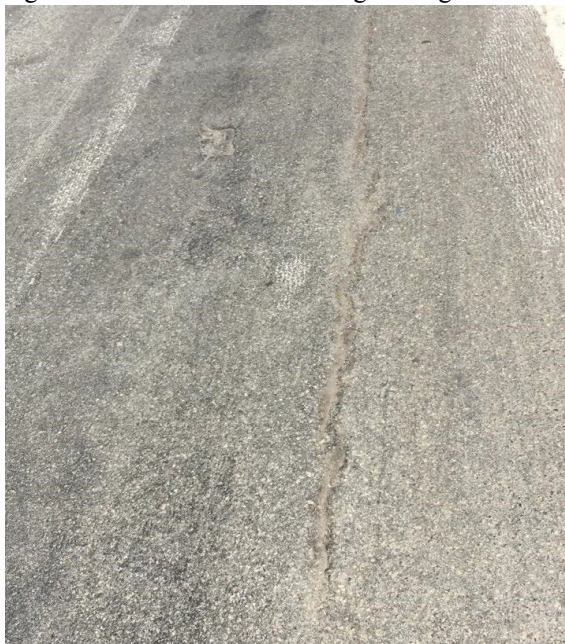
Foram diagnosticadas mais algumas imperfeições da capa de asfalto no km 76+480 ao 76+823 Trincas Isoladas - Longitudinais - Longas TLL, conforme figura 4.

Figura 4 - Trincas Isoladas - Long. - Longas TLL

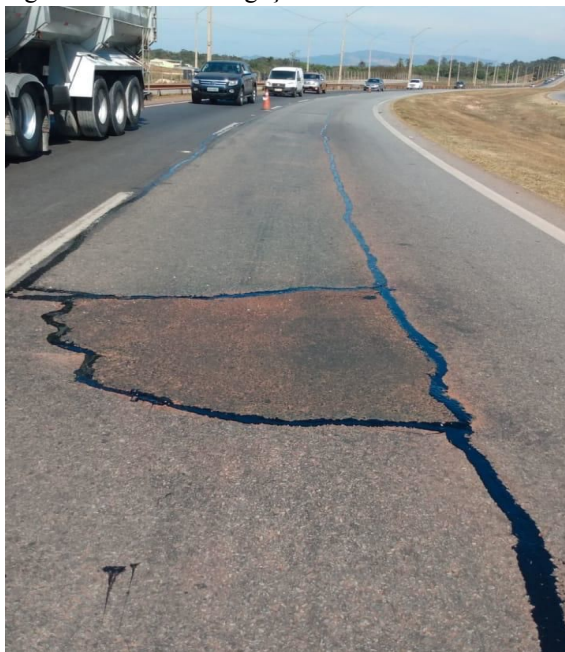
Em seguida acompanhamos uma frente de serviço executando uma pintura de ligação em uma fenda para futuro reparo, e sinalização com fechamento parcial da pista conforme figura abaixo.

Figura 5 - Pintura de ligação

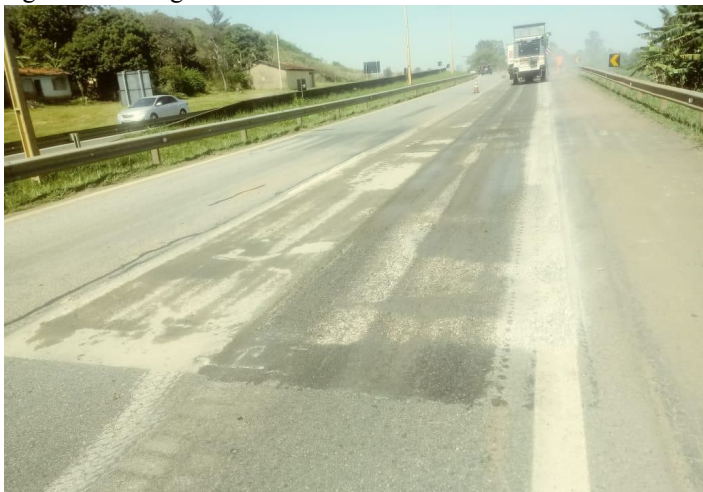
Logo a frente no meio do percurso, o serviço estava intenso com a frente de serviço da equipe de Fresagem da capa de asfalto, a pista estava com um corte de aproximadamente +/- 5,00 cm e sinalizada devido à execução da atividade e do degrau da pista, devido ao corte da Fresadora de Asfalto, conforme figura 6.

Figura 6 - Fresagem de asfalto a frio

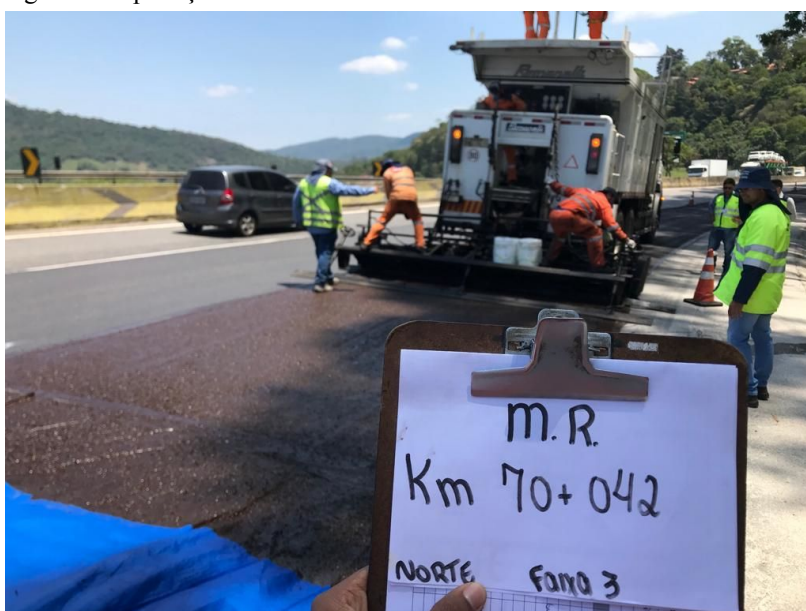
Continuamos a deslocar para identificarmos mais algumas patologias e seguimos para o Km 70+42 faixa Norte (sentido BH) para acompanhar a aplicação do MRAF, conforme nos mostra a figura 7.

Figura 7 - Aplicação do MRAF

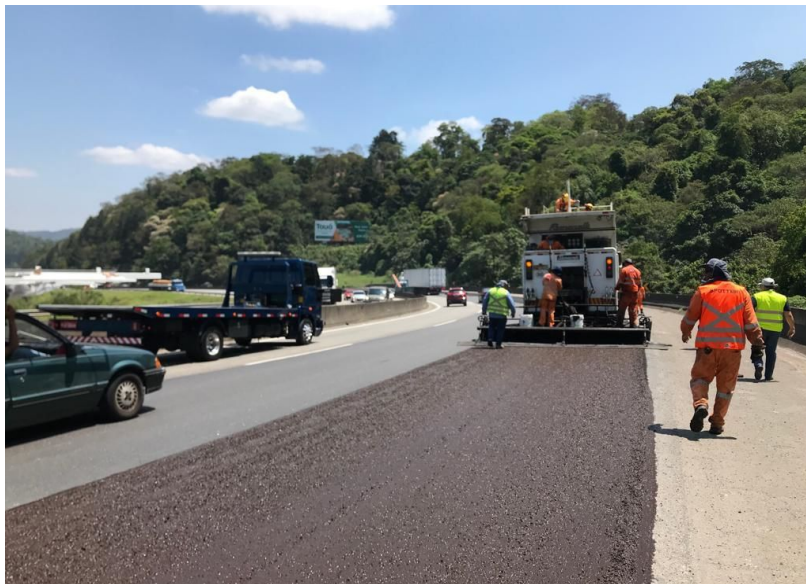
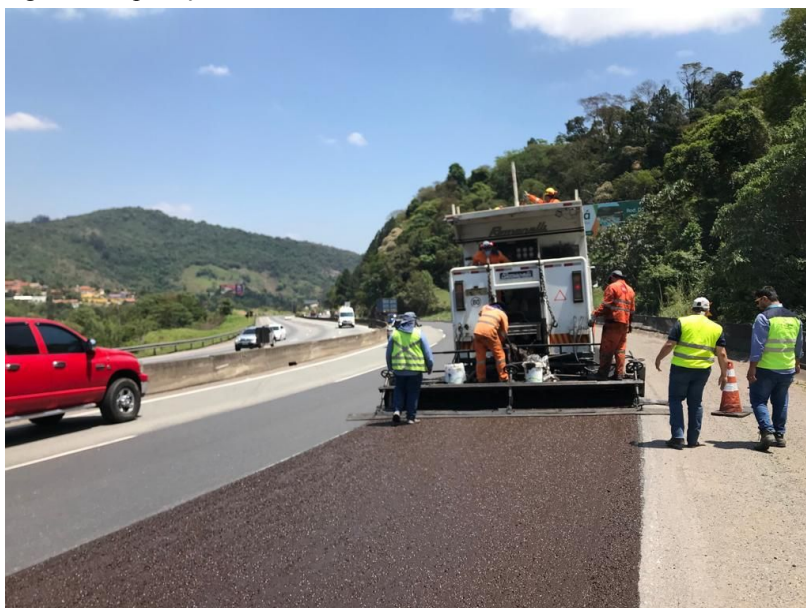
O tempo limpo favorece a aplicação do asfalto, a Usina Móvel estava aplicando MRAF na espessura de 3,00cm, com o Auxiliar de Asfalto acompanhando com o gabarito para conferir a altura da capa. A medida que a Usina Móvel percorria aplicando o MRAF ao longo da pista observava-se o acabamento do bordo da rodovia, conforme figura 8 e figura 9.

Figura 8 - Aplicação do MRAF

Figura 9 - Aplicação do MRAF

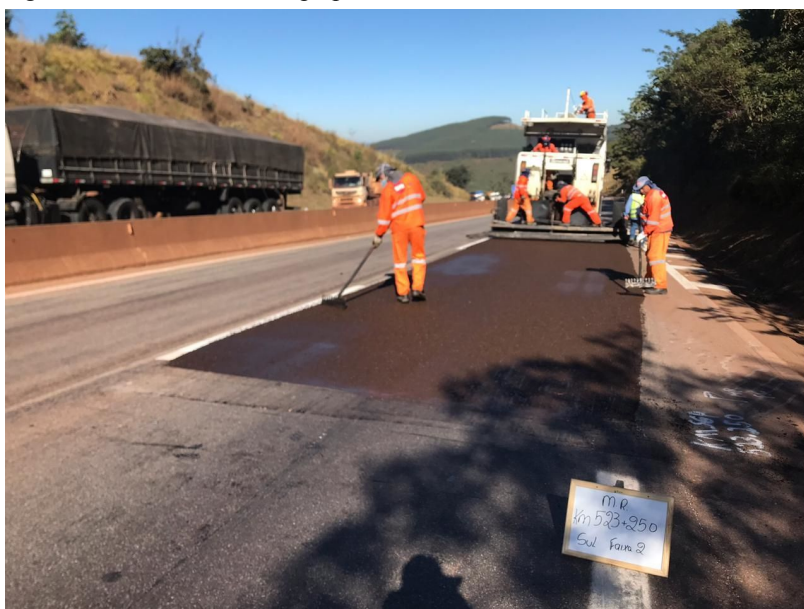
Mais a frente continuamos a transitar pela pista, ao chegarmos no trecho km 523+250 Sul, encontramos os Rasteiros fazendo acabamento na emenda da Capa no final da aplicação do MRAF, e pouco a frente no km 903+168 em outra frente de Serviço no trecho da pista a Usina Móvel aplicando a capa de MRAF na pista.

Figura 10 - Rastelando a Capa para Acabamento

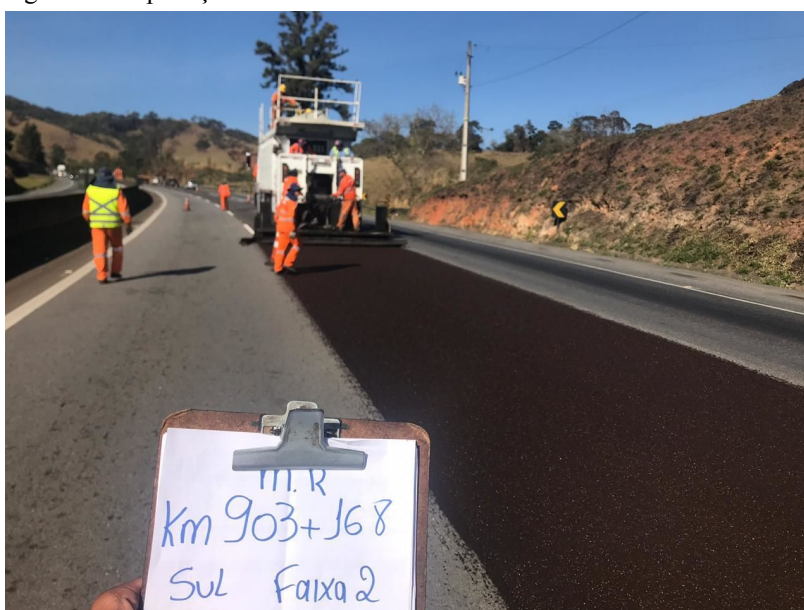
Figura 11 - Aplicação do MRAF

Nota-se pela ilustração da imagem a qualidade da capa aplicada, serviço é executado de forma simples e objetiva. Onde uma pista conserva-se bloqueada e a outra faixa livre para trânsito em baixa velocidade.

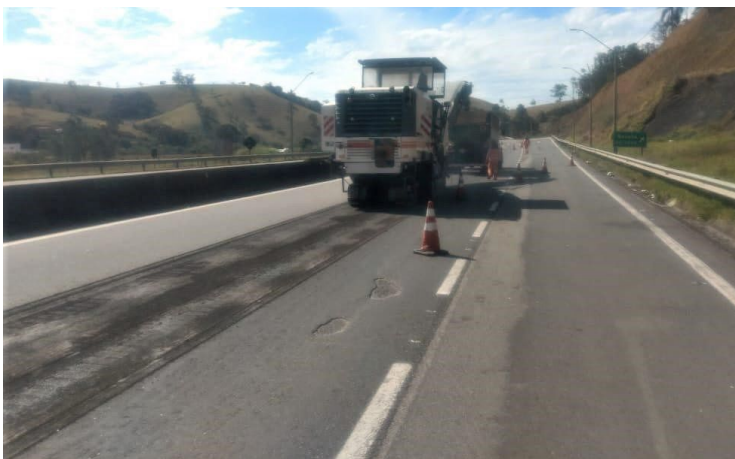
No estudo apresentado, um aspecto que nos chama a atenção é o procedimento de aplicação quanto da recomposição da capa de asfalto, se é executada com CBUQ para fazer esta restauração são necessários cortes profundos de até 15,0 cm ou mais na camada asfáltica. Com a aplicação do MRAF é feito um corte superficial entre 2,0 cm a 4,0 cm no pavimento, com uma Fresadora de asfalto de grande porte, com capacidade de fresagem 3000 m<sup>2</sup>/h, dependendo do modelo do equipamento acionado para o serviço, e tambor fresador executando o corte com a largura de 200 cm e profundidade +/- 3cm conforme orientação técnica e necessidade do pavimento, devido a altura das patologias encontrada na inspeção prévia.

Figura 12 - Corte da camada superior do pavimento (Capa)

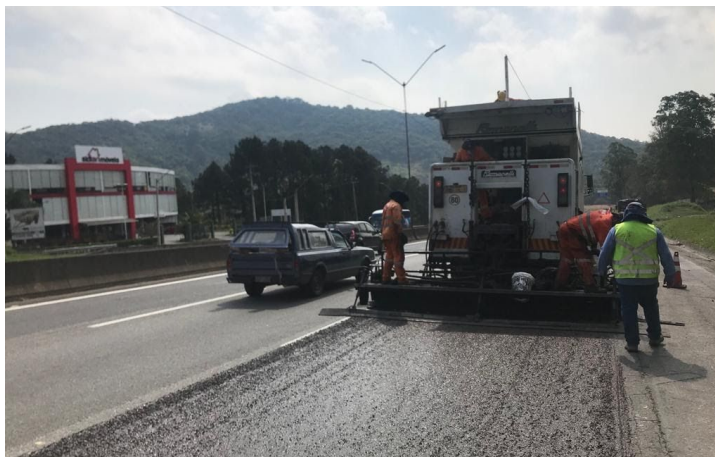
Aplicando o MRAF na cavidade do pavimento, com sua mesa a Usina de Micropavimento espalha e mistura todos os seus componentes de forma homogênea, cobrindo com a massa toda extensão de sua largura e profundidade, alinhando com o greide do pavimentos lateral, deixando sua superfície sem degraus e uniforme, conforme figura abaixo:

Figura 13 - Recomposição da Capa do Pavimento com o MRAF
