MANIFESTAÇÕES PATOLÓGICAS EM PONTES DE CONCRETO: análise prática de um sinistro em uma ponte de concreto armado

Este trabalho descreve e analisa as patologias em pontes de concreto junto com uma análise prática de suas respectivas anomalias. Tal abordagem se faz necessária para que seja demonstrada a importância deste tipo de construção com objetivo de destrinchar os problemas construtivos que ela traz e suas respectivas consequências. Este intento foi conseguido através de um estudo técnico em uma obra conhecida como “Ponte caída” localizada no bairro rural de Freitas na cidade de Carmo de Minas.

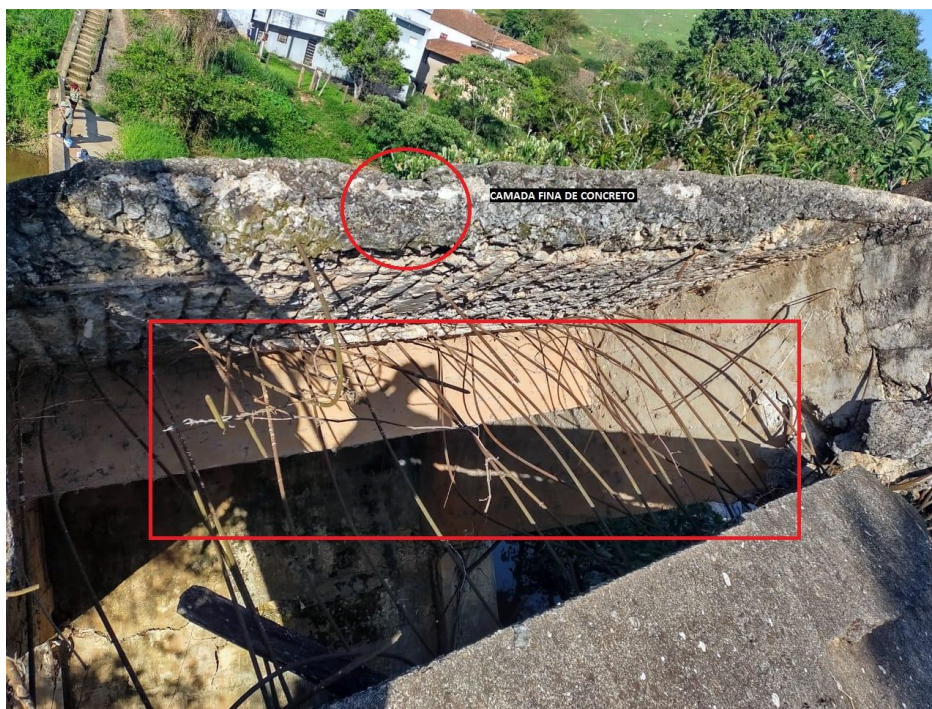
Figura 2 - Detalhamento de ferragem

Como é perceptível na imagem foi utilizado aço de fator CA-25, pois as bitolas ali presentes são lisas. Segundo a NBR 7480/2007: “a categoria CA-25 deve ter superfície obrigatoriamente lisa desprovida de qualquer tipo de nervuras ou entalhes”. Este material apresenta um grau de resistência menor do que realmente era necessário para o espaço em questão, deveriam ser utilizadas barra de aço de fator CA-50 e CA-60.

Em destaque do que foi supracitado, uma camada muito fina de concreto não conseguindo cumprir sua função de “proteger” as ferragens. As malhas de ferro não possuíam padrão de locação, sem a utilização adequada de barras no sentido transversal e também sem uma distância específica de uma nervura para outra, as bitolas também possuíam diâmetros diversos sem um padrão de milimetragem. A NBR 7480 é bem clara quanto a espaçamentos e seções transversais de aço, nela é aferido que “barras de aço da categoria CA 50 são obrigatoriamente providas de nervuras transversais oblíquas” e “os eixos das nervuras transversais oblíquas devem informar com a direção do eixo da barra um ângulo entre 45° e

75°". Todos estes fatores foram prejudiciais para o bom funcionamento do sistema, que acabou não suportando a demanda.

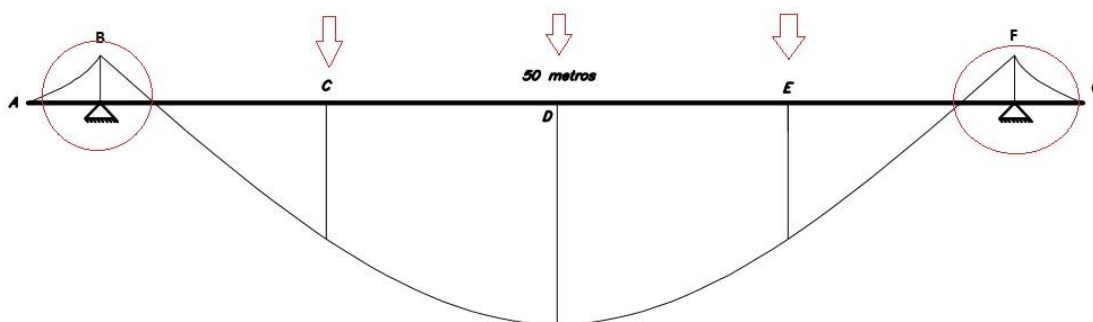
Figura 3 - Momento Fletor

No esquema é destacado os momentos fletores da construção, o vão livre é muito grande, exigindo uma força muito grande do sistema principalmente no ponto “D”, que resistia sozinho aos esforços, ao contrário dos outros pontos que tinham apoio dos pilares. A falta de um pilar central foi um dos pontos chaves para o ocorrido, pois foi ali o primeiro ponto de ruptura da estrutura, verificando também o esforços cortantes:

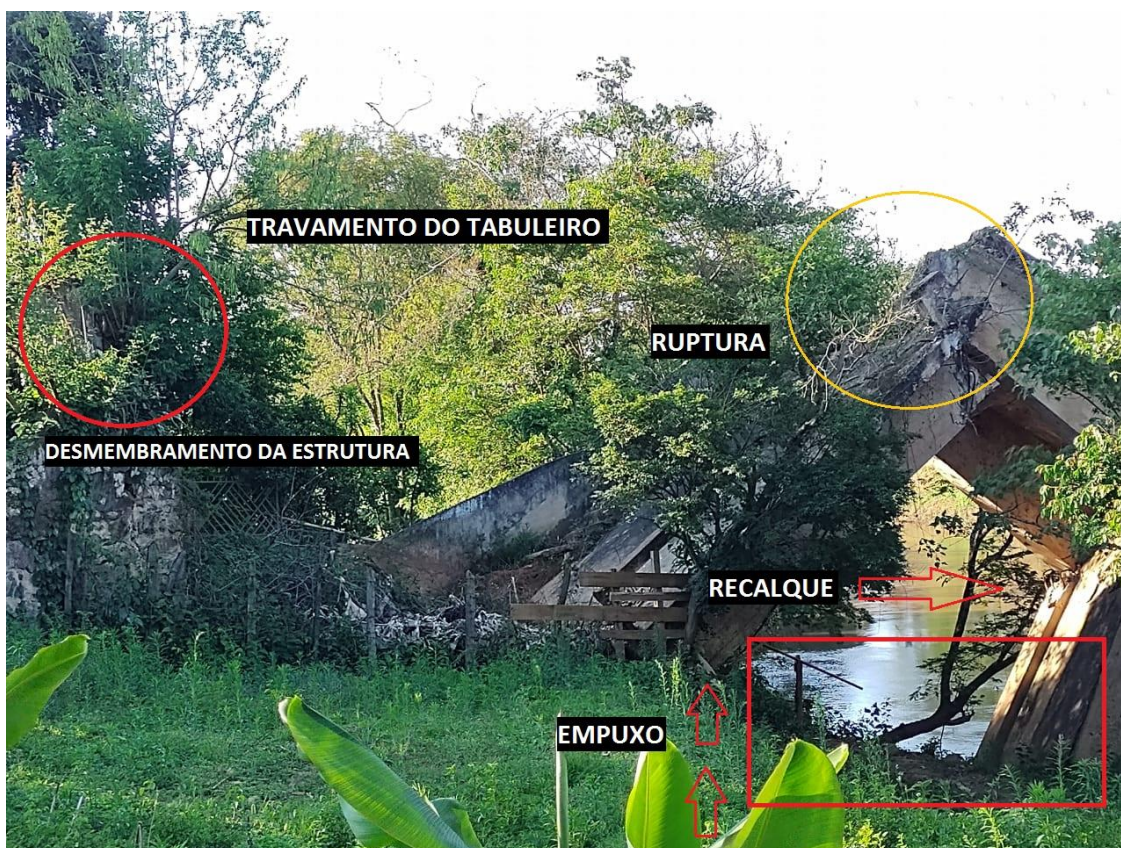
Figura 5 - Análise de Empuxo e Recalque

A estrutura sofre a força do empuxo feita pelo solo, seguido de um recalque muito forte influenciado por ele e pela movimentação do solo causada pela água do rio, provocando o deslocamento do alicerce da edificação. Isso fez com que os agentes mecânicos trabalhassem além de seu limite, criando assim diversos tipos de patologia e levando a pontos de ruptura e o desmembramento do tabuleiro de seu travamento, o mesmo aconteceu do outro lado.
