**PATOLOGIAS NOS PILARES DE CONCRETO DE UMA EDIFICAÇÃO
RESIDENCIAL INTERROMPIDA: um estudo de caso na cidade de Varginha, MG**

Esse trabalho teve por objetivo investigar as patologias ocorridas nos pilares de uma edificação residencial inacabada e não habitada, que se encontra na cidade de Varginha, MG.

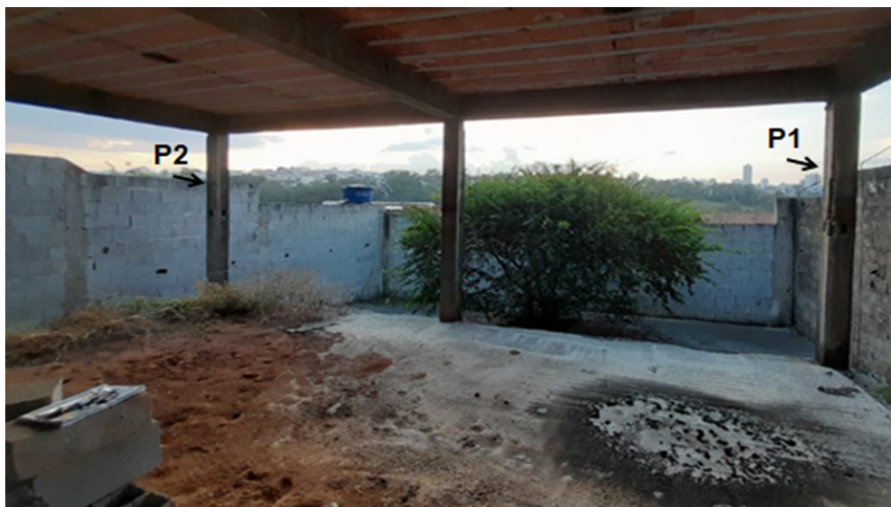
Dos nove pilares de apoio da laje, os dois de canto indicados na figura 1 a seguir, por P1 e P2, eram os mais sintomáticos e foram avaliados mais detalhadamente para a determinação do tipo, da origem e do mecanismo de desenvolvimento das manifestações patológicas ocorridas.

Figura 1: Estrutura da edificação com os pilares mais danificados, P1 e P2.

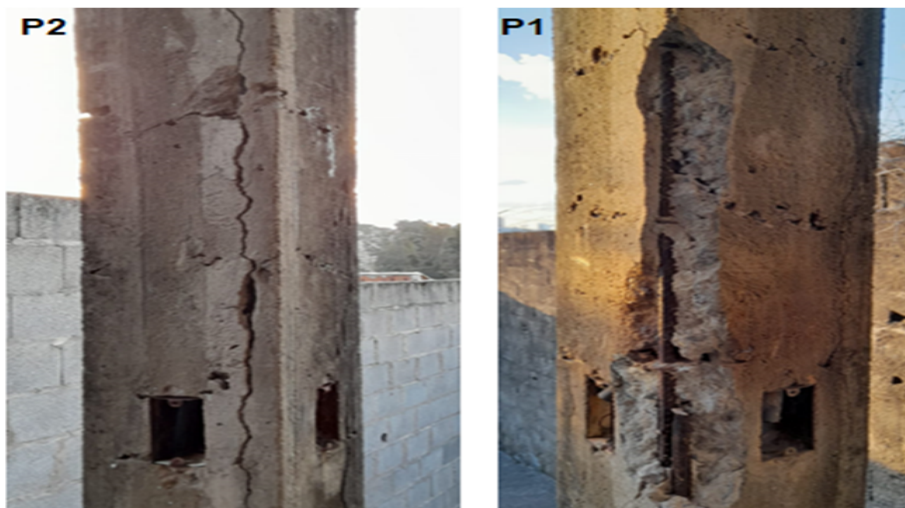
Os pilares, P1 e P2, foram inspecionados visualmente e fotografados nas regiões de suas superfícies mais danificadas, conforme mostrado na figura 2 abaixo. Durante a inspeção visual dos pilares, foi utilizada uma lupa para melhor observação dos pequenos nichos de concretagem existentes nas faces dos pilares.

Figura 2: Pilares com deslocamentos de concreto nas suas arestas.

Nos pilares, P1 e P2, a existência de nichos de concretagem e a exposição prolongada à ação deletéria dos agentes ambientais, desencadearam a carbonatação do concreto que avançou rapidamente até a profundidade das armaduras através da camada de cobrimento com espessura inadequada.

A carbonatação provocou a redução da alcalinidade do concreto dos pilares, P1 e P2, e a conseqüente despassivação da camada de proteção do aço das barras das armaduras, tornando-se mais suscetíveis à corrosão. Nos dois pilares, foram observadas partes expostas das armaduras com superfícies escurecidas, caracterizando um processo corrosivo já iniciado e generalizado, conforme definido pela ABNT NBR 6118:2023.

A carbonatação provocou a redução da alcalinidade do concreto e a despassivação da camada de proteção das armaduras que resultou na instalação de um processo corrosivo generalizado. O produto expansivo da corrosão do aço das armaduras originou tensões de tração internas no concreto dos pilares que resultou na fissuração e no deslocamento de partes do concreto junto às quinas dos pilares.

Foi sugerido, ao proprietário da edificação, a realização de uma intervenção para reforçar e preservar a integridade dos dois pilares mais danificados pelo método de encamisamento que consiste na fixação de uma armadura de reforço e preenchimento com graute para o cobrimento da armadura complementar.

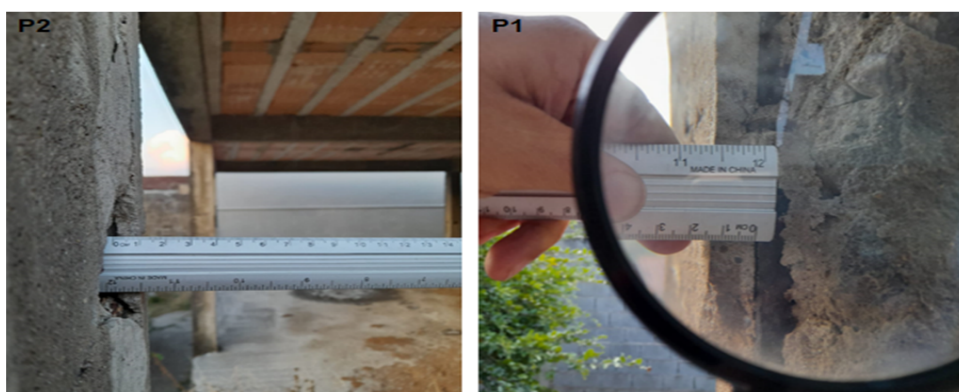
Foram realizadas medições manuais com trena e régua, nos dois pilares, para verificação de suas dimensões geométricas e da espessura da camada de cobrimento. Os dois pilares apresentaram 20 cm x 20 cm nas dimensões geométricas das secções transversais. As espessuras das camadas de cobrimento das armaduras, apresentaram medidas com 13 mm (P2) e 15 mm (P1).

Figura 4: Medição da espessura da camada de cobrimento dos pilares, P1 e P2.

No projeto estrutural, a espessura do cobrimento da armadura dos pilares foi definida em 15 mm, constata in loco por meio de medição. Tendo em vista a classe de agressividade ambiental II, o cobrimento nominal da armadura dos pilares, definido em projeto, deveria ser, no mínimo 30 mm, para assegurar a cobertura adequada das armaduras, conforme definido pela ABNT NBR 6118:2023.

A espessura da camada de cobertura dos pilares, definida em projeto e medida in loco, ficou menor que a recomendada pela ABNT NBR 6118:2023 tendo em vista a classe agressividade ambiental de exposição da estrutura.

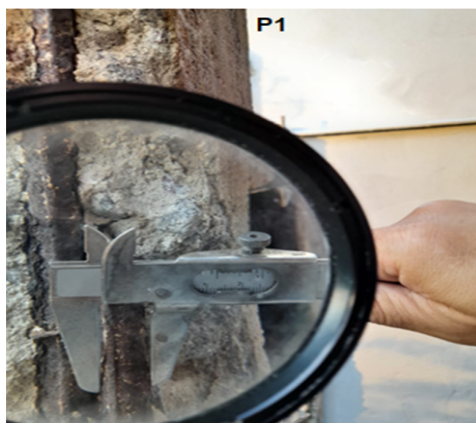
No pilar P1, que apresenta deslocamento do concreto com uma parte de sua armadura exposta, foi realizada a medição do diâmetro da barra da armadura com um paquímetro, e encontrado o diâmetro de 12,7 mm. Foi verificado, por inspeção visual, que a armadura desse pilar apresenta uma formação escura superficial que se estende por toda a extensão das barras.

Foi verificado na inspeção visual dos pilares que o pilar P1 apresenta algumas regiões, próximas aos trechos com armaduras descobertas, com uma leve coloração avermelhada na sua superfície.

Figura 5: Medição da secção transversal da barra da armadura com evidências de corrosão.
