**CENTRO UNIVERSITÁRIO DO SUL DE MINAS
ENGENHARIA MECÂNICA
LUIS DAVY SILVA DE CAMARGO**

**MELHORIAS NO MOLDE DE INJEÇÃO PLÁSTICA PARA VEDAÇÕES DE
PORTAS DE AUTOMÓVEIS**

Trabalho de conclusão de curso apresentado ao curso de Engenharia Mecânica do Centro Universitário do Sul de Minas como pré-requisito para obtenção do grau de bacharel, sob orientação do Mestre Fabiano Farias Oliveira e coorientação do Especialista Matheus Henrique Pereira e Eng. Mecânico José Renato de Moraes.

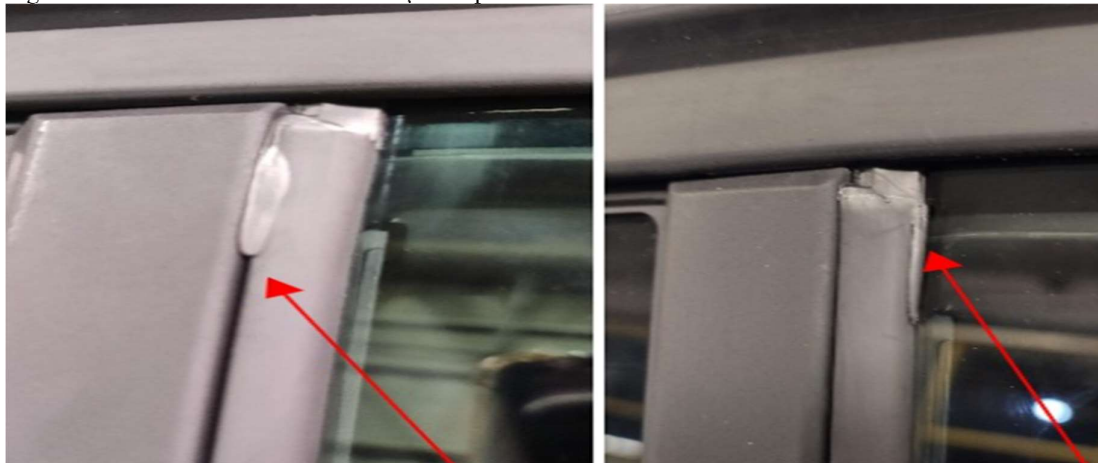
Figura 7: Vazamento detectado na vedação da porta

O problema que ocorreu foi um vazamento de material de injeção termoplástico na região da moldagem de um lote de peças de canaletas de um determinado automóvel de uma grande montadora de automóveis. Esse incidente causou uma parada na linha de montagem da montadora, levando à necessidade de entender e conter a falha. Como resultado, a montadora fez uma reclamação oficial à empresa que produziu as peças e isso gerou uma penalização financeira para a fabricante, devido à parada na linha e à reposição das peças defeituosas (O autor, 2024).

A detecção do vazamento ocorreu na planta de montagem da empresa que fica na Argentina, mas o problema surgiu na planta de fabricação. O incidente ocorreu em fevereiro de 2024, e é possível que lotes anteriores também tenham sido afetados. Devido ao vazamento, 34 peças montadas nos carros apresentaram vazamentos em áreas visíveis, o que resultou em um aspecto visual indesejável na montagem. Isso levou a um retrabalho das peças já montadas nas

carrocerias dos veículos, que tiveram que ser substituídas. Tanto a montadora quanto a fabricante sofreram impactos significativos com esse problema (O autor, 2024).

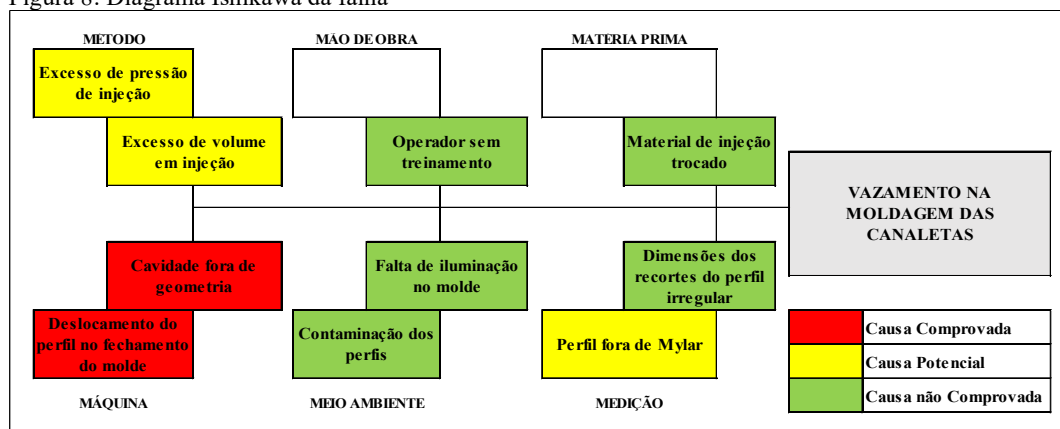
Figura 8: Diagrama Ishikawa da falha

A seguir, está representado o diagrama preenchido com as causas comprovadas, potenciais e não comprovadas apontadas pela equipe, destacando duas delas que estão situadas na variável máquina, que foram apontadas pela equipe como as causas que causaram a falha do vazamento.

Desta forma, após analisar cuidadosamente os apontamentos das possíveis causas, entende-se que as causas raiz para o problema que ocasionou o vazamento na moldagem injetada foram o desgaste do molde e a torção do perfil no molde.

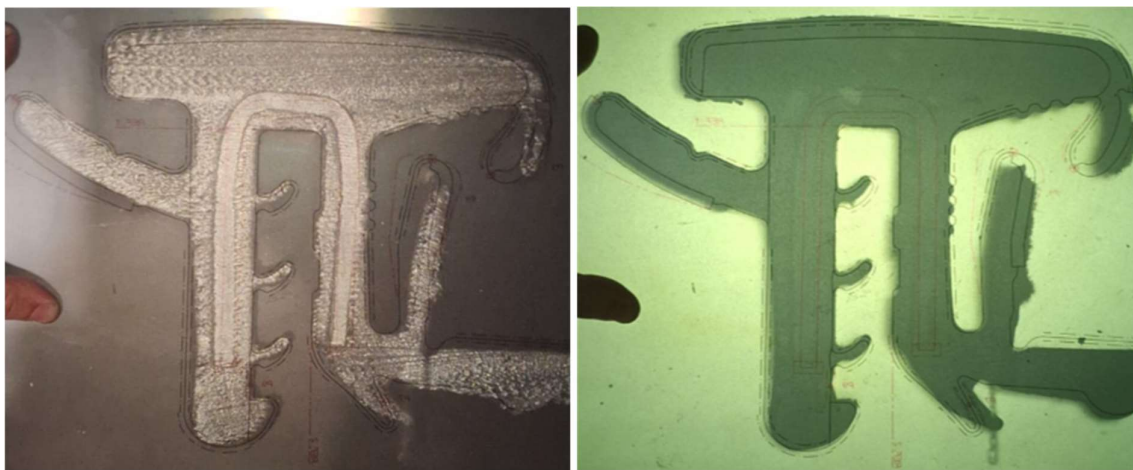
Figura 9: Avaliação da geometria do perfil

Após a avaliação minuciosa do perfil, foi concluído que a geometria do perfil estava dentro do especificado e atende as tolerâncias do produto, sendo assim, a possibilidade de a geometria do perfil ter causado a falha foi descartado com base na evidência do perfil avaliado.

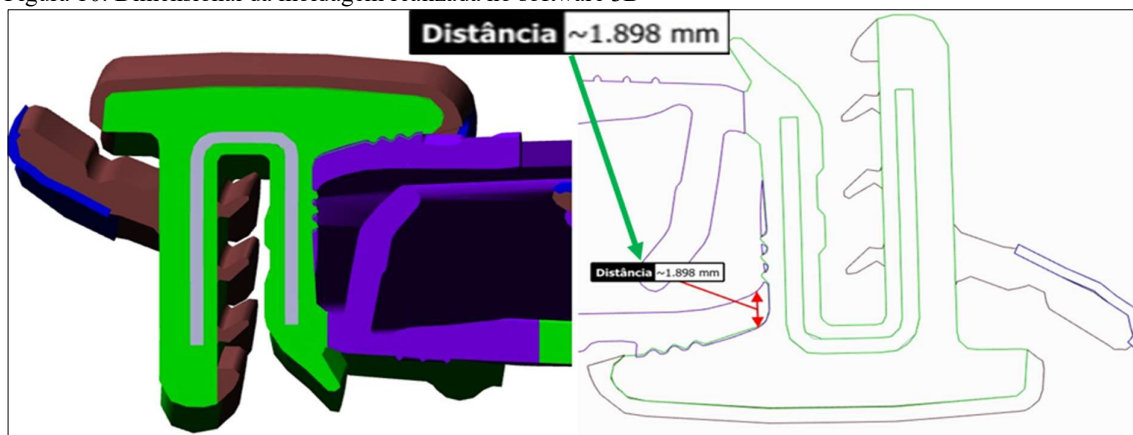
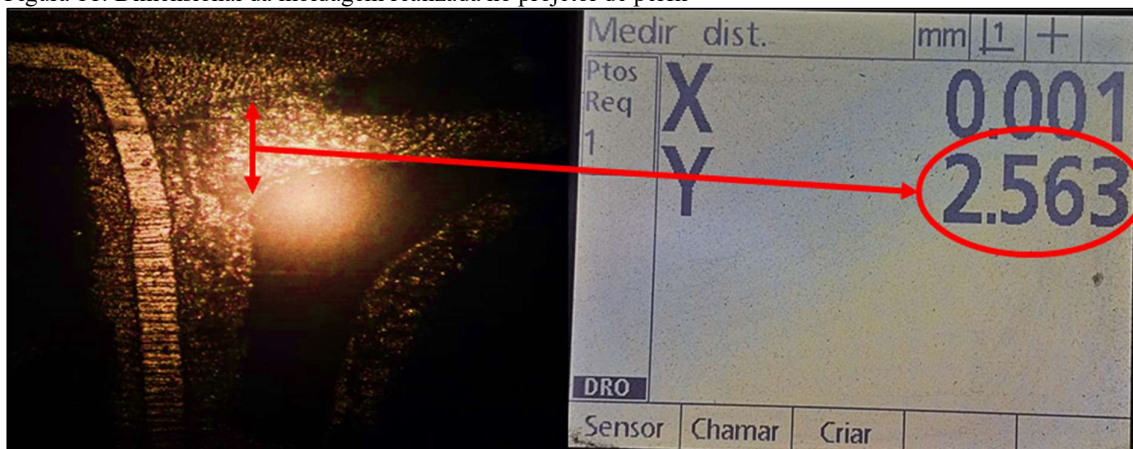
Realizado o procedimento exemplificado no último parágrafo, se sucedeu que a cavidade estava 0,665mm maior do que o original do molde, deduzindo que essa causa contribuiu para o vazamento, entretanto levando em consideração a folga encontrada chegou à conclusão que foi uma das causas, mas não foi apenas essa que causou o vazamento.

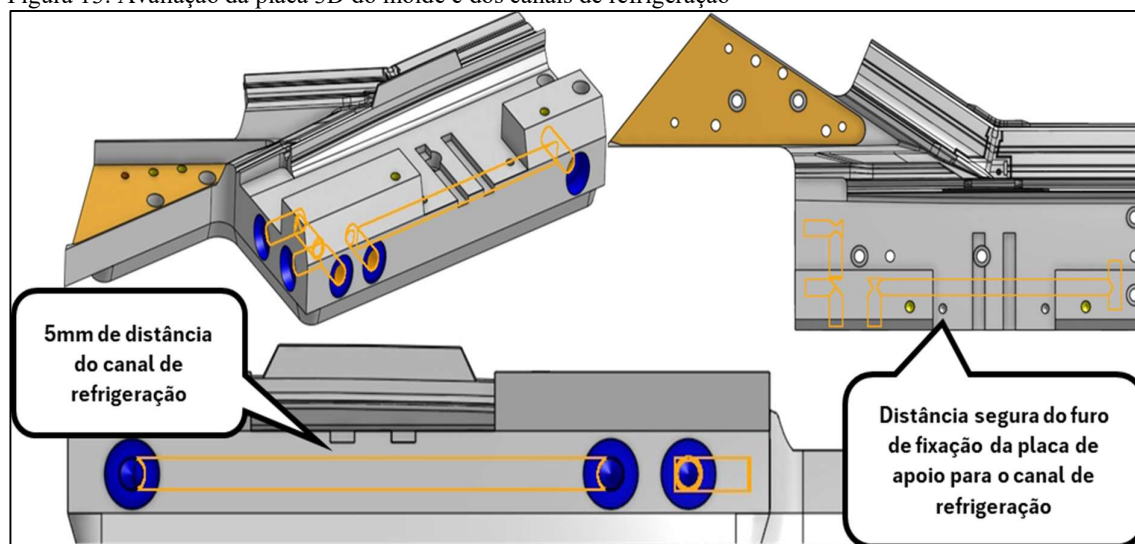
Figura 13: Avaliação da placa 3D do molde e dos canais de refrigeração

Para projetar a placa de apoio foi avaliado inicialmente a condição da placa já existente, pois, as placas dos moldes possuem canais de resfriamento para auxiliar na solidificação do material. Para essa avaliando foi utilizado o projeto 3D original da placa do molde que seria usinada, dessa forma foi possível ter um dimensional aproximado e uma posição favorável que não afetaria o funcional dos canais de refrigeração. A seguir, está algumas imagens das vistas da placa do molde onde foi ressaltado a posição dos canais de refrigeração.
