**CENTRO UNIVERSITÁRIO DO SUL DE MINAS**

**ENGENHARIA CIVIL**

**FISSURAS EM EDIFICAÇÕES PLURIHABITACIONAIS EM ALVENARIA  
ESTRUTURAL**

Trabalho apresentado ao curso de Engenharia Civil da  
Universidade do Sul de Minas (UNIS) como requisito  
para obtenção do grau de bacharel sob orientação do  
professor M. Sc. Antônio de Faria.

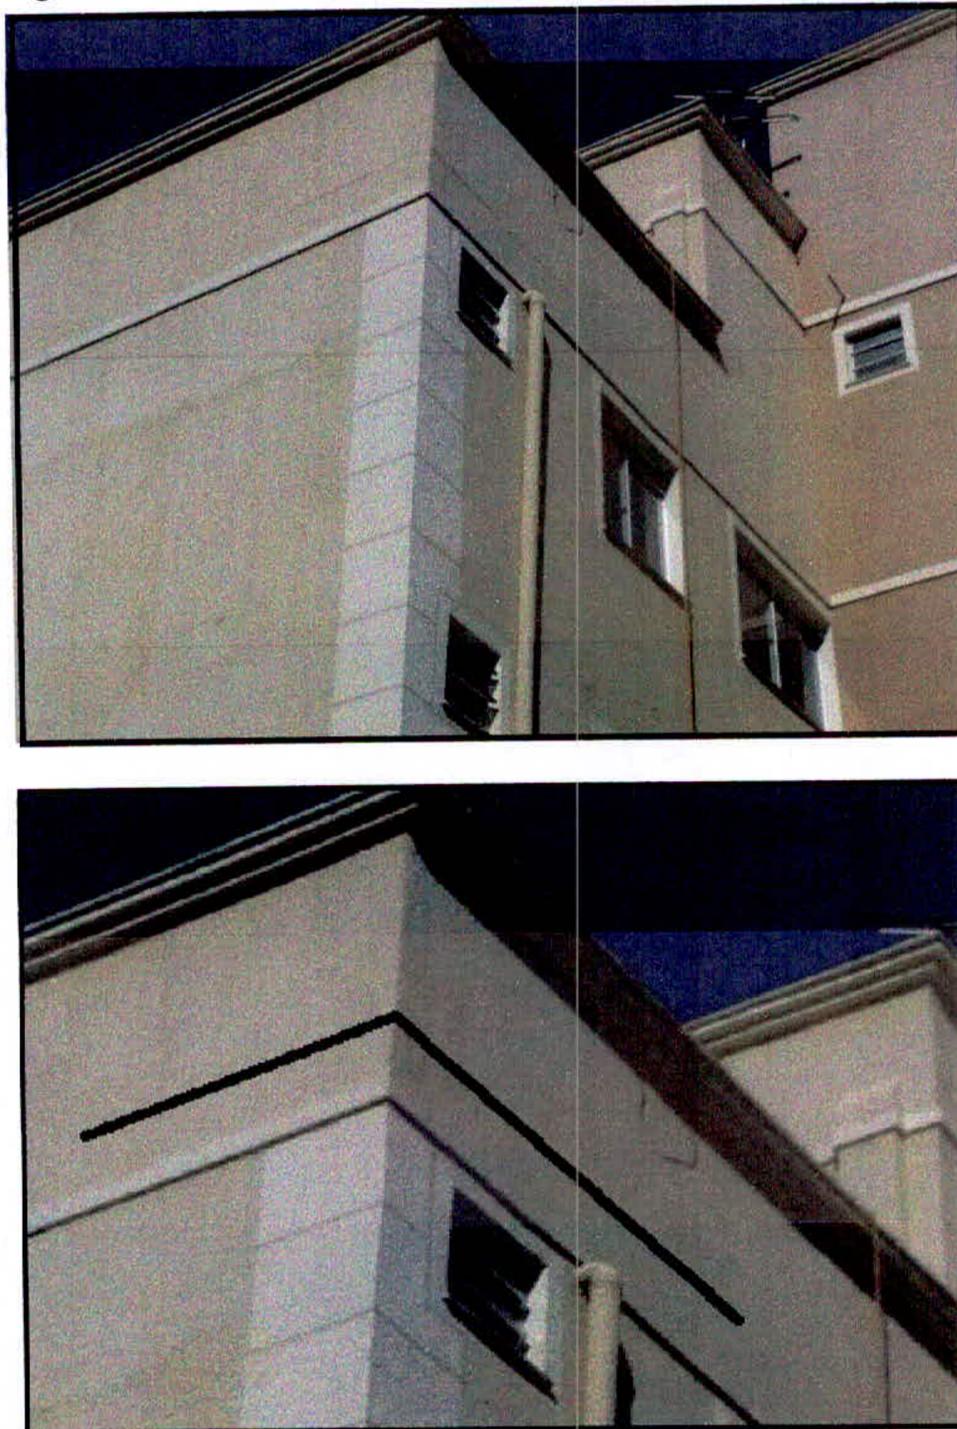
Figura 23 - Fissura horizontal acima da última laje.

A fissura foi encontrada no 10º bloco do condomínio no encontro de paredes e logo acima da última laje. É uma fissura horizontal, pouco profunda geralmente causada pela retração e/ou rotação na laje.

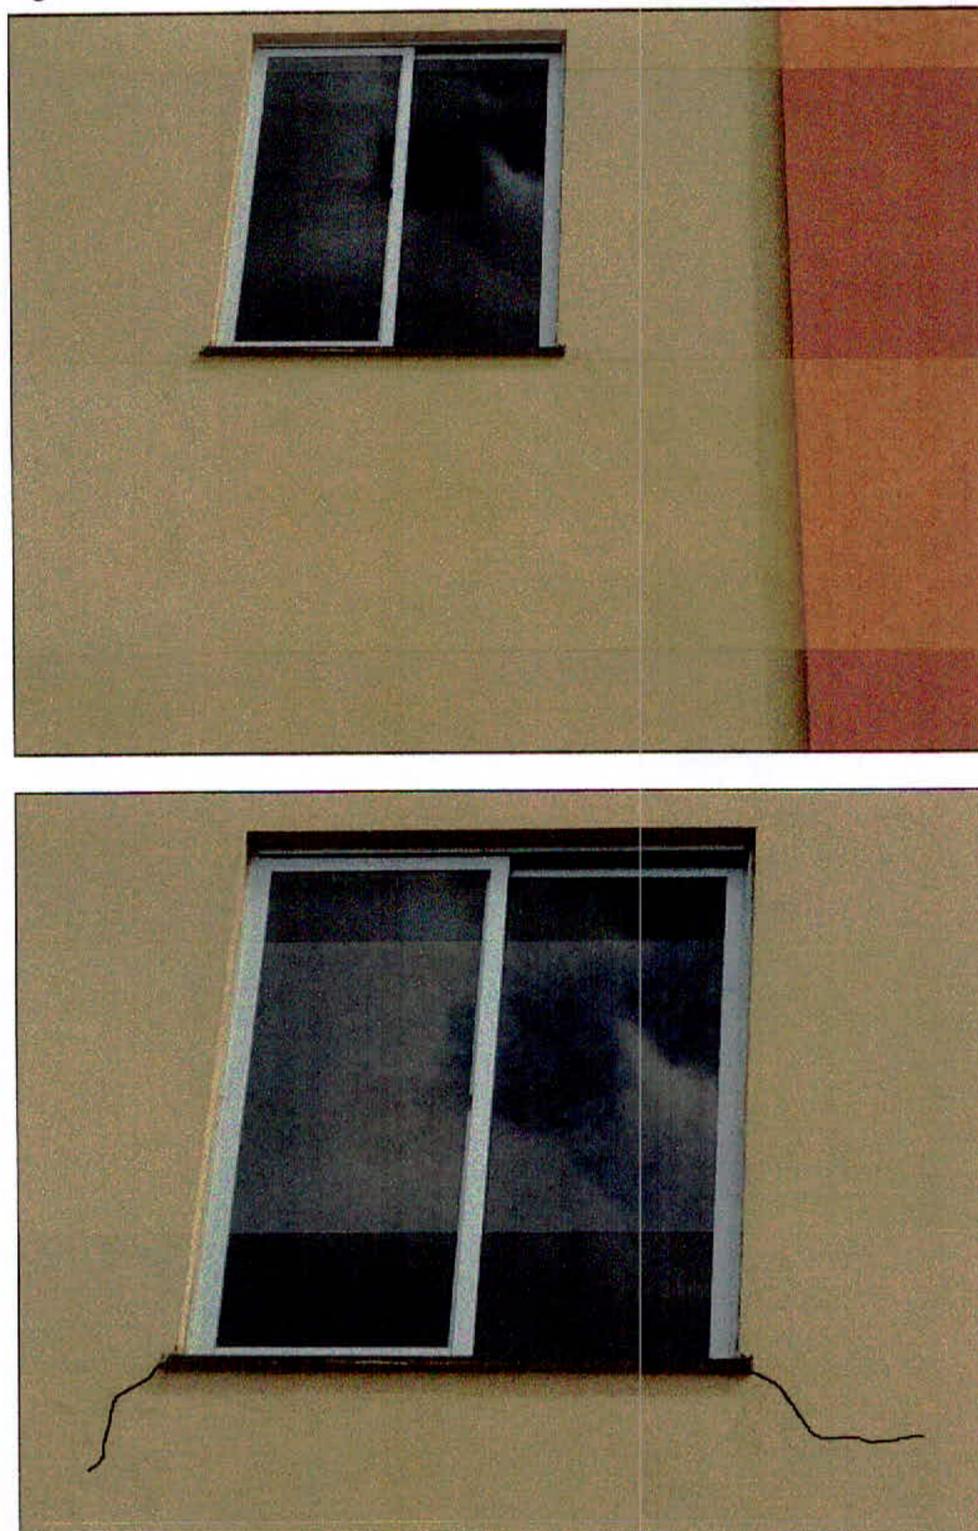
Figura 27 - Fissura inclinada em cantos de aberturas de janela.

Na figura 27 a fissura foi encontrada no primeiro pavimento do 1º bloco na parte inferior dos dois cantos de abertura da janela.

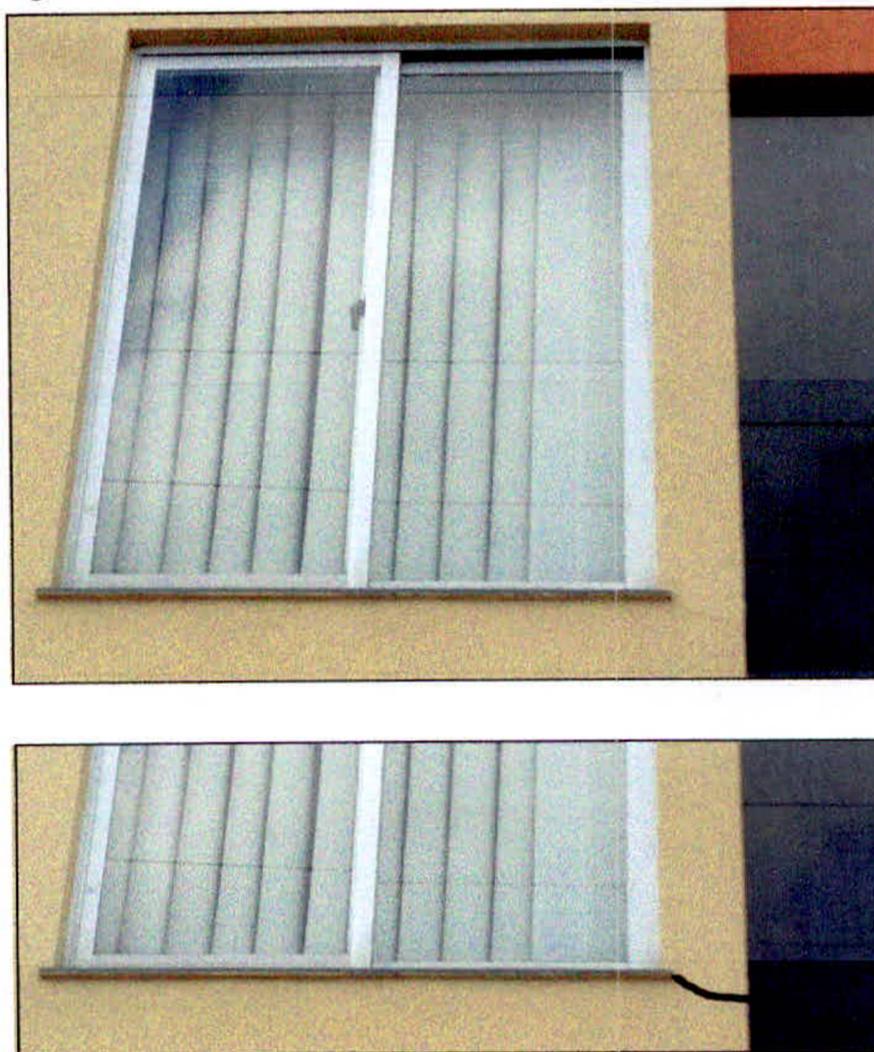
Figura 28 - Fissura inclinada no canto de abertura da janela até o encontro de paredes.

Já na figura 28 a fissura com abertura de 0,30 mm está localizada no segundo pavimento também do 1º bloco, logo acima da garagem no canto de abertura da janela até o encontro de paredes.

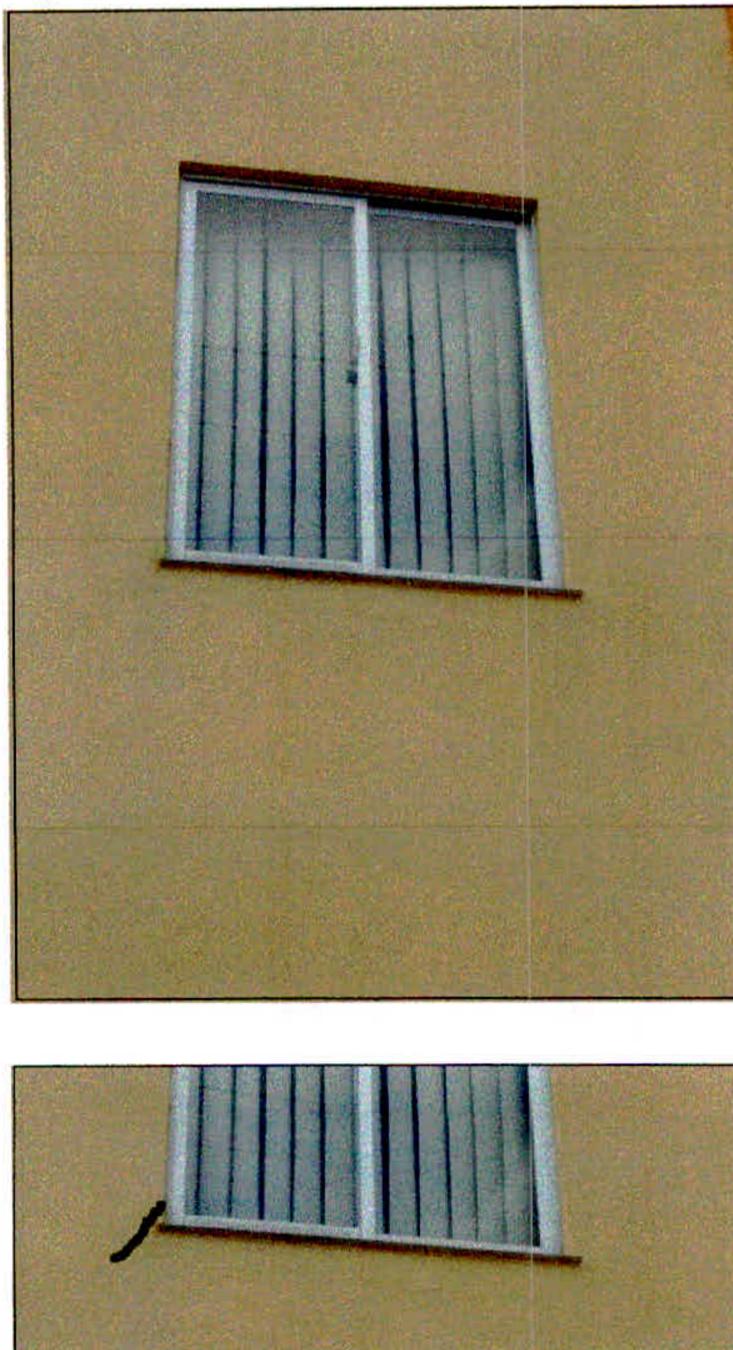
Figura 30 - Fissura no canto inferior de abertura de janela.

Na figura abaixo a fissura com a abertura de 0,15 mm foi localizada no primeiro pavimento do 4º bloco com frente para a Rua Sebastião Santiago.

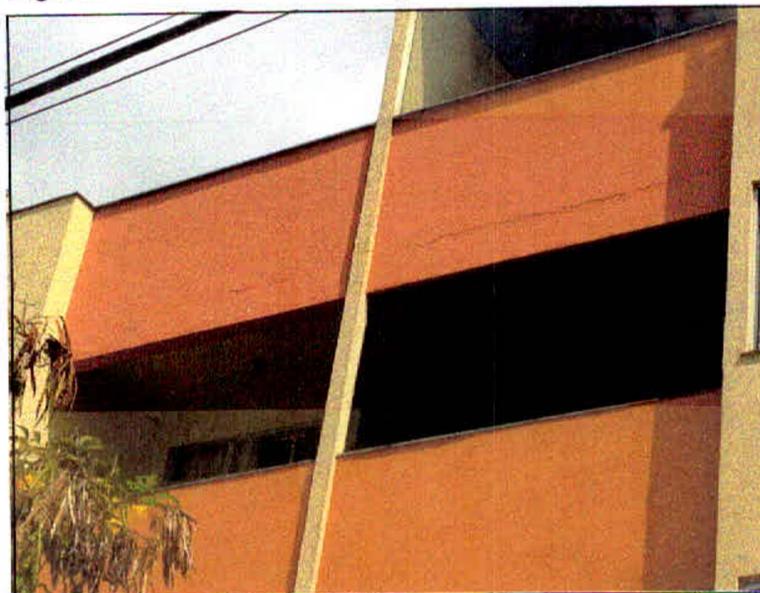
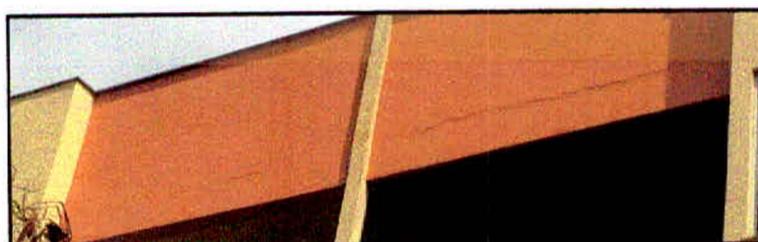
Figura 34 - Fissura horizontal próxima à última laje.

A próxima fissura foi encontrada no 2º bloco do conjunto habitacional abaixo da última laje com frente para Avenida Maria Rezende Braga, próxima a última fiada de alvenaria, o ponto mais frágil após a ligação entre a laje e a alvenaria.

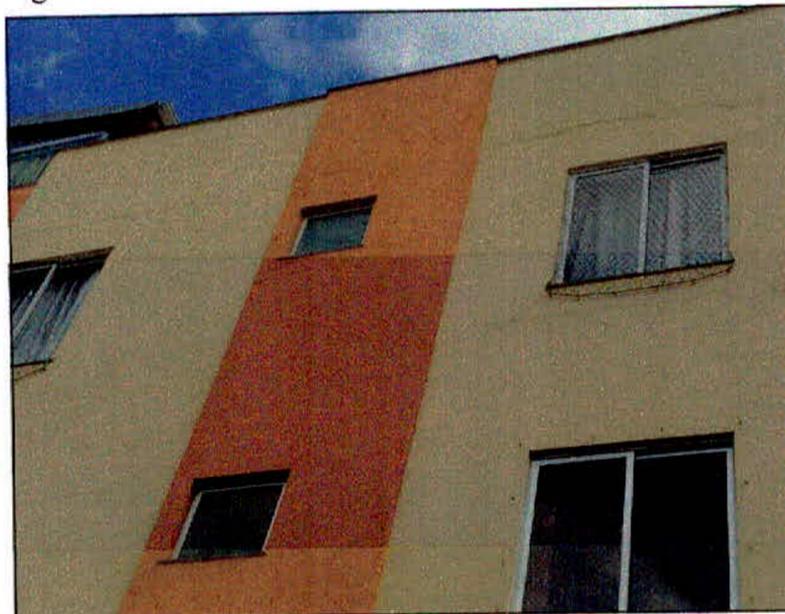
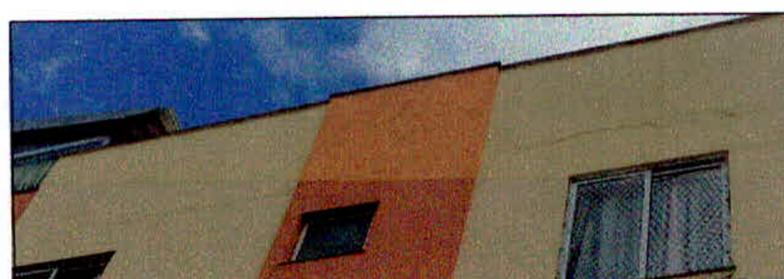
Figura 36 - Fissura horizontal extensa.

A fissura da figura 36 está localizada no 3º bloco acima da última laje da edificação. Está visível em toda a extensão da fachada de um apartamento.

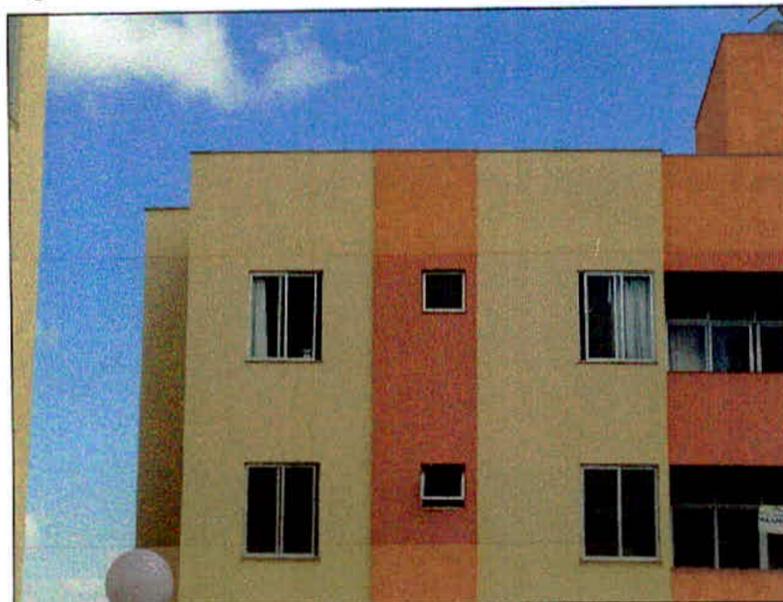
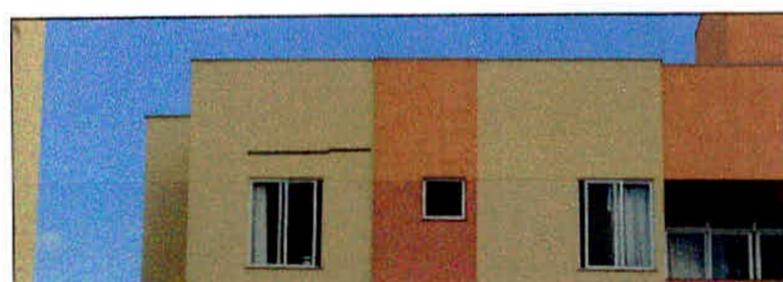
Figura 38 - Fissura horizontal no 4º bloco.

Na próxima figura observa-se outro caso de fissura provavelmente ocasionada pela retração na laje acima da laje do último pavimento do 4º bloco.

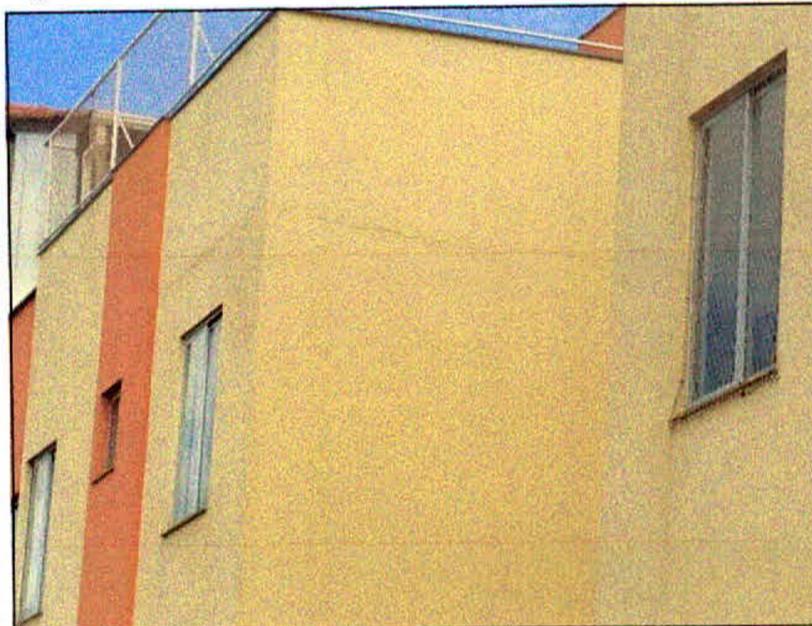
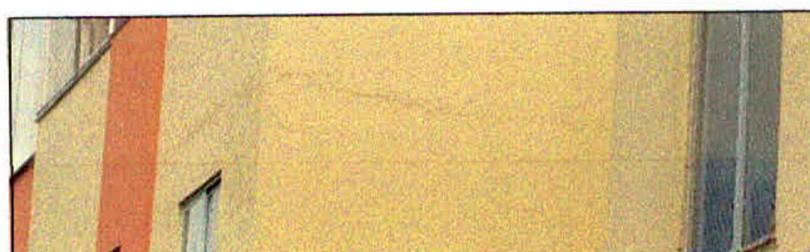
Figura 40 - Fissura horizontal no encontro entre paredes no 5º bloco.

Nas figuras 40 e 41 as figuras foram localizadas no 5º e 6º bloco, respectivamente. Estão acima da última laje das edificações e no encontro entre paredes.

Visto a quantidade de casos de aberturas de fissuras horizontais próximas às últimas lajes encontradas no condomínio Villa Verde verificou-se que provavelmente elas foram causadas por uma falha de execução.

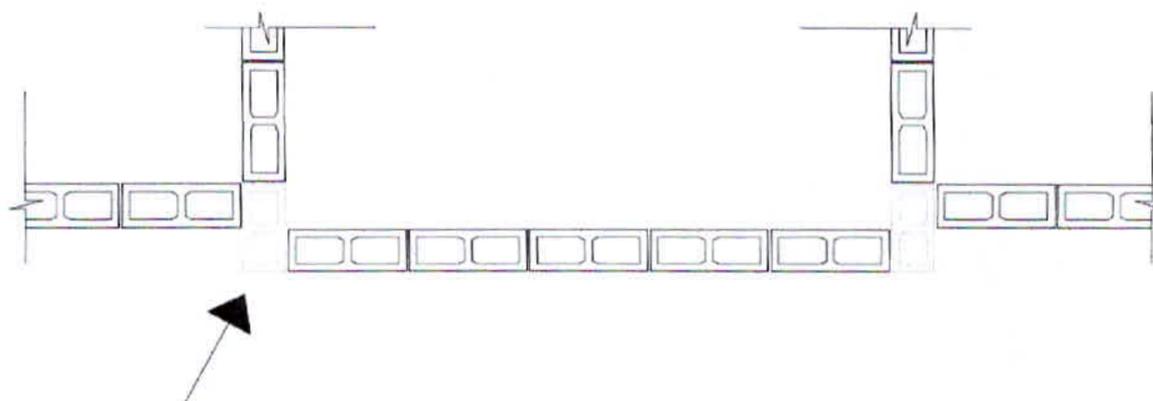
Figura 47 - Localização da rachadura.

A figura a seguir apresenta uma rachadura vertical no 3º bloco do conjunto habitacional. É considerada uma rachadura, pois como pode ser observado na figura 47 provavelmente sua abertura é superior a 1 mm.

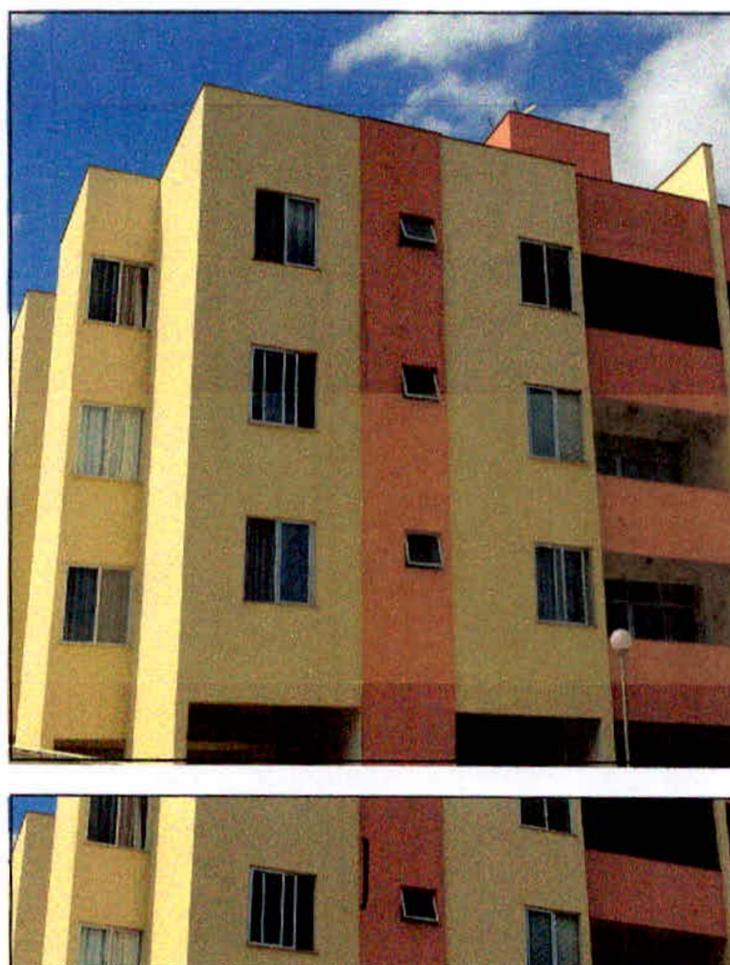
Figura 48 - Rachadura ocasionada pela argamassa de revestimento.

Analisando a localização da rachadura da figura 48, constatou-se que ela foi provavelmente causada pela falta de amarração da parede com algum elemento estrutural, neste caso, uma parede perpendicular a parede da rachadura.
