CENTRO UNIVERSITÁRIO DO SUL DE MINAS

ENGENHARIA CIVIL

**ANÁLISE DA FORMAÇÃO DE TRINCAS E BOMBEAMENTO DE FINOS APÓS A
RECICLAGEM DA BASE COM ADIÇÃO DE CIMENTO NA BR – 381 (FERNÃO
DIAS) – TRECHO 1**

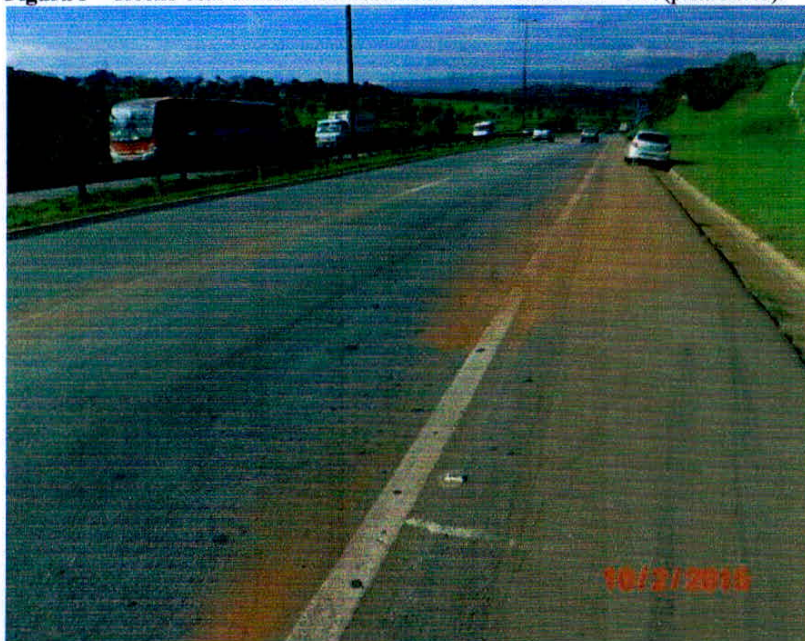
Porém, após a reciclagem ser realizada, observou-se o surgimento muito repetitivo de trincas e bombeamentos de finos para a superfície.

Torna-se necessário analisar o porquê destas trincas e bombeamentos estarem acontecendo, conforme apresentado na figura 03, e verificar de acordo com respaldos técnicos, qual a melhor intervenção a ser realizada de modo que estas trincas não progridam para estágios mais críticos, vindo a formar panelas e colocando em risco a vida dos usuários da rodovia.

Figura 3 - Trecho com trincas e bombeamento de finos na BR – 381(pista norte).

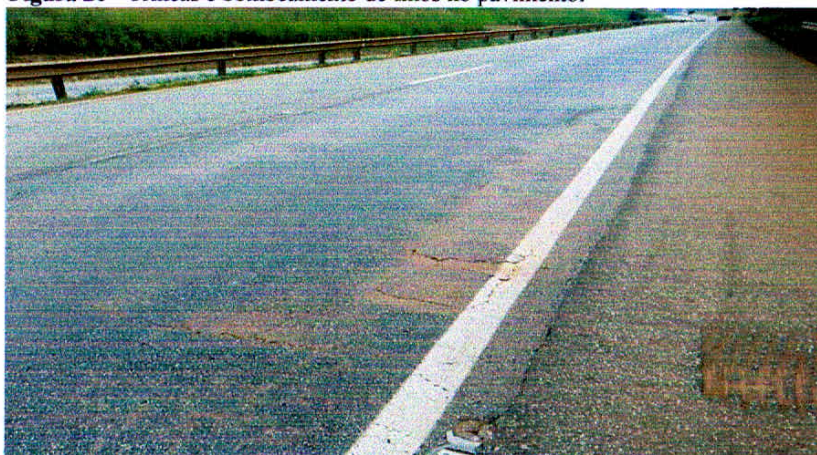
De acordo com o informado pelo Assistente Técnico de Pavimento II da Arteris, quando procurado para apontar qual o problema que mais se repetia ao longo de seu trecho na BR – 381, o mesmo informou que eram as patologias de trincas e bombeamento de finos nos locais onde foi realizada a reciclagem de base.

Figura 20 - Trincas e bombeamento de finos no pavimento.

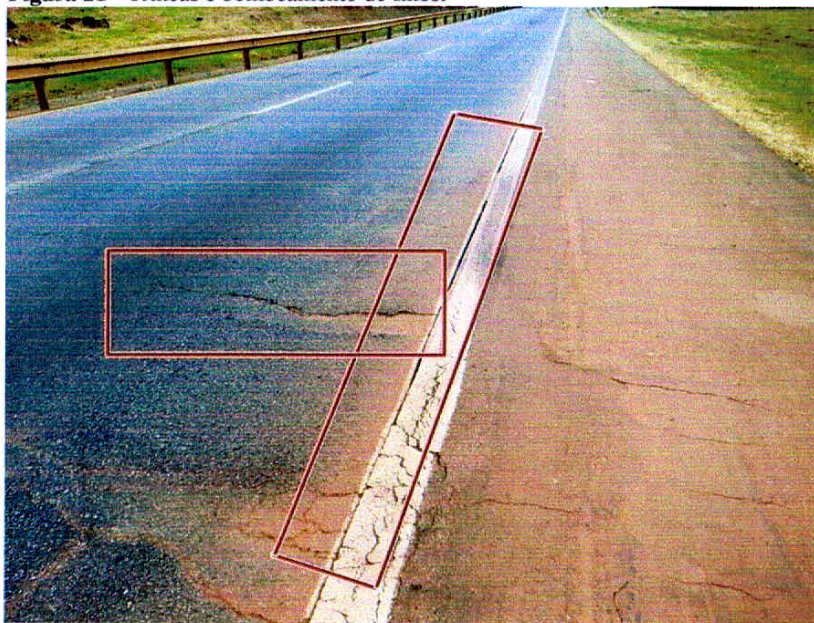
Figura 21 - Trincas e bombeamento de finos.

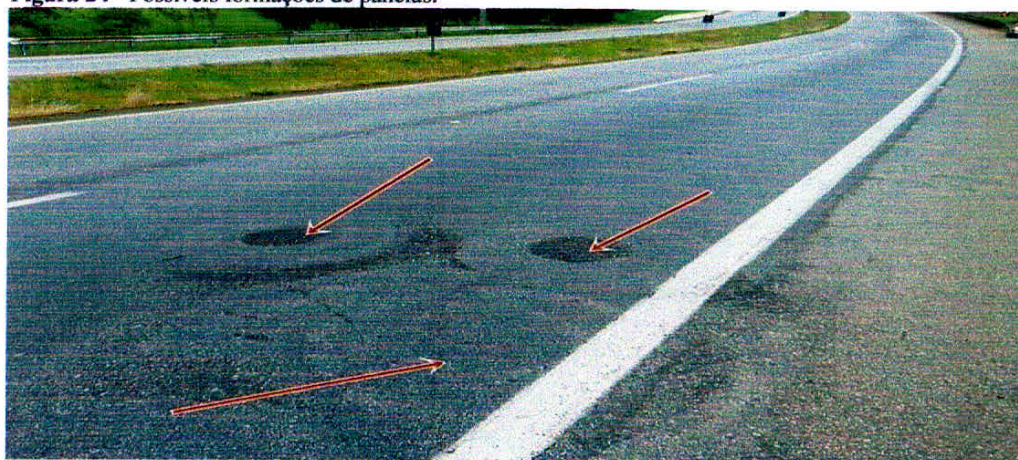
Figura 24 - Possíveis formações de painelas.

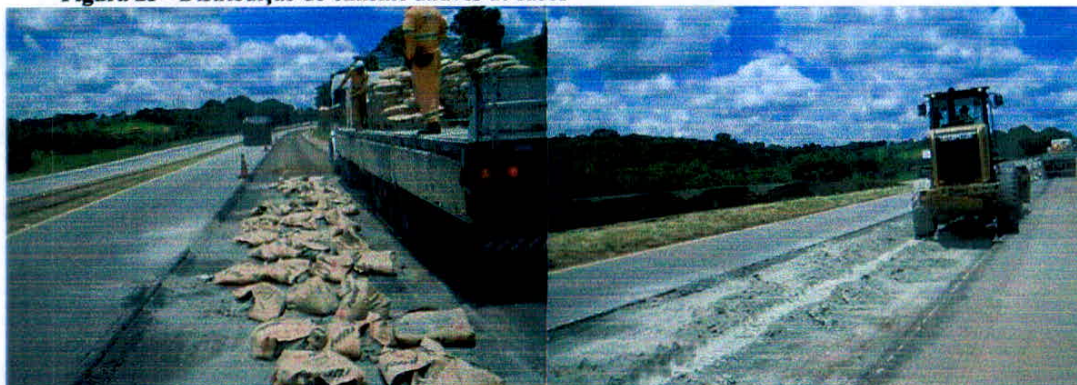
essa quantidade de água não tenha sido considerada, estes problemas também podem ter contribuído para o aumento de trincas.

Figura 25 - Distribuição do cimento através de sacos

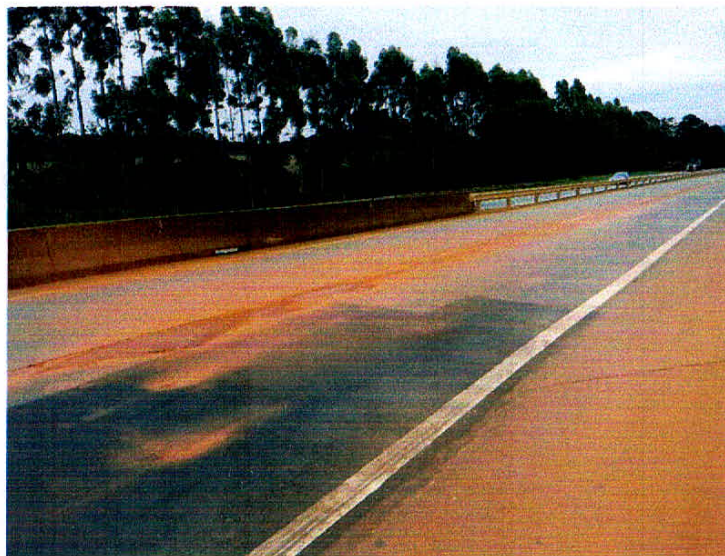
Figura 39 – Bombeamento de finos através das trincas

Conclui-se que, deve se ter muito cuidado na execução do serviço associado ao acompanhamento da norma que o rege, para que com isso, todas as etapas sejam realizadas e todas as matérias usados de maneira correta.
