CENTRO UNIVERSITÁRIO DO SUL DE MINAS – UNIS MG

CURSO DE GRADUAÇÃO EM ENGENHARIA CIVIL

**AVALIAÇÃO PELO MÉTODO SUPERFICIAL DAS PATOLOGIAS DO
PAVIMENTO FLEXÍVEL DA RODOVIA BR 491: TRECHO: VARGINHA –
ENTRº BR-381/MG-167-B PARA PROPORCIONAR SOLUÇÕES DE
RECUPERAÇÃO FUNCIONAL**

Trabalho apresentado ao Curso de Engenharia Civil do
Centro Universitário do Sul de Minas – UNIS/MG
como pré-requisito para obtenção do grau de bacharel,
sob orientação do Professor MSc. Armando Belato
Pereira.

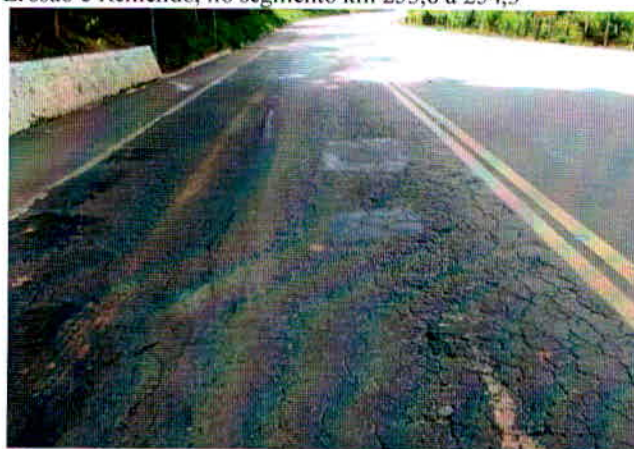
Figura 26 – Trecho com Trinca “Couro de Jacaré” com Erosão e Remendo, no segmento km 253,8 a 254,3

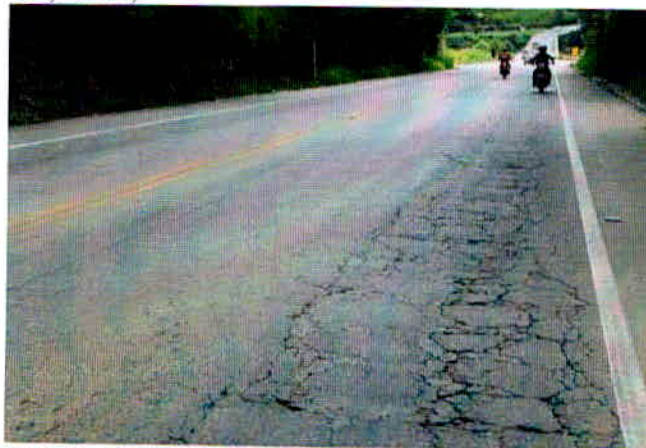
Figura 27– Trinca “Tipo Bloco” com Erosão, no segmento km 254,3 a 254,8

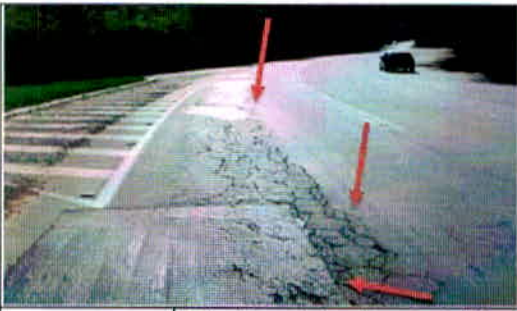
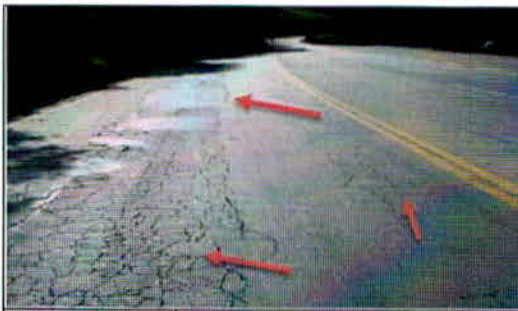
Valor de Serventia Atual (VSA)	
BR 491	
Varginha - Entrº BR-381 / MG-167 B	
REGISTRO DE PATOLOGIAS	
AVALIADOR:	Vinícius Cláudio Andrade Flores
TRECHO (km):	253,80 a 254,30
EXTENSÃO (m):	500,00
DATA:	abril-15

PATOLOGIAS	Trinca "Couro de Jacaré" com Erosão (JE) e Remendo (R)
PATOLOGIAS	Fissuras (FI) e Trinca "Couro de Jacaré" sem Erosão (J) e Remendo (R)

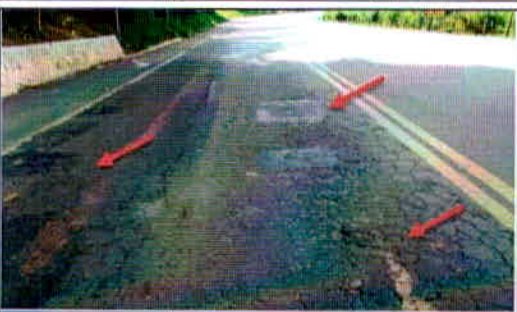
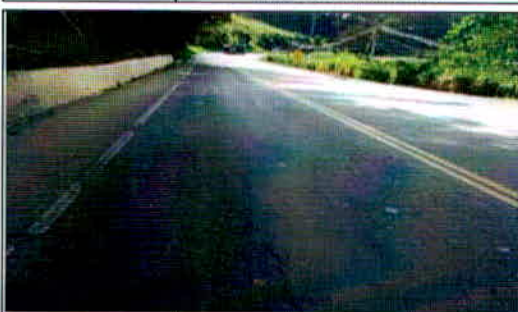
PATOLOGIAS	Trinca "Couro de Jacaré" com Erosão (JE) e Remendo (R)
PATOLOGIAS	Fissuras (FI) e Trinca "Couro de Jacaré" sem Erosão (J)
PATOLOGIAS	INDICE ADOTADO - VSA (0 a 5)
Fissuras (FI)	1
Trinca Isolada Transversal Curta (TTC)	
Trinca Isolada Transversal Longa (TTL)	
Trinca Isolada Longitudinal Curta (TLC)	
Trinca Isolada Longitudinal Longa (TLL)	
Trinca de Retração (TRR)	
Trinca "Couro de Jacaré" com Erosão (JE)	
Trinca "Couro de Jacaré" sem Erosão (J)	
Trinca tipo "Bloco" com Erosão (TBE)	
Trinca tipo "Bloco" sem Erosão (TB)	
Afundamento de Consolidação Local (ALC)	<p style="text-align: center;">Valor de Serventia Atual (VSA)</p>

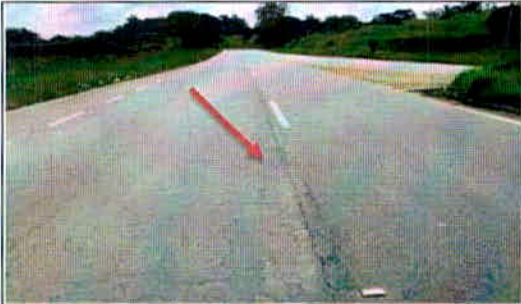
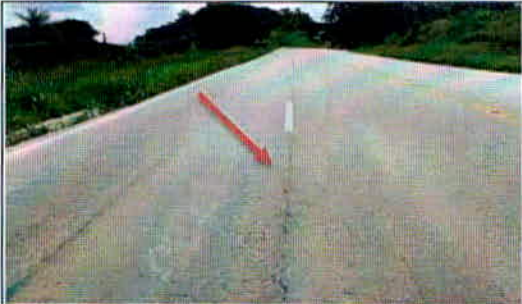
Valor de Serventia Atual (VSA)																								
BR 491																								
Varginha - Entrº BR-381 / MG-167 B																								
REGISTRO DE PATOLOGIAS																								
AVALIADOR: Vinicius Cláudio Andrade Flores EXTENSÃO (m): 500,00	TRECHO (km): 257,30 a 257,80 DATA: abril-15

<table border="1" style="width: 100%; border-collapse: collapse;"> <tr> <td style="width: 20%; text-align: center;">PATOLOGIAS</td> <td style="text-align: center;">Fissuras (F1)</td> </tr> </table>	PATOLOGIAS	Fissuras (F1)	<table border="1" style="width: 100%; border-collapse: collapse;"> <tr> <td style="width: 20%; text-align: center;">PATOLOGIAS</td> <td style="text-align: center;">Fissuras (F1)</td> </tr> </table>	PATOLOGIAS	Fissuras (F1)																			
PATOLOGIAS	Fissuras (F1)																							
PATOLOGIAS	Fissuras (F1)

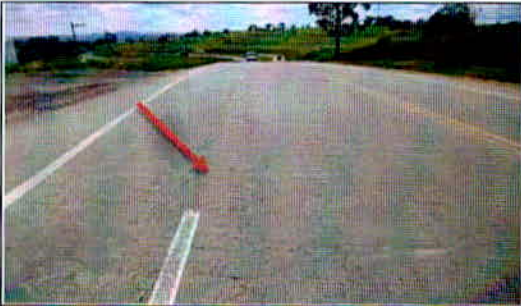
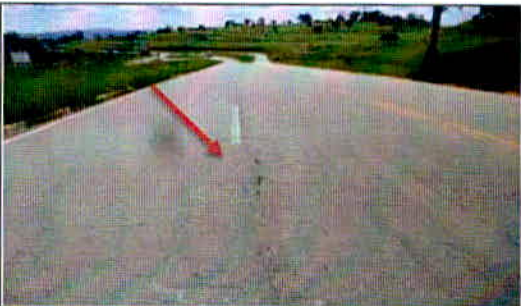
Valor de Serventia Atual (VSA)	
BR 491	
Varginha - Entrº BR-381 / MG-167 B	
REGISTRO DE PATOLOGIAS	
AVALIADOR:	Vinicius Cláudio Andrade Flores
TRECHO (km):	257,80 a 258,30
EXTENSÃO (m):	500,00
DATA:	abril-15

PATOLOGIAS	Fissuras (FI)

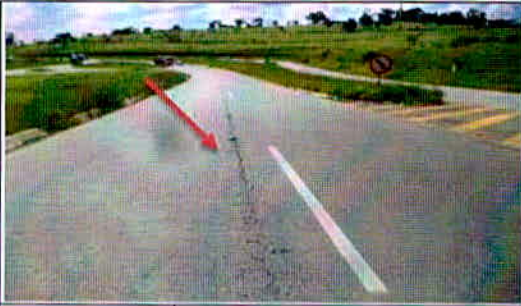
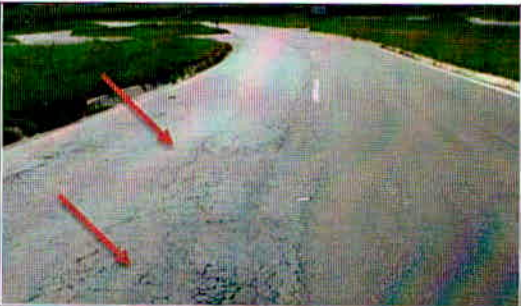
PATOLOGIAS	Fissuras (FI)

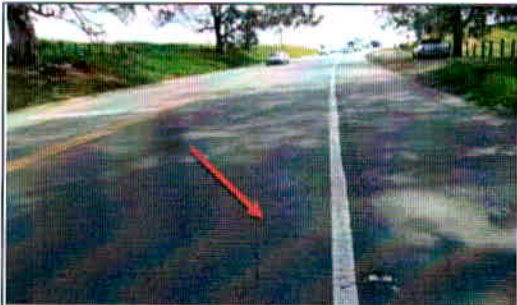
Valor de Serventia Atual (VSA)	
BR 491	
Varginha - Entrª BR-381 / MG-167 B	
REGISTRO DE PATOLOGIAS	
AVALIADOR:	Vinicius Cláudio Andrade Flores
TRECHO (km):	258,30 a 258,80
EXTENSÃO (m):	500,00
DATA:	abril-15

PATOLOGIAS Trinca Isolada Longitudinal Curta (TLC)

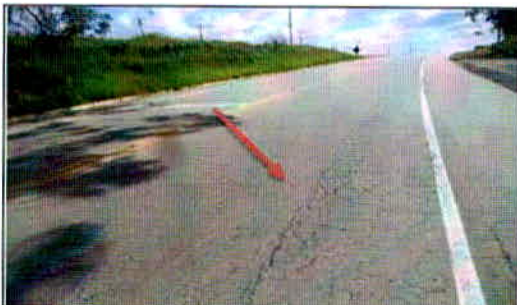
PATOLOGIAS Trinca tipo "Bloco" sem Erosão (TB)

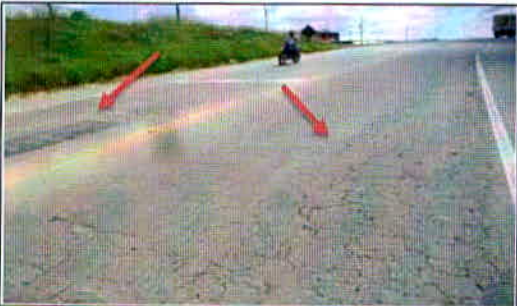
PATOLOGIAS Trinca tipo "Bloco" com Erosão (TBE) e Remendo (R)

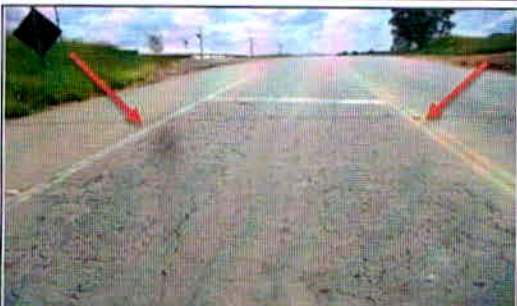
PATOLOGIAS Trinca tipo "Bloco" com Erosão (TBE)
PATOLOGIAS	INDICE ADOTADO - VSA (0 a 5)
Fissuras (FI)	2,5
Trinca Isolada Transversal Curta (TTC)	
Trinca Isolada Transversal Longa (TTL)	
Trinca Isolada Longitudinal Curta (TLC)	
Trinca Isolada Longitudinal Longa (TLL)	
Trinca de Retração (TRR)	
Trinca "Couro de Jacaré" com Erosão (JE)	
Trinca "Couro de Jacaré" sem Erosão (J)	
Trinca tipo "Bloco" com Erosão (TBE)	
Trinca tipo "Bloco" sem Erosão (TB)	
Afundamento de Consolidação Local (ALC)	
Afundamento de Consolidação de Trilha de Roda (ATL)

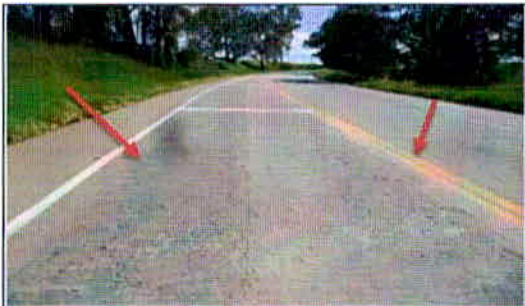
Valor de Serventia Atual (VSA)	
BR 491	
Varginha - Entrº BR-381 / MG-167 B	
REGISTRO DE PATOLOGIAS	
AVALIADOR:	Vinícius Cláudio Andrade Flores
EXTENSÃO (m):	500,00
TRECHO (km):	258,80 a 259,3
DATA:	abril-15

PATOLOGIAS	Trinca "Couro de Jacaré" sem Erosão (J)

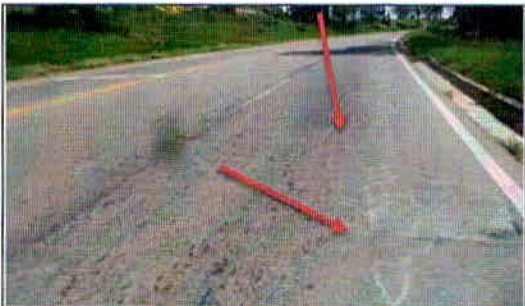
PATOLOGIAS	Fissuras (FI) e Remendo (R)

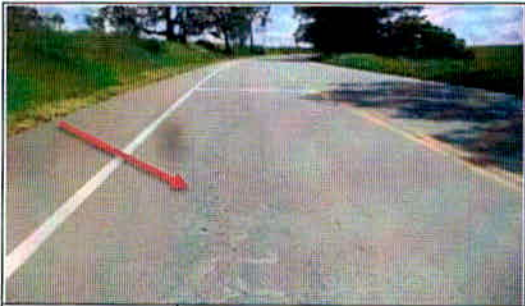
PATOLOGIAS	Fissuras (FI)

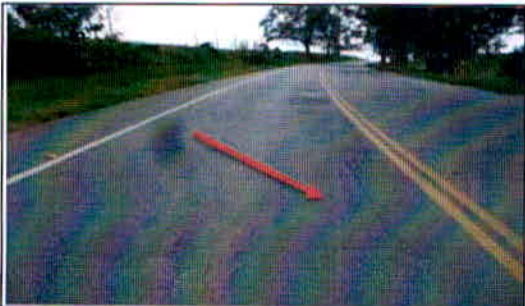
PATOLOGIAS	Fissuras (FI)

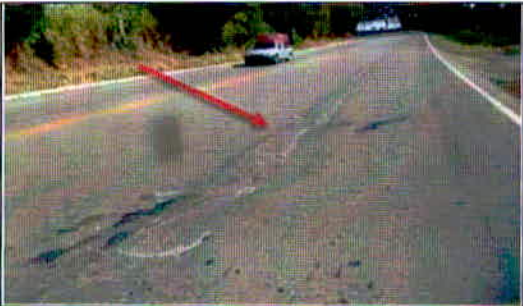
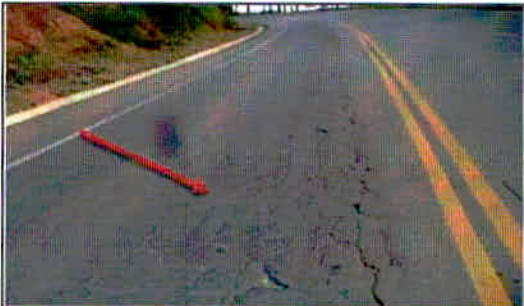
Valor de Serventia Atual (VSA)	
BR 491	
Varginha - Entr° BR-381 / MG-167 B	
REGISTRO DE PATOLOGIAS	
AVALIADOR:	Vinicius Cláudio Andrade Flores
EXTENSÃO (m):	500,00
TRECHO (km):	261,80 a 262,30
DATA:	abril-15

PATOLOGIAS	Trinca Isolada Transversal Longa (TTL)
PATOLOGIAS	Trinca "Couro de Jacaré" com Erosão (JE)

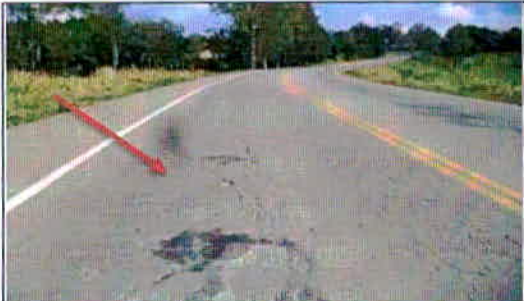
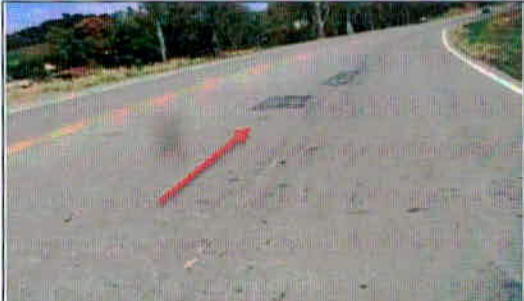
Valor de Serventia Atual (VSA)	
BR 491	
Varginha - Entrº BR-381 / MG-167 B	
REGISTRO DE PATOLOGIAS	
AVALIADOR:	Vinícius Cláudio Andrade Flores
TRECHO (km):	262,30 a 262,80
EXTENSÃO (m):	500,00
DATA:	abril-15

PATOLOGIAS	Trinca "Couro de Jacaré" com Erosão (JE)
PATOLOGIAS	Remendo (R)

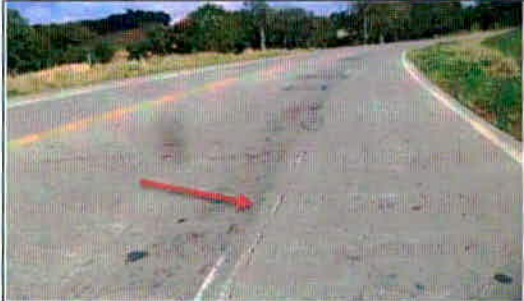
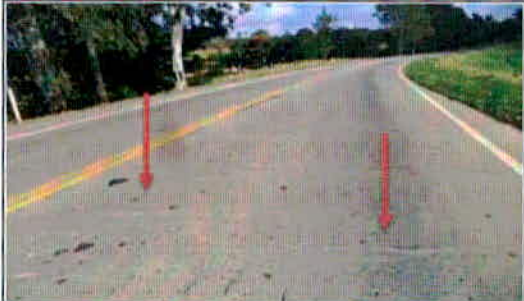
PATOLOGIAS	Trinca Isolada Longitudinal Longa (TLL)
PATOLOGIAS	Trinca Isolada Transversal Curta (TTC)
PATOLOGIAS	
INDICE ADOTADO - VSA (0 a 5)	
Fissuras (FI)	2,5
Trinca Isolada Transversal Curta (TTC)	
Trinca Isolada Transversal Longa (TTL)	
Trinca Isolada Longitudinal Curta (TLC)	
Trinca Isolada Longitudinal Longa (TLL)	
Trinca de Retração (TRR)	
Trinca "Couro de Jacaré" com Erosão (JE)	
Trinca "Couro de Jacaré" sem Erosão (J)	
Trinca tipo "Bloco" com Erosão (TBE)	
Trinca tipo "Bloco" sem Erosão (TB)	
Afundamento de Consolidação Local (ALC)	
Afundamento de Consolidação de Trilho de Roda (ATL)	
Afundamento Plástico Local (ALC)

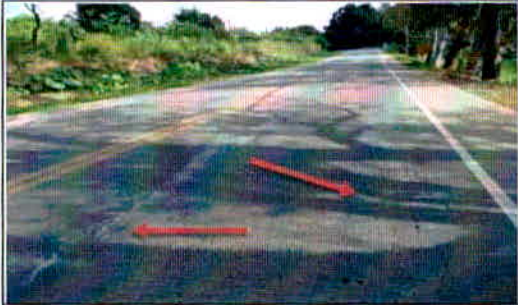
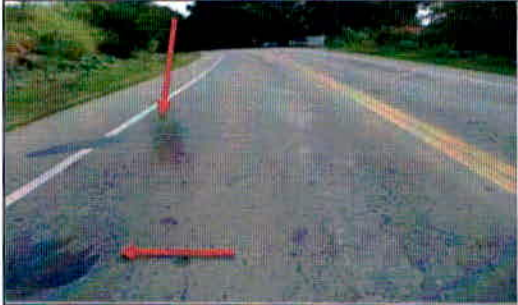
Valor de Serventia Atual (VSA)	
BR 491	
Varginha - Entrº BR-381 / MG-167 B	
REGISTRO DE PATOLOGIAS	
AVALIADOR:	Vinicius Cláudio Andrade Flores
EXTENSÃO (m):	500,00
TRECHO (km):	262,80 a 263,30
DATA:	abril-15

PATOLOGIAS	Trinca Isolada Transversal Longa (TTL)
PATOLOGIAS	Exsudação (EX)

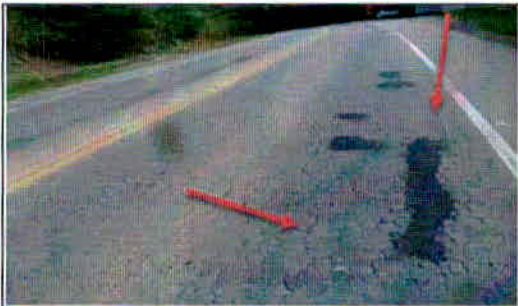
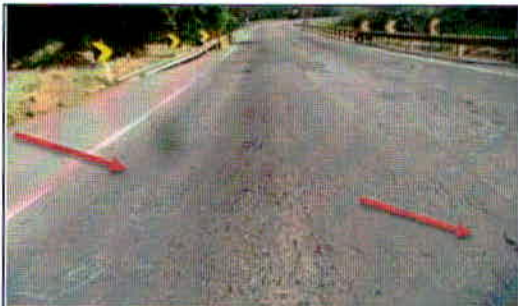
PATOLOGIAS	Trinca "Couro de Jacaré" sem Erosão (J) e Remendo (R)
PATOLOGIAS	Trinca Isolada Longitudinal Curta (TLC)
PATOLOGIAS	ÍNDICE ADOTADO - VSA (0 a 5)
Fissuras (FI)	2
Trinca Isolada Transversal Curta (TTC)	
Trinca Isolada Transversal Longa (TTL)	
Trinca Isolada Longitudinal Curta (TLC)	
Trinca Isolada Longitudinal Longa (TLL)	
Trinca de Retração (TRR)	
Trinca "Couro de Jacaré" com Erosão (JE)	
Trinca "Couro de Jacaré" sem Erosão (J)	
Trinca tipo "Bloco" com Erosão (TBE)	
Trinca tipo "Bloco" sem Erosão (TB)	
Afundamento de Consolidação Local (ALC)	<p style="text-align: center;">Valor de Serventia Atual (VSA)</p>

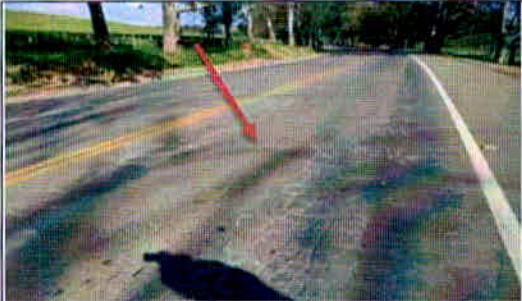
Valor de Serventia Atual (VSA)	
BR 491	
Varginha - Entr° BR-381 / MG-167 B	
REGISTRO DE PATOLOGIAS	
AVALIADOR:	Vinicius Cláudio Andrade Flores
EXTENSÃO (m):	500,00
TRECHO (km):	263,80 a 264,30
DATA:	abril-15

PATOLOGIAS	Trinca tipo "Bloco" sem Erosão (TB)

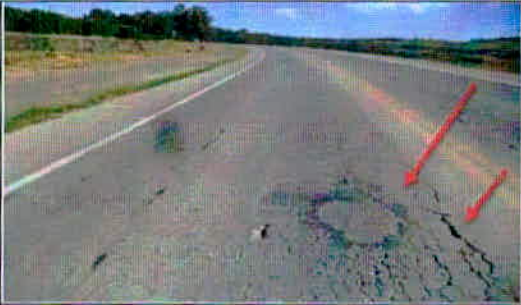
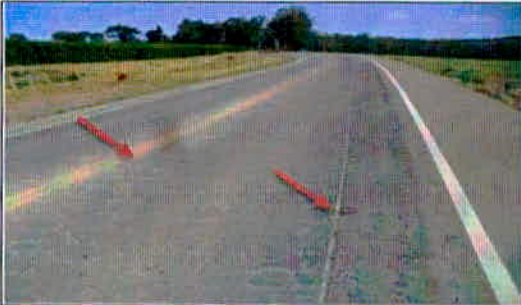
Valor de Serventia Atual (VSA)	
BR 491	
Varginha - Entrº BR-381 / MG-167 B	
REGISTRO DE PATOLOGIAS	
AVALIADOR:	Vinicius Cláudio Andrade Flores
TRECHO (km):	264,30 a 264,80
EXTENSÃO (m):	500,00
DATA:	abril-15

PATOLOGIAS	Trinca "Couro de Jacaré" com Erosão (JE) e Remendo (R)
PATOLOGIAS	Trinca Isolada Longitudinal Longa (TLL) e Trinca "Couro de Jacaré" sem Erosão (J)

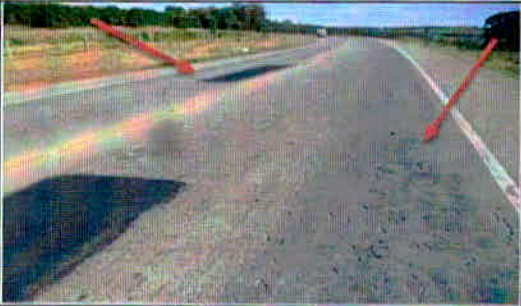
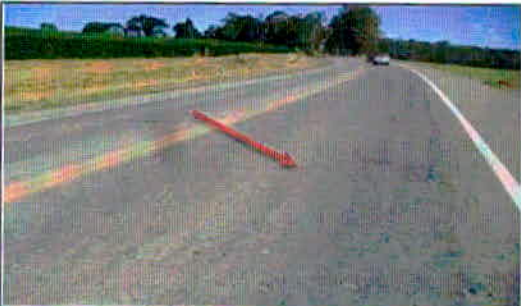
PATOLOGIAS	Trinca "Couro de Jacaré" sem Erosão (J) e Remendo (R)
PATOLOGIAS	Trinca "Couro de Jacaré" sem Erosão (J)
PATOLOGIAS	ÍNDICE ADOPTADO - VSA (0 a 5)
Fissuras (FI)	1,7
Trinca Isolada Transversal Curta (TTC)	
Trinca Isolada Transversal Longa (TTL)	
Trinca Isolada Longitudinal Curta (TLC)	
Trinca Isolada Longitudinal Longa (TLL)	
Trinca de Retração (TRR)	
Trinca "Couro de Jacaré" com Erosão (JE)	
Trinca "Couro de Jacaré" sem Erosão (J)	
Trinca tipo "Bloco" com Erosão (TBE)	
Trinca tipo "Bloco" sem Erosão (TB)	
Afundamento de Consolidação Local (ALC)

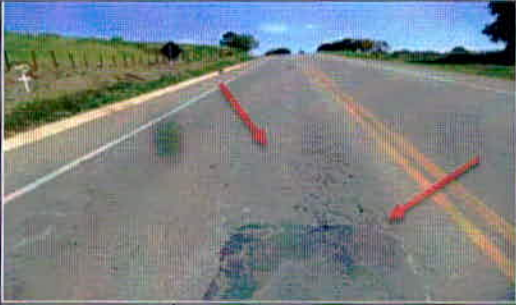
Valor de Serventia Atual (VSA)	
BR 491	
Varginha - Entrº BR-381 / MG-167 B	
REGISTRO DE PATOLOGIAS	
AVALIADOR:	Vinicius Cláudio Andrade Flores
EXTENSÃO (m):	500,00
TRECHO (km):	264,80 a 265,30
DATA:	abril-15

PATOLOGIAS Trinca "Couro de Jacaré" sem Erosão (J) e Remendo (R)

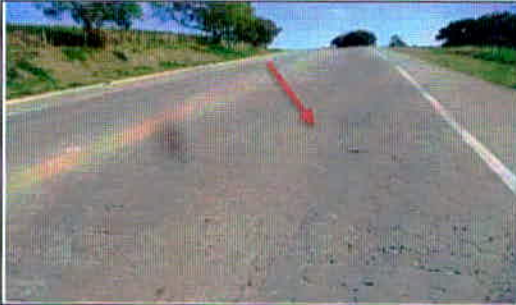
PATOLOGIAS Trinca "Couro de Jacaré" com Erosão (JE)

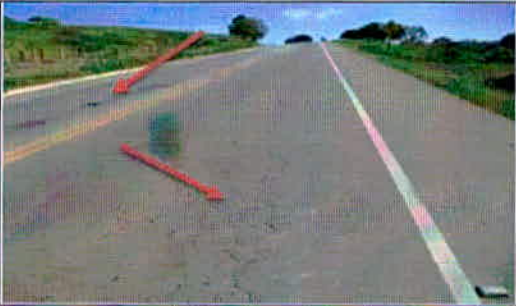
PATOLOGIAS Trinca "Couro de Jacaré" sem Erosão (J) e Painela (P)

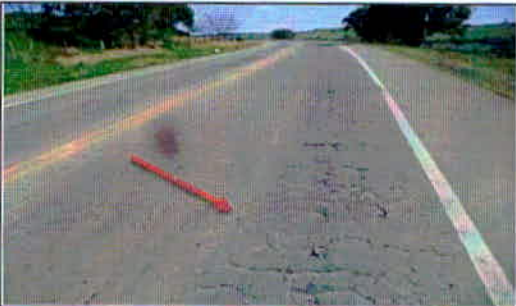
PATOLOGIAS Trinca "Couro de Jacaré" com Erosão (JE)
PATOLOGIAS	INDICE ADOTADO - VSA (0 a 5)
Fissuras (FI)	1,7
Trinca Isolada Transversal Curta (TTC)	
Trinca Isolada Transversal Longa (TTL)	
Trinca Isolada Longitudinal Curta (TLC)	
Trinca Isolada Longitudinal Longa (TLL)	
Trinca de Retração (TRR)	
Trinca "Couro de Jacaré" com Erosão (JE)	
Trinca "Couro de Jacaré" sem Erosão (J)	
Trinca tipo "Bloco" com Erosão (TBE)	
Trinca tipo "Bloco" sem Erosão (TB)	
Afundamento de Consolidação Local (ALC)	
Afundamento de Consolidação de Trilho de Roda (ATL)

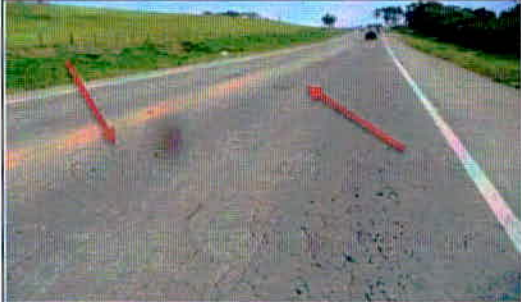
Valor de Serventia Atual (VSA)	
BR 491	
Varginha - Entr° BR-381 / MG-167 B	
REGISTRO DE PATOLOGIAS	
AVALIADOR:	Vinicius Claudio Andrade Flores
EXTENSÃO (m):	500,00
TRECHO (km):	265,80 a 266,30
DATA:	abril-15

PATOLOGIAS	Trinca "Couro de Jacaré" com Erosão (JE) e Remendo (R)

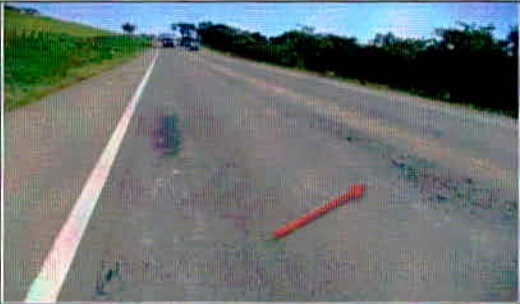
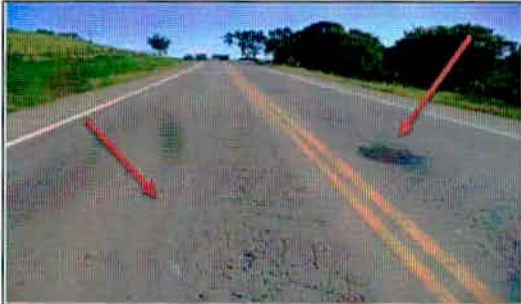
PATOLOGIAS	Afundamento de Consolidação de Trilho de Roda (ATL)

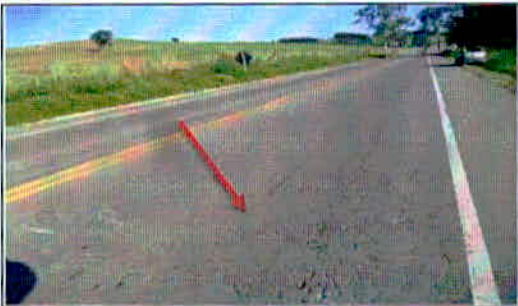
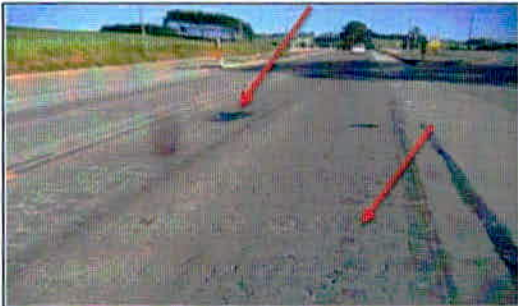
Valor de Serventia Atual (VSA)	
BR 491	
Varginha - Entrº BR-381 / MG-167 B	
REGISTRO DE PATOLOGIAS	
AVALIADOR: Vinícius Cláudio Andrade Flores EXTENSÃO (m): 500,00	TRECHO (km): 266,30 a 266,80 DATA: abril-15

PATOLOGIAS Trinca "Couro de Jacaré" com Erosão (JE)	PATOLOGIAS Trinca "Couro de Jacaré" com Erosão (JE) e Remendo (R)

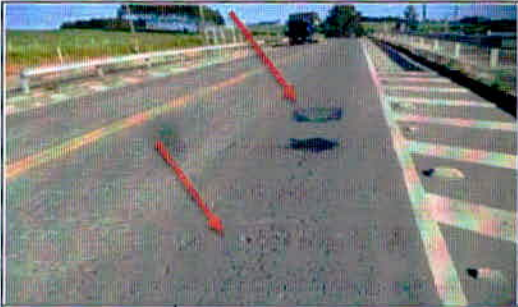
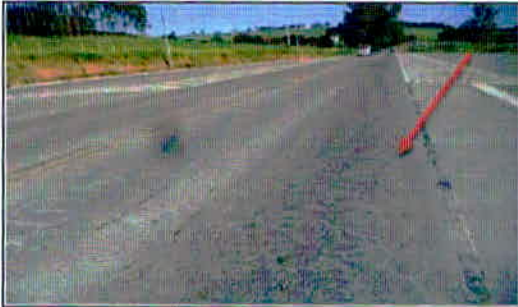
PATOLOGIAS Trinca "Couro de Jacaré" com Erosão (JE) e Remendo (R)	PATOLOGIAS Trinca "Couro de Jacaré" com Erosão (JE)
PATOLOGIAS	ÍNDICE ADOTADO - VSA (0 a 5)
Fissuras (FI) Trinca Isolada Transversal Curta (TTC) Trinca Isolada Transversal Longa (TTL) Trinca Isolada Longitudinal Curta (TLC) Trinca Isolada Longitudinal Longa (TLL) Trinca de Retração (TRR) Trinca "Couro de Jacaré" com Erosão (JE) Trinca "Couro de Jacaré" sem Erosão (J) Trinca tipo "Bloco" com Erosão (TBE) Trinca tipo "Bloco" sem Erosão (TB) Afundamento de Consolidação Local (ALC) Afundamento de Consolidação de Trilho de Roda (ATL) Afundamento Plástico Local (ALC) Afundamento Plástico da Trilha de Roda (ATP) Ondulações (O) Escorregamento (E) Exsudação (EX) Desgaste (D) Panela (P) Remendo (R)	<div style="font-size: 2em; font-weight: bold;">2,2</div> <div style="text-align: center; color: red; font-weight: bold;"> Valor de Serventia Atual (VSA) </div>
