**IMPLANTAÇÃO DO SELO HIDRÁULICO EM UNIDADES GERADORAS**  
**VERTICAIS: estudo de caso da Usina hidrelétrica de Itutinga-MG**

Monografia apresentada ao curso de Engenharia Mecânica do Centro Universitário do Sul de Minas como pré-requisito para obtenção do grau de bacharelado em Engenharia Mecânica, sob orientação da Professora Dra. Deborah Reis Alvarenga Romano.

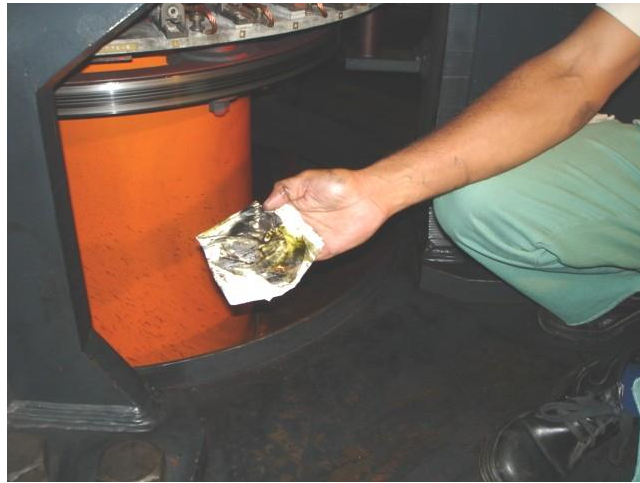
Figura 3: Identificação de óleo no gerador

Este problema ocorre nas quatro Unidades Geradoras da Usina Itutinga. Devido ao acúmulo de óleo lubrificante impregnado no rotor, bobinas do estator e adjacências, faz-se necessário um procedimento de lavagem geral destes componentes e de todo o ambiente no qual estão confinados. A cada 18 meses, em média, uma unidade passa por este procedimento.

A presença de óleo impregnado no gerador causa queda no isolamento elétrico, podendo provocar curto-circuito e a conseqüente queima do bobinado, sem conta o fato da instalação possuir Sistema Integrado de Gestão e ser certificada pela BVQI nas normas: OHSAS18001, ISO9001 e ISO14001.

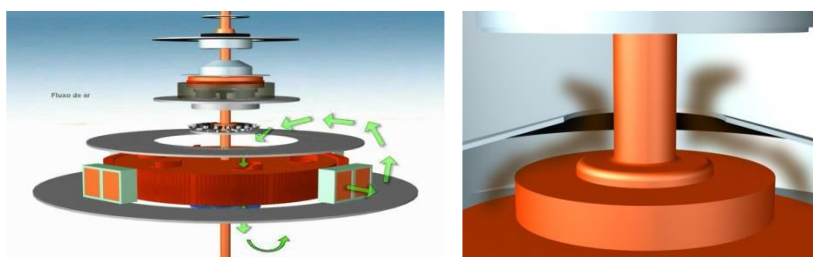
Figura 6: Representação de névoa de óleo presente no gerador

Com base nas informações coletadas na etapa de observação, pode se observar que a turbulência existente no interior dos mancais, provocada pelo processo de geração de energia, faz com que o óleo produza névoa, sendo, portanto também inerente ao processo. Esta névoa é arrastada pelo fluxo de ar gerado pela rotação da Unidade e, aos poucos, vai se impregnando no gerador, como mostra as Figura 6 abaixo.

Verificado o tipo de vedação, descobrimos que esta realmente não era eficiente quando se tratava de óleo em forma de névoa. A vedação tipo “labirinto estático” montada no mancal é original de fábrica, fruto de um projeto de mais de cinquenta anos, e sua função é impedir a passagem apenas de respingos de óleo para fora do ambiente dos mancais.

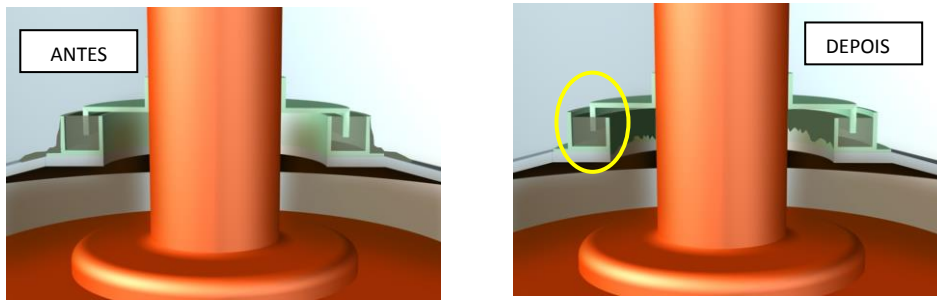
Figura 8: Representação esquemática do antes e depois do rebaixo da lateral interna

Caso a névoa se condensasse, o nível subiria e com o tempo acabaria por transbordar. Após analisado o desenho foi visto que a lateral interna do cárter poderia ser mais baixa que a externa, assim, ao transbordar o óleo voltaria para o cárter do mancal. Isto funcionaria como um retorno natural.

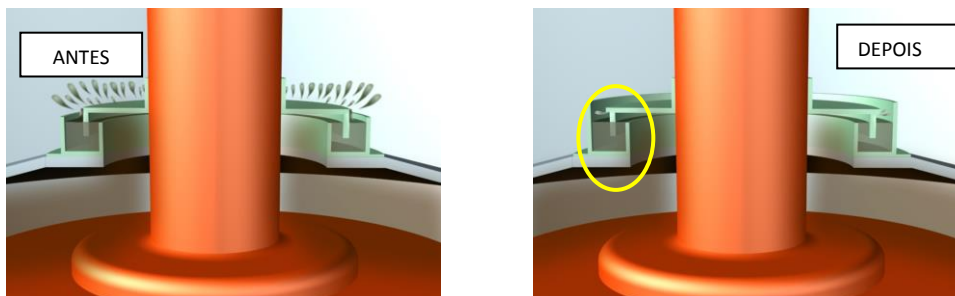
Figura 9: Representação esquemática do antes e depois de aumentar da lateral externa

Devido ao movimento rotativo, o óleo do cárter do dispositivo poderia subir pela aba do disco e ser arremessado para fora pela força centrífuga.

Observou-se que se a parte superior do disco tivesse um diâmetro maior que a circunferência da aba, e a lateral externa do cárter fosse mais alta, o óleo seria arremessado contra esta e escorreria de volta conforme figura 9.
