IDENTIFICAÇÃO DE DANOS EM UMA ESTRUTURA DE PAVIMENTO FLEXÍVEL ENTRE OS KMS 833 +500 AO KM 833+000 PISTA NORTE DA RODOVIA FERNÃO DIAS BR-381

O objetivo desse estudo foi a investigação dos tipos de danos causados ao pavimento flexível. O bom planejamento sobre a pavimentação flexível entre os Kms 833 +500 ao Km 833+000 no sentido da Pista Norte da Rodovia Fernão Dias BR – 381 nos quais permitiram o desenvolvimento da pesquisa na busca de soluções que pudessem ser implementadas com os instrumentos já percorridos nos métodos. Neste estudo de caso, foi proposta uma breve descrição dos tipos de danos causados no pavimento flexível, suas respectivas causas e, após identificado o problema recorrente no pavimento, foi proposta uma Recuperação do Pavimento em todo trecho que corresponde aos KMs 833+500 e o 833+000 da pista norte da Rodovia Fernão Dias. Avaliando todo o cenário, utilizou-se a estratégia de manter a manutenção do trecho supramencionado até chegar a uma conclusão do que poderia ser feito para sanar os danos ao pavimento neste local. A solução para a recuperação do pavimento entre os Kms 833+500 e o Km 833+000 Pista Norte onde encontrava-se com trincas, buracos e bombeamento de

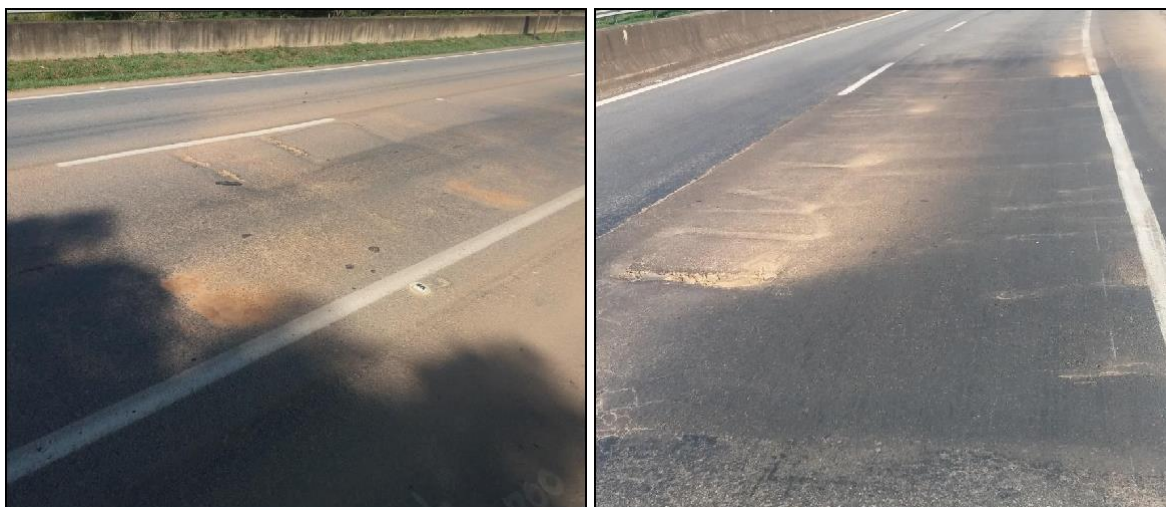
Figura 2 e 3 – Bombeamento de Finos

Uma importante causa de deterioração do pavimento é o processo de bombeamento. Isso ocorre devido a infiltração de água de chuva pelas trincas e buracos até o sub-leito. Com o tráfego, as placas e os blocos trincados, tendem a movimentar. Desta movimentação surge o efeito de bombeamento que são a elevação dos finos(material de granulometria mínima) que sobem até a superfície do pavimento.

Notam-se em ambas as figuras que o bombeamento de finos é uma das patologias que

nos mostra um problema grave de execução da obra, ou devido às solicitações das cargas repetidas no horizonte temporal da vida útil do pavimento.

A solução encontrada para recuperar o pavimento entre os Kms 833+500 e o Km 833+000 Pista Norte que estava com trincas, buracos e bombeamento de finos, foi a reconstrução, desde a sua base até a faixa de rolamento. O processo de reconstrução é moroso, porém inevitável neste trecho, uma vez que o pavimento estudado foi construído a mais de 10 anos e cumpriu seu objetivo até então.

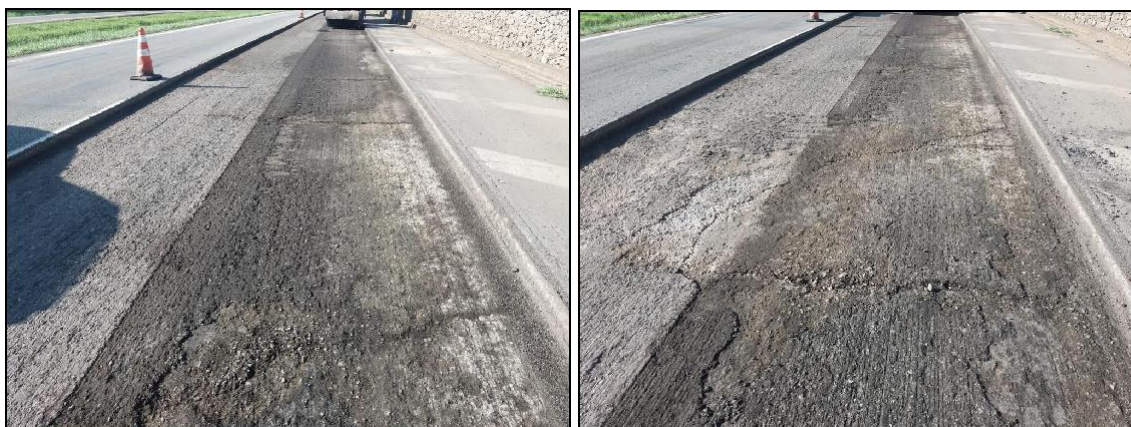
Figura 7 e 8 - Fresagem Funcional de 5cm - Base Trincada

Após realizado o ensaio FWD, verificou-se que a sub base do trecho estudado está comprometida. Podendo ser realizado então duas Fresagens Funcionais de 5cm cada, como podemos observar nas figuras 7 e 8 ou realizar diretamente uma Fresagem Estrutural de 10cm como observa-se nas figuras 9, 10 e 11. Com o resultado do FWD em mãos, foi solicitado diretamente uma Fresagem Estrutural de 10cm, onde podemos observar e comprovar pelas figuras 9, 10 e 11, que a base estava com trincas e bombeamento de finos.

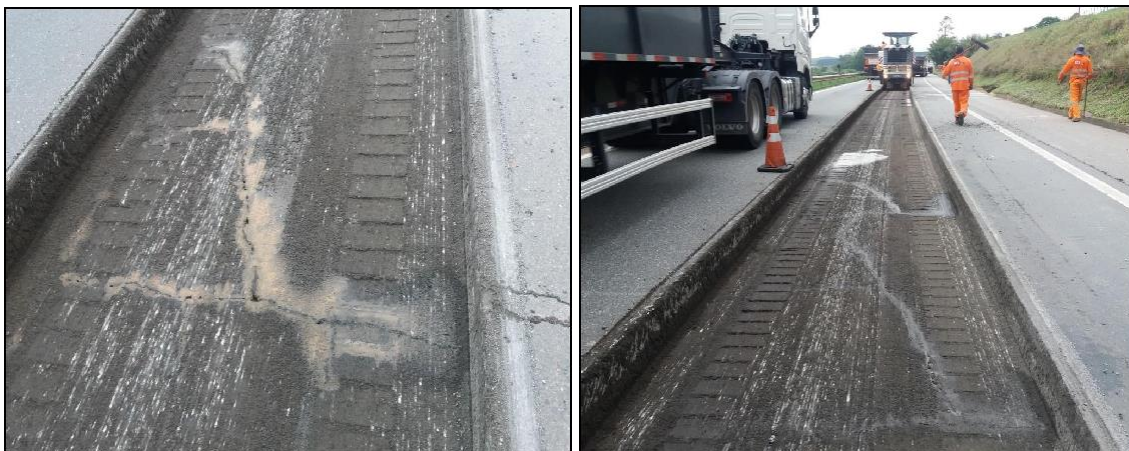
Figuras 9 e 10 - Fresagem Estrutural de 10cm - Base Trincada e com Bombeamento de Finos

Conforme as figuras 9, 10 e 11 denota-se que a pavimentação sobre a importância do FWD identificou a patologia entre os Kms 833+500 e o Km 833+000 Pista Norte da Rodovia
