# PATOLOGIAS EM HABITAÇÕES POPULARES EM VARGINHA-MG

## RESUMO

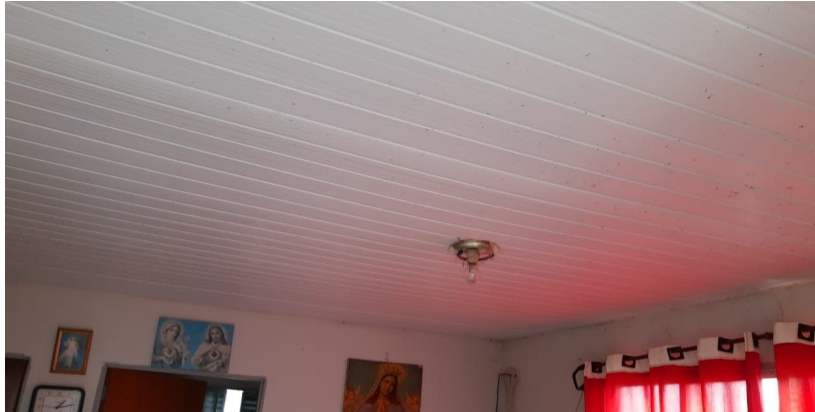
Figura 08 - Teto da edificação

Podemos averiguar que existe uma relação entre as patologias encontradas, como a umidade resultante da infiltração de água provinda do telhado que escoar para o forro de PVC no que logo não suporta o volume da água, assim tendo uma relação como a corrosão das

Em relação aos problemas relacionados à cobertura deve-se reavaliar se as telhas estão sobrepostas de maneira correta, verificando se não existem telhas soltas ou danificadas, deve-se ser previsto a instalação de calhas, verificação do caimento da água de acordo com o caimento mínimo previsto para a telha existente, que são telhas cerâmicas do tipo colonial, no qual exige uma inclinação mínima de 30%, para que assim evite o acúmulo de água e não cause infiltrações, goteiras e que não ocorra o comprometimento da estrutura de sustentação do telhado, fazendo com que o escoamento da água seja eficaz. O mesmo teste de água deve ser feito nos rufos, curvas e todo o encanamento de drenagem pluvial.

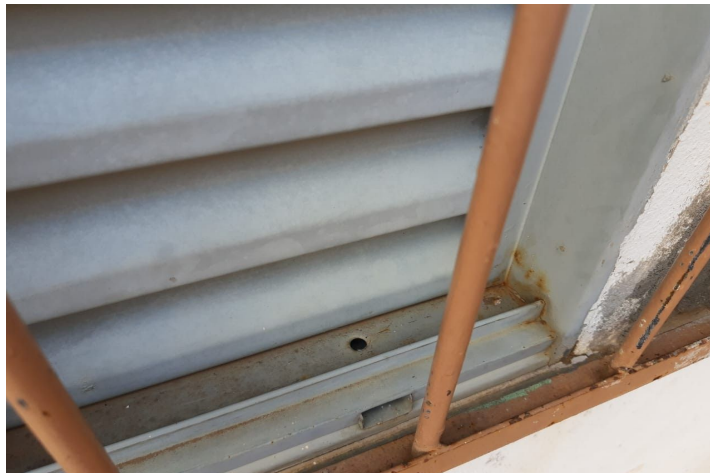
Figura 09 - Corrosão na esquadria

esquadrias portas e janelas na parte interna. Já na parte externa, por não haver calhas, o escoamento da água não é direcionado para um local correto no que resulta em umidade nos rodapés das casas e na corrosão das esquadrias na parte externa.

A corrosão das esquadrias em sua grande maioria não existe a necessidade de troca dos elementos portas e janelas, a solução pode se dar com a aplicação de produtos anti ferrugem com e com a pintura das mesmas posteriormente.

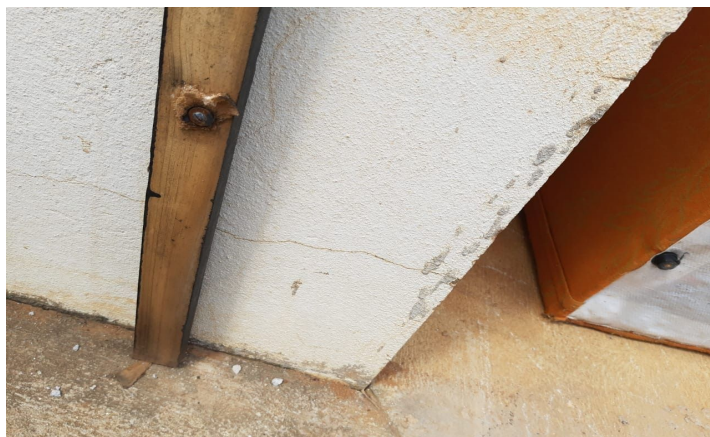
Figura 10 - Fissura na Alvenaria

solo. A causa para o surgimento das trincas e fissuras em algumas casas deve-se pelo processo de secagem do concreto e/ou por variações térmicas que nesse processo ocorre por uma dilatação na alvenaria comum no verão devido à elevação da temperatura e uma contração no período do inverno em decorrência da baixa na temperatura.

Para a resolução das aberturas nas alvenarias encontradas que foram inferiores a 1mm e de acordo com a norma brasileira ABNT NBR 9575- Impermeabilização - Seleção e projeto de 2010, “As microfissuras são as aberturas inferiores a 0,05 mm. Já as fissuras têm até 0,5 mm. As trincas apresentam entre 0,5 mm e 1,0 mm. As rachaduras são as frestas que têm entre 1,0mm até 1,5mm. E, por fim, fendas são aquelas com espessura superior a 1,5 mm” desta maneira a resolução deste problema apresentado é dada de forma simples, resolvendo através de um descascamento ao redor da fissura e logo após a abertura aplicação selantes capaz de absorver as tensões, como por exemplo a aplicação de um veda trinca e posteriormente a aplicação de tinta a látex para resolução do problema.

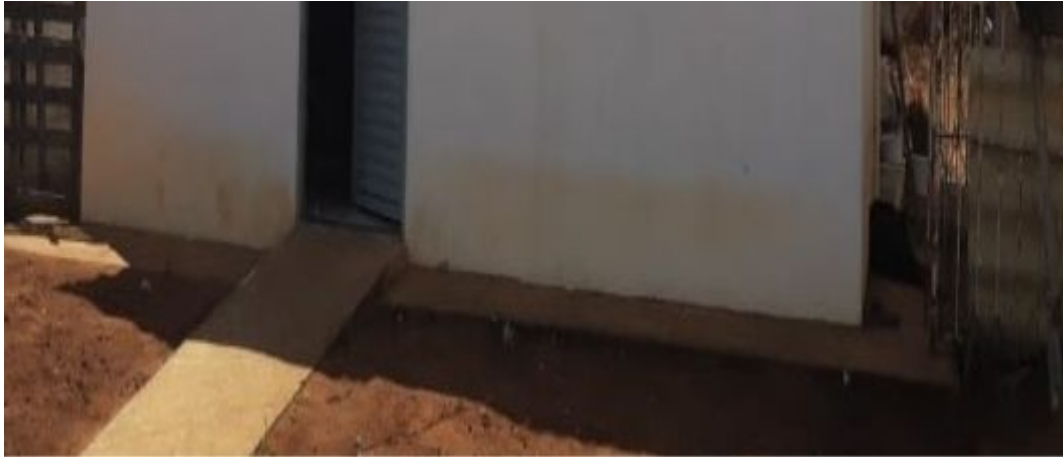
Figura 11 - Umidade no rodapé da edificação

No caso da umidade presente na base das edificações, a solução é dada através de aplicação de argamassa impermeável na altura de 0,60m.
