MANIFESTAÇÕES PATOLÓGICAS EM ESTRUTURAS DE CONCRETO
ARMADO: estudo de caso em um imóvel com fins residencial e comercial no município
de Lavras/MG

Conforme foi evidenciado na introdução, avaliou-se uma edificação da cidade de Lavras/MG que apresentava patologias para que houvesse desenvolvimento da pesquisa..

Após análise minuciosa e criteriosa de cada fonte científica para a elaboração do referencial de base teórica, a ação sucessora foi o estudo de caso com as visitas técnicas que aconteceram nos dias 04 e 11 de agosto de 2020.

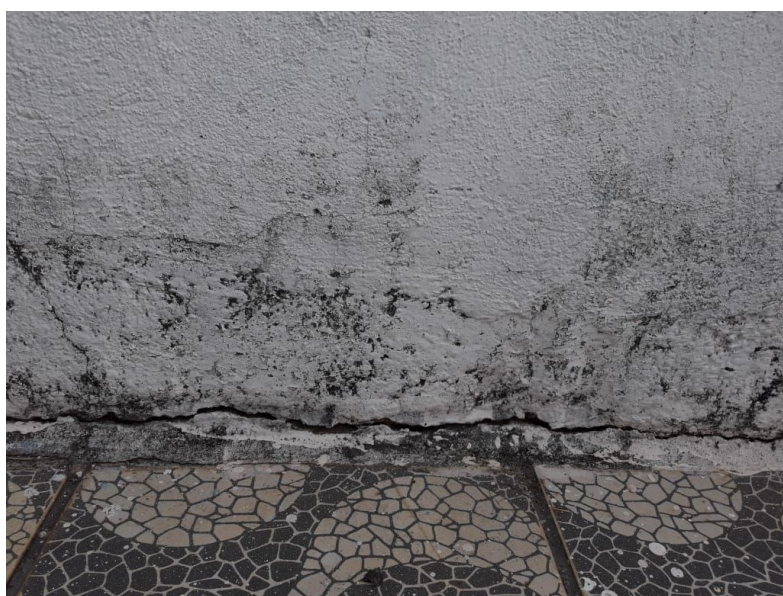
No decorrer das visitas, especialmente no segundo dia, a proprietária do imóvel, perante a entrevista relatou que com o passar de 3 anos após a construção da edificação (que foi feita de tempos em tempos, uma vez que era uma construção de grande escala) foi-se observando afundamentos no piso ante infortúnio de sedimentação da terra que estaria

estabelecida como alicerce da casa, semelhante situação foi ocasionada por uma tubulação de água danificada da Companhia de Tratamento de Água e Esgoto que abastece a cidade, ao qual minava água constantemente sobre a edificação e acabou por retirar a terra que ali existia, formando uma grande cratera no subsolo.

Deste modo a construção começou a ceder, dando o aparecimento de trincas, rachaduras, infiltrações e a emitir um som de “piso oco” na cerâmica à medida que a proprietária andava, além das trincas nas mesmas. As figura 1 e 2 mostram com clareza a sedimentação do piso e trinca na cerâmica.

Figura 1 - Trinca no piso externo

Para solucionar as patologias que se encontram nesta edificação, faz-se necessária a restauração individualizada de cada uma delas. Ao que cabia nas questões de sedimentação da construção devido à ausência da terra e grande parte do concreto que era o alicerce, no ano de 1988, a empresa responsável pelo ocorrido, após a averiguação e constatação do problema ocasionado, foi ali depositado concreto para que a base fosse novamente alicerçada, contudo, estudos e análises posteriores não foram feitas para que se constatasse a efetividade do processo.

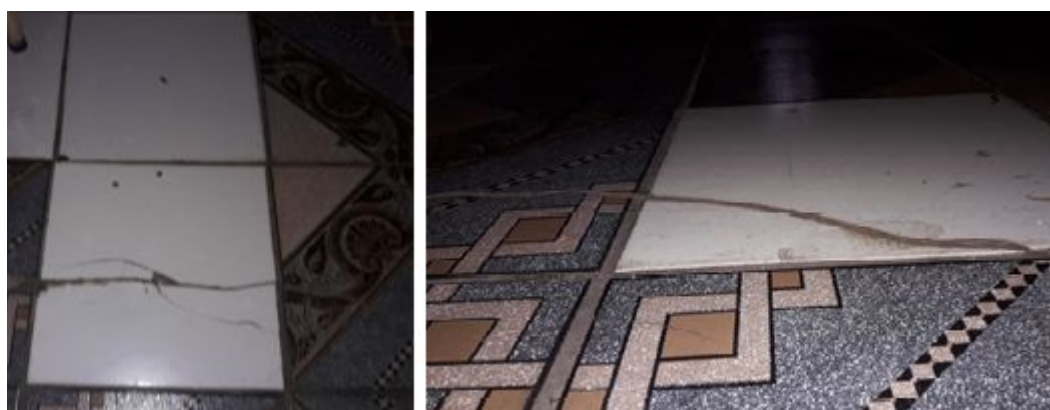
Figura 2 - Trinca no piso interno (cerâmica)

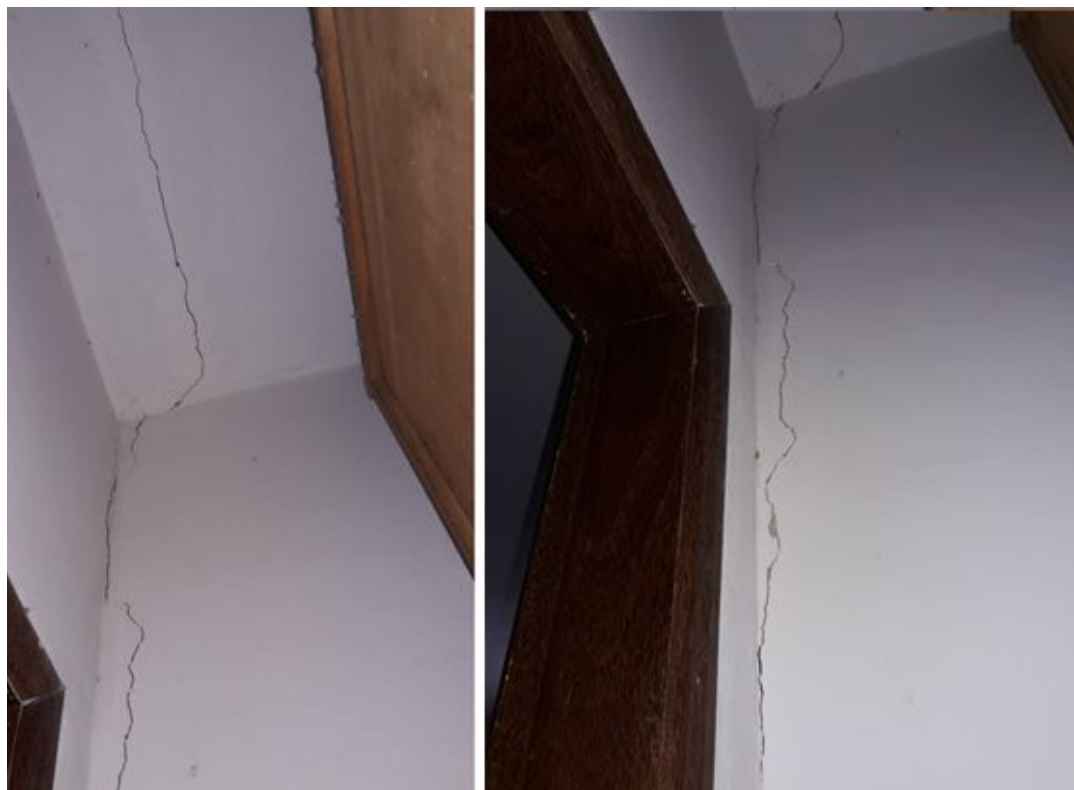
Além das trincas que se apresentaram na cerâmica do piso, rachaduras medianas que iam do piso ao teto puderam ser observadas em diferentes ambientes da casa, as figuras 3 e 4 ilustram o ocorrido devido a sedimentação.

Figura 3- Rachaduras no teto e parede interna

Quanto às trincas em toda a extensão da laje que descem pelas colunas e vão até o chão, a origem da deterioração foi de causas físicas com a falha hidráulica apresentada com a ruptura da tubulação de água, que permitiu o extravasamento do fluido e escoamento da terra e sedimentos da estrutura, o que posteriormente ocasionou a movimentação e o abalo da estrutura, o qual geraram tais trincas e rachaduras. O processo de recuperação foi limpeza, reparo e reforço mediante o uso de perfis metálicos que ocasionassem a intervenção possível e adequada, o que foi feito, por várias vezes quando as mesmas surgiam novamente e ainda persistem em acontecer.

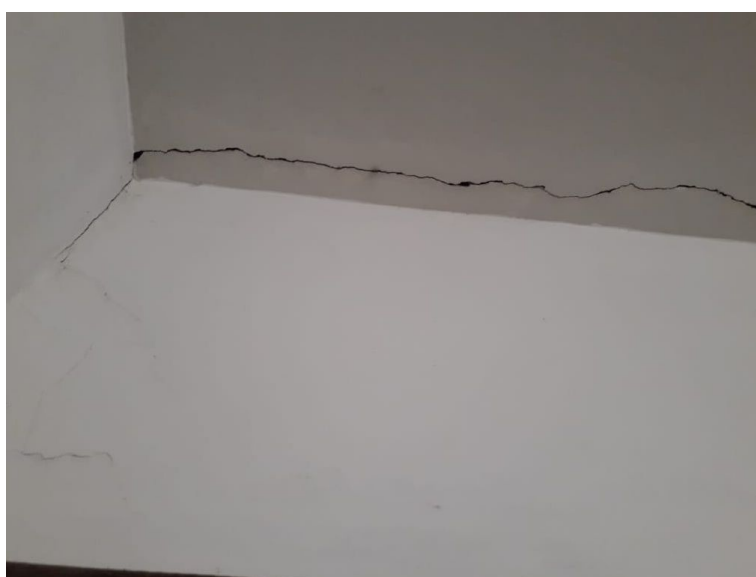
Figura 4 - Rachadura no teto

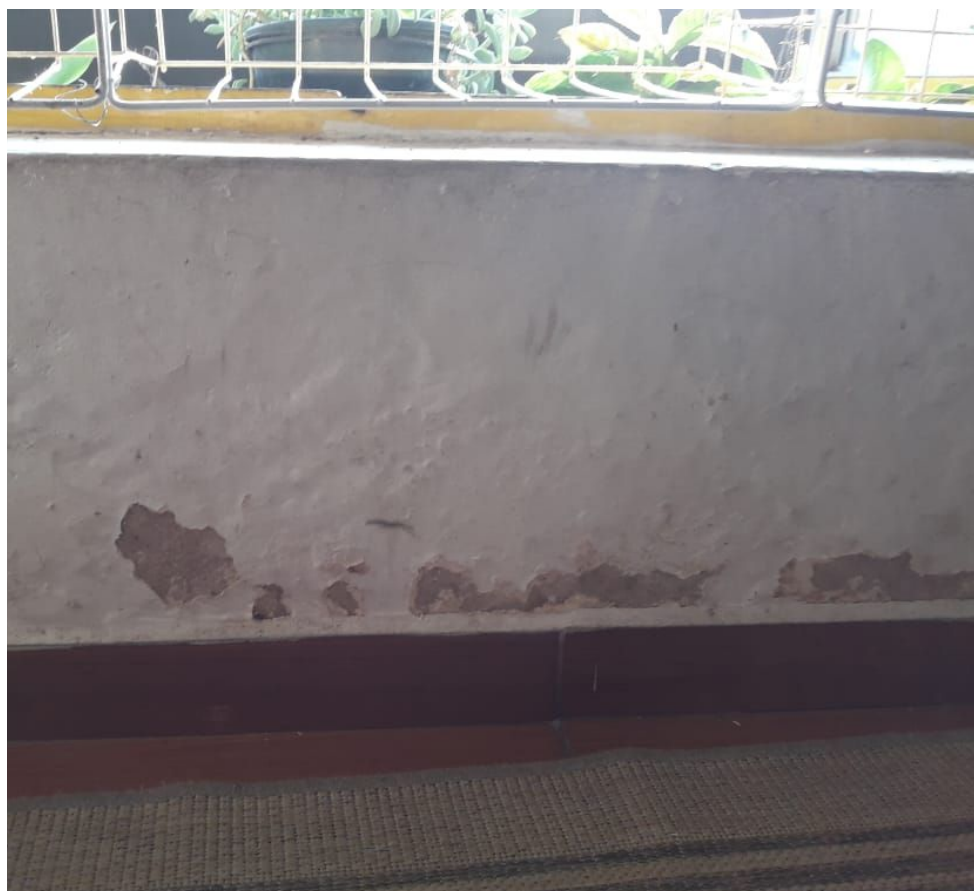
Como a sedimentação aconteceu devido a infiltração proveniente de uma tubulação danificada, a patologia da infiltração também é encontrada na edificação, as figuras 5, 6 e 7 expõem.

Figura 5 - Infiltração parede interna

E quanto às infiltrações, o que é estabelecido pela norma NBR 9575 implica a remoção do agente causador patológico, e substituição dos componentes da edificação que foram afetados, tais como concreto e ferragens. Neste sentido a limpeza com jato de água, reforço das partes metálicas e aplicação de nova mistura de argamassa com impermeabilizantes eram necessária quando se teve a possibilidade de estar diante da fundação no momento da intervenção da Companhia de Saneamento de Água e Esgoto da cidade, mas o mesmo não ocorreu. O que tem sido feito desde então é a raspagem, novo reboco com aditivos impermeabilizantes.

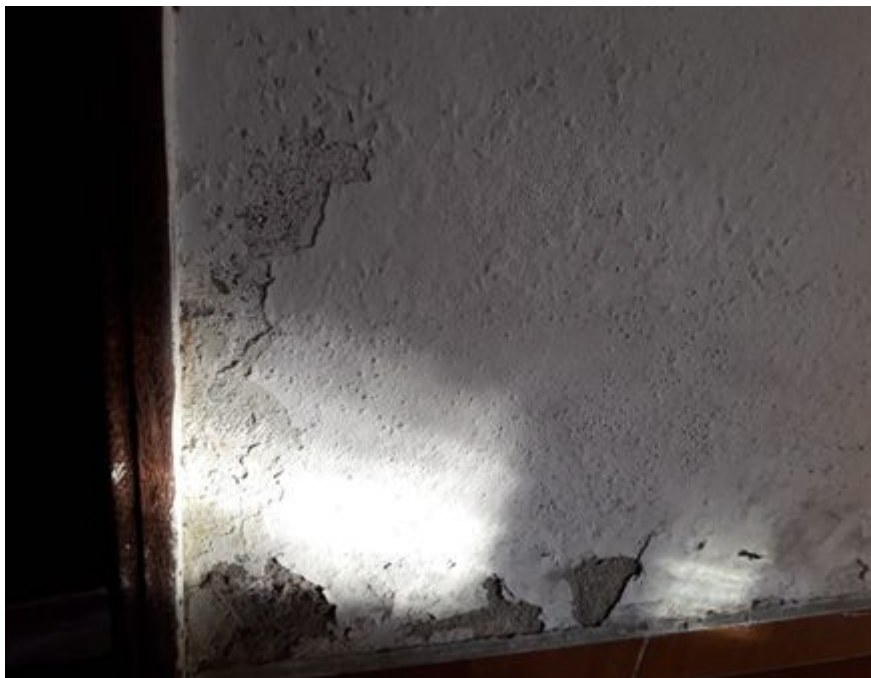
Figura 6 - Infiltração

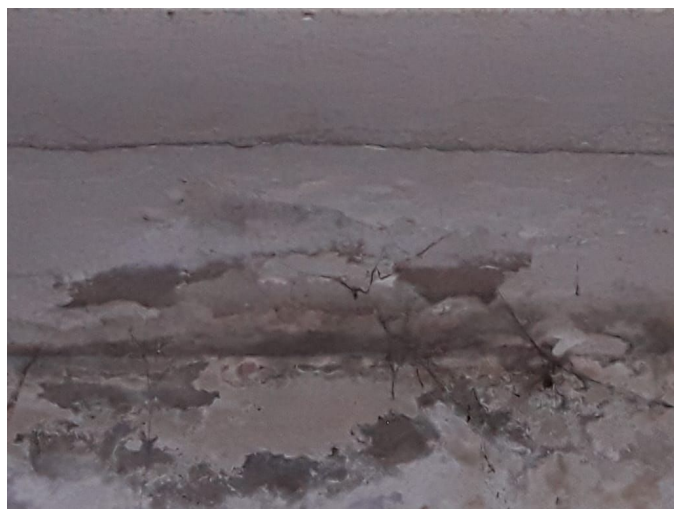
Figura 7 - Infiltração na viga de sustentação
