ACESSIBILIDADE NOS ESPAÇOS URBANOS: Estudo de caso das calçadas e praças do centro de Alterosa MG

Rafael Lacerda de Carvalho ¹

Laisa Cristina Carvalho ²

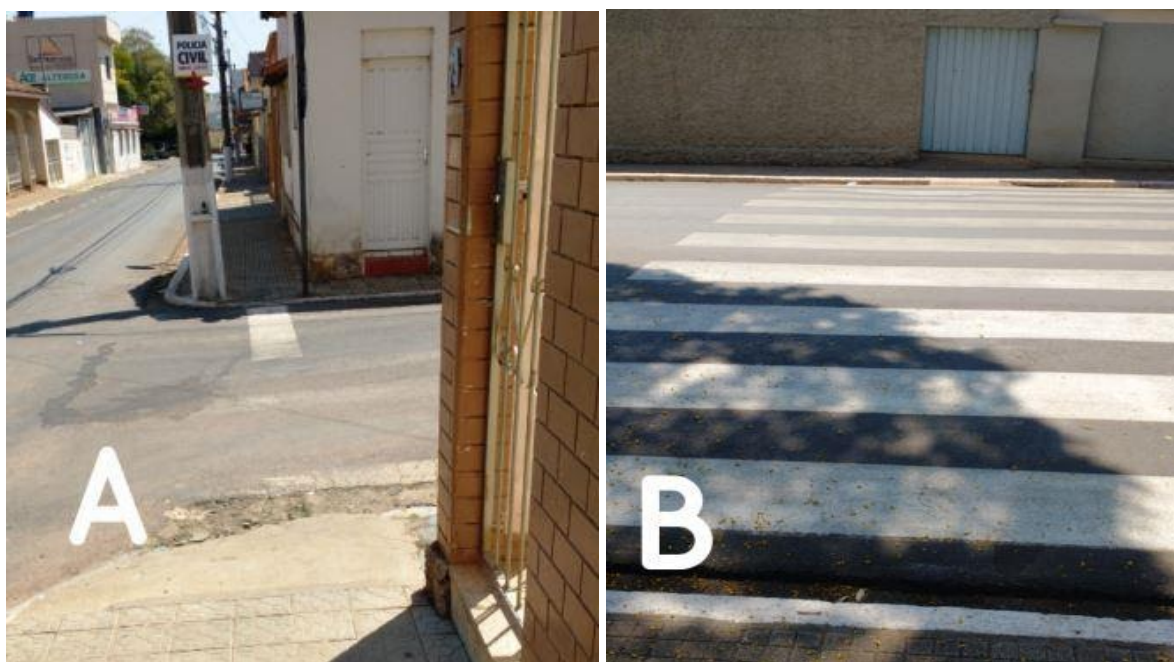
Figura 5: Pontos sem rebaixamento de calçada

Com a análise descrita no quadro acima foi constatada que as calçadas necessitam de uma série de melhorias para oferecer níveis adequados de acessibilidade. Entre os itens analisados o mais impactante é a falta de rebaixamento de calçadas, principalmente junto a faixa de travessia de pedestres. As figuras a seguir são fotos retiradas desses locais.

Na figura A podemos observar a faixa de travessia de pedestres totalmente apagada e sem sinalização tátil. O rebaixamento da calçada em seu início feito de forma errada e sem sinalização, além disso existe um buraco na sarjeta. Ao final da faixa não há nenhum tipo de rebaixamento e a existência de uma placa de trânsito dificultando a passagem. Já na figura B pode-se observar que não existe o rebaixamento da calçada em ambos os lados da rua.

Nos casos da falta do rebaixamento da calçada e sinalização, a solução é simples e de baixo custo para implantação. A questão da placa de trânsito em local indevido, basta

afastá-la da esquina e fazer a rampa um com largura maior que a exigida, pois devido ao poste existente na esquina é necessária uma área maior para manobra.

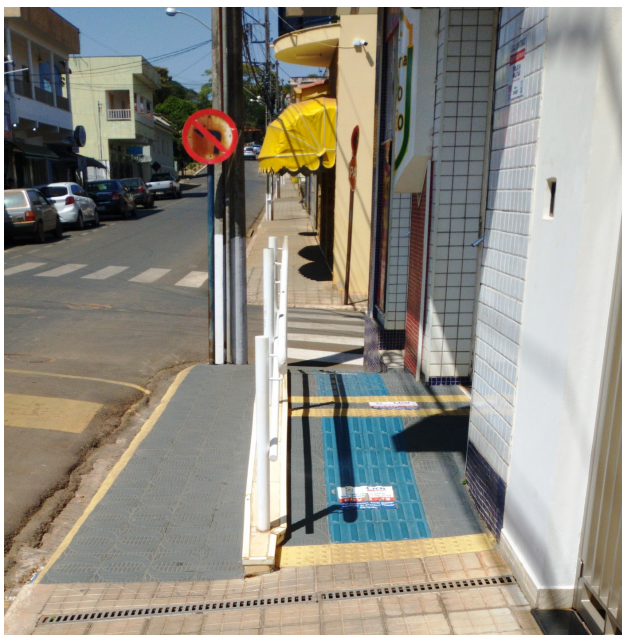
Figura 6: Rampa em local inadequado

Após análise descrita no quadro acima, nota-se que além da falta do rebaixamento de calçadas, um dos pontos mais importantes na questão da acessibilidade é uma rampa construída de maneira inadequada, diminuindo a faixa livre de circulação. A figura a seguir é uma foto retirada do local.

Na foto podemos observar uma rampa construída próximo a esquina diminuindo a faixa livre da calçada para 80 cm e dificultando a passagem devido a coincidir com um

poste, além disso a rampa possui sinalização tátil inadequada e apenas 78 cm de largura, sendo que a largura mínima recomendável pela norma é de 120 m. A sugestão neste caso é retirar a rampa da calçada e construir outra adentrando a edificação, com as devidas sinalizações táteis na calçada indicando o início e sentido da rampa.

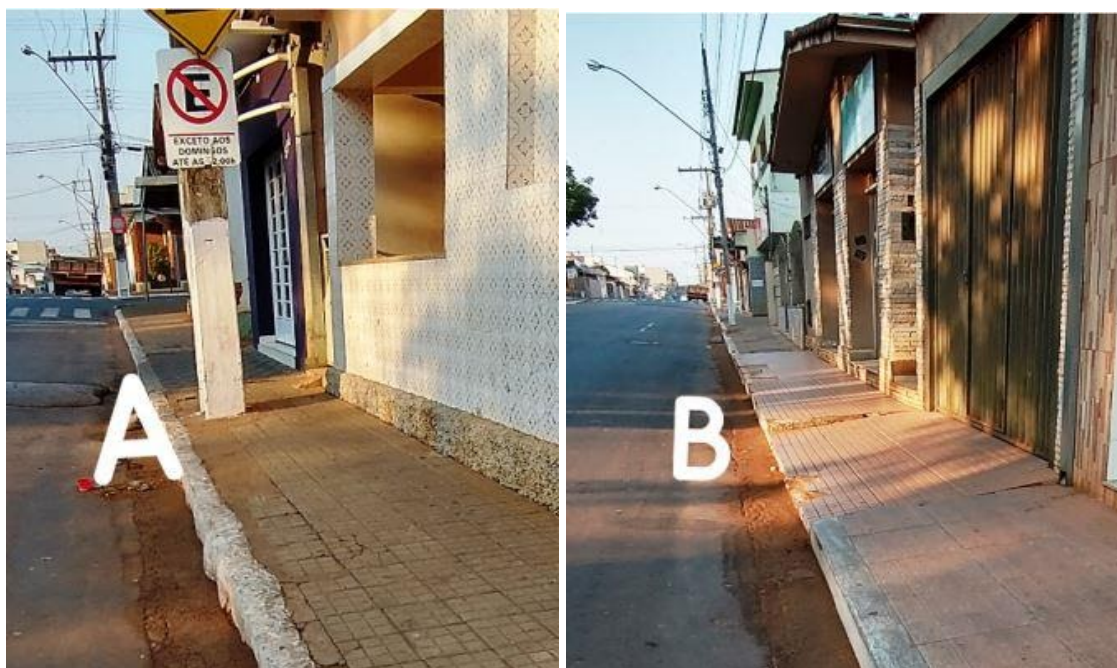
Figura 7: Postes e rampas para veiculos dificultando o curso

Diantes das análises pode-se observar que a falta do rebaixamento de calçadas é um problema recorrente. No trecho foram encontrados dois postes diminuindo a faixa livre de circulação, em um dos casos chegou a apenas 70 cm. Também foram encontradas diversas rampas de acesso a garagens construídas de maneira irregular causando degraus nas calçadas, e assim dificultando a locomoção de pessoas com cadeiras de rodas por exemplo. As figuras a seguir são fotos retiradas desses locais.

Na figura A pode-se observar a calçada estreita com apenas 105 cm de largura e o poste de energia locado quase no centro dela, deixando a faixa livre com apenas 75 cm. Já na figura B pode-se observar uma rampa de garagem construída de maneira errada causando desníveis na calçada.

A sugestão neste caso é a realocação do poste de energia, o que seria pouco viável, ou sinalização no início do quarteirão indicando calçada estreita, assim pessoas com cadeiras de rodas ou andadores poderia usar a calçada do outro lado da rua, que por sua vez é acessível. No caso das rampas de garagem a sugestão é que o acesso de veículos aos lotes deverá ser feito de modo que não atrapalhe na faixa livre de circulação de pessoas, sem criar desníveis ou degraus.
