PATOLOGIA DA CONSTRUÇÃO: estudo, análise e diagnóstico nas estruturas de concreto de uma construção civil recente

O presente artigo refere-se a um estudo de caso que contempla manifestações patológicas evidentes em uma construção recente localizada no município de Guanhães - MG. O referido assunto é pauta no meio da Engenharia Civil, visto que a incidência de patologias construtivas tem acontecido pelas mais diversas causas e tem aparecimento constante. O objetivo primário deste trabalho foi avaliar as patologias que se apresentavam na construção onde pudessem ter bases reflexivas sobre os motivos que desencadearam-nas e seus possíveis métodos de recuperação. Para a realização deste trabalho, foram utilizados artigos científicos com temas relacionados a patologias construtivas suas possíveis causas e métodos de recuperação, na elaboração de aporte teórico, bem como análise da construção estudada em sua unidade prática, o estudo de caso. Durante a realização do trabalho a construção foi contemplada com a reestruturação e restauração das patologias apresentadas. Pode-se constatar que o surgimento de patologias pode ter muitos aspectos e contribuintes, todavia, a retirada de todos os

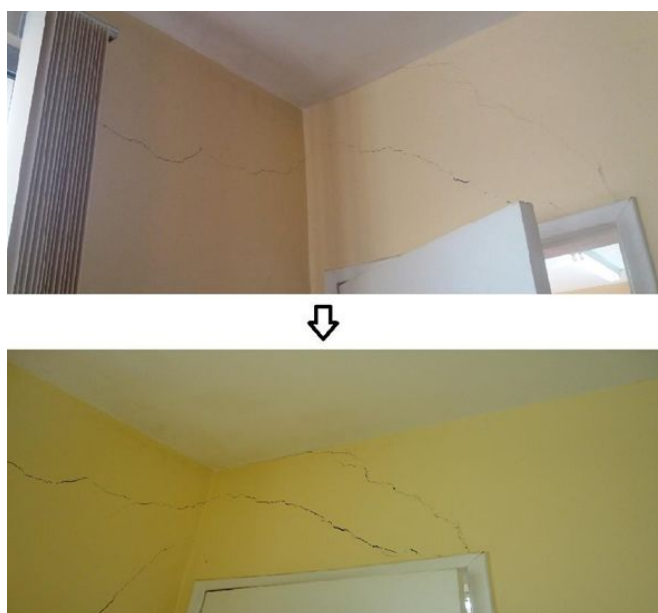
A foto da esquerda, da Figura 1, foi tirada no dia 20 de julho de 2020 e a foto da direita no dia 14 de agosto de 2020. A equipe de fiscalização da execução da obra fez observação da evolução das trincas e rachaduras e a nova observação feita pelo autor no dia 17 de agosto de 2020, conforme resultados apresentados na Tabela 1 abaixo.

Figura 1 - Trincas na parede interna do imóvel (escritório)

Na parede interna, aplicou uma camada do produto apropriado para reparo de trincas, em seguida massa corrida (resina PVA), com a aplicação de ambas ocorreu o fechamento da trinca. Para um bom acabamento, aplicação de tinta condizente.

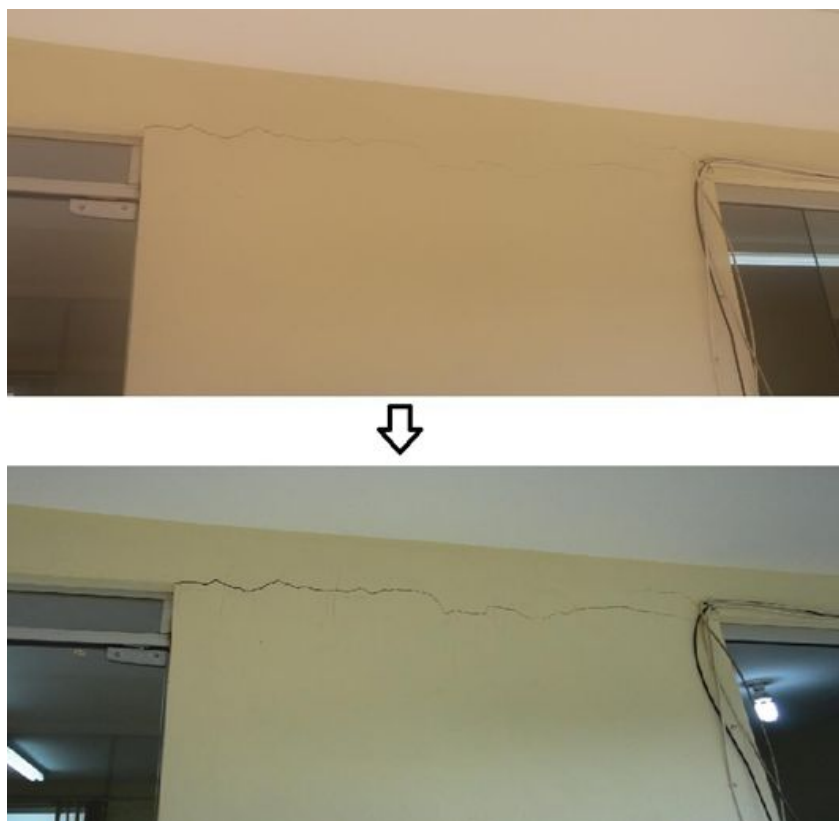
Na Figura 2 evidencia-se a trincas na parede externa da fachada do imóvel. O acompanhamento da observação da evolução das trincas da parede externa do imóvel (Figura 2), nas dimensões das aberturas apresentadas está disposta na Tabela 2.

Figura 2 - Trincas e rachaduras na parede externa do imóvel

Para solucionar as patologias que foram expostas neste trabalho, as soluções adotadas foram pertinentes a elas. Para a recuperação das rachaduras nas paredes, os consertos foram aplicados na intensidade sem comprometimento do revestimento, onde o conserto era diferente na parede externa e a interna.

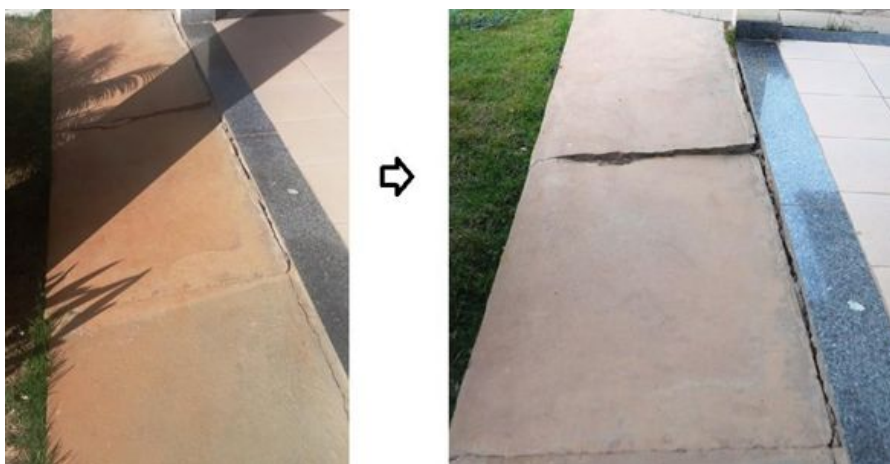
Na Figura 3, a trinca do passeio de concreto na frente do imóvel foi exposta. A foto da esquerda foi tirada no dia 20 de julho de 2020 e a foto da direita foi tirada no dia 17 de agosto de 2020, onde mostraram-se o abatimento do piso com deslocamento do passeio.

Figura 3 - Rachadura no passeio de concreto na frente do imóvel
