ANÁLISE DE PAVIMENTO FLEXÍVEL: Estudo de um trecho crítico na rodovia José Roberto Pena

Autor: Juliana Nayara Barros¹

Orientadora: Laisa Cristina Carvalho²

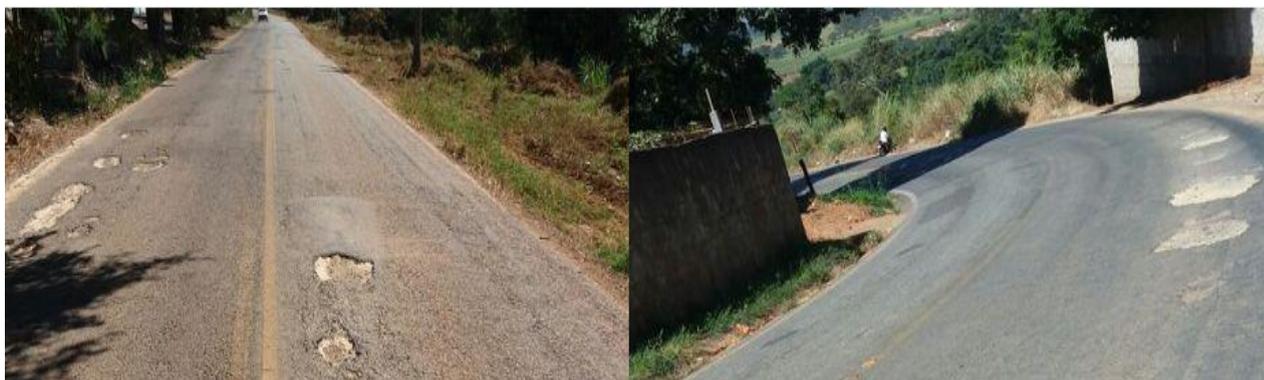
Figura 07: Panelas ou buracos

Analisando o km 9, é fácil a identificação das patologias conforme mostrado nas figuras abaixo, é verificado várias panelas na pista de rolamento com um alto grau de severidade. Esse tipo de defeito pode ocorrer pela acumulação de solicitações do tráfego com o tempo, por falha na compactação, umidade extensa nas camadas do pavimento entre outros fatores.

O desgaste do pavimento aparece por quase todo o trecho, essa patologia está condicionada aos problemas executivos ou da concepção das misturas. Além disso, pode ver

na figura afundamentos nas trilhas de rodas e remendos no revestimento em situação de deterioração, assim a classificação de acordo com VSA o nível de serventia é 1,0.

vida útil, portanto o trabalho tem como proposta de solução a remoção de todo o pavimento atual e a realização de um novo pavimento, dimensionado para os próximos 10 (dez) anos.

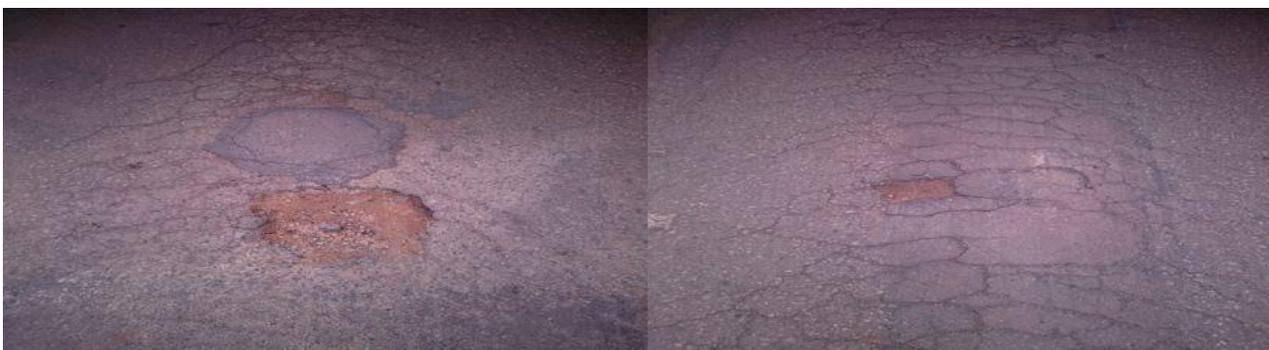
Figura 09: Trincas da superfície do pavimento

O trecho do Km 10, encontra-se com trincas transversais que pode ser causada pela reflexão das juntas ou também por retração da camada do revestimento, por trincas longitudinais, um dos motivos das ocorrência e a má aplicação da junta de construção ou pelo estágio inicial da fadiga, os buracos ainda estão presente nesse trecho, junto com trincas tipo couro jacaré causada por variações térmicas.

Sendo assim, o nível de serventia do km 10 foi de 1,5, pertinente as patologias expostas e níveis de severidade baixo, médio e alto.

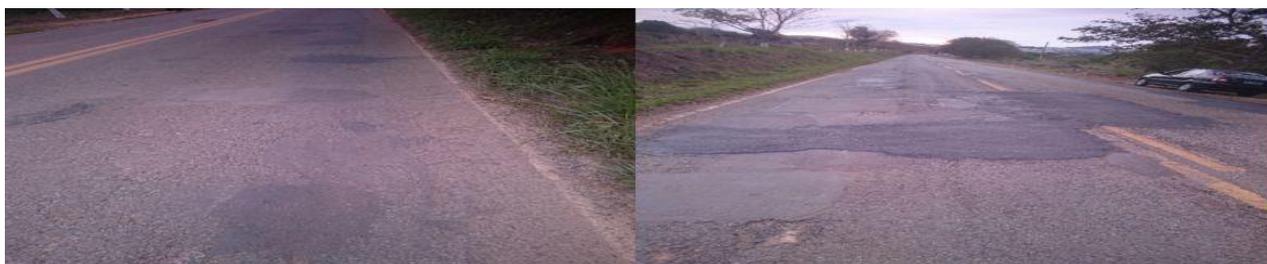
Figura 10: Remendos na superfície asfáltica

O Km 11 apresenta várias remendos, com níveis de severidade de grau baixo e médio. O remendo não é praticamente um defeito, pois é uma técnica de conservação do revestimento asfáltico, mas quando não é executado de maneira apropriada se torna uma patologia ainda maior, como mostra figura. Também é detectado o escorregamento no decorrer do trajeto, desnível entre pista e acostamento, buracos e desgaste das camadas superficiais, teve como avaliação de 2,5 em seu nível de serventia.
