**ADEQUAÇÃO DA OBRA DO CONDOMÍNIO MARIA REZENDE BRAGA A
NORMA REGULAMENTADORA 35**

Trabalho de Conclusão de Curso apresentado ao curso de Engenharia Civil do Centro Universitário do Sul de Minas – UNIS/MG, como pré-requisito para obtenção de crédito na disciplina de TCC 2, sob orientação da Prof^a. Ms. Ivana Prado de Vasconcelos.

Este trabalho apresenta a adequação da obra do Condomínio Maria Rezende Braga, situado em Varginha/MG, às normas citadas, com a finalidade de atender as exigências do Ministério do Trabalho e Emprego. A obra é composta por dois prédios, sendo estes divididos em um andar destinado a lojas comerciais, dois níveis de estacionamento, um nível de área de lazer e onze pavimentos tipo, sendo quatro apartamentos por andar, totalizando 88 apartamentos. O sistema construtivo utilizado nos quatro primeiros pavimentos é o concreto armado, e nos demais alvenaria estrutural.

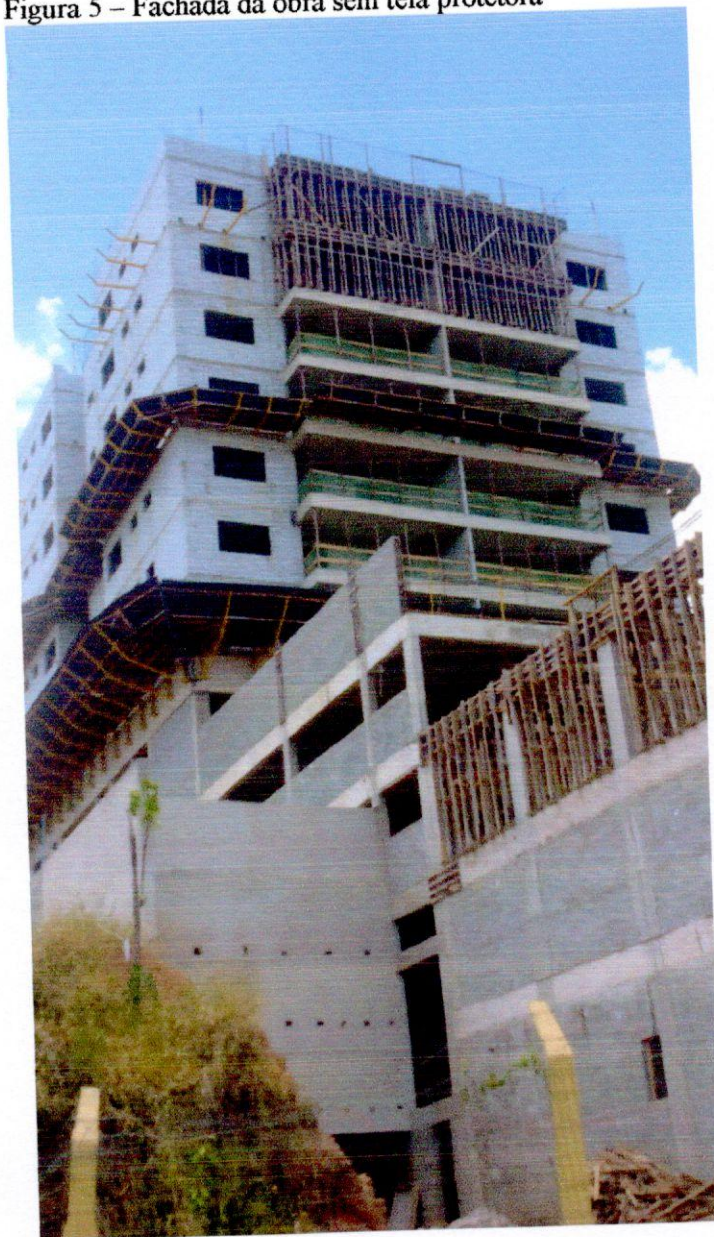
a) A obra não possui tela protetora em todo seu perímetro.

Figura 5 – Fachada da obra sem tela protetora

Solução: De acordo com o item 18.13.9 da NR-18, o perímetro da construção do edifício deve ser fechado com tela a partir da plataforma principal de proteção, a tela deve constituir-se de uma barreira protetora contra projeção de materiais e ferramentas e deve ser instalada entre as extremidades de 2 (duas) plataformas de proteção consecutivas, só podendo ser retirada quando a vedação da periferia, até a plataforma imediatamente superior, estiver concluída.

Na obra não foi adotado essa medida de proteção de segurança, pelo fato que foi realizado um estudo junto ao Ministério do Trabalho e Emprego (MTE), onde foi abordado que já estava sendo executado os outros sistemas de segurança contra quedas de pessoas e materiais. Como a obra está sendo executada em um local afastado do centro urbano, e por não possuir transito de pedestres em todo seu perímetro, ficou descaracterizado o sistema de proteção de tela.

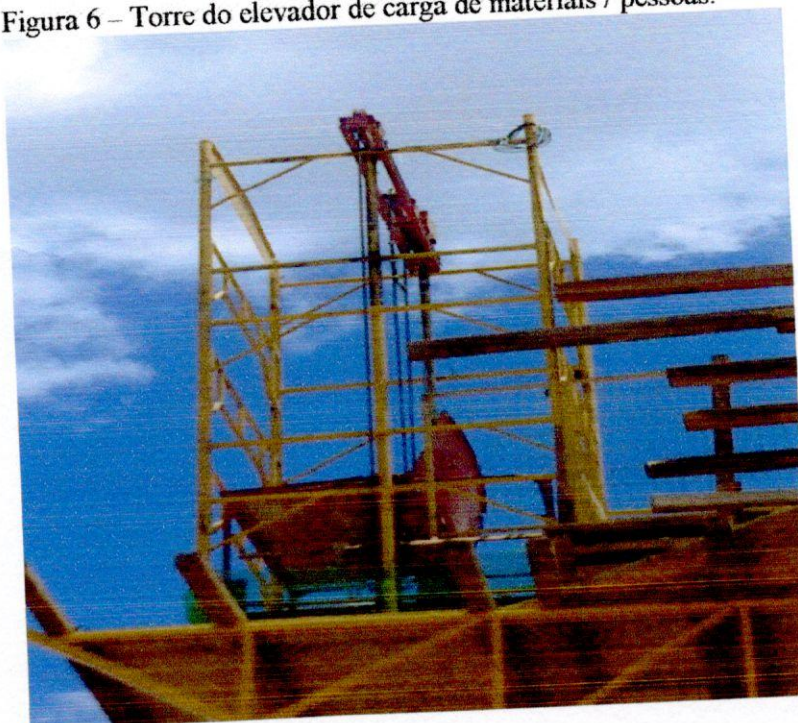
b) Falta de amarração na construção da torre de elevador.

Figura 6 – Torre do elevador de carga de materiais / pessoas.

Solução: De acordo com o item 18.14.23.1 da NR-18 nos edifícios em construção com 12 (doze) ou mais pavimentos, ou altura equivalente é obrigatória a instalação de, pelo menos, um elevador de passageiros, devendo o seu percurso alcançar toda a extensão vertical da obra e o mesmo fixado a estrutura.

No local por se tratar de uma obra com 16 (Dezesseis) pavimentos foi construído uma torre de elevador de carga e pessoas, dotado de proteção em todo seu perímetro com tela protetora, fixado com três tipos de amarração, conforme descrição abaixo:

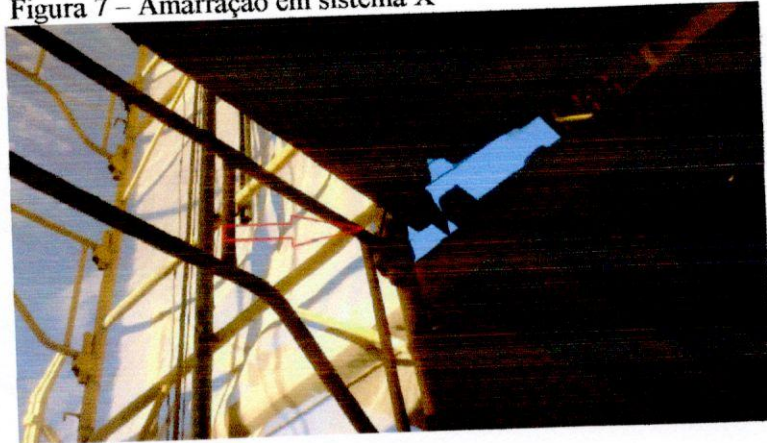
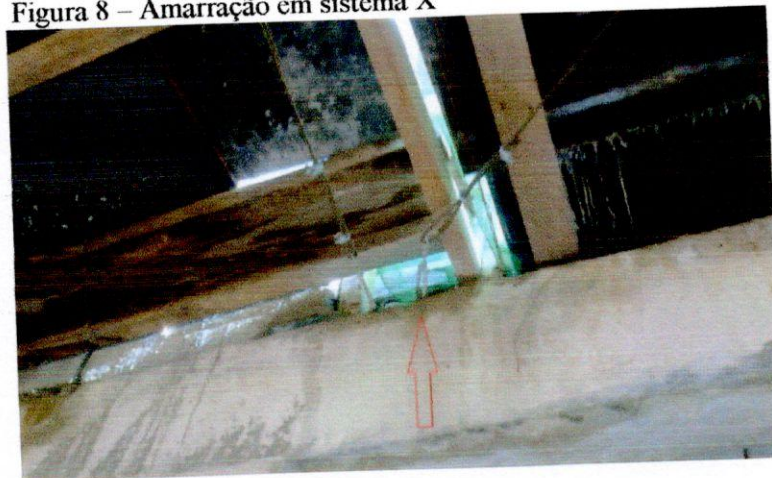
- Travada em sistema X em todos os andares.

Figura 7 – Amarração em sistema X

Figura 8 – Amarração em sistema X

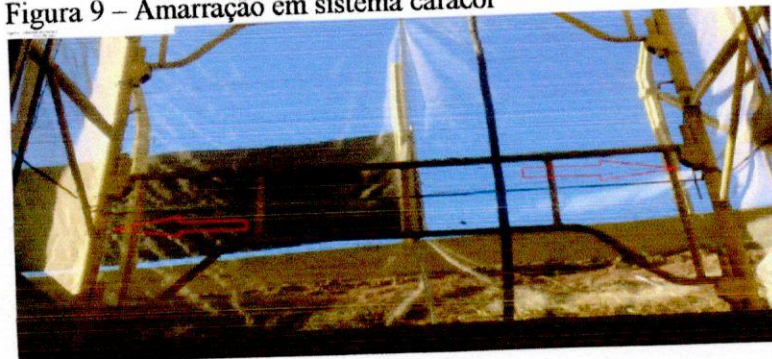
- Travada em caracol de 2 em 2 andares

Figura 9 – Amarração em sistema caracol

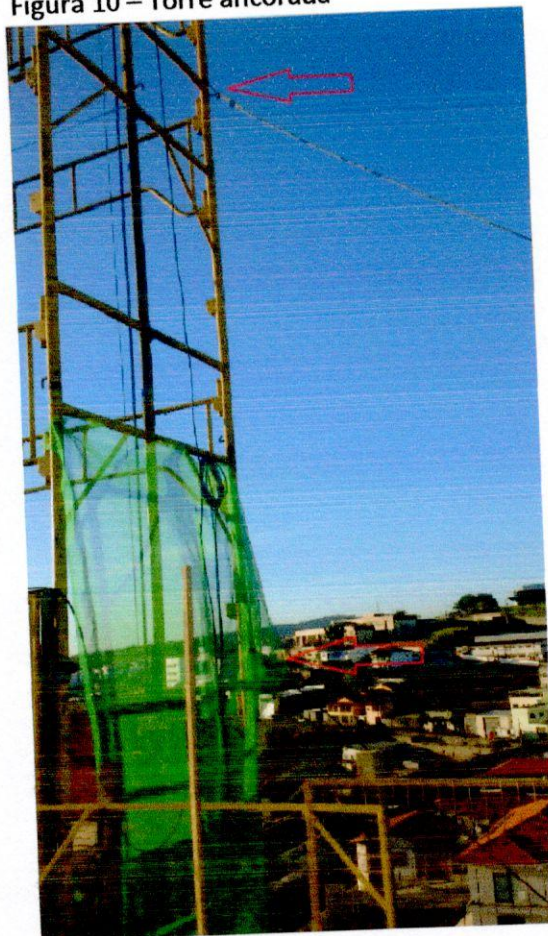
➤ Ancorada de 3 em 3 andares

Figura 10 – Torre ancorada

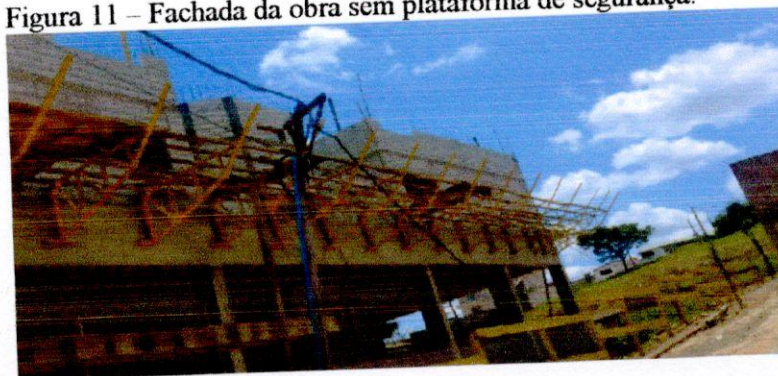
c) Falta de plataforma principal na edificação.

Figura 11 – Fachada da obra sem plataforma de segurança.

Solução: De acordo com o item 18.13.6. da NR-18 em todo perímetro da construção de edifícios com mais de 4 (quatro) pavimentos ou altura equivalente, é

obrigatória a instalação de uma plataforma principal de proteção na altura da primeira laje que esteja, no mínimo, um pé-direito acima do nível do terreno.

No local foi instalado uma plataforma principal em todo perímetro da edificação, de maneira resistente e mantida sem sobrecarga que possa prejudicar a estrutura.

A plataforma principal possui 2,50 m (dois metros e cinquenta centímetros) de projeção horizontal da face externa da construção, 1 (um) complemento de 0,80 m (oitenta centímetros) de extensão, com inclinação de 45° (quarenta e cinco graus), a partir de sua extremidade.

A plataforma principal foi fixada na estrutura convencional de concreto armado, sendo feita de perfil metálico com treliças em balanço.

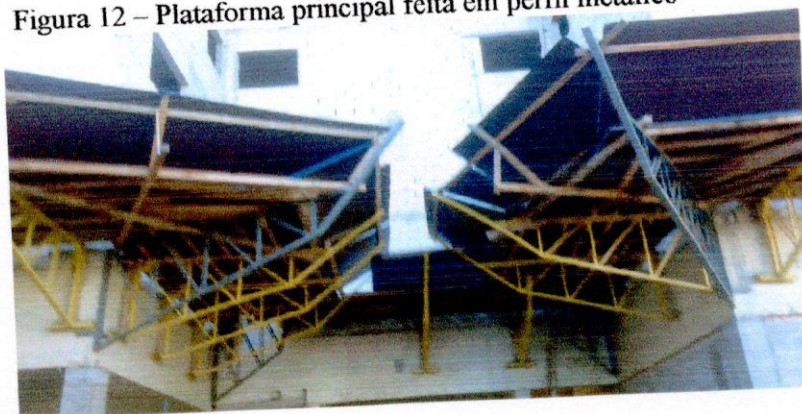
Figura 12 – Plataforma principal feita em perfil metálico

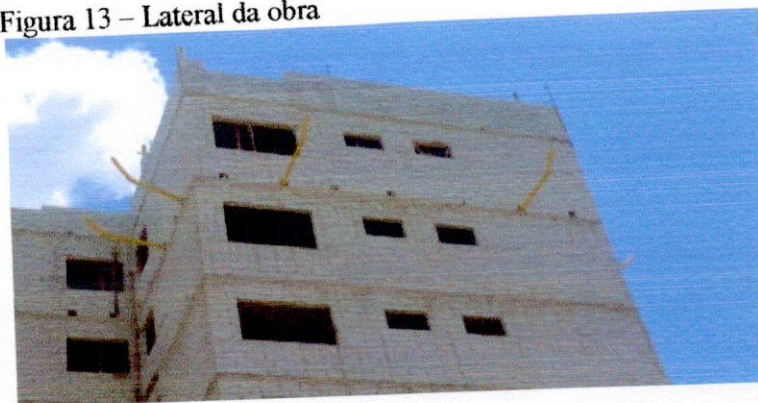
d) A falta e a dificuldade de instalação das plataformas secundárias nos andares da obra, pelo fato de se tratar de uma obra em alvenaria estrutural sem pilares e vigas.

Segue abaixo foto da fachada da obra, onde é abordado a falta de plataforma secundária de proteção.

Figura 13 – Lateral da obra

Solução: De acordo com o item 18.13.7. da NR-18 acima e a partir da plataforma principal de proteção, devem ser instaladas, também, plataformas secundárias de proteção, em balanço, de 3 (três) em 3 (três) lajes e cada plataforma deve ser instalada logo após a concretagem da laje a que se refere e retirada somente, quando a vedação da periferia, até a plataforma imediatamente superior, estiver concluída.

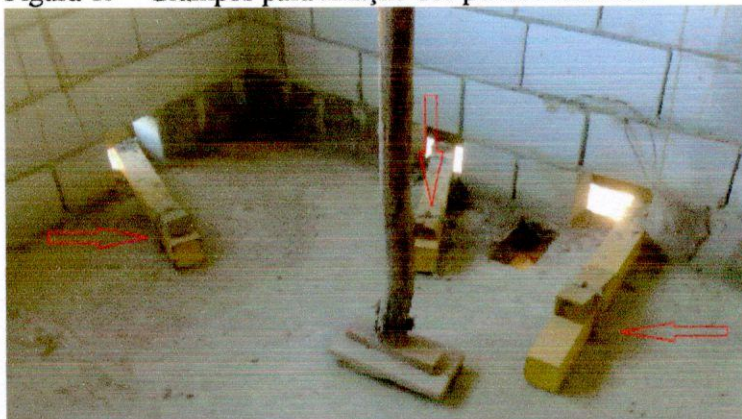
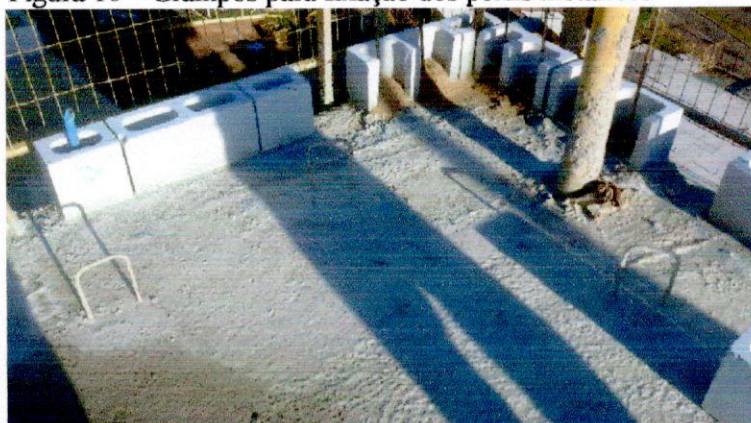
Figura 15 – Grampos para fixação dos perfis metálicos

Figura 16 – Grampos para fixação dos perfis metálicos

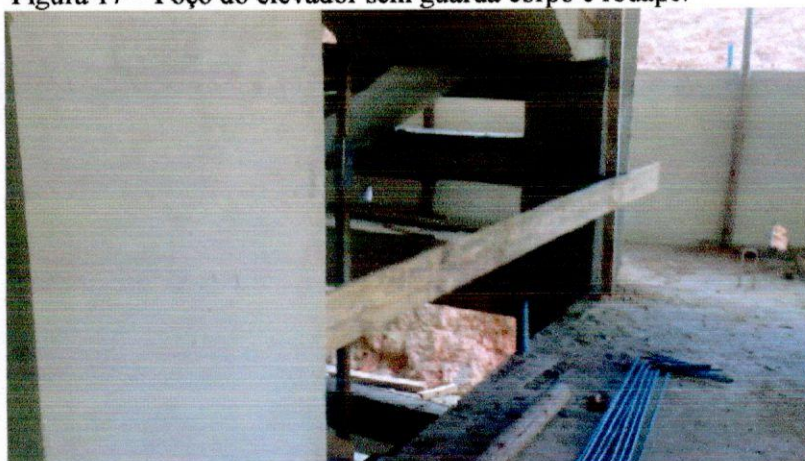
e) Falta de guarda corpo e rodapé em alguns lugares da edificação.

Figura 17 – Poço do elevador sem guarda corpo e rodapé.

Solução: De acordo com o item 18.13.3 da NR-18 os vãos de acesso às caixas dos elevadores devem ter fechamento provisório de, no mínimo, 1,20 m (um metro e vinte centímetros) de altura, constituído de material resistente e seguramente fixado à estrutura, até a colocação definitiva das portas.

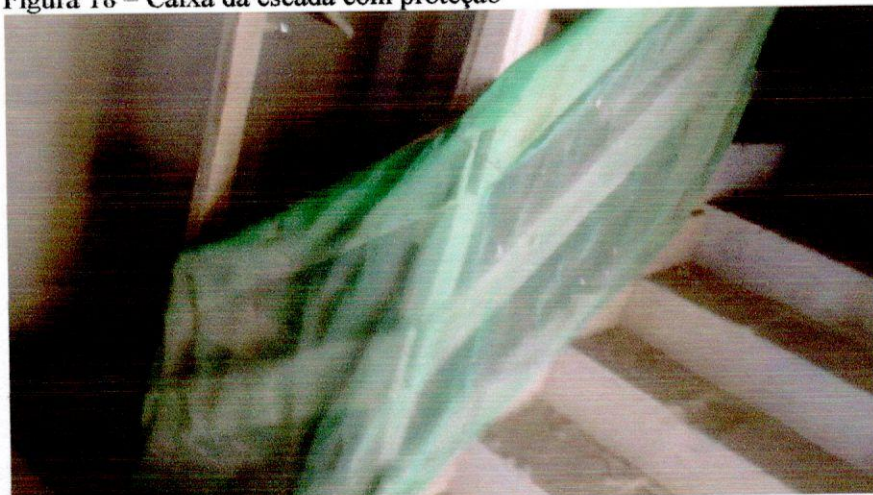
Figura 18 – Caixa da escada com proteção

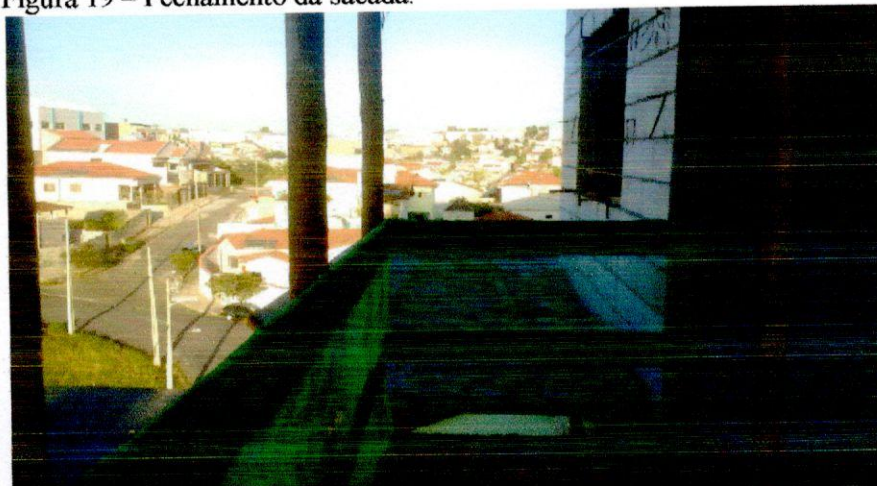
Figura 19 – Fechamento da sacada.

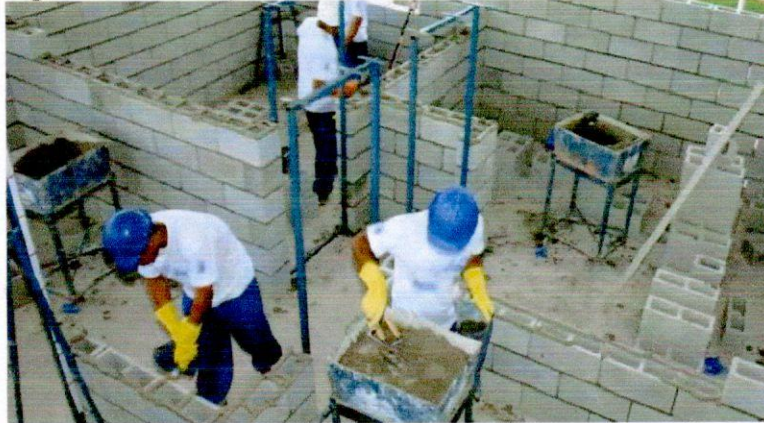
f) Instalação inadequada do tubo para fixação do cabo guia.

Figura 20 – instalação inadequada de execução de tubos

Solução: De acordo com o item 18.18.1.1 da NR-18 os cabos-guia devem ter suas extremidades fixadas à estrutura definitiva da edificação por meio de suporte de aço inoxidável ou outro material de resistência e durabilidade equivalentes

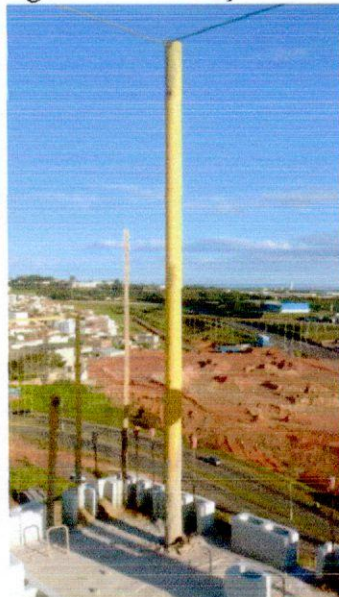
Segue abaixo foto da obra, onde é abordado a instalação adequada do tubo para fixação para cabo.

Figura 21 – instalação tubo cabo guia

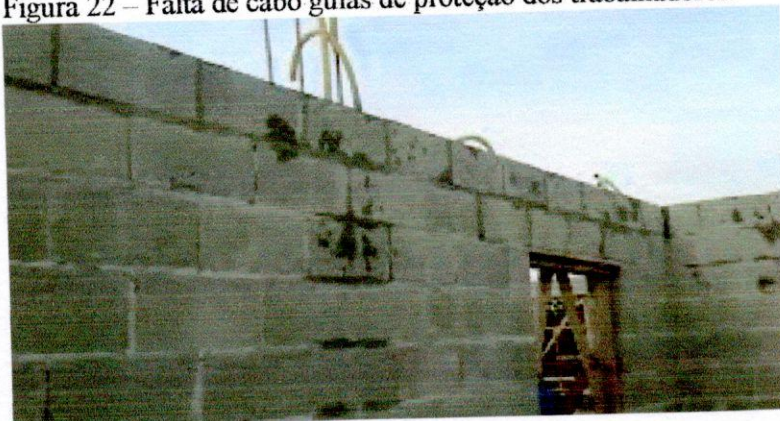
g) Falta de cabo guia de proteção contra quedas.

Figura 22 – Falta de cabo guias de proteção dos trabalhadores.

Solução: De acordo com o item 18.18.1 da Nr-18 para trabalhos em altura, devem ser usados dispositivos que permitam a movimentação segura dos trabalhadores, sendo obrigatória a instalação de cabo-guia de aço, ou uso de corda de poliéster desde que seja utilizado coeficiente de segurança 5 e que não se trate de trabalho a quente para fixação do cinto de segurança tipo pára-quedista.

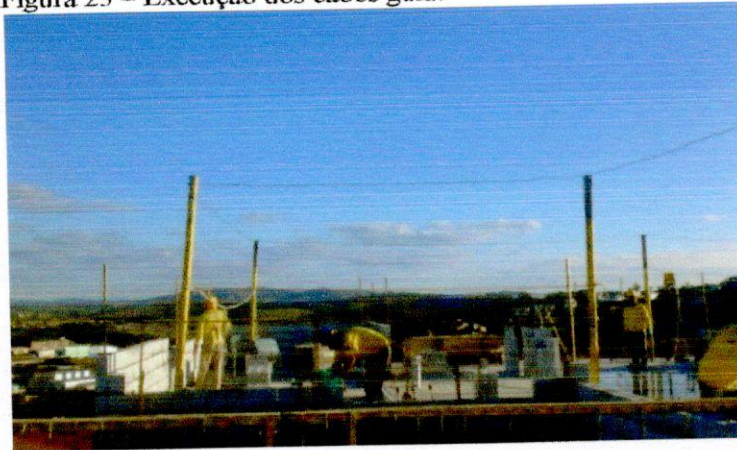
Segue abaixo foto da obra, onde é abordado a execução correta do cabo guia de proteção em todo perímetro da obra.

Figura 23 – Execução dos cabos guia.
