ESTUDO DAS PATOLOGIAS EM PAREDES DE VEDAÇÃO

Trabalho de Conclusão de Curso apresentado ao curso de graduação em Engenharia Civil do Centro Universitário do Sul de Minas para obtenção do grau de bacharel, sob orientação do professor MSc. Antônio de Faria.

Este trabalho visa avaliar as condições patológicas dos elementos de vedação em uma residência situada na, Rua: Argentino Bueno da Silva nº 264, Parque Mariela, na cidade de Varginha MG. O objetivo propor uma sugestão de auxílio na tomada de decisões entre as várias opções para a correção das patologias existentes em paredes de vedação. Dessa forma a análise feita em essa edificação se faz necessário para se obter indicadores precisos em cada patologia analisada, tendo considerações finais que será de grande valia para o Engenheiro Civil. Com isso, para se obter se um bom resultado se faz necessário o estudo de casos, onde é avaliado alguns painéis de vedação.

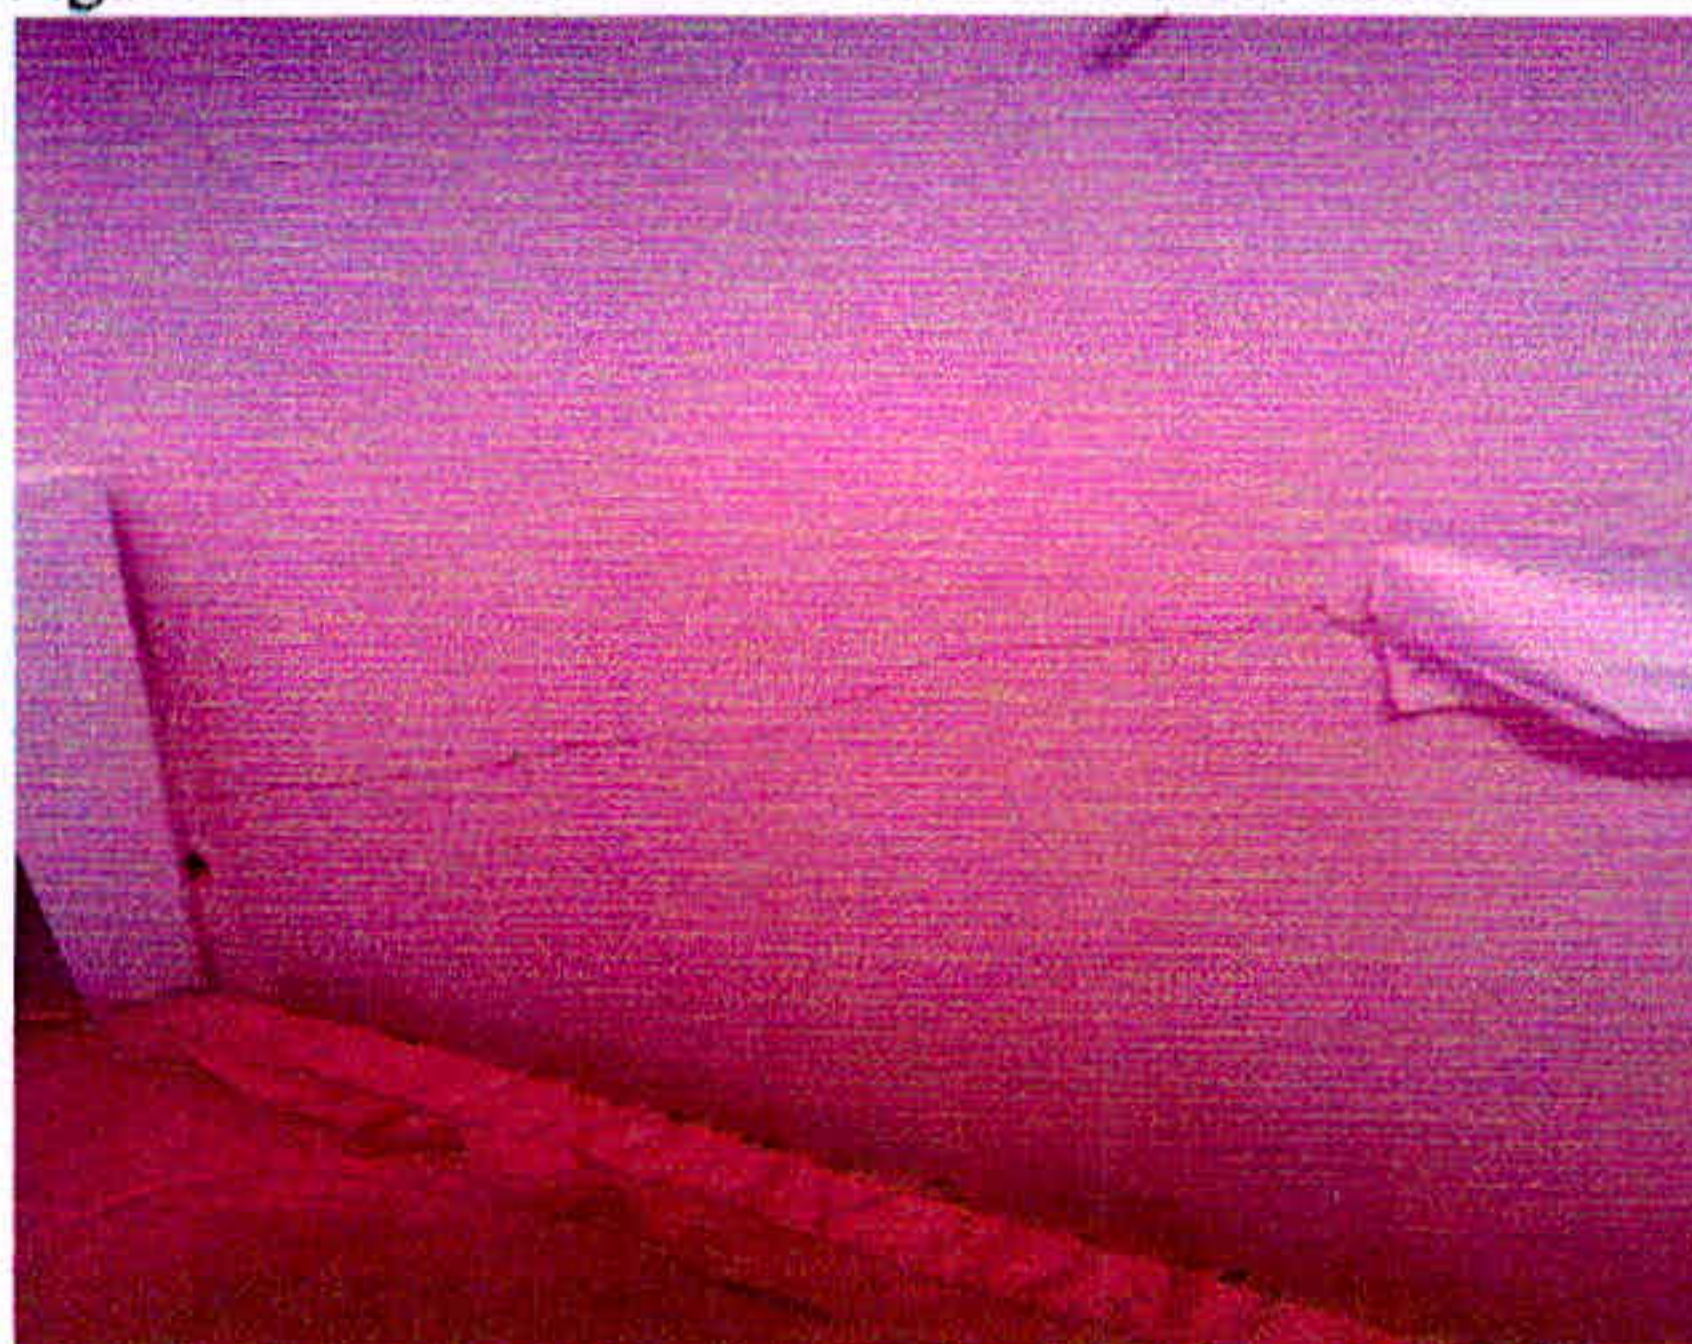
Figura 09 – Parede 1-Trinca inclinada localizada.

Elemento construtivo: Parede de vedação;

Tipo da patologia verificada: fissura;

Abertura da fissura (espessura): média 4,5mm;

Extensão da fissura:1,30metros;

Como estas duas paredes apresentaram médio grau de deterioração devido as fissuras de aberturas médias maiores que 4 mm, optou-se por realizar uma avaliação mais aprofundada de suas origens. Concluiu-se que as fissuras eram provenientes de recalques dos pisos, visto que sob as paredes não existiam vigas de apoios apenas foram assentadas sobre um piso não armado de 10 cm de espessura e houve o recalque da solo base por carreamento de partícula de solo fino, criando espaços vazios sob a laje de piso e como consequência o recalque diferencial com aparecimento das fissuras nas paredes de alvenaria.

Para o reparo da patologia encontrada nas paredes das figuras 9 e 10 foi apresentada a solução mais viável e econômica para a profilaxia da mesma, onde foi adotada a colocação de vergas para a solução desse problema utilizando aço de 10,0 mm travando as fissuras horizontalmente e contendo um espaço entre uma com a outra de 0,40 m de distância e utilizando argamassa contendo um traço de 2:1 (duas porções de agregado miúdo e uma porção de cimento) e logo após fazer o reparo do reboco.

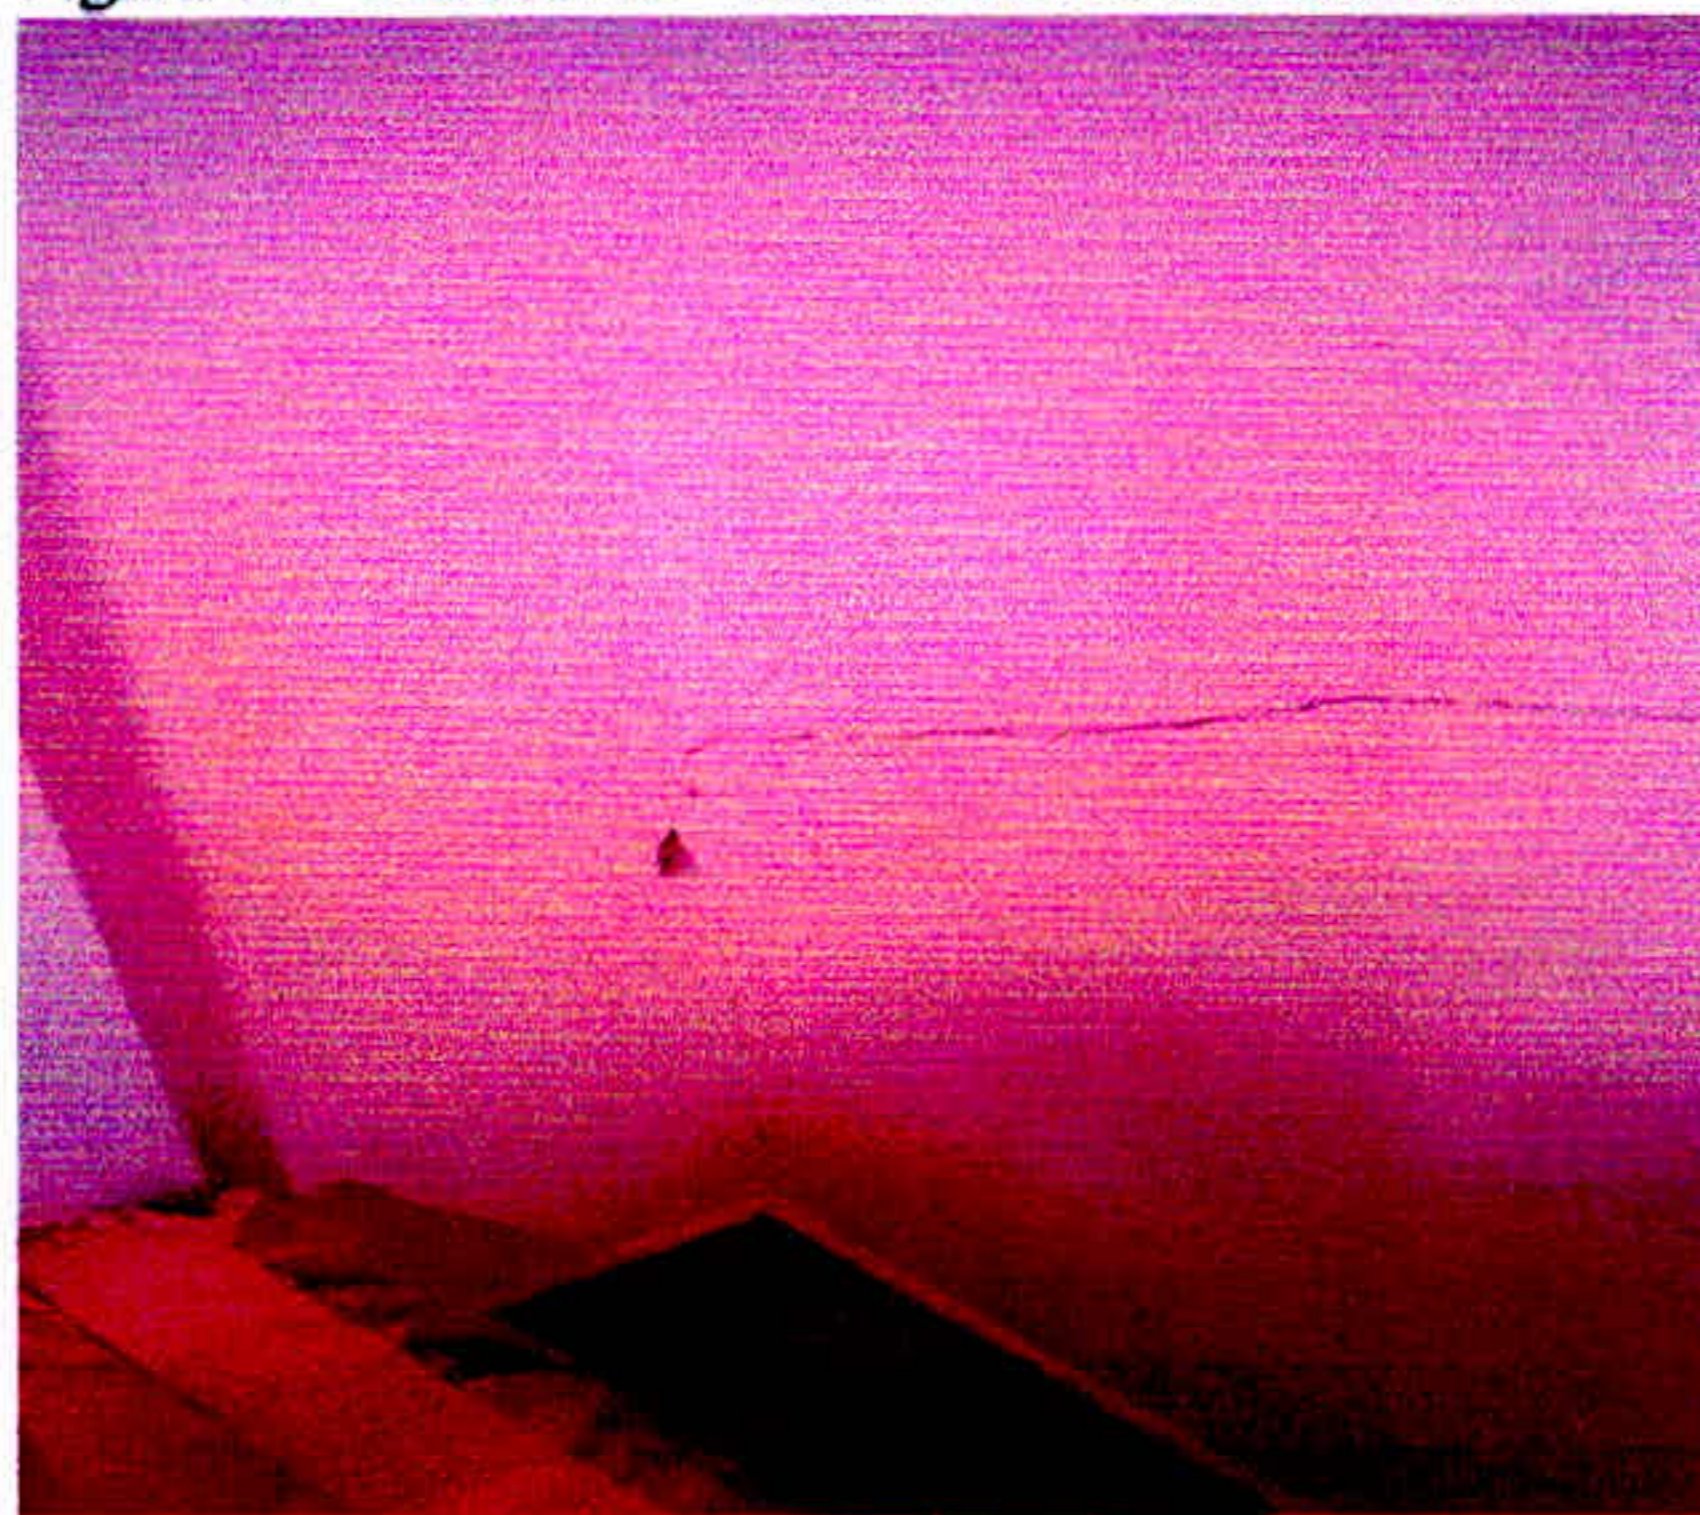
Figura 10 – Parede 10 - Trinca inclinada localizada.

Elemento construtivo: Parede de vedação;

Tipo da patologia verificada: fissura;

Abertura da fissura (espessura): média 5,0 mm;

Extensão da fissura: 1,48 metros

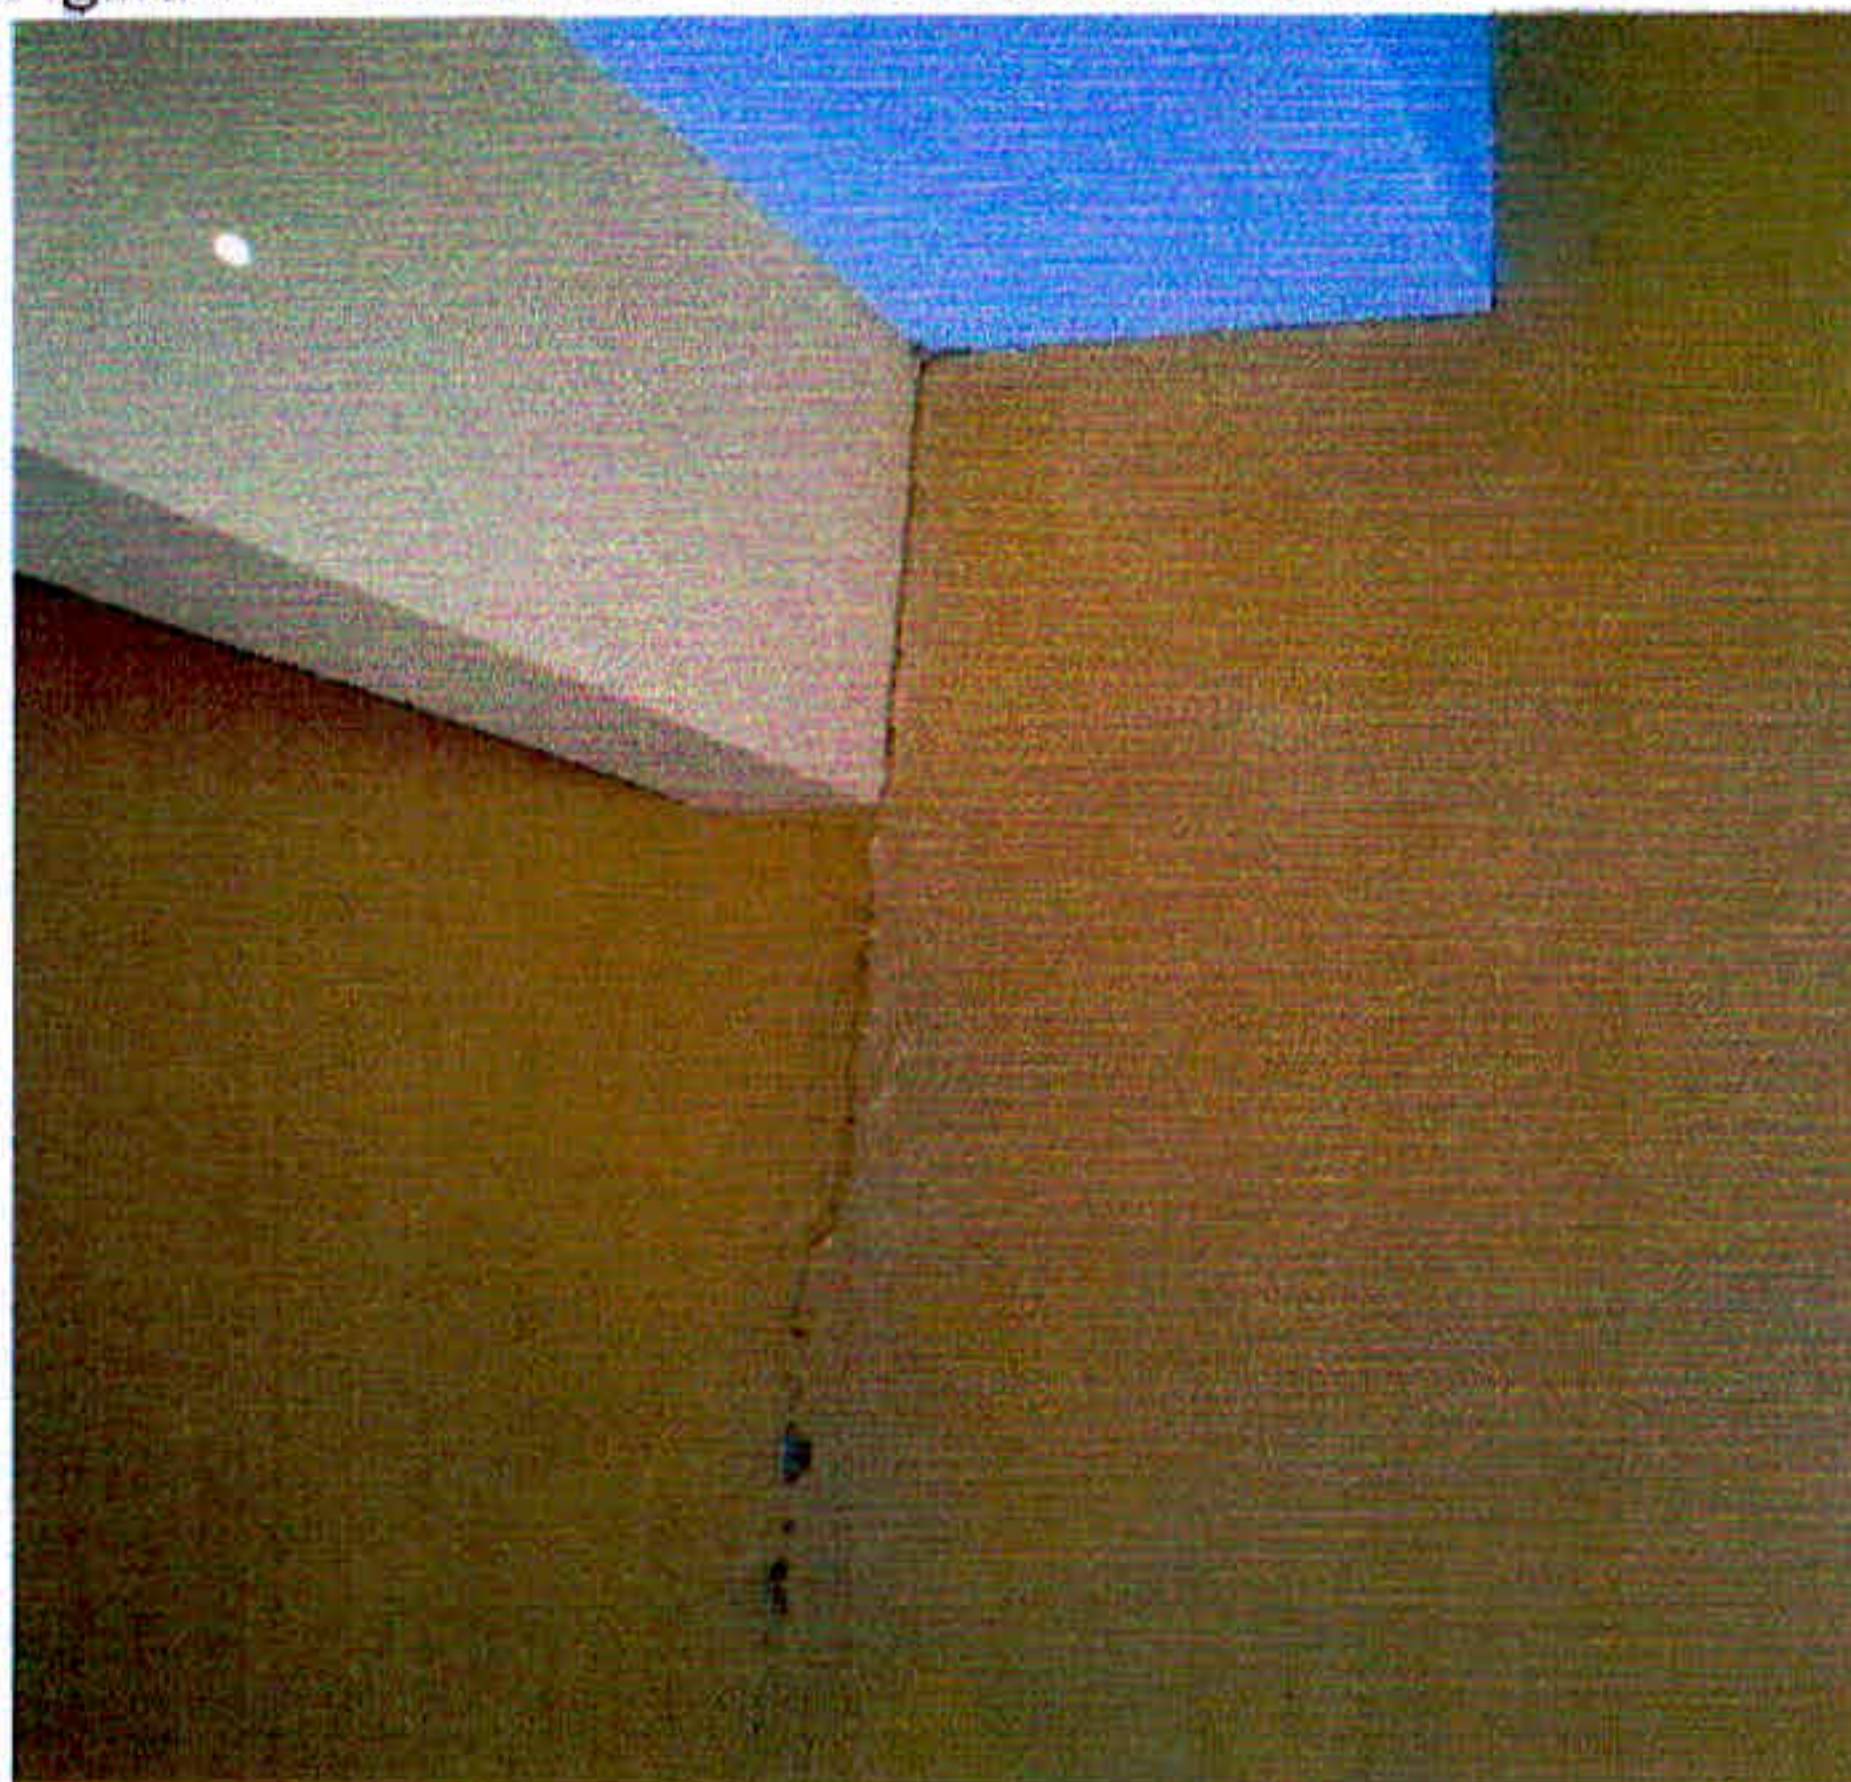
Figura 11 – Parede 10 - Trinca inclinada vertical.

Elemento construtivo: Parede de vedação;

Tipo da patologia verificada: fissura;

Abertura da fissura (espessura): média 6,0mm;

Extensão da fissura: 1,48 metros;

Como esta parede apresenta médio grau de deterioração devido a fissura de abertura média maior que 5 mm, optou-se por realizar uma avaliação mais aprofundada de sua origem logo concluiu-se que a fissura é proveniente de falta de amarração da parede com algum elemento estrutural como (pilar).

Para o reparo da patologia encontrada na parede da figura 11 foi apresentada a solução mais viável e eficiente, foi feita o travamento entre o elemento estrutural com a parede de vedação através de uma solda com eletrodo utilizando barras de aço horizontalmente de 10mm de espessura, soldando-a na estrutura pilar e travando-a no elemento parede e contendo uma dimensão de 0,40m na direção vertical de uma barra de aço com a outra e em seguida o traço de argamassa utilizado neste reparo será o mesmo utilizado nas paredes das figuras 9 e 10.

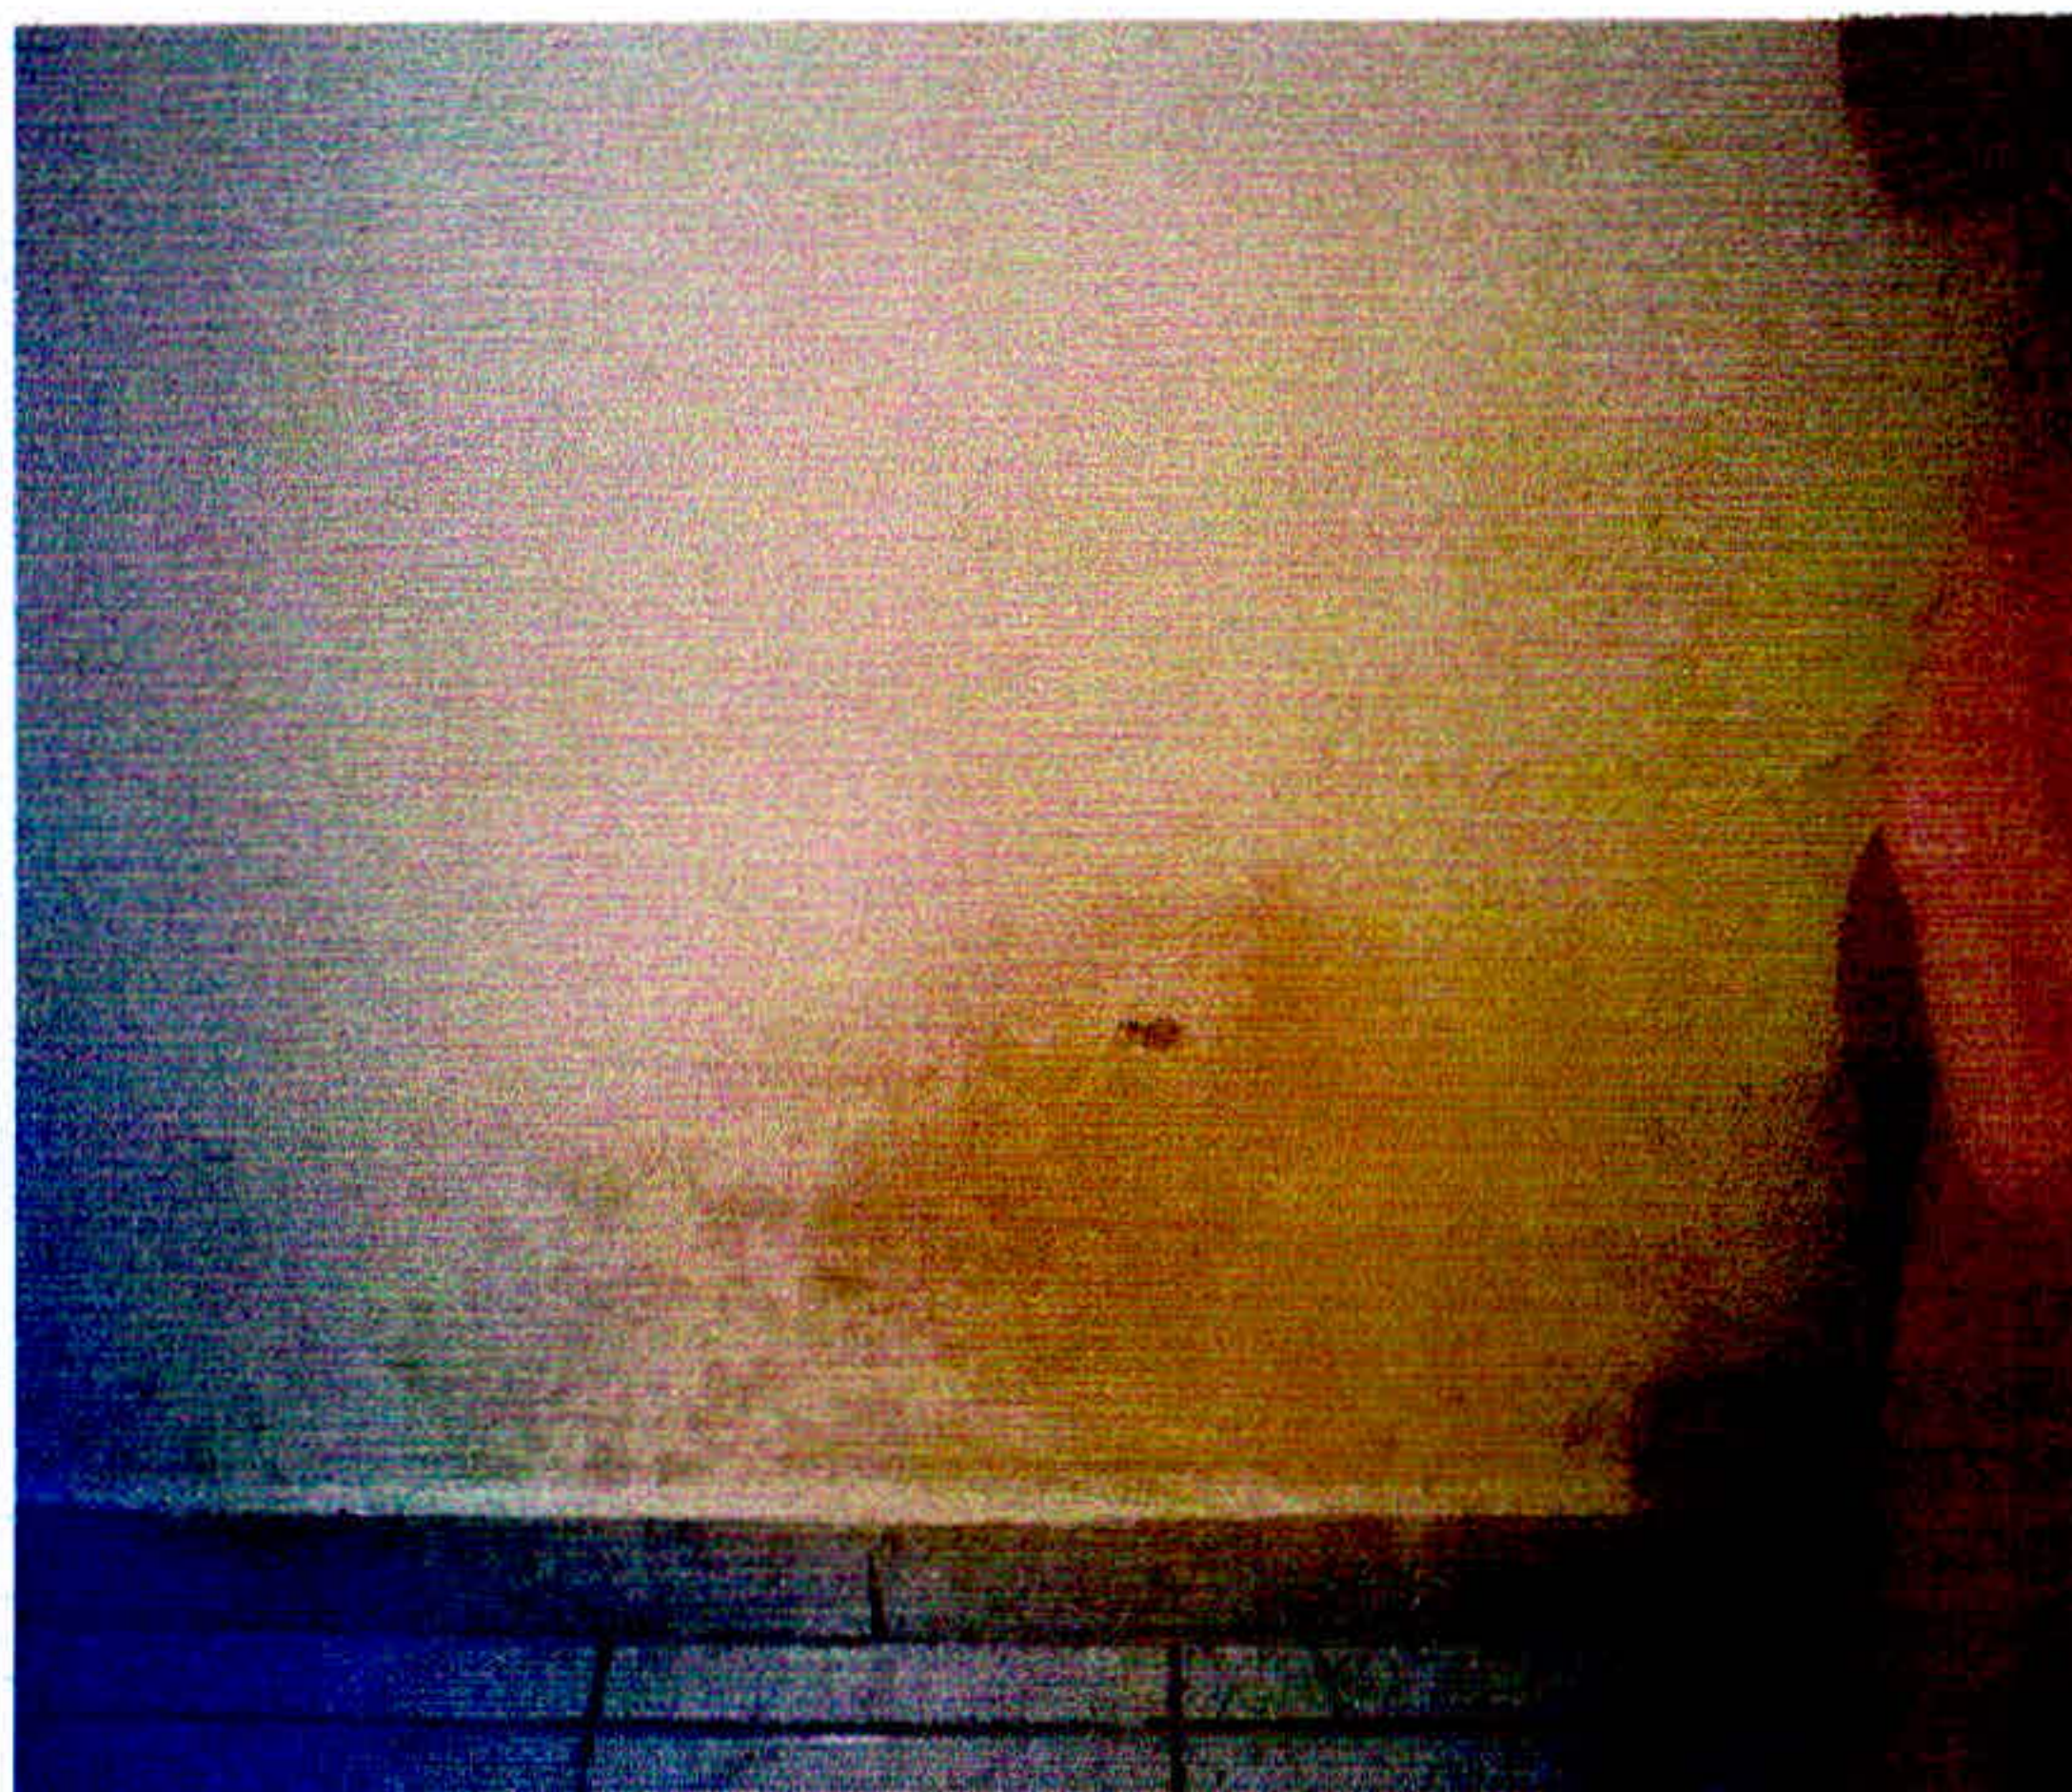
Figura 12 – Parede 09 - Umidade Acidental

Elemento construtivo: Vedação

Analisou-se, individualmente, também a parede 10, e constatou-se que apresentava forte infiltração pela falta de mão de obra qualificada e também por falta de impermeabilização no baldrame.

A argamassa polimérica pode ser aplicada na forma de pintura com trincha ou brocha (figura 13);
