PROPOSTAS PARA O CONTROLE DA INUNDAÇÃO À JUSANTE DO
LOTEAMENTO SAGRADO CORAÇÃO I NO MUNICÍPIO DE
VARGINHA - MG

Monografia apresentada ao curso de Engenharia Civil do Centro universitário de Sul de Minas – UNIS/MG como pré-requisito para a obtenção do grau de bacharel, sob orientação da prof.^a Ma. Ivana Prado de Vasconcelos.

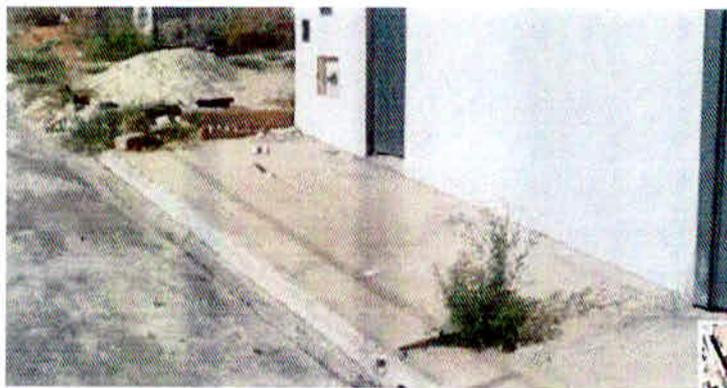
Em Varginha, adota-se meio-fio na altura de 15 cm. Nos loteamentos Sagrado Coração I e II, Sete de Outubro, a largura da sarjeta varia de 15 a 25 cm conforme a seguir:

Figura 02: Sarjeta e meio-fio
Fonte: Google Earth

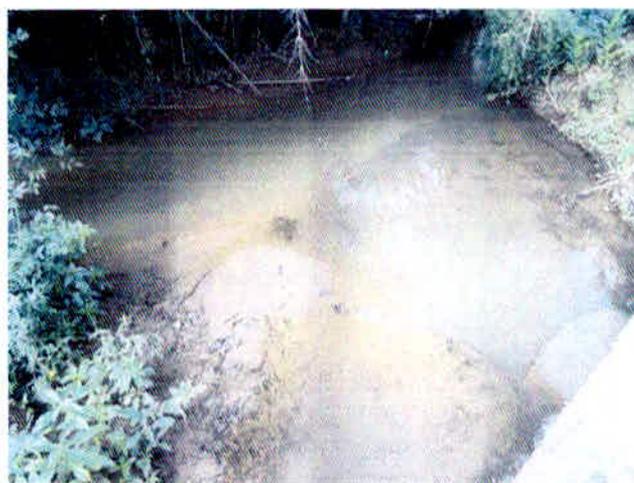
Em entrevista com o morador do local, o Senhor Sebastião de Oliveira, expôs que além deste problema em frente à sua casa, ao fundo o ribeirão já não comporta a vazão e transborda em toda chuva mais forte. Ele propõe que seja feita a limpeza do leito do córrego que com o passar do tempo sofreu grande assoreamento como mostra a Figura 3. Ao lado de sua propriedade acontece o encontro de ribeirões e a vazão é muito alta considerando que está situado à montante do curso d'água dentro do perímetro urbano. O Senhor Sebastião reclama da capacidade de engolimento das BL's existentes, pois conforme as curvas de nível a água desta bacia é toda direcionada para a porta da sua casa onde não existe nenhuma forma de captação e transporte desta água até o córrego ao lado de sua propriedade.

Figura 3: Encontro de ribeirões.
Fonte: própria

Este ribeirão ainda terá de atravessar a cidade até chegar ao Rio Verde. Este ribeirão é famoso por provocar alagamento onde a seção é diminuída, sendo tema de muitos projetos de alunos do curso de Engenharia Civil do UNIS MG.

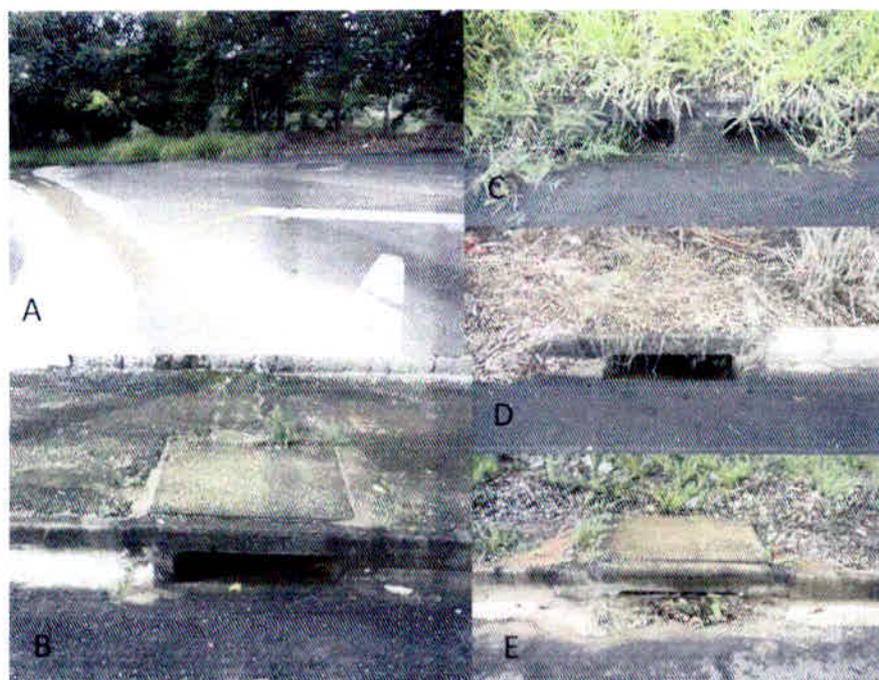
Foram observadas várias situações em que as BL's não têm capacidade nenhuma de engolimento. Estão obstruídas parcialmente pelo mato na sarjeta e outras pelos resíduos de construção. Ainda assim as em bom estado de conservação estão em locais onde não é possível captar a água excedente ou proveniente de BL's entulhadas como pode ser observado na Figura 4. Sendo assim, nota-se os sinais de escoamento de água que atravessa as ruas que torna a visualização desagradável.

Figura 4 : A) Mau posicionamento da BL. B) BL em boas condições. C) BL dupla tomada pelo mato. D) BL parcialmente obstruída pelo mato e resíduos diversos. E) BL sem condição de uso.

No projeto aprovado pela prefeitura de Varginha, o trecho próximo da seção de controle possui 43 BL's e em visita ao local foram constatados 15, sendo que nem todos estão em bom funcionamento e alguns chegam a 100% de obstrução. As BL's encontradas são de abertura de 75 cm por 18 cm de altura.

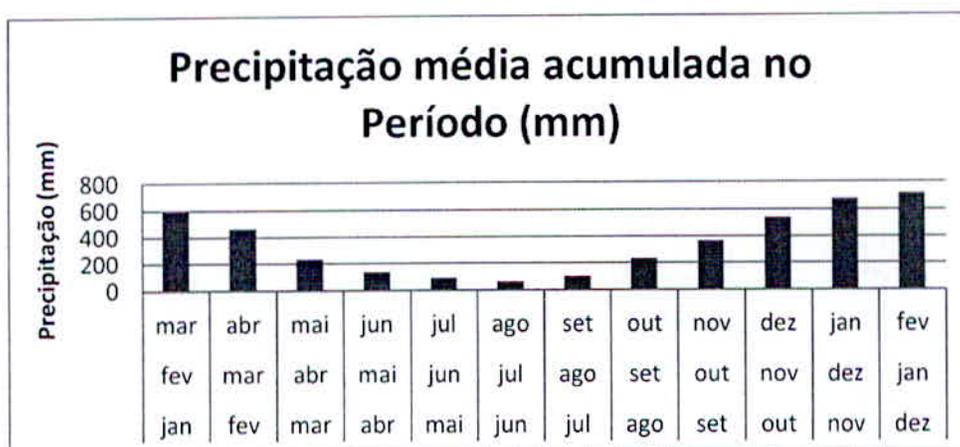
Figura 05: Gráfico Precipitação Média Acumulada no Período (mm) para município de Cambuquira MG.

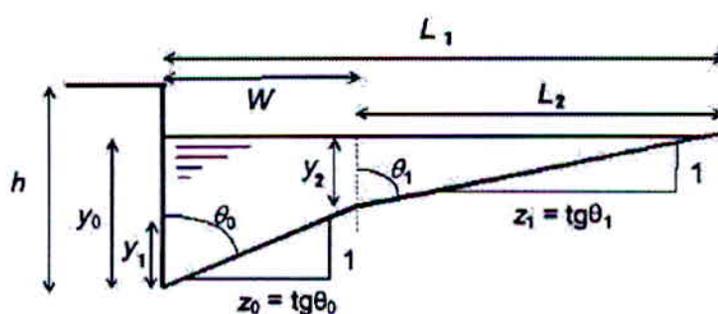
Equacionamento para vazão de sarjeta (Q_s) feito pela equação de Manning, modificado por Izzard:

Figura 06 : Seção transversal de uma sarjeta do tipo mista.

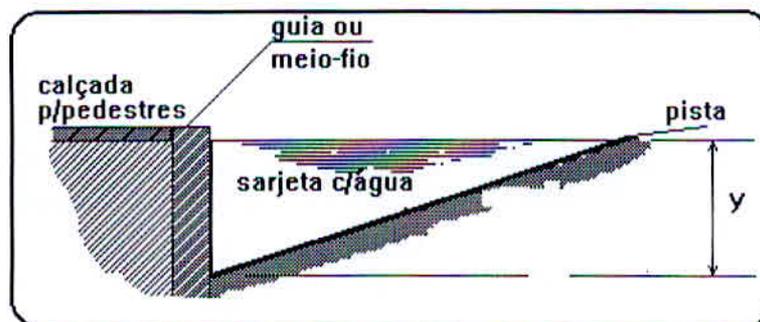
Figura 07: modelo de sarjeta.

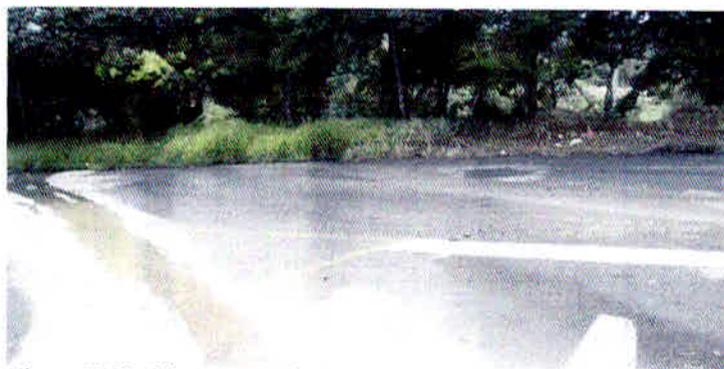
Em alguns pontos as bocas-de-lobo estão em locais inadequados, não aproveitando devidamente o fluxo como a figura a seguir:

Figura 08: Posicionamento inadequado de boca de lobo
Fonte: autoria própria

O projeto aprovado pela prefeitura de Varginha contempla 43 unidades de Bocas de Lobos, porém foram executados em um número muito menor, 17. Embora a diferença do projeto inicial, este número é quase o suficiente para atender a vazão conforme mostrado nos cálculos anteriormente. Entretanto, nota-se a falta de manutenção e limpeza desses sistemas, sobrecarregando e impedindo a adequada funcionalidade.

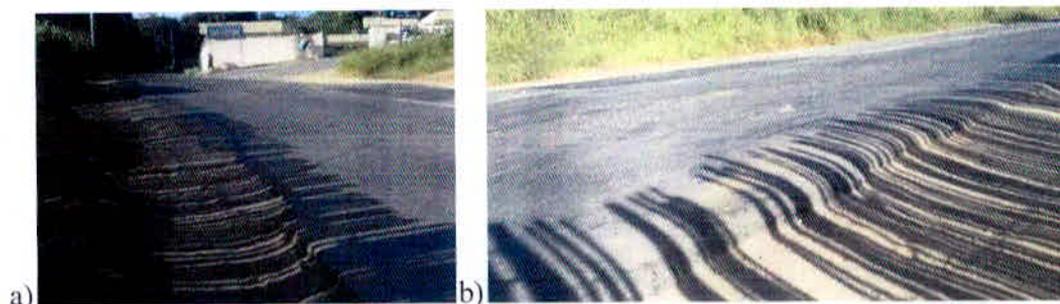
Porém, subdividindo a bacia, é possível observar que o acúmulo de água e resíduos à jusante do referido bairro tem origem da Avenida Imigrantes e suas casas. Como pode ser observado nas Figuras a seguir, não há sarjeta e meio-fio nos cantos da Avenida, ou seja, não há se quer os primeiros dispositivos de drenagem. Grande parte da água que escoar para a avenida acaba entrando na propriedade do Sr. Sebastião Oliveira por ser terreno em aclive com relação à avenida. Vide Figura:

Figura 09 a) e b): Avenida Imigrantes
Fonte: autoria própria

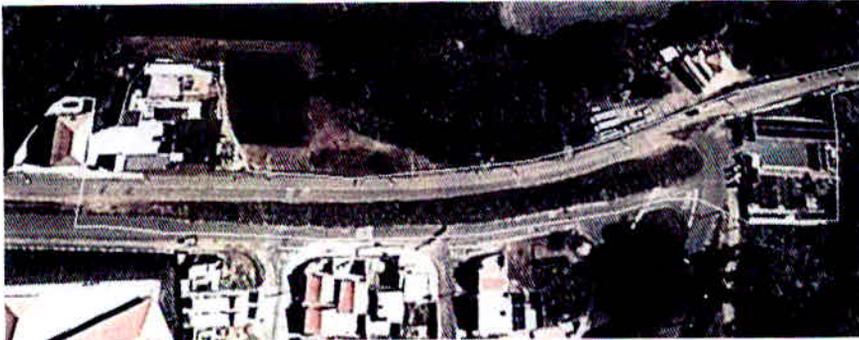
Figura 10: Bacia 2, Jusante.
Fonte: Google Earth

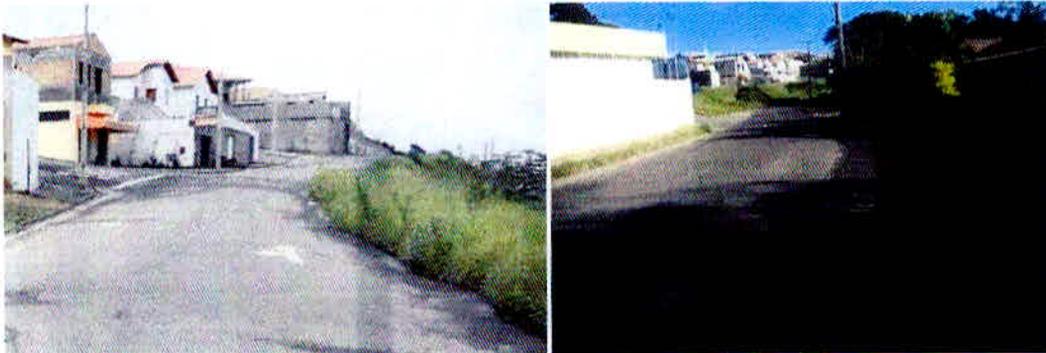
Assumindo a segunda bacia, esta não conta com sistema de drenagem. Apenas em alguns trechos existem os dispositivos primário de drenagem: sarjeta e meio-fio.

Figura 11: Bacia 2, inexistência de dispositivos de drenagem.
Fonte: autoria própria

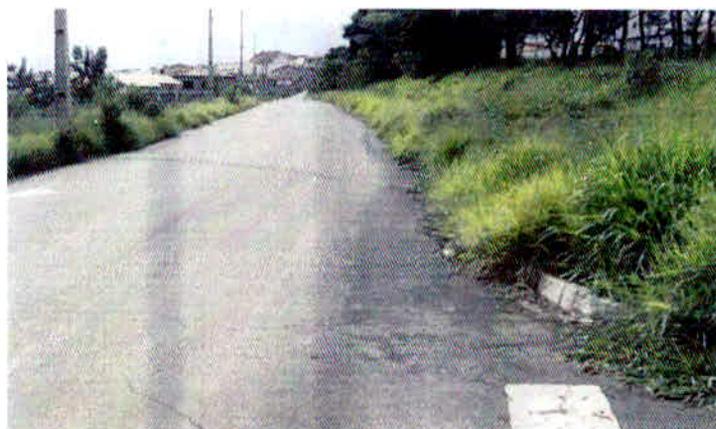
A limpeza urbana destes loteamentos é de responsabilidade dos loteadores e sendo falha, o mato acaba se prolongando dos terrenos para as sarjetas impedindo o escoamento adequado as águas. Vide figura abaixo:

Figura 12 : Rua do Loteamento Sagrado Coração I

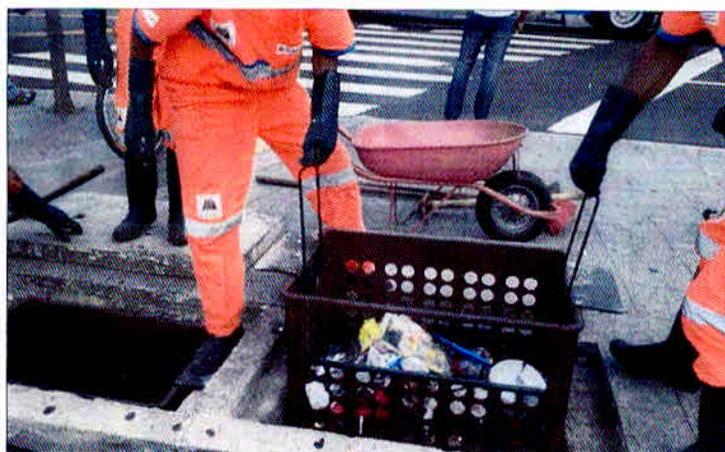
As cestas acopladas em entradas de bocas de lobo auxiliam no monitoramento e no gerenciamento integrado de resíduos sólidos com sistemas de drenagem urbana. Neves e Tucci (2008) referem-se a essas cestas como uma vantagem de fácil limpeza e remoção da cesta para manutenção, aliada ao fato de a cesta poder ser facilmente integrada ao programa de manutenção das captações de águas pluviais; como desvantagens: o alto custo do aspirador necessário, tampas das captações pesadas e o grande número de unidades necessárias. Vide figura:

Figura 13 : Cestas acopladas às bocas de lobo
Fonte: SWU - Bueiros sustentáveis são testados em São Paulo (2012)

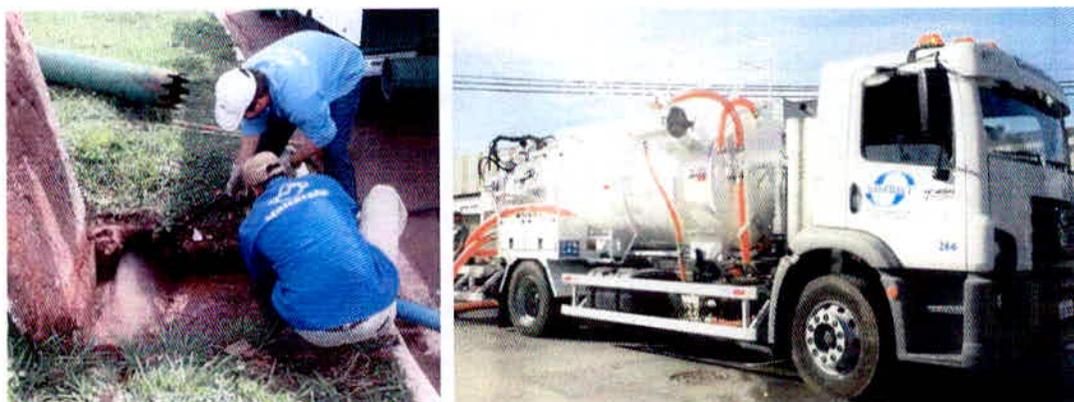
Os serviços de hidrojateamento de alta pressão e sucção para limpeza e desobstrução de poços de visita, redes de esgoto, galerias de águas pluviais e bocas de lobo se fazem necessários quando não há método preventivo. Este método mecânico deve ser iniciado pelo(s) tramo(s) mais a montante do(s) trecho(s) objeto da ordem de serviço, de modo que eventuais passagens de material sólido por sobre o dique não obstruam trechos limpos. Mas infelizmente não estão presentes na maioria das obras de limpeza urbana. Vide figura 14.

Figura 14 :a) Limpeza de galerias por hidrojateamento; b) caminhão de hidrojateamento
Fonte: Internet

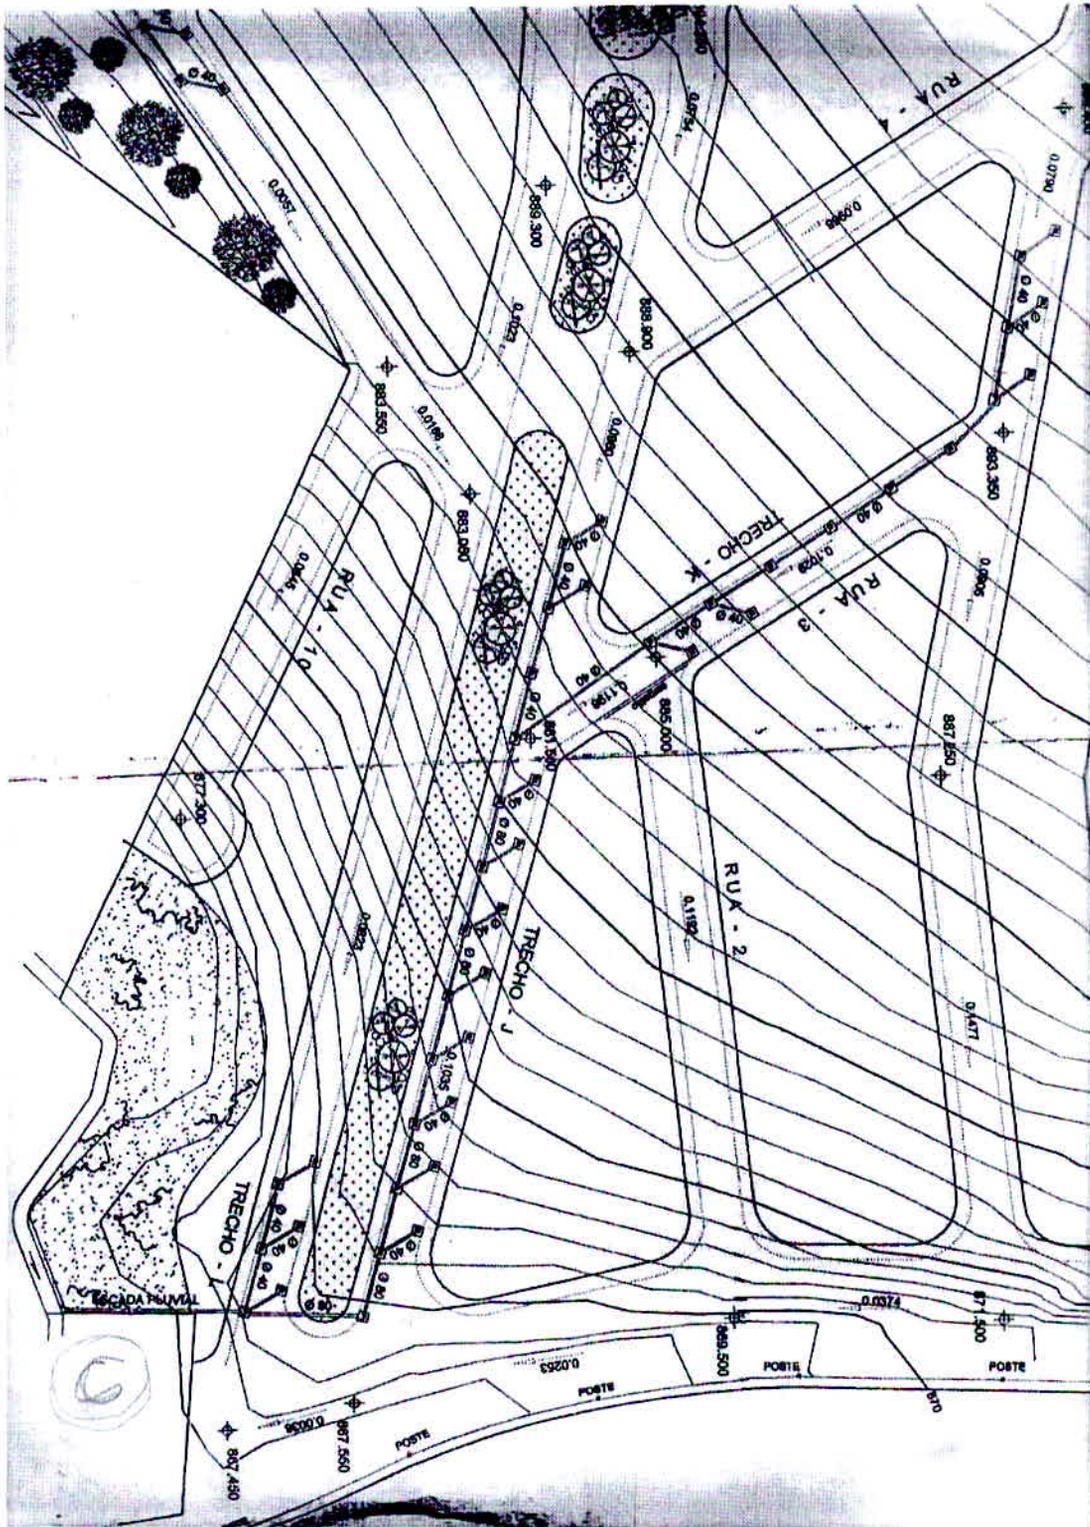
Anexo I : Projeto do sistema de drenagem do loteamento Sagrado Coração I. Trecho C.

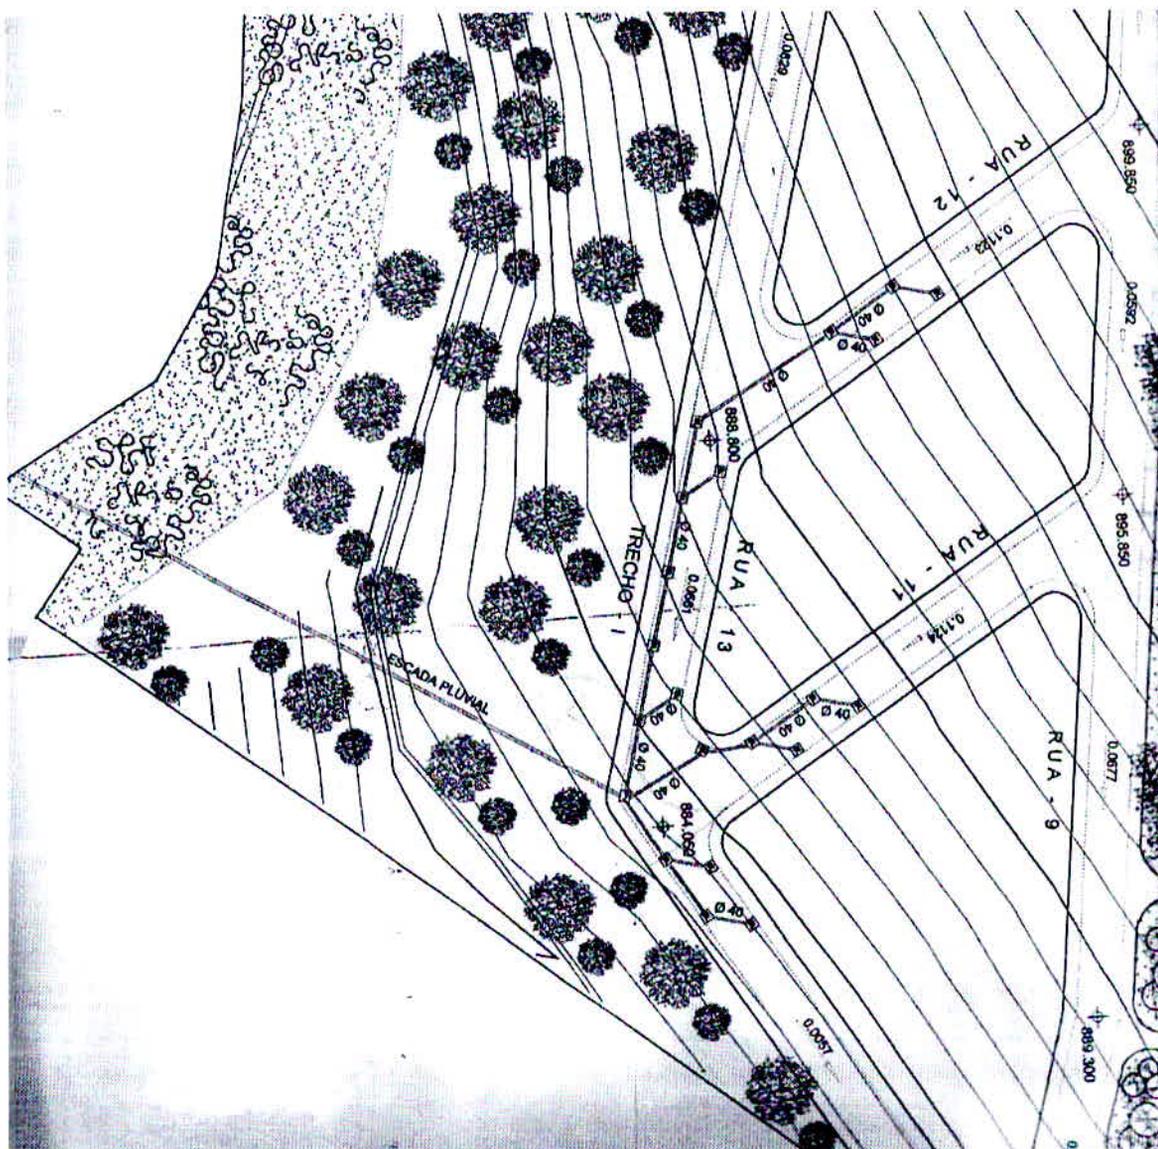
Anexo 2 : Projeto do sistema de drenagem do loteamento Sagrado Coração I. Trecho B.

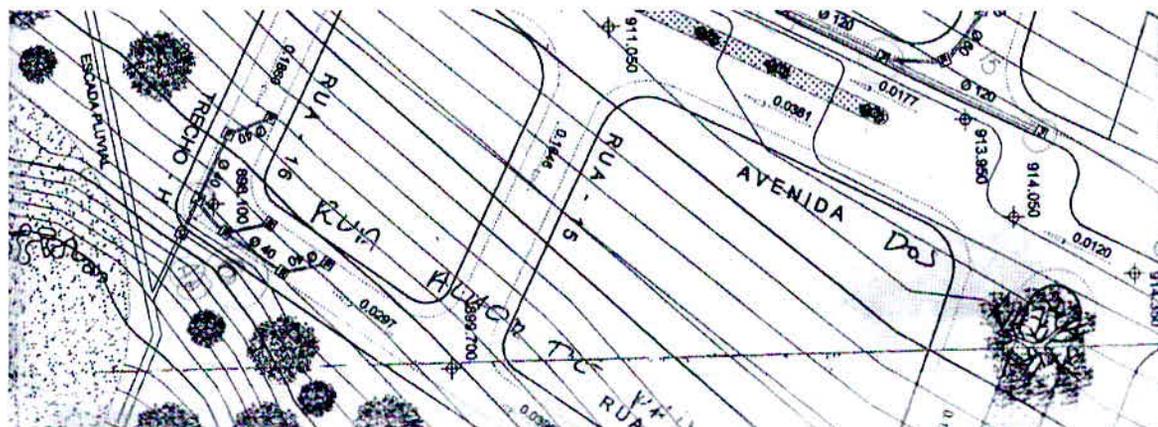
Anexo 3 : Projeto do sistema de drenagem do loteamento Sagrado Coração I. Trecho AA.

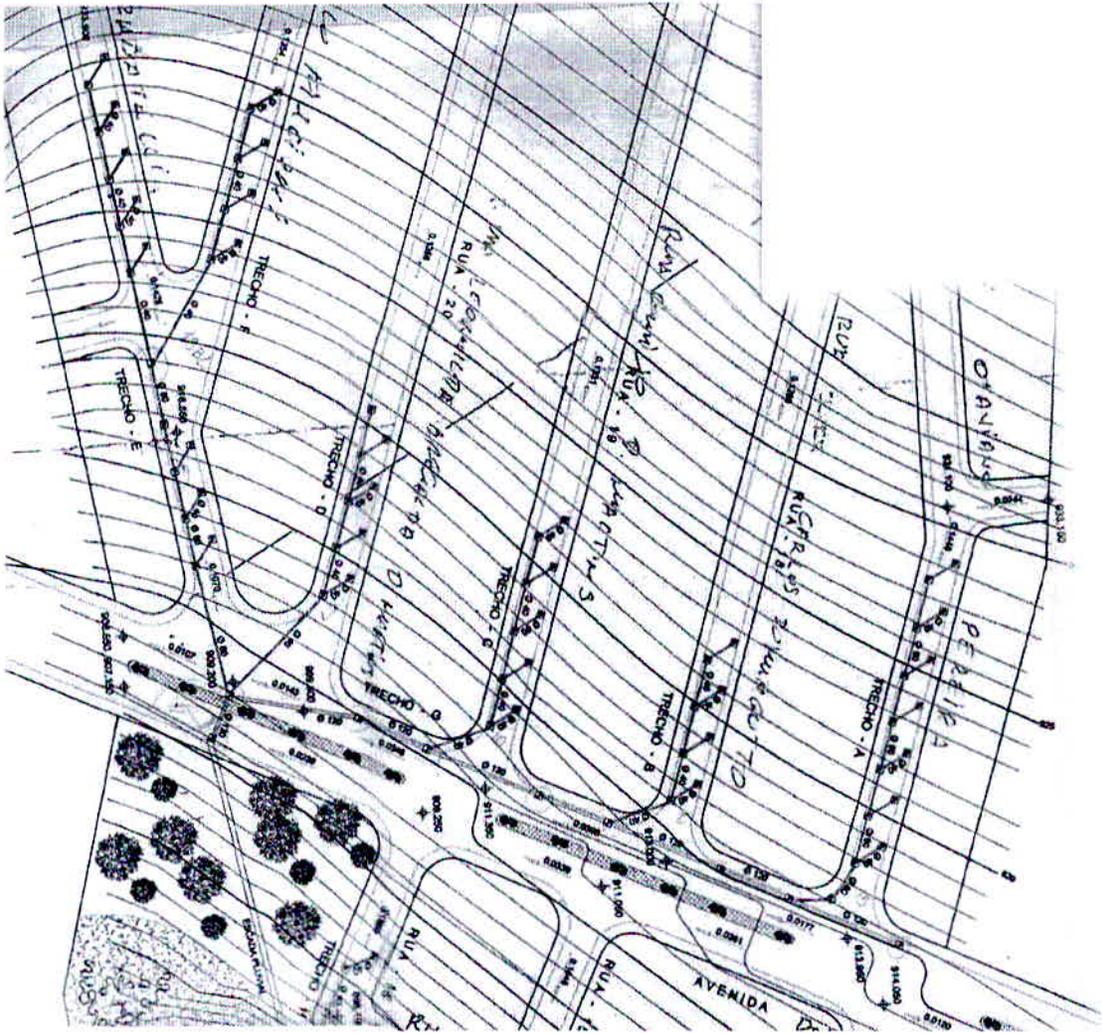
Anexo 4 : Projeto do sistema de drenagem do loteamento Sagrado Coração I. Trecho A.
