**MELHORIAS APLICADAS EM UM AQUECEDOR SOLAR DE BAIXO CUSTO
(ASBC) COM BAIXO RENDIMENTO.**

Monografia apresentada ao curso de Engenharia Mecânica do Centro Universitário do Sul de Minas – UNIS/MG como pré-requisito para a obtenção do grau de bacharel, sob orientação do prof. Alexandre Lopes.

Este trabalho consiste em fazer um estudo para identificar as causas do baixo desempenho de um Aquecedor solar de Baixo custo (ASBC), instalado no ano de 2008, em uma residência na cidade de Pouso Alegre, MG, o problema se agrava no inverno, onde sua eficiência chegava a ser quase nula, com base em dados coletados nos dias 12 e 13 de julho foram identificados as principais causas e definidos as alterações que deveriam ser feitas, durante os dois dias foram coletados as temperaturas do interior do reservatório térmico em três alturas, fundo, meio e superfície, foram medidos também a temperatura de entrada da água aquecida dos coletores no reservatório e a temperatura ambiente, as medições ocorreram em um período de uma em uma hora, tendo início as 6:00 e término as 18:00, durante os intervalos entre as medições também foram observados vários aspectos de funcionamento do sistema, após identifica

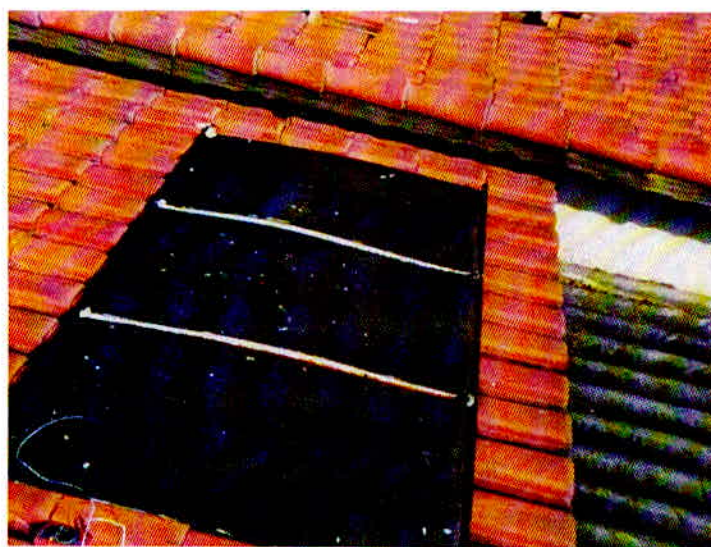
1 - As placas foram instaladas a uma altura de apenas 20 cm abaixo do nível do reservatório, isso ocorreu porque foi optado por colocar o reservatório sob o telhado, para não afetar a estética da casa e manter o mesmo protegido, o retorno da água quente para o reservatório ocorre a apenas 10 cm do nível da água, o que não é recomendado pelo manual de construção do ASBC, além de ocasionar possíveis danos para as placas coletoras em caso de falta de água no reservatório, pois quando se abaixa o nível, falta água dentro das placas, o que eleva muito sua temperatura, no manual consta que a altura ideal das placas coletoras é a parte mais alta das placas não deve ultrapassar o nível do fundo do reservatório.

Figura 11: placas Coletoras de Forro de PVC

- 1 – Modificar a posição das placas em relação ao reservatório para que elas fiquem na altura recomendada pela manual do ASBC.
- 2 – Incluir mais 2 placas coletoras no sistema.
- 3 – Fazer uma melhoria no sistema de entrada de água da rede para que a água fria seja enviada diretamente ao fundo do reservatório.
- 4 – Fazer um sistema pescador que seja eficiente e não enrosque.
- 5 – Retirar o abastecimento de água aquecida para a cozinha.
- 6 – Fazer uma melhoria na tampa para que não ocorra o vazamento pela condensação da água.
- 7 – Trocar toda a isolamento térmica do reservatório e da tubulação.
- 8 – Trocar o chuveiro por um outro que possui um fino sistema de regulagem de temperatura.

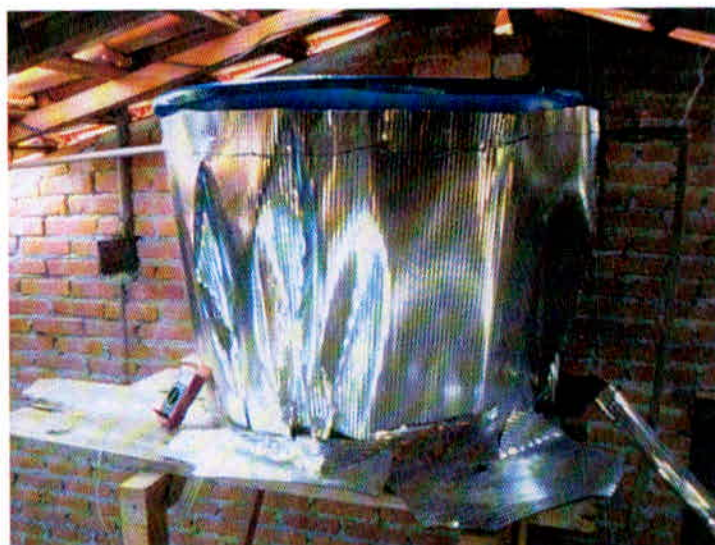
6 – A isolamento do reservatório não está boa, foi medido uma temperatura de 29°C na parte externa superior do reservatório enquanto que na parte inferior marcou-se 24°C, isso demonstra que está ocorrendo uma perda de temperatura na caixa.

Figura 13: Isolação do ASBC

Foi isolado todo o sistema com isopor, no reservatório foram utilizadas duas camadas de isopor de 15 mm de espessura, utilizando fita crep para a fixação, nas tubulações também foram utilizadas duas camadas, mas a espessura do isopor utilizado foi de 10mm, veja a foto do sistema:

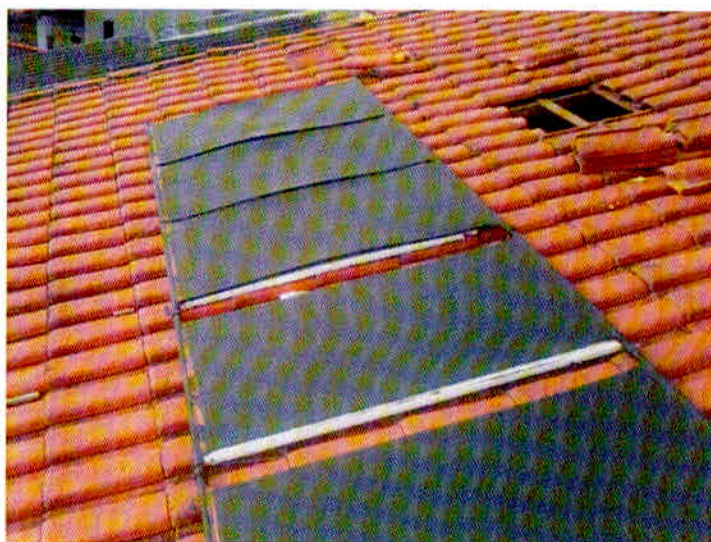
No dia 21 foi dado inicio na montagem do novo sistema, foi reforçado a base de apoio do reservatório, montado as cinco placas coletoras no novo local, e em seguida foi coberto as mesmas para que o sol não as danificassem, após montado as placas foram montadas as tubulações para interligação do sistema, foram instalados o sistema de entrada de água, e o sistema pescador que foram construídos dias antes, após concluída a montagem foi feito o primeiro teste hidrostático, houve três vazamentos nas placas.

Figura 14: Placas coletoras do ASBC

No dia 22 foram esvaziadas as placas coletoras e colados os locais de vazamentos com a mesma cola utilizada para montagem das placas, o método para esvaziar as placas foi simplesmente colocar um cotovelo de 90° nas duas saídas do reservatório para as placas com um cano na ponta, assim não foi necessário esvaziar o reservatório para fazer o reparo,

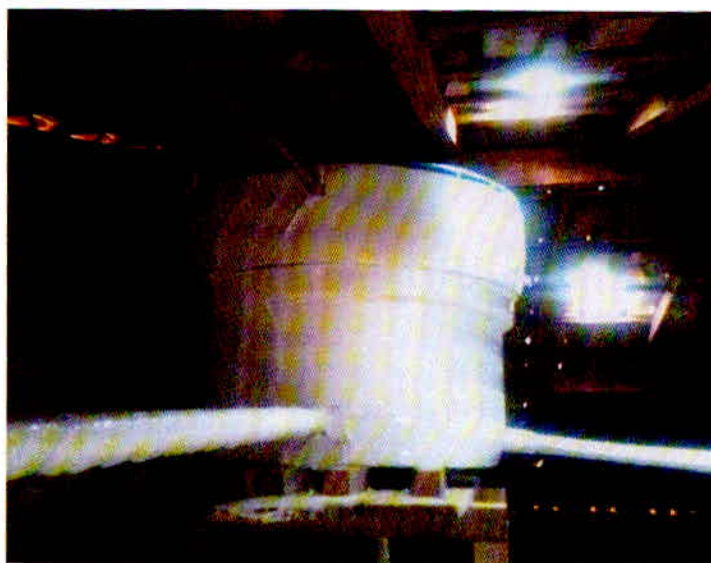
No dia 23 de manhã foi feito outro teste hidrostático, desta vez não apareceram mais vazamentos, após terminados os testes hidrostáticos foi feita a pintura das placas coletoras novas, e também das usadas com a tinta preto fosco, após concluído a pintura já era possível perceber o sistema funcionando, em seguida foi feito o isolamento térmico do reservatório utilizando isopor de 15 mm de espessura, foi feito também o isolamento na tampa do reservatório por dentro, por ultimo foi trocado o chuveiro por um outro com regulagem eletrônica de temperatura, que regula a temperatura através de um manípulo, proporcionando assim uma regulagem fina da temperatura, pode-se considerar que o sistema começou a funcionar no dia 24 de agosto.

Figura 15: Sistema novo montado e em funcionamento

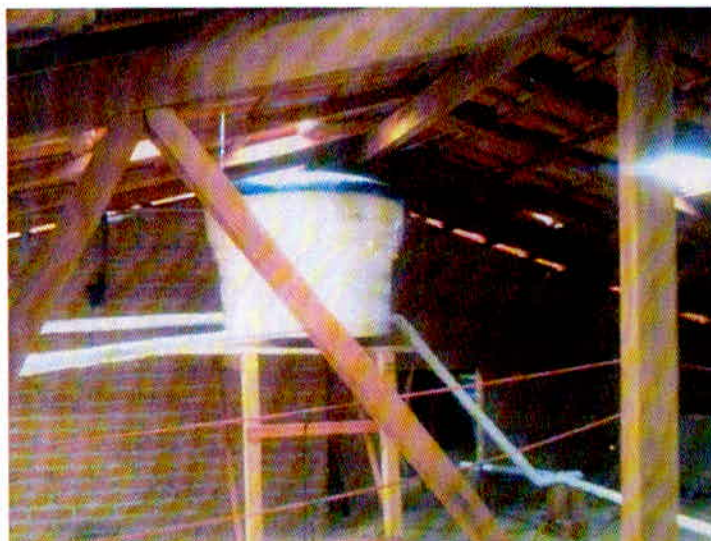
Figura 16: Nova isolamento do ASBC

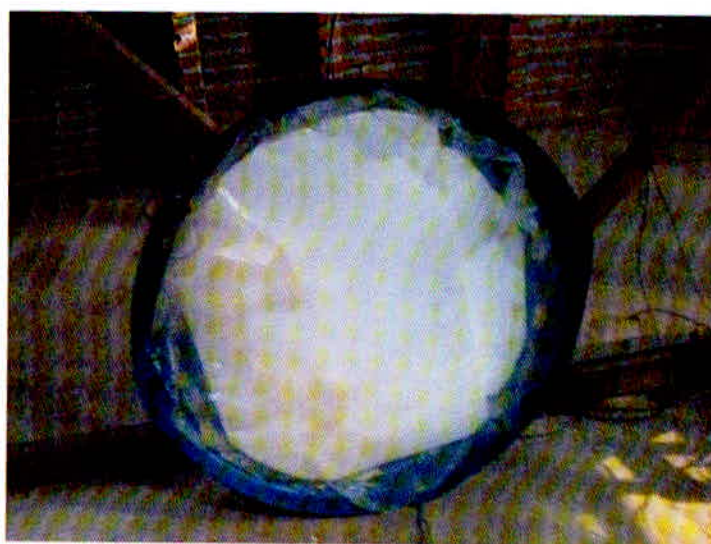
Figura 17: Isolamento da tampa do ASBC

A isolamento da tampa foi feita na parte interna da mesma para melhorar a eficiência, foi colocado a placa de isopor e lacrado utilizando plástico e cola, para resolver o problema que ocorria de condensação e vazamento pela lateral da tampa, foi deixado uma aba nas laterais do plástico que ficou fixo no interior do reservatório, não permitindo que a água escorresse para fora do reservatório.

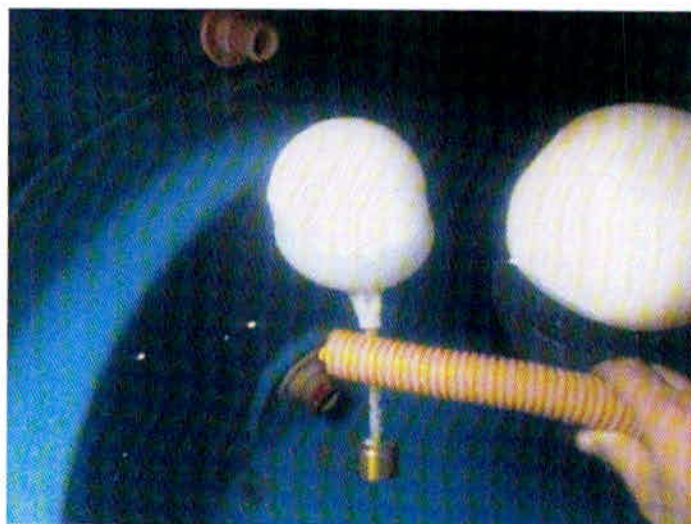
Figura 19: Detalhes do novo pescador
Fonte: Próprio Autor

O sistema pescador que também apresentava problemas foi melhorado, foi utilizado uma bóia, uma haste de alumínio e um contrapeso de latão para que a boca do tubo corrugado não ficasse fora da água.

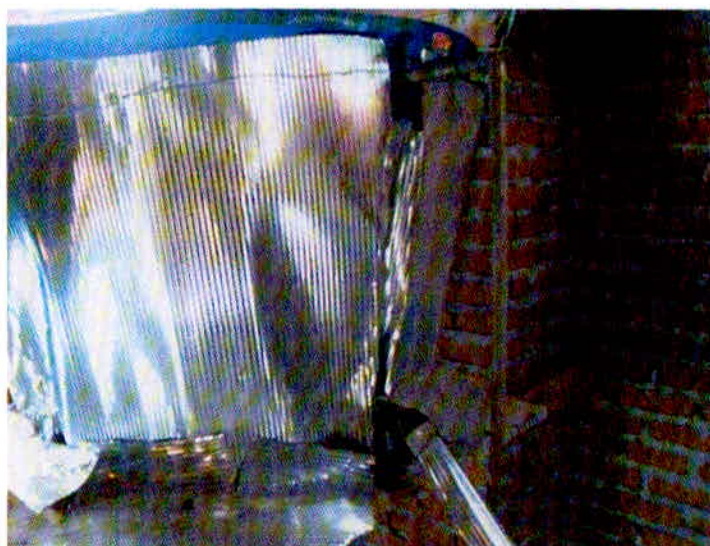
Figura 23: Isolação do ASBC

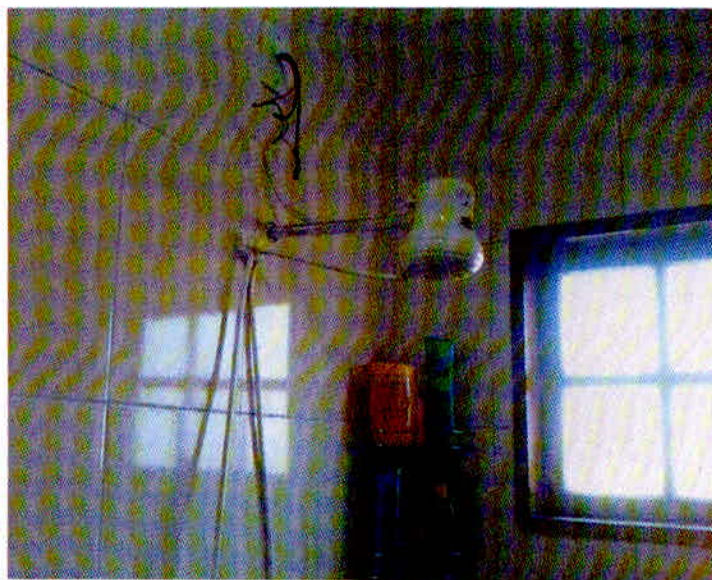
Figura 26: Chuveiro elétrico comum

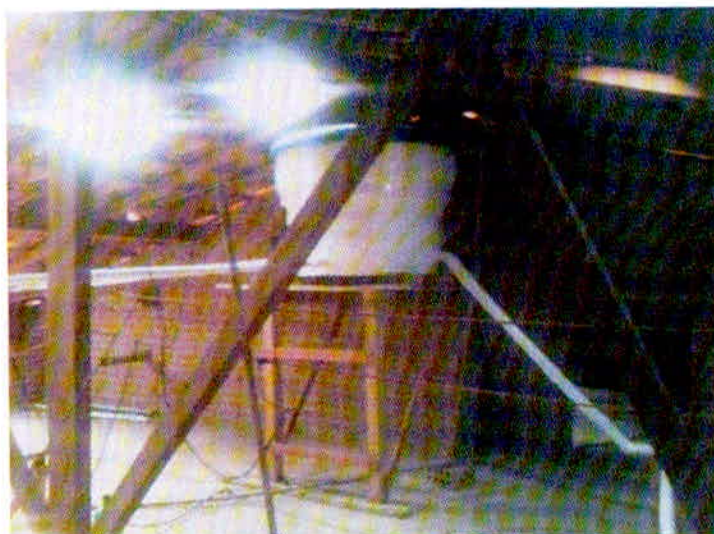
Figura 27: Novo sistema em funcionamento
