# **ACESSIBILIDADE APLICADA EM CALÇADAS: verificação para deslocamentos em Varginha-MG**

## **RESUMO**

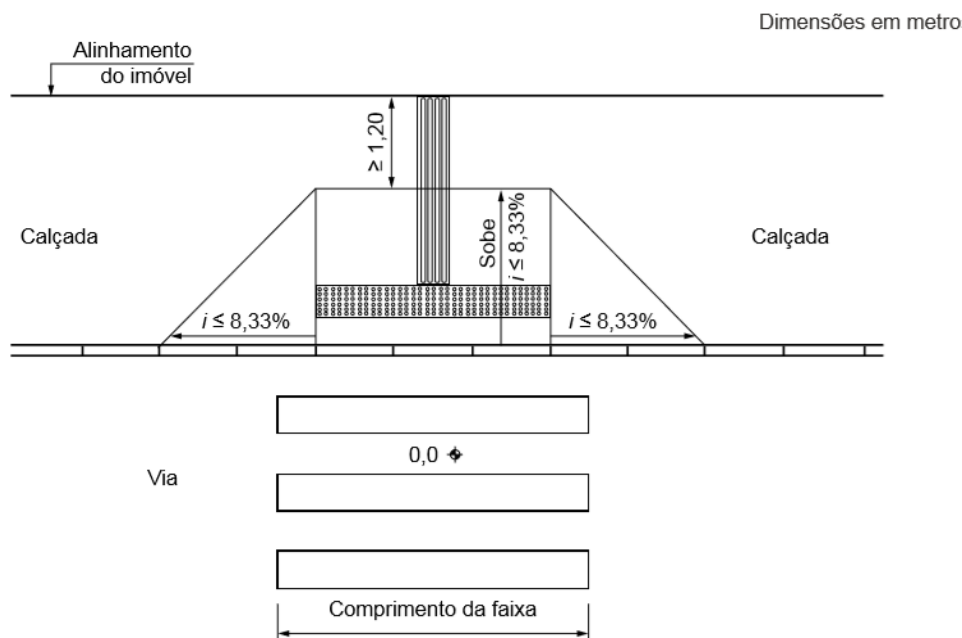
Figura 2 - Rebaixamento de calçada

Segundo o item 6.12.7.3 da NBR 9050/2015, o rebaixamento da calçada deve seguir o fluxo de pedestres, a inclinação deve ser constante e não ultrapassar 8,33% no sentido do nível zero do ponto de travessia até o fim da rampa, a largura mínima é de 1,50 m, e não deve discordar com a faixa livre de circulação, que pede-se no mínimo 1,20 m (Figura 2).

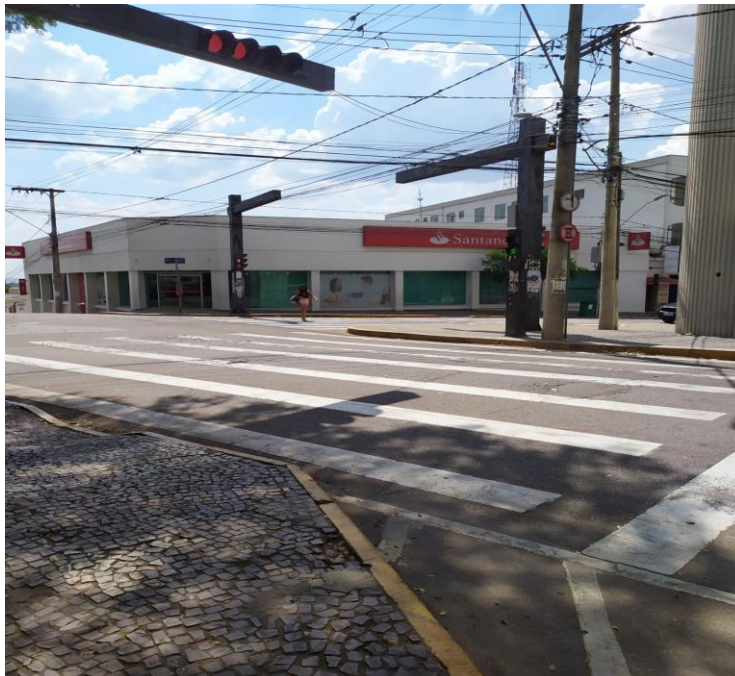
Figura 9 - Cruzamento da Rua Dona Zica com a Avenida Rio Branco

O primeiro local trabalhado foi o cruzamento da Rua Dona Zica com a Avenida Rio Branco (Figura 9), que possui faixa de pedestre e tem grande fluxo de pessoas.

Medidas do rebaixamento localizado com concordância a faixa de pedestre:

Largura - 0,85 metros

Comprimento - 1,01 metros

Altura - 0,16 metros

Largura Rampa Lateral - 0,63 metros

$$I = (0,16 \times 100) / 1,01 = 15,84\%$$

$$I = (0,16 \times 100) / 0,63 = 25,39\%$$

O item analisado ultrapassou o limite estipulado por norma, sendo de inclinação máxima de 8,33% conforme item 6.12.7.3 da NBR 9050/2015, e também da aba lateral que o recomendado é 8,33%, denota-se que a aba tem 25,39% de inclinação da aba lateral apresenta fora dos padrões da norma e não é contínua em toda faixa.

Outro ponto abordado nesse faixa de pedestre, é a falta de continuidade do rebaixamento, do outro lado da via não possui qualquer rebaixamento para realizar a concordância com o primeiro rebaixamento, dificultando a transporte do pedestre necessitado.

O piso atribuído a calçada não é de boa qualidade para cadeirantes, possuindo danificações e desnivelamentos do solo, além de provocar travamento das rodas.

A falta do piso tátil é vista em todo momento, neste cruzamento também não se realiza o uso conforme aborda item 6 e 7 da NBR 16537/2016, sem sinalização de alerta ou de direção, dificultando para pessoas deficientes visuais.

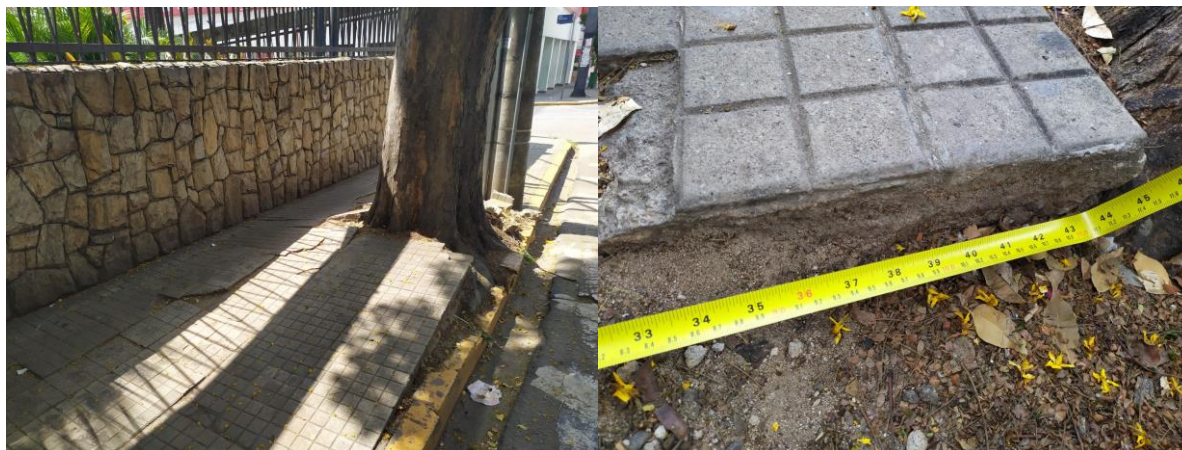
Figura 10 - Danificação de calçada e largura de vão

Apresenta em péssimo estado a calçada na Avenida Rui Barbosa, tendo grande danificações, o primeiro vão da Figura 10 apresenta 1,12 m de largura, e não atendendo a faixa livre de vão mínimo de 1,20 m de acordo com o item 6.12.3 da NBR 9050/2015, o segundo vão apresenta 1,22 m, mesmo com essa largura é impossível de qualquer pessoa transitar com uma cadeira de roda, pois existe desnível no solo pela raiz da árvore, danificando a calçada e não reservando faixa de serviço para mobiliário urbano. Também não se faz o uso de piso tátil direcional e de alerta, conforme item 6 e 7 da NBR 16537/2016, e o item 8.8 da NBR 9050/2015 reforça que nenhuma vegetação deve ser implantada na faixa livre de circulação.

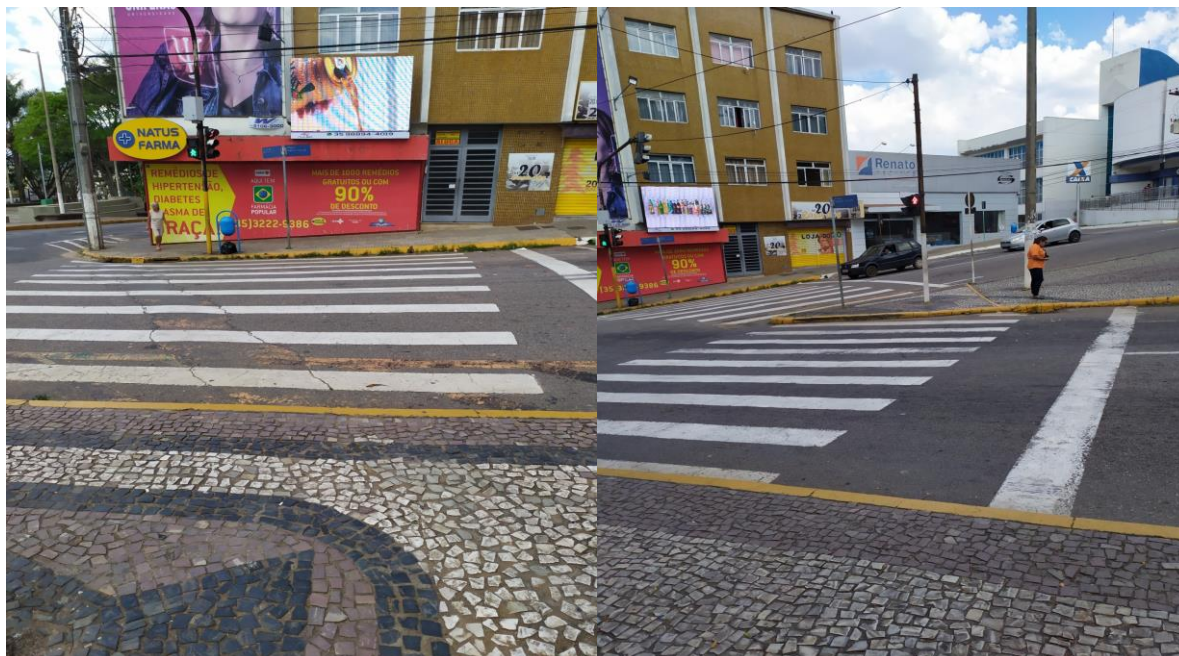
Figura 15 - Cruzamento e travessia de pedestre.

### Verificação da faixa de pedestre no cruzamento da Praça Getúlio Vargas (Figura 15).

Nota-se que a NBR 9050/2015 item 6.12.7.3 define para circulação, total rebaixamento da calçada quando se usa paralelamente a calçada uma faixa de travessia de pedestre, sendo que as alturas das calçadas são de: 18cm, 13cm, 18cm, 13cm, sem nenhum tipo de rampa de acesso. Para fazer continuidade na linha de travessia para o deficiente necessita de rebaixamento de acordo com item 6.12.7.3 da NBR 9050/2015, para dar possibilidade ao cadeirante acessar a faixa de pedestre. Também pode observar que não faz o uso de piso tátil conforme solicitado no item 6 e 7 da NBR 16537/2016. A instalação do piso tátil de alerta e circulação da a orientação necessária para o deficiente visual, que está em desconformidade com as normas técnicas.

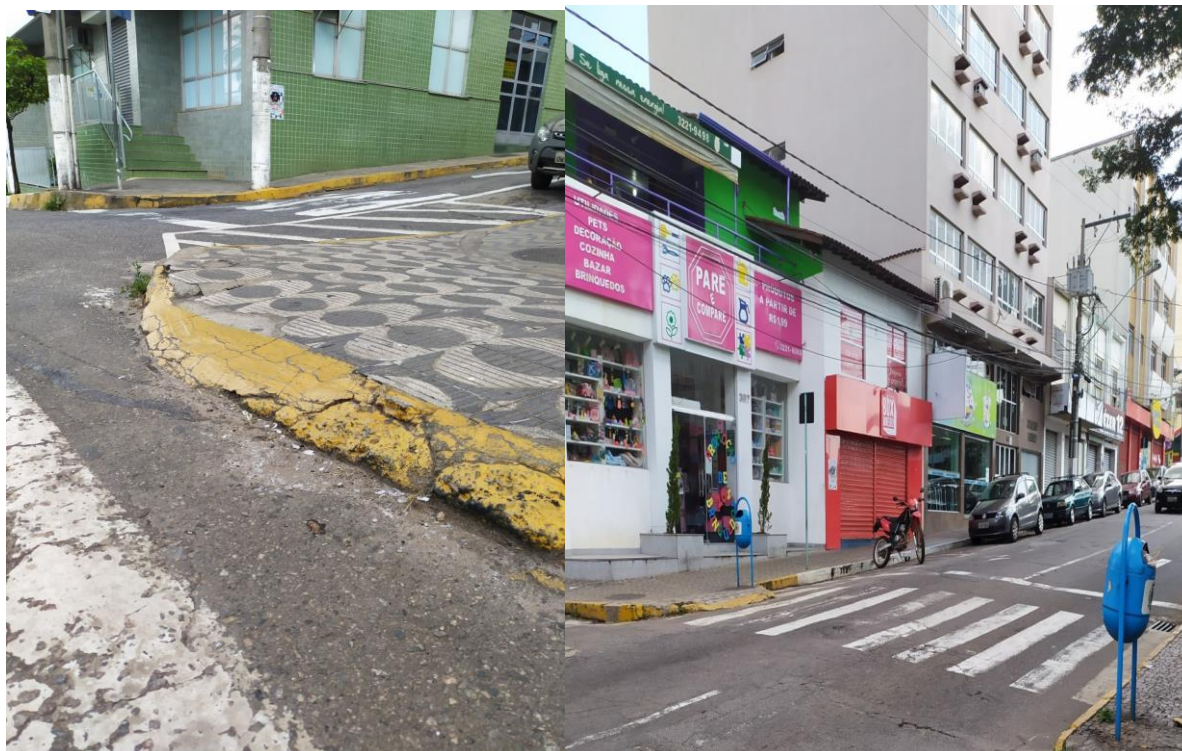
Figura 16 - Rebaixamento de calçada e faixa de pedestre.

Rebaixamento encontrado rente a faixa de pedestre na avenida Rio Branco (Figura 16), apresenta dimensões fora dos padrões solicitados.

Largura - 1,00 metros

Comprimento - 0,74 metros

Altura - 0,14 metros

Largura Rampa Lateral - 0,05 metros

Nota-se que não possui outro rebaixamento na faixa de pedestre como previsto no item 6.12.7.3 da NBR 9050/2015, assim realizando a ligação das duas calçadas, a falta do piso tátil que se faz base o item 6 e 7 da NBR 16537/2016 também é perceptível, não atendendo o necessário para o piso direcional e de alerta. Verificando a inclinação da rampa:

$$I = (0,14 \times 100) / 0,7 = 20 \%$$

$$I = (0,14 \times 100) / 0,05 = 0,028\%$$

Não se faz o uso correto da norma na rampa, a inclinação máxima de 8,33% padronizados conforme item 6.12.7.3 da NBR 9050/2015 não é empregado, sendo apresentados 20% inclinação e 1,00 m de rampa principal, e 0,028% de inclinação e 0,05 m de aba lateral. Com total desacordo com os itens citados.
