PROJETO DE ADEQUAÇÃO À ACESSIBILIDADE DE PESSOAS PORTADORAS DE NECESSIDADES ESPECIAIS: Um estudo de caso no Conservatório Estadual de Música Marciliano Braga em Varginha (MG)

Este estudo tem como tema a acessibilidade de pessoas portadoras de necessidades especiais, possui como principal objetivo o desenvolvimento de um projeto de adequação do Conservatório de Música de Varginha (MG), a fim de promover a acessibilidade do local de acordo com as Normas Brasileiras 9050:2015 e 16.537:2016.

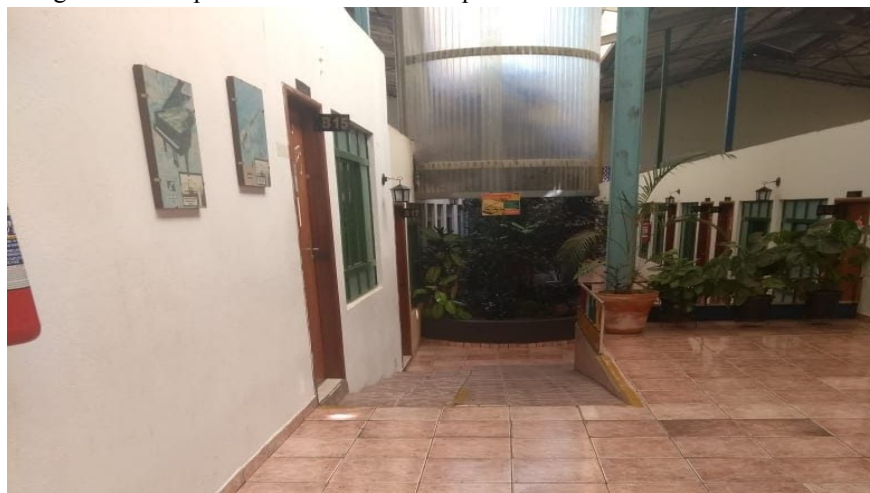
Figura 7 - Rampa e escada de acesso ao pavimento térreo 1

A vistoria do Conservatório de Música de Varginha evidenciou que o Conservatório de Música não possui rampa para acessibilidade, banheiros adaptados, e trajetos aptos para o deficiente visual. Possui apenas escadas instaladas e uma rampa com uma inclinação maior que a permitida de acordo com a NBR 9050:2015 além de não possuir trajetos aptos para o deficiente visual.

A escada, rampa representada na figura 7 acima não foi possível modificá-la para rampa, pois, com um altura de 1,80 m seria necessário uma distância horizontal de 36 m, considerando uma inclinação de 5% de acordo com a Norma NBR 5090:2015, para uma distância desta fica inviável a adaptação neste projeto, somente foi adequada os corrimãos citadas no artigo, conforme a figura 12, porém há outras opções para transitar no local.
