# ANÁLISE DAS CONDIÇÕES DE SEGURANÇA DO TRABALHO NA CONSERVAÇÃO DA RODOVIA FERNÃO DIAS - BR 381

## RESUMO

Este estudo analisou, através de pesquisa in loco, as condições de segurança do trabalho de funcionários que realizam conservação da rodovia Fernão Dias BR-381, entre as cidades de Cambuí à Lavras, ambas no estado de Minas Gerais, durante os meses de agosto e setembro do ano de 2020.

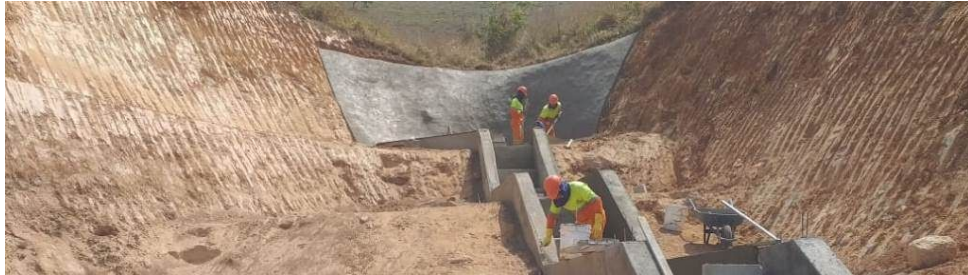
Nas figuras 1, 2 e 3, podemos identificar que na mesma obra havia funcionários utilizando todos os EPI's necessários e outros que não faziam uso de todos.

Figura 1 - Funcionário utilizando EPI (luva de látex) para rebocar uma drenagem.

impede a execução do mesmo. Tendo em vista estas informações, o que ajudaria a mudar a cultura dos profissionais e reduziria os riscos de acidentes de trabalho, seriam treinamentos com maior frequência e inspeções diárias voltadas para a segurança do trabalhador, afinal não havia falta de EPI's e sim, resistência em utilizá-los.

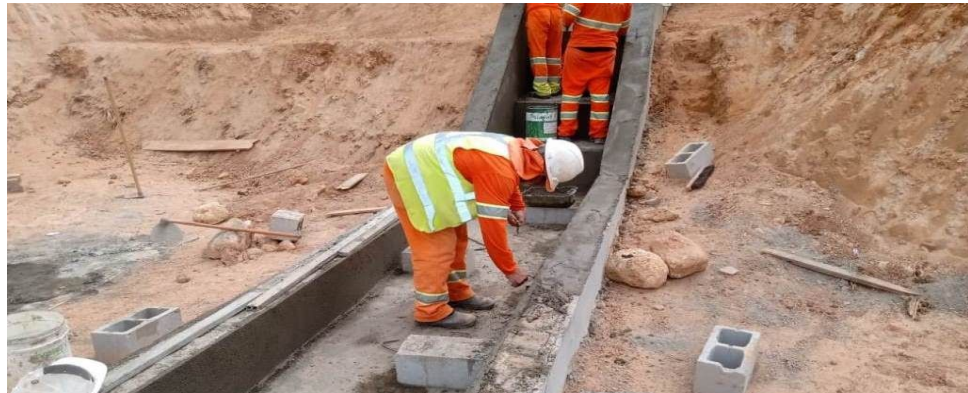
Figura 2 - Funcionário rebocando sem EPI (luva de látex) para rebocar a mesma drenagem.

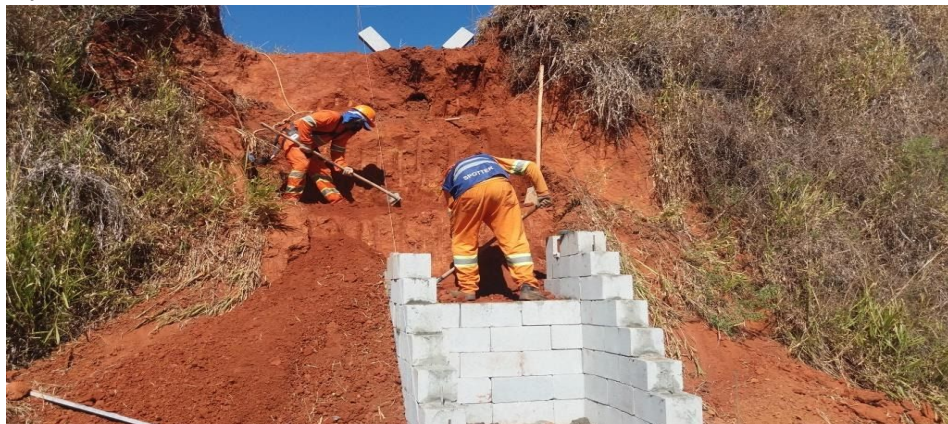
Figura 3 - Somente um funcionário usando EPI (cinturão de segurança) para realizar serviços em um talude.

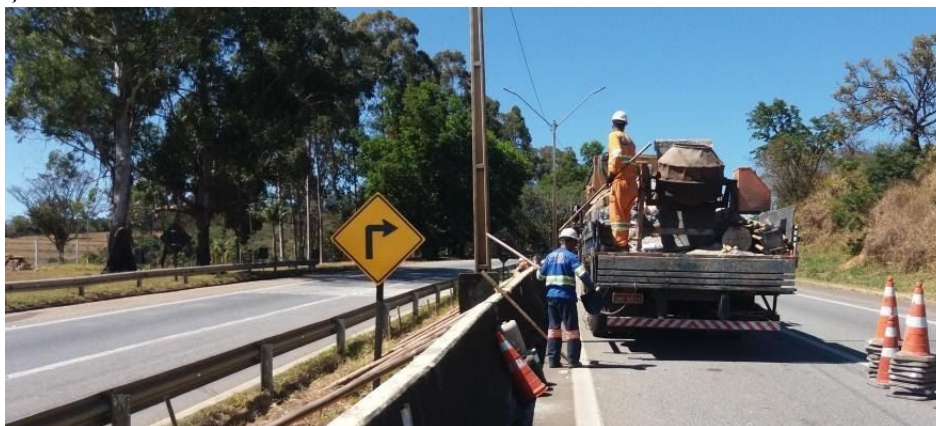
Os motoristas e operadores possuíam capacitação para exercer suas funções. Os veículos, as máquinas e os equipamentos de pequeno porte apresentaram-se dentro dos conformes, estavam com os documentos em dia e as condições físicas estavam em bom estado. Os pneus, cinto de segurança, retrovisores, câmbio, bancos, pedais, sensores de ré, câmeras de ré, lanternas, dentre outros acessórios estavam adequados e não havia engrenagens expostas nas máquinas. Os equipamentos de menor porte estavam apenas sujos e com aspecto gasto pelo tempo de uso, mas se encontravam com os fios encapados, lubrificados, as roçadeiras estavam com proteção anti-arremessamento e não demonstraram perigo ao trabalhador. Um ponto crítico em relação a operação de máquinas e caminhões, são as manobras realizadas próximas dos funcionários, principalmente nos momentos de marcha ré, onde há maior risco de atropelamento. Mesmo havendo sensores sonoros de marcha ré e câmeras traseiras em todos os veículos pesados, o Coordenador de Obras relatou um acidente fatal nos últimos dois anos por atropelamento, por este motivo a empreiteira realizou a inclusão de um funcionário exclusivo para orientar nas manobras em cada obra, chamado de manobrista externo. Pensando neste acontecimento, seria interessante um treinamento específico para abordar esta tarefa crítica, com o objetivo de preservar vidas e evitar acidentes. As figuras 5, 6 e 7, demonstram as máquinas, veículos e equipamentos utilizados nas obras.

Figura 5 - Caminhão carroceria com os equipamentos que são utilizados na manutenção rodoviária.

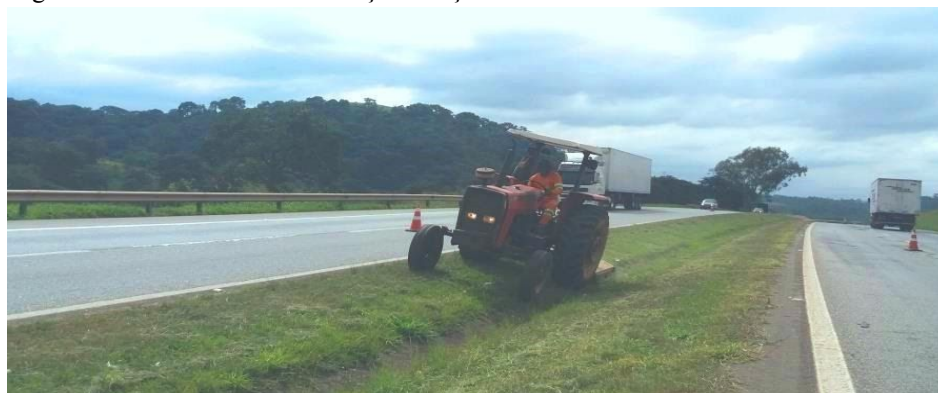
Figura 6 - Trator realizando serviço de roçada mecânica.

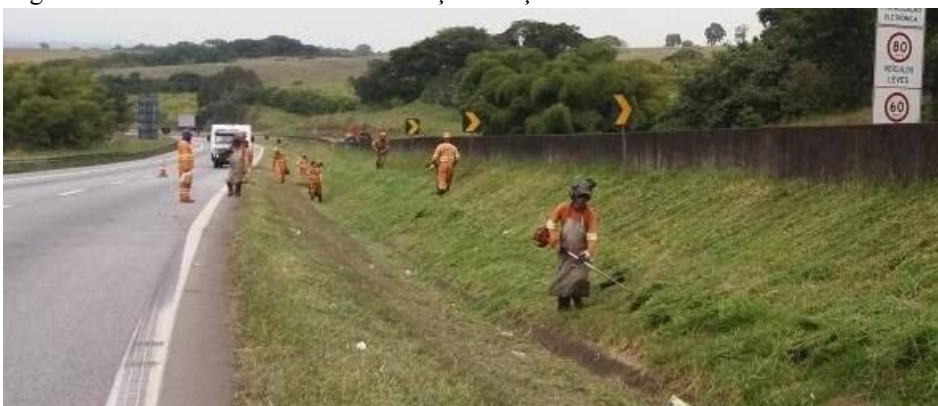
Figura 7 - Funcionários realizando serviço de roçada manual.

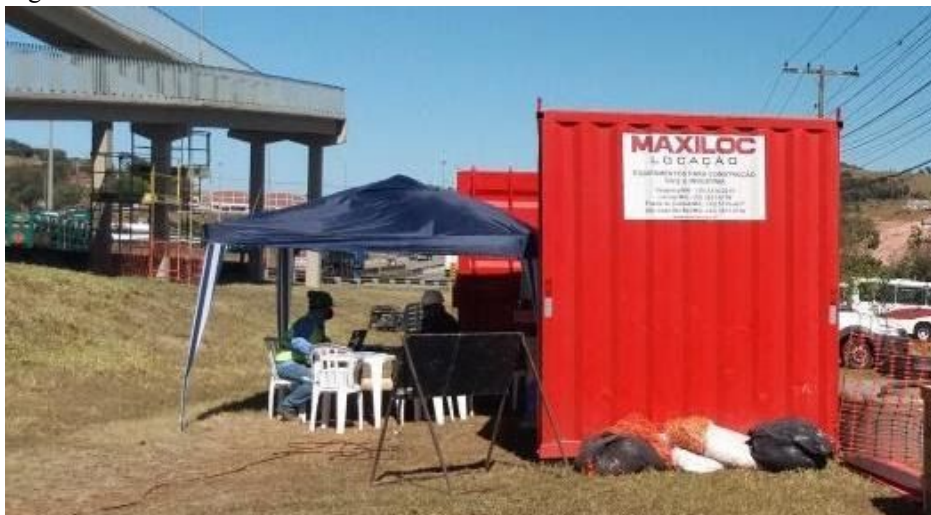
Os trabalhadores possuem dois tipos de área de vivência, uma móvel adaptada ao ônibus de transporte e a área de vivência montada na faixa de domínio da rodovia para as equipes com obras fixas, conforme figura 8.

Figura 8 - Área de vivência.

A área de vivência foi construída conforme o estabelecido na NR 18, é equipada com banheiro químico, água potável para lavagem das mãos, mesas para refeições, bolsas térmicas para armazenar as refeições dos trabalhadores e os funcionários possuem cantil para armazenamento de água mineral. A área de vivência adaptada ao ônibus possui toldo acoplado, mesas para refeições, bolsas térmicas para armazenar as refeições e o ônibus possui banheiro e pia para lavagem das mãos, os funcionários também possuem cantil para armazenamento de água mineral. Na sede administrativa é disponibilizado para os funcionários um vestiário com armários, banheiros, chuveiros e pias para a lavagens das mãos.

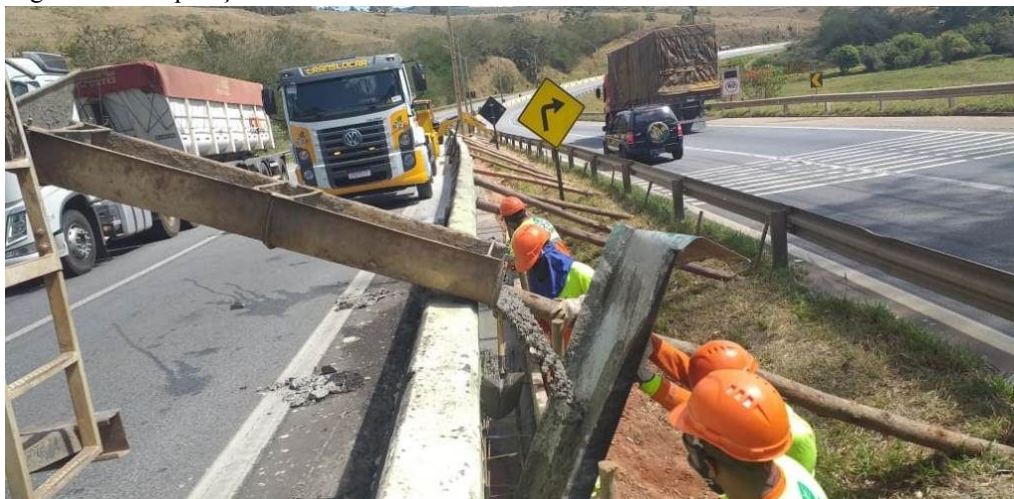
implantação. Os resíduos gerados pela carpintaria e armação são coletados por uma empresa contratada especializada em coletar e destinar de forma correta os resíduos. A estrutura de concreto realizada com maior frequência é a recuperação das barreiras de concreto, onde funcionários capacitados montam as formas e escoras para receber a concretagem, isolam e sinalizam o local, de acordo com a NR18, conforme figura 9.

Figura 9 - Recuperação de barreira de concreto.
