CURSO DE BACHARELADO EM ENGENHARIA CIVIL

AVALIAÇÃO SUPERFICIAL DAS PATOLOGIAS EM PAVIMENTO FLEXÍVEL:

caso da BR-265 - Km 425 à Km 413 – Boa Esperança / Santana da Vargem - MG

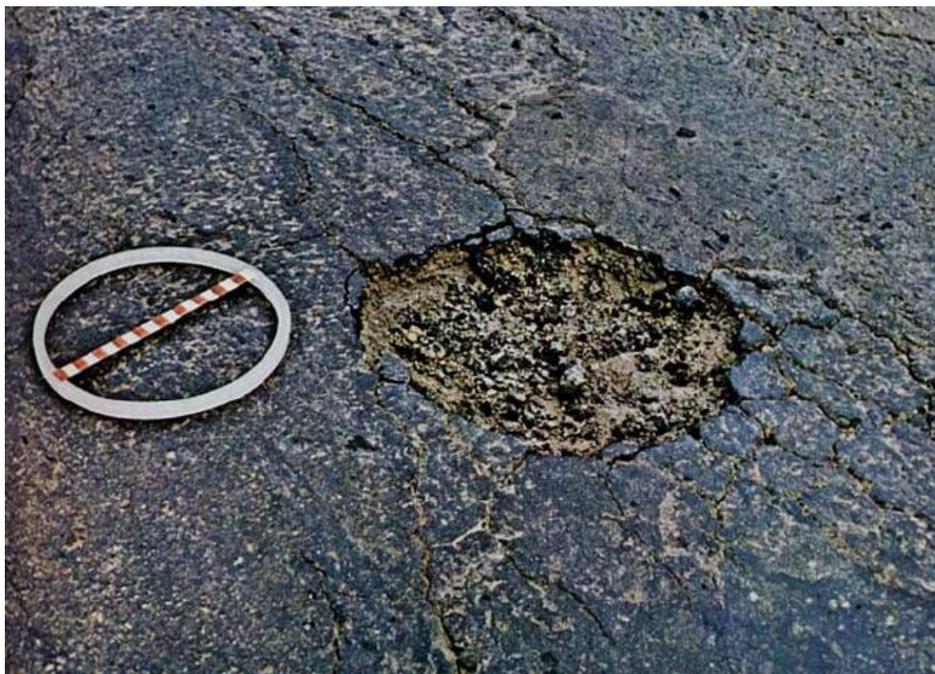
Figura 7 – Panela com grau de severidade alto.

Silva (2008) define que as panelas são buracos que se formam no revestimento que podem atingir a base. As panelas são evoluções de trincas, afundamentos ou até mesmo desgaste. Elas podem ser geradas com o acúmulo de água nas trincas ou afundamentos da trilha de roda, tendendo a amolecer e a desagregar as camadas do pavimento.

Domingues (1993) define as panelas como sendo cavidades formadas na superfície do pavimento. De acordo com o autor as principais causas prováveis são as trincas por fadiga, a desintegração localizada na superfície do pavimento e os ciclos degelo-gelo, acompanhados da presença de humidade. A Figura 7 abaixo representa uma panela com grau de severidade alto.

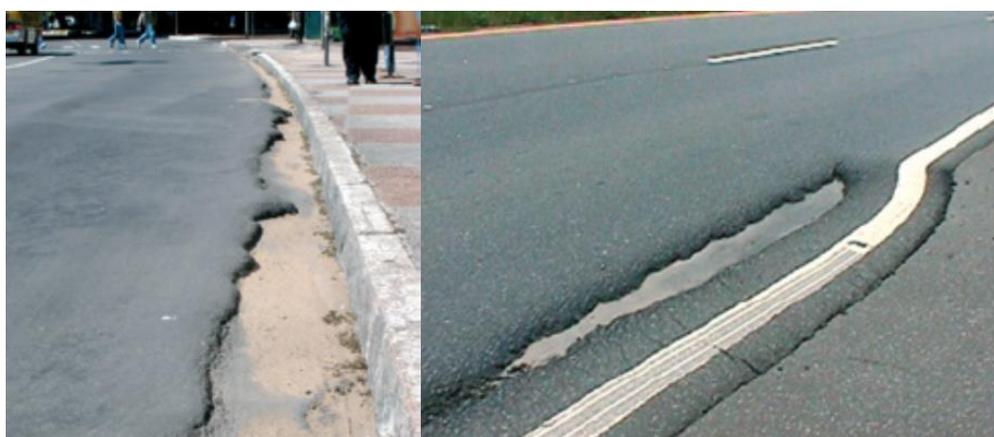
Figura 8 – Escorregamento do revestimento.

DNIT 005/2003 – TER (2003) explica que o deslocamento da camada de revestimento em relação à base é chamado de escorregamento (E). Consiste no aparecimento de fendas e trincas em forma de meia lua devido à falta de aderência entre a camada de revestimento e a camada subjacente, ou baixa resistência da massa asfáltica.

Segundo Bernucci *et al* (2006) define o escorregamento da massa asfáltica sendo a fluência decorrente de excesso de ligante, em geral localizadas, às trilhas de rodas e às bordas dos pavimentos.

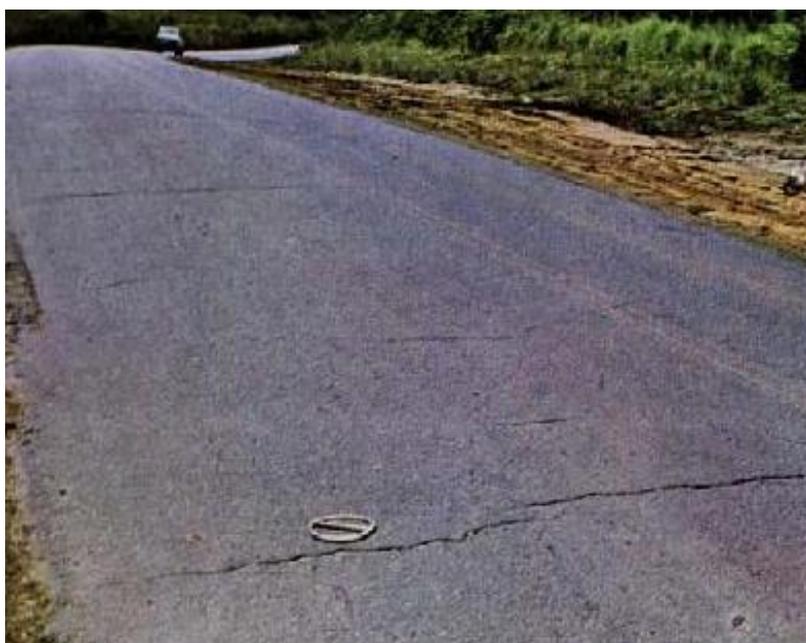
Figura 9– Trincas Transversais.

Para trincas do tipo transversais (TT), Domingues (1993) as define como um conjunto de trincas perpendiculares a linha central do pavimento. As causas prováveis de acordo com o autor são: contração da capa asfáltica, devido a baixas temperaturas; propagação de trincas abaixo do revestimento da estrada. Na Figura 9 temos a representação de uma trinca transversal.

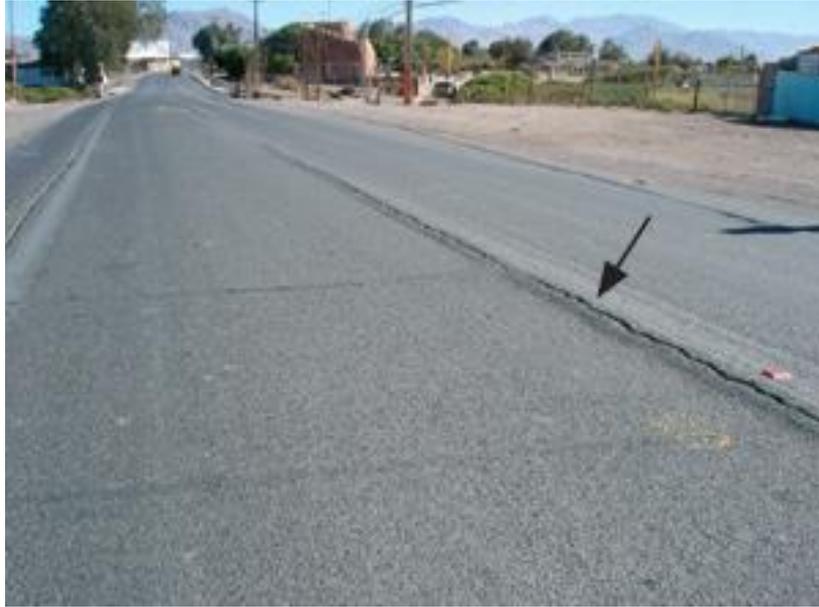
Figura 11 – Trinca de retração.

DNIT 005/2003 – TER (2003), define as trincas de retração como trincas isoladas não atribuídas a fenômenos de fadiga e sim aos fenômenos de retração térmica ou do material do revestimento, base rígida ou semirrígida subjacentes ao revestimento trincado.

Para Bernucci et al (2006) as trincas de retração são decorrentes da reflexão de trincas de placas de concreto de cimento Portland ou de trincas preexistentes. Na Figura 11 temos uma representação de uma trinca de retração.

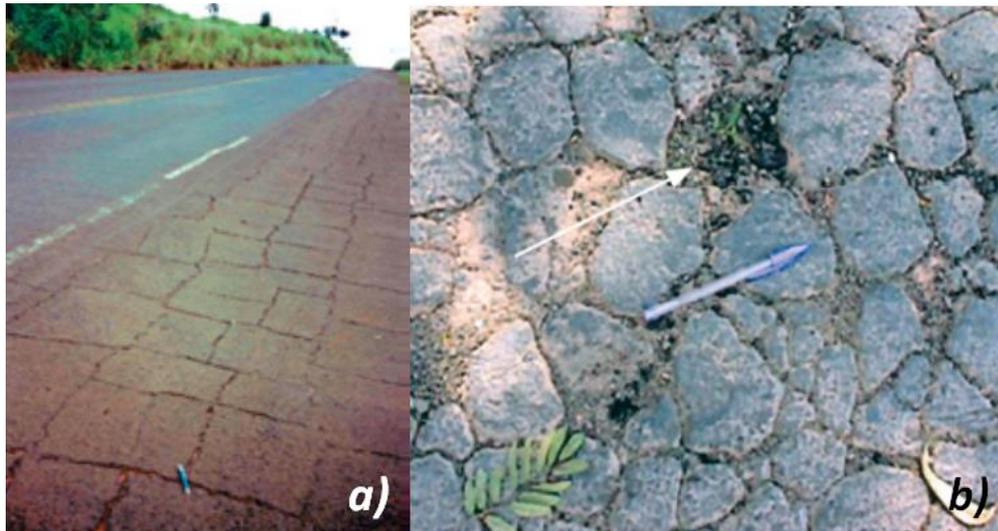
Figura 12 - Trincas em Bloco sem erosão (a) e com erosão (b)

De acordo com Bernucci (2006), as trincas interligadas podem ser relacionadas como trincas jacaré (J), que estão associadas à fadiga e as trincas em bloco que não estão relacionadas à este evento. As trincas J e TB podem ocorrer erosão acentuada em suas bordas e passarão a chamar J.E. (trinca de jacaré com erosão) e TBE (Trinca em bloco com erosão), demonstrado na Figura 12.

Bernucci (2006) salienta que as principais causas do aparecimento das TB são as ações repetidas de cargas do tráfego; ação do clima (gradientes térmicos); envelhecimento do revestimento; compactação deficiente; baixo teor de ligante asfáltico; subdimensionamento; rigidez excessiva do revestimento; reflexão de trincas; recalques diferenciais; entre outros. Com surgimento em trilhas de roda, bordas e até mesmo de forma generalizada.

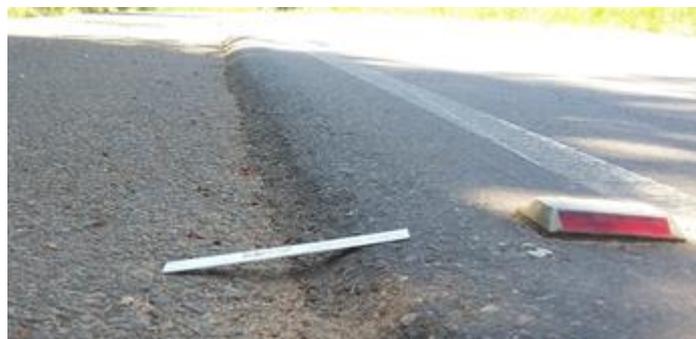
Figura 13 – Desnível entre pista e acostamento.

De acordo com Domingues (1993), desnível entre a pista e o acostamento é caracterizada pela diferença em elevação entre a pista e o acostamento. Normalmente o acostamento está mais baixo que a pista, as causas mais prováveis para este tipo de patologia são o recalque diferencial, a elevação do acostamento devido à ação do frio ou do inchamento do solo; perda de material de acostamento não estabilizado, em consequência do lançamento ou deslocamento de ar devido à passagem de caminhões, defeito de construção. Na Figura 13 temos uma representação de desnível entre pista e acostamento.

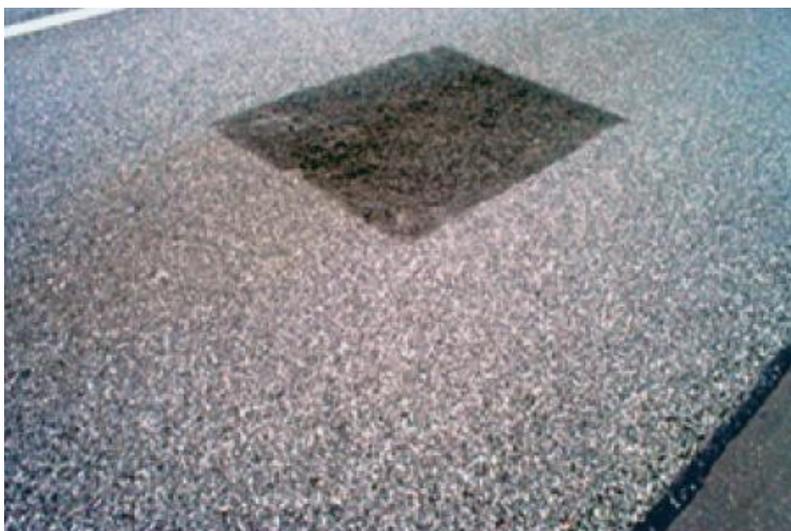
Figura 14 – Remendo bem executado.

Para Domingues (1993), remendo é uma porção do revestimento onde o material original foi removido e outro material similar ou diferente foi recolocado em seu lugar. Ainda de acordo com o autor as principais causas prováveis de deterioração dos remendos estão relacionadas a carga de tráfego, emprego de material de má qualidade, ação do meio ambiente e má construção. A Figura 14 representa um típico remendo bem executado.

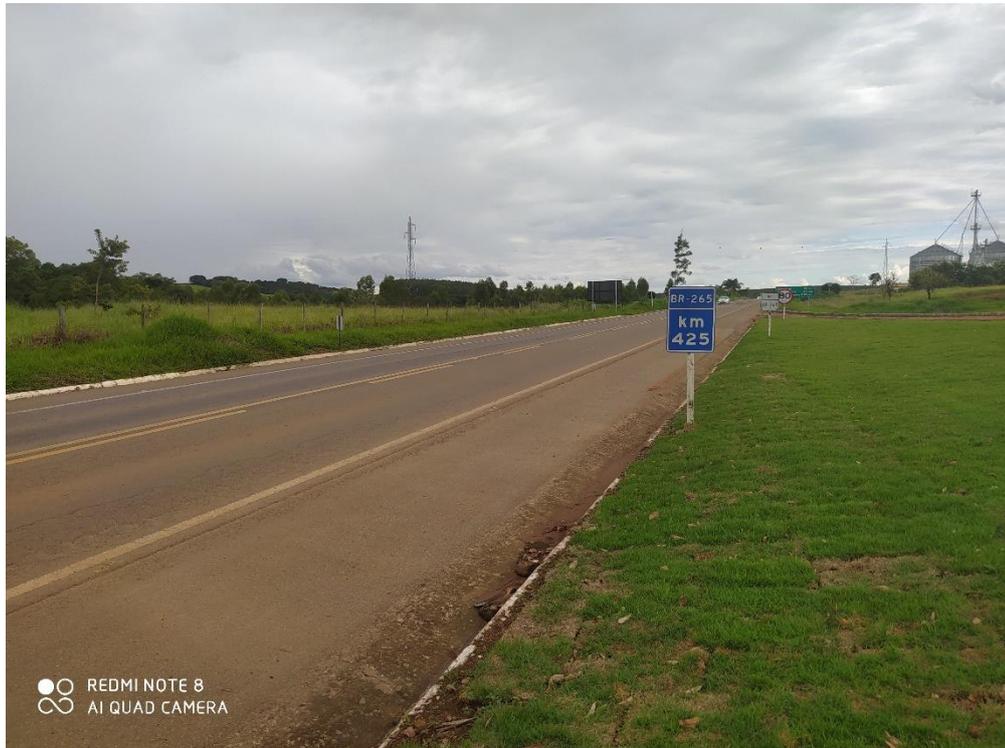
Figura 20- Início do trecho em análise

Conforme ilustra a Figura 17, o início do trecho em estudo está situado especificamente no Km 425, próximo ao trevo que da saída para Campos Gerais e Alfenas, finalizando no trevo de Santa da Vargem que da saída para Três Pontas como mostra a Figura 18.

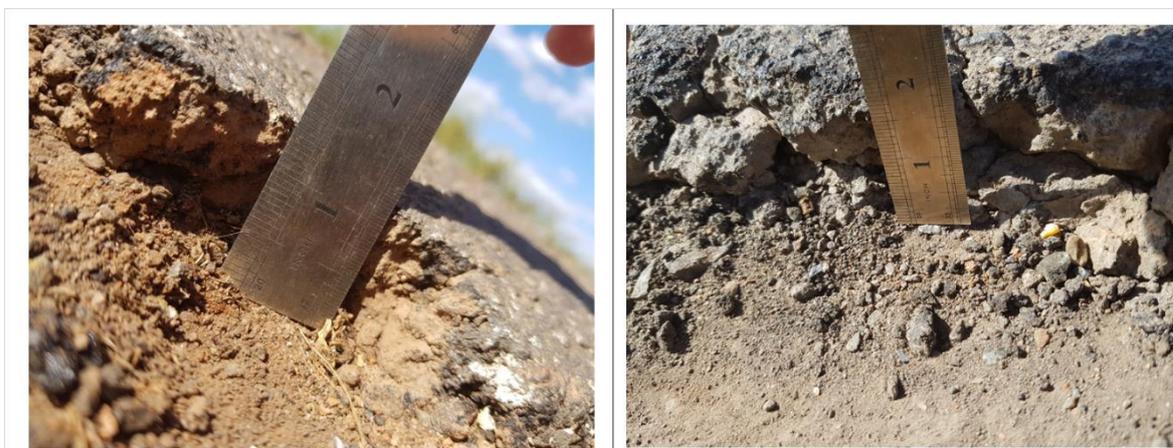
Figura 23 - Espessura do Pavimento

Para efeitos de comparação a Figura 23 demonstra os registros fotográficos que mostram as espessuras do pavimento já executado no local. Tal ação foi possível graças ao alto grau de severidade das patologias.

Como mostrado nas imagens coletadas ao longo do trecho, o pavimento possui uma espessura média de 2 cm que se aplica a quase todo o trecho, o qual é insuficiente segundo os resultados obtido pelo estudo de tráfego e cálculo do número N. Mostrando assim a evidente e necessidade da realização de redimensionamento do pavimento.

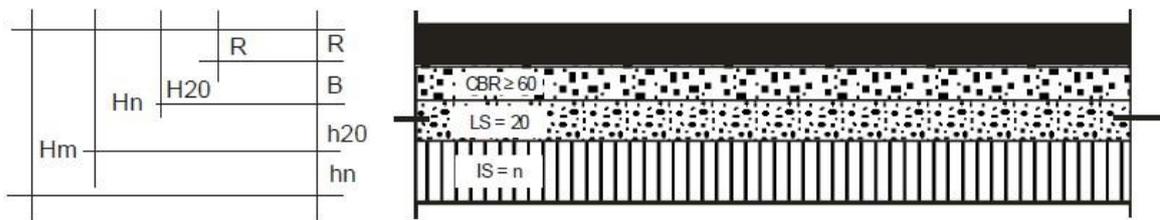
Figura 25 - Camadas para Dimensionamento do Pavimento.

Para DNIT (2006) o dimensionamento de todo o pavimento deve se fazer uso do ábaco da Figura 24, onde é determina a espessura total do pavimento, em função do número N e de IS ou CBR, as espessuras fornecidas são em termos para materiais com $K = 1$, ou seja, base granular. Sempre se considera que exista drenagem superficial adequada e que o lençol freático esteja abaixo, no mínimo 1,50 metros em relação ao greide de regularização. As camadas citadas devem possuir no mínimo 15 cm de espessura, e as camadas de compactação não devem ultrapassar a espessura de 20 cm e nem possuir espessura inferior a 10 cm. A Figura 25 demonstra as camadas a serem dimensionadas.

As espessuras H_m , H_n , e H_{20} são obtidas conforme define o DNIT (2006) as camadas do pavimento devem se dimensionadas através do ábaco, onde os índices de suporte do subleito são levados em consideração para obter as espessuras mínimas para os cálculos, os resultados obtidos pelo ábaco são em função da equação apresentada na Figura 25.

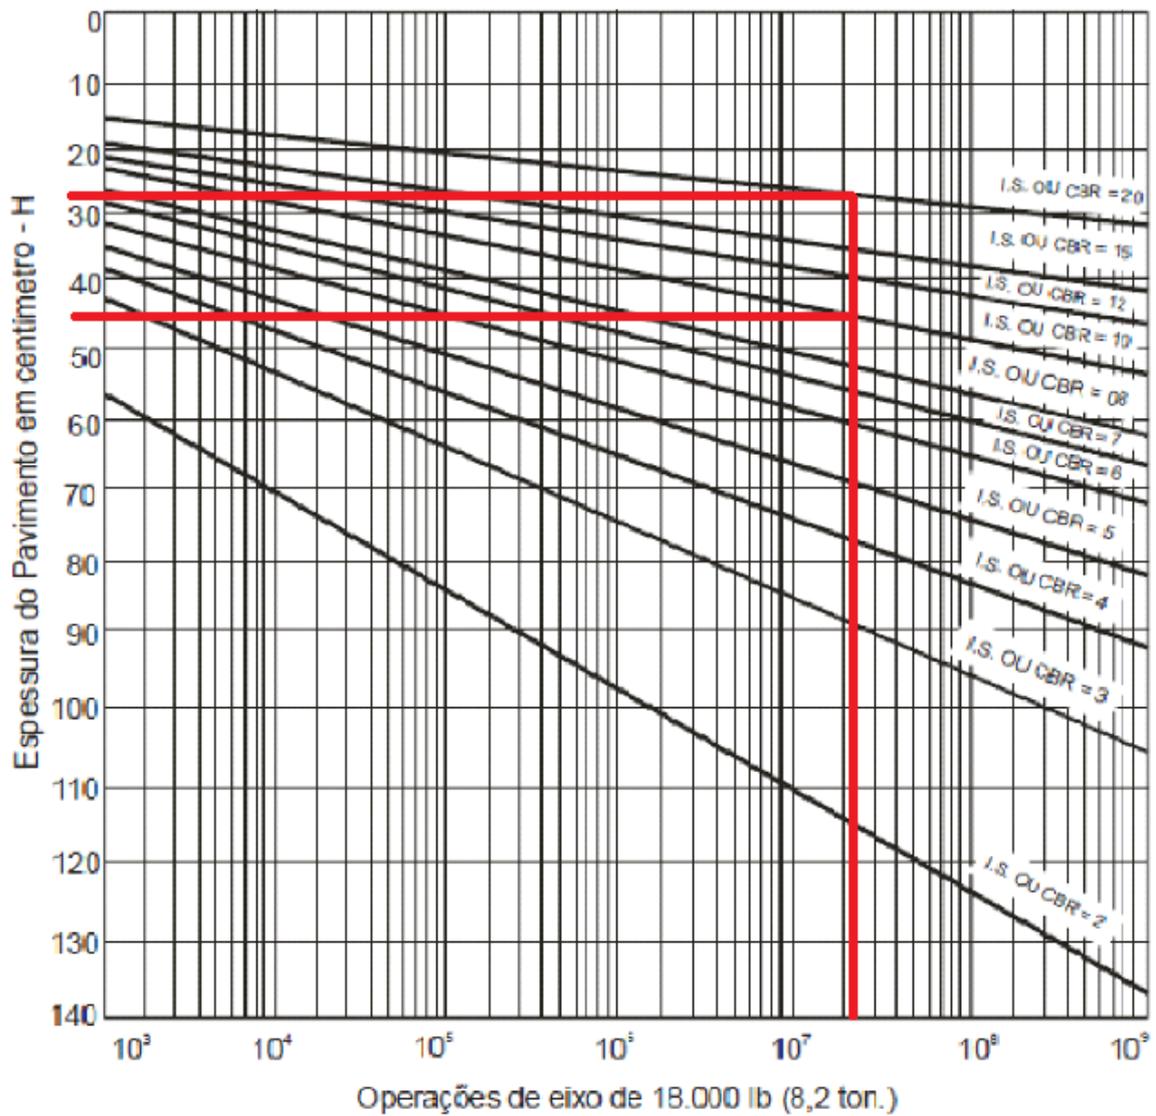
Figura 26 - Ábaco para determinação de Espessuras do Pavimento Flexível

- > $H_{20} = 29,31$ cm
- > $H_{10} = 44,11$ cm

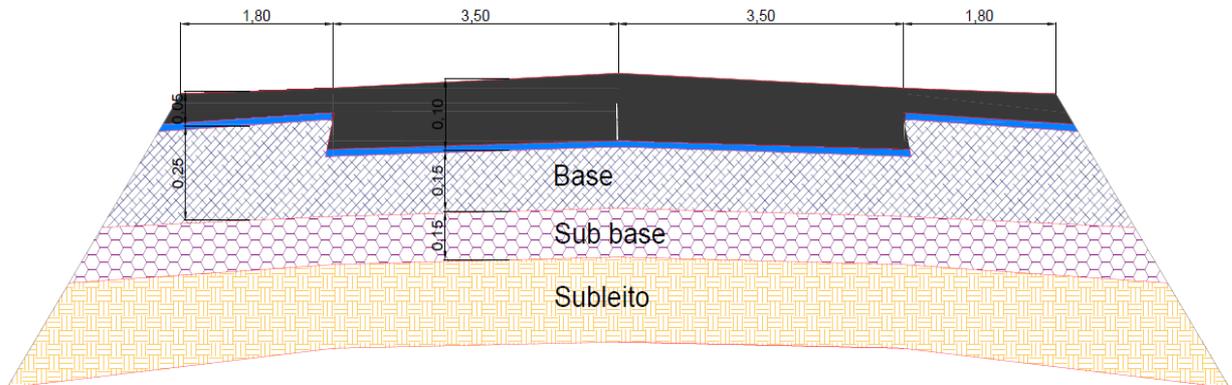
Figura 27 - Seção Tipo do Pavimento Dimensionado em centímetros.

Concluído o dimensionamento, foi realizado a representação da seção transversal do pavimento, conforme mostra a Figura 27.

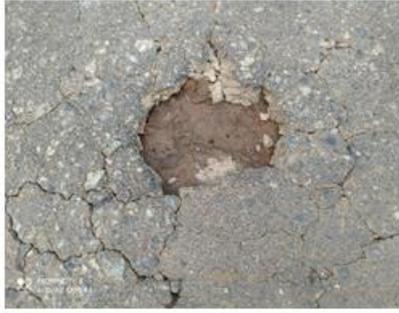
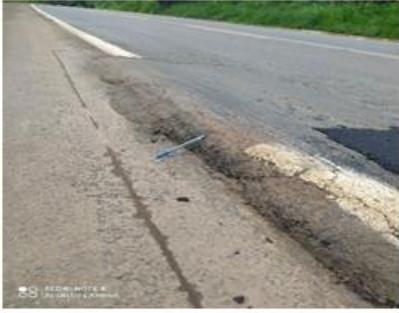
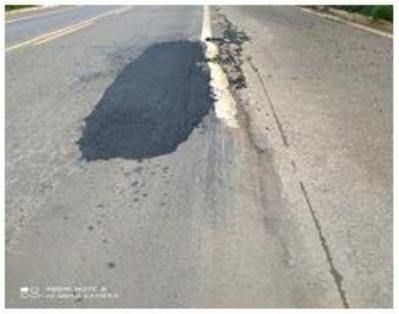
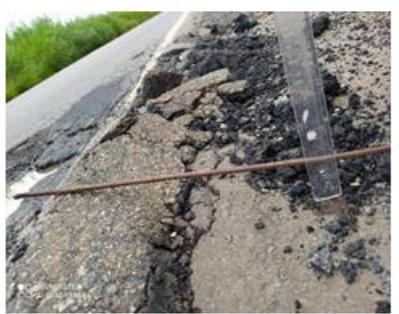
Apêndice E - Subtrecho de 4 Km a 5 Km

Trecho Km 417

Panela com grau de severidade alto	Desnível entre pista e acostamento

Remendo mal executado	Desnível entre pista e acostamento

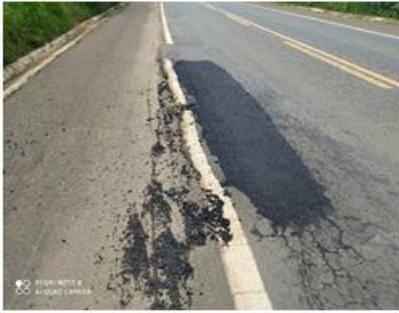
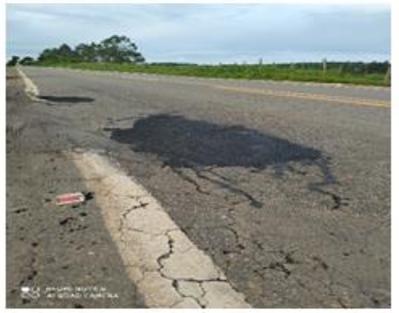
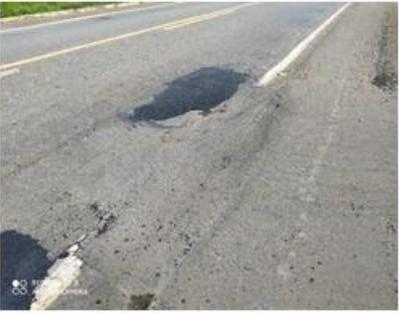
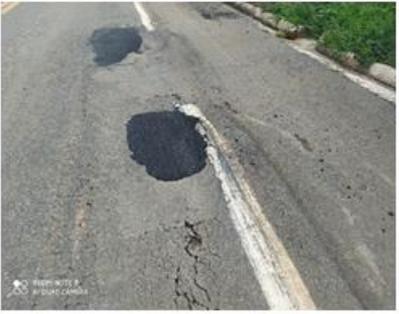
Apêndice G - Subtrecho de 6 Km a 7 Km

Trecho Km 419

Remendo mal executado	Escorregamento do revestimento

Escorregamento do revestimento	Escorregamento do revestimento

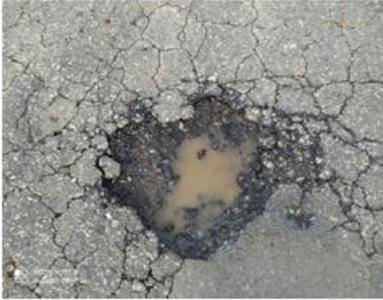
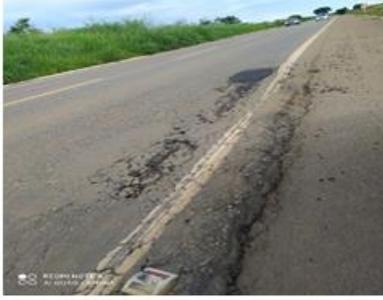
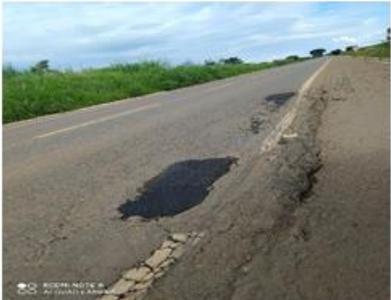
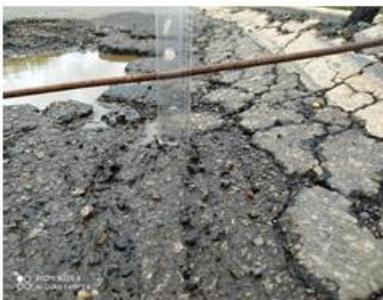
Apêndice H - Subtrecho de 7 Km a 8 Km

Trecho Km 420

Panela com grau de severidade alto	Desnível entre pista e acostamento

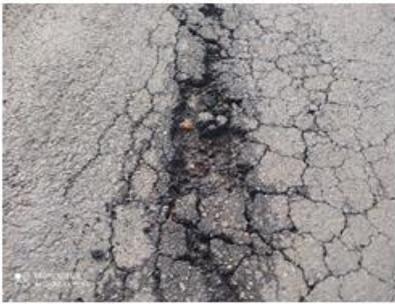
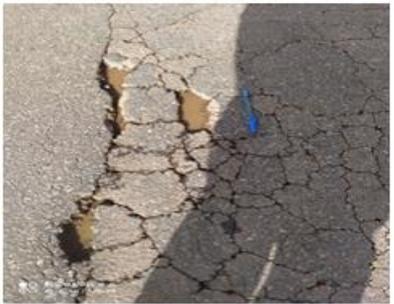
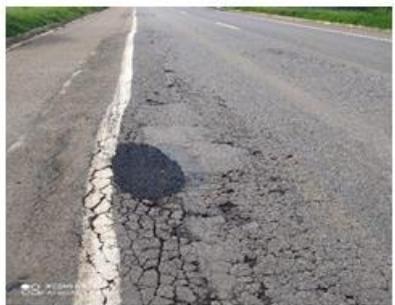
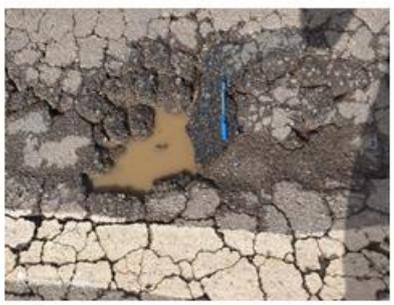
Apêndice I - Subtrecho de 8 Km a 9 Km

Trecho Km 421

Trincas em Bloco com erosão	Trincas em Bloco com erosão

Escorregamento do revestimento	Panela com grau de severidade alto

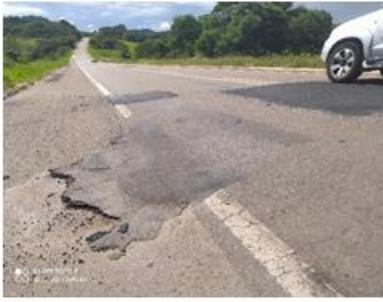
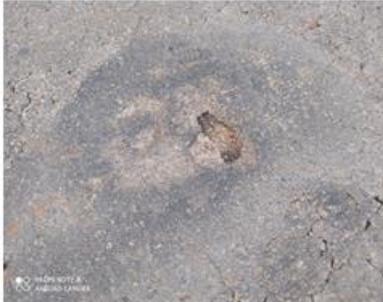
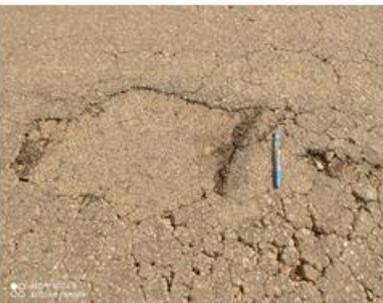
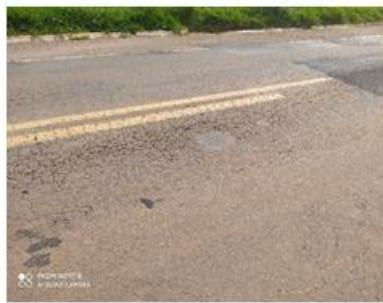
Apêndice J - Subtrecho de 9 Km a 10 Km

Trecho Km 422

Escorregamento do revestimento	Afundamento trilha de roda

Desgaste	Tricas couro de jacare

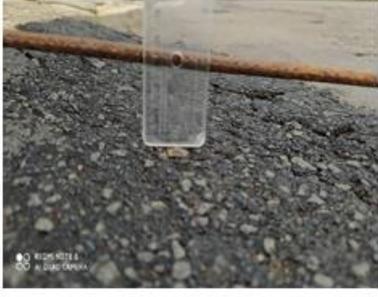
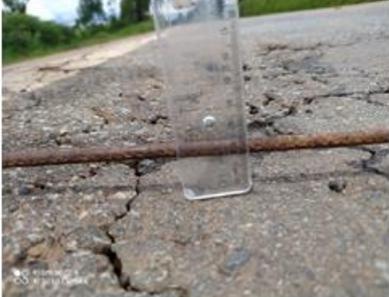
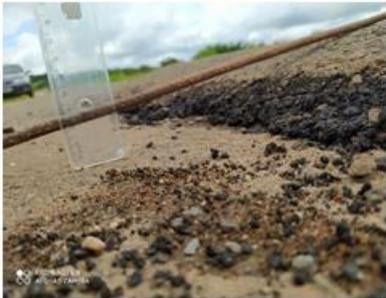
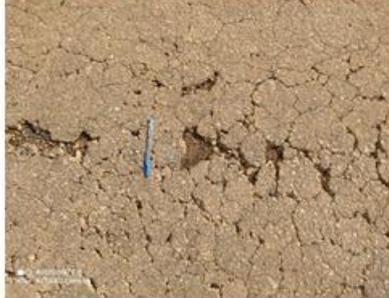
Apêndice K - Subtrecho de 10 Km a 11 Km

Trecho Km 423

Afundamento trilha de roda	Afundamento trilha de roda

Desnível entre pista e acostamento	Trincas em Bloco com erosão

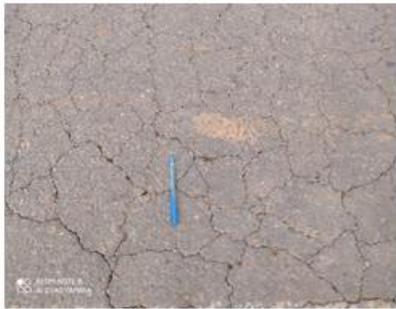
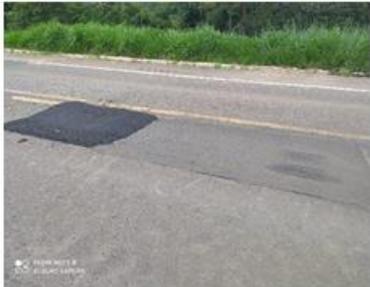
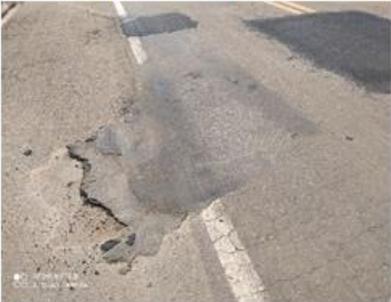
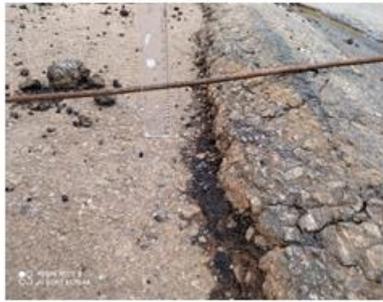
Apêndice L - Subtrecho de 11 Km a 12 Km

Trecho Km 424

Tricas couro de jacare	Remendo mal executado

Escorregamento do revestimento	Desnível entre pista e acostamento

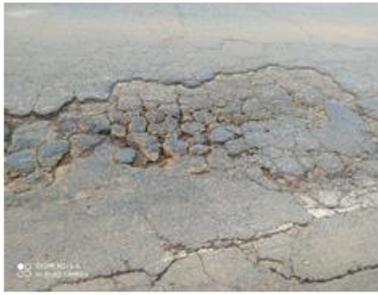
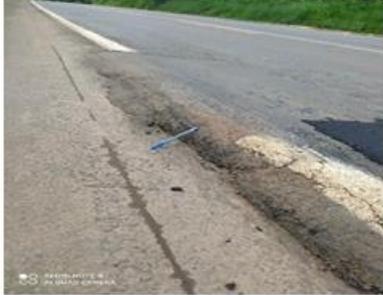
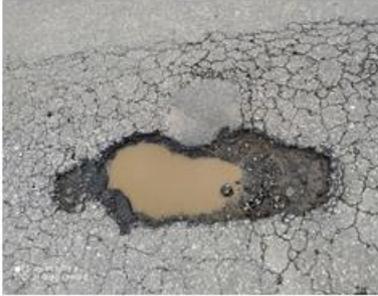
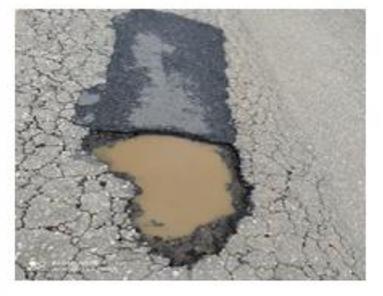
Apêndice M - Subtrecho de 12 Km a 13 Km

Trecho Km 425

Trincas em Bloco com erosão	Desnível entre pista e acostamento

Panela com grau de severidade alto	Panela com grau de severidade alto
