CENTRO UNIVERSITÁRIO DO SUL DE MINAS UNIS-MG
ENGENHARIA MECÂNICA

UTILIZAÇÃO DE REVESTIMENTOS POLIMÉRICOS EM ROTOR FRANCIS
DANIFICADO POR CAVITAÇÃO

Trabalho de Conclusão de Curso apresentado ao curso de Engenharia Mecânica do Centro Universitário do Sul de Minas – UNIS/MG como pré-requisito para obtenção do grau de Engenheiro Mecânico, sob orientação do Professor Alexandre Lopes.

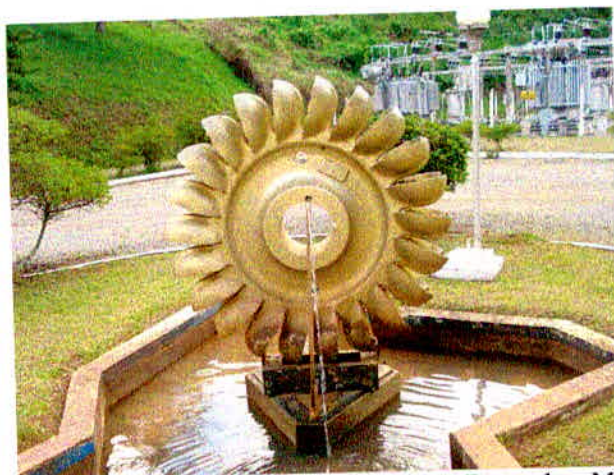
Figura 1. Rotor Pelton desativado PCH São Bernardo – MG.
Fonte: o autor.

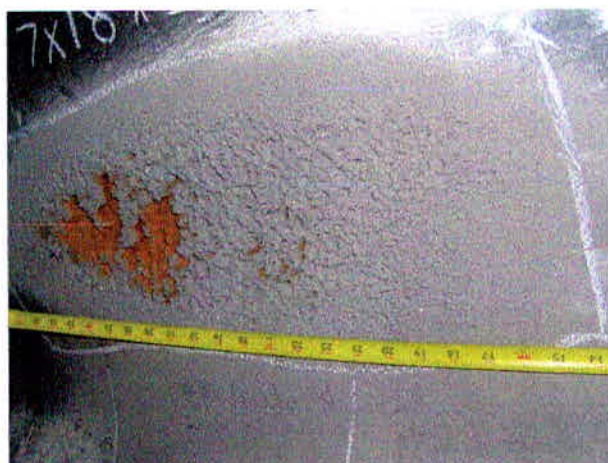
Observa-se na Figura abaixo que materiais dos rotores de aço inoxidável são arrancados, aumentando a rugosidades e alterando as formas geométricas originais.

Figura 7. Erosão ocasionada por cavitação em rotor Francis.
Fonte: CEMIG – Gerência de Manutenção mecânica da Geração.

Nas Figuras 6 e 7 temos registros dos danos causados por cavitação em rotores tipo Francis.

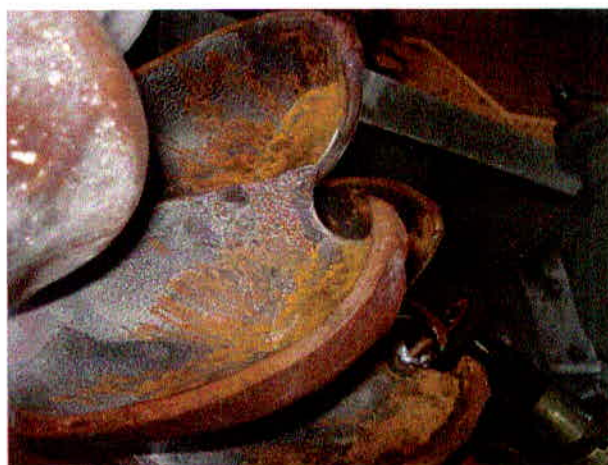
Os rotores tipo Pelton também são castigados por tal fenômeno, com mostrado na Figura 8. Além de erodir a parte interna das conchas a cavitação danifica a geometria curvilínea das extremidades.

Figura 8. Cavitação em conchas de Rotor Pelton. PCH São Bernardo – MG.
Fonte: o autor.

Na Figura acima se observa além da erosão por cavitação, a corrosão das pás de aço carbono.

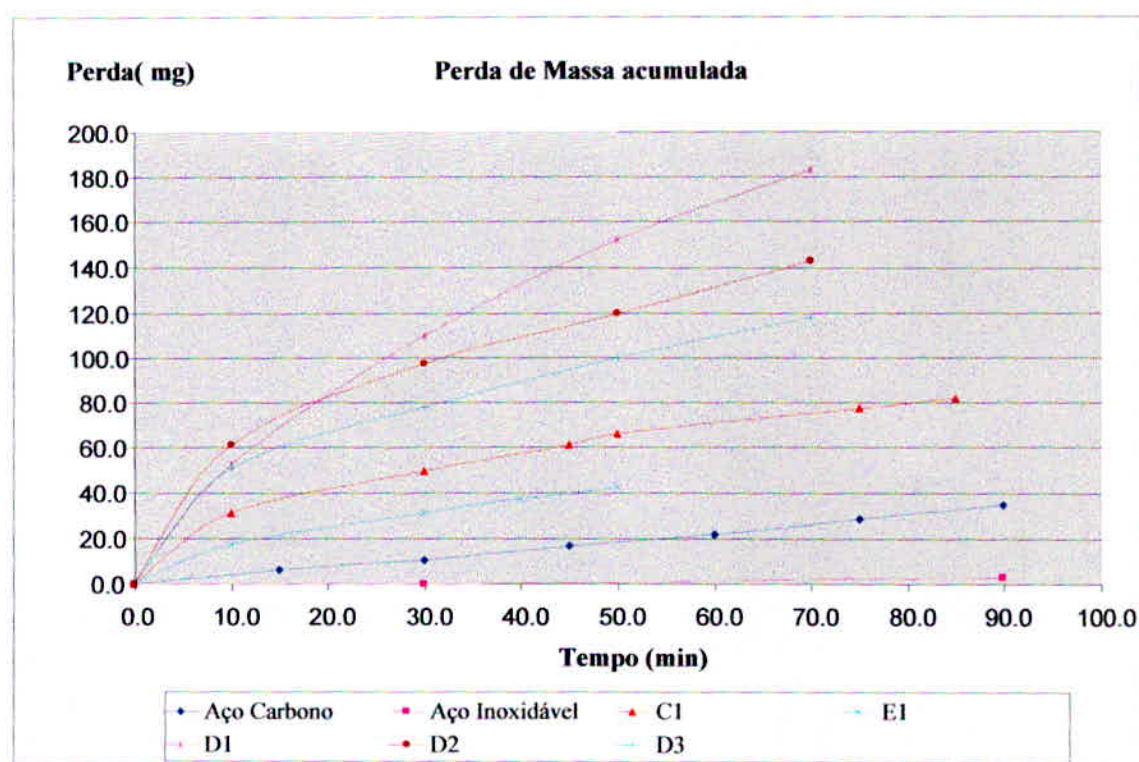
Gráfico 1. Perda de massa acumulada no ensaio de cavitação.
 Fonte: CEMIG - Gerência de Manutenção mecânica da Geração.

O Gráfico acima aponta que os aços apresentam maior resistência à cavitação induzida que os revestimentos poliméricos.

O Gráfico 1 mostra os resultados do ensaio de cavitação induzida, em termos de perda de massa acumulada.

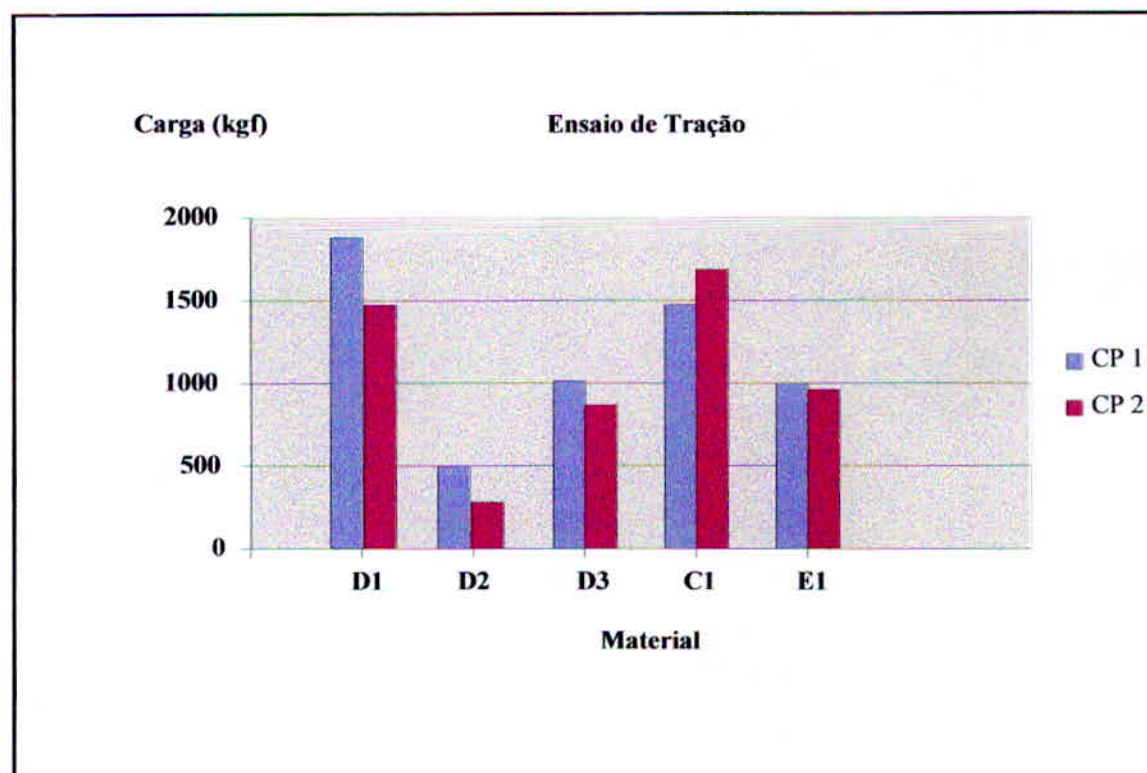
Gráfico 3 – Resultados do ensaio de aderência. Fonte: CEMIG - Gerência de Manutenção mecânica da Geração.

Observa-se que as cargas de ruptura variaram bastante de um revestimento para outro e mesmo para diferentes corpos de prova de um mesmo revestimento. Parte dessa variação pode ser explicada pelo tipo de ruptura, ou seja, quando ocorreu na interface metal/revestimento, associou-se o fato a má aderência da resina ao metal, já quando ocorreu no revestimento concluiu-se deficiência na resistência da resina.

O Gráfico 3 mostra os resultados do ensaio de aderência dos os materiais que não apresentaram falhas no ensaio de tração.

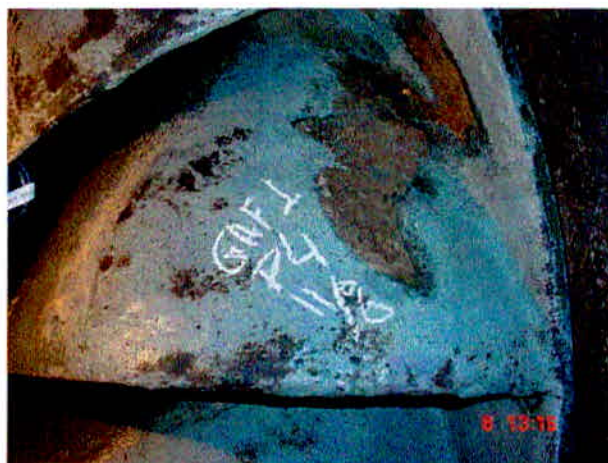
Na figura 9 pode-se observar um pequeno desgaste do revestimento, porém com a preservação mecânica da pá.

Figura 9. Pá nº4 da Turbina Francis (G1) – Usina de Gafanhoto – MG. Fonte: CEMIG - Gerência de Manutenção mecânica da Geração.

A aplicação desse tipo de material requer uma preparação da superfície de forma a eliminar ou reduzir a rugosidade superficial.

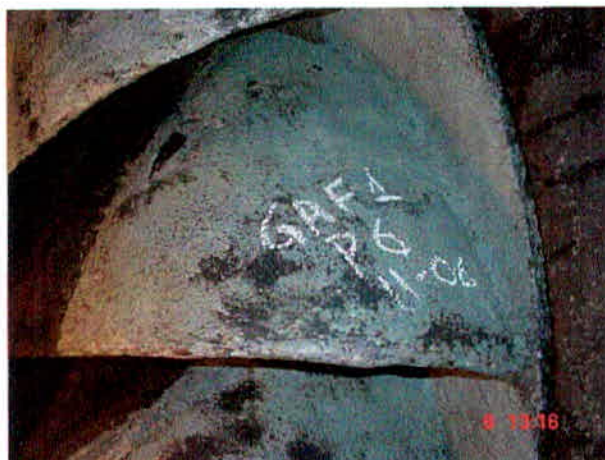
Já na figura 10 tanto o revestimento quanto o bronze da pá permaneceram intactos, isto indica um comportamento mais eficiente.

Figura 10. Pá nº6 da Turbina Francis (G1) – Usina de Gafanhoto – MG Fonte: CEMIG - Gerência de Manutenção mecânica da Geração.

O fato dos resultados para mesma resina não serem totalmente uniformes podem ser devido às pequenas diferenças na rugosidade superficial. A rugosidade interfere diretamente na aderência do revestimento.

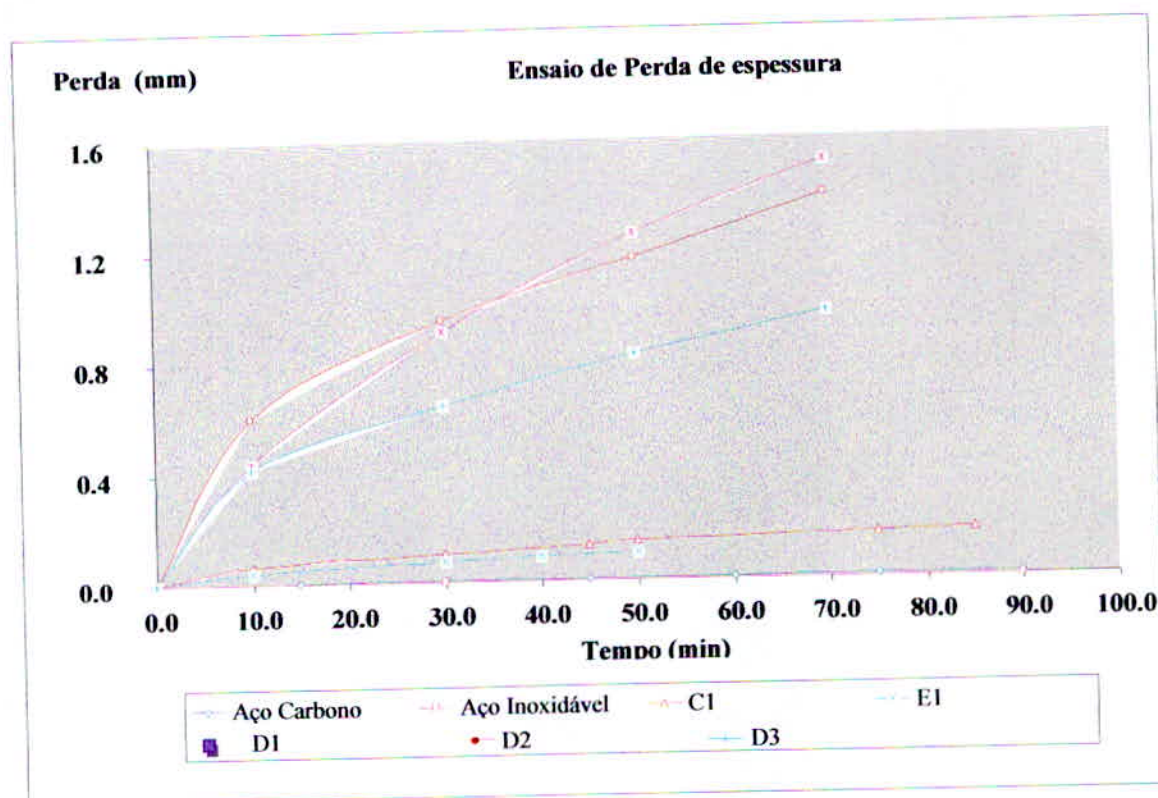
Gráfico 2 – Perda de espessura acumulada no ensaio de cavitação.
Fonte: CEMIG - Gerência de Manutenção mecânica da Geração.

Pode-se observar neste caso que o desempenho dos materiais poliméricos continua inferior ao dos materiais metálicos e há certa mudança de desempenho, porém o mais resistente continua sendo o material E1 e o menos resistente o material D1.

O Gráfico 2 mostra os resultados dos ensaios de cavitação anteriores convertidos para perda de espessura acumulada em função do tempo sob ação da cavitação.

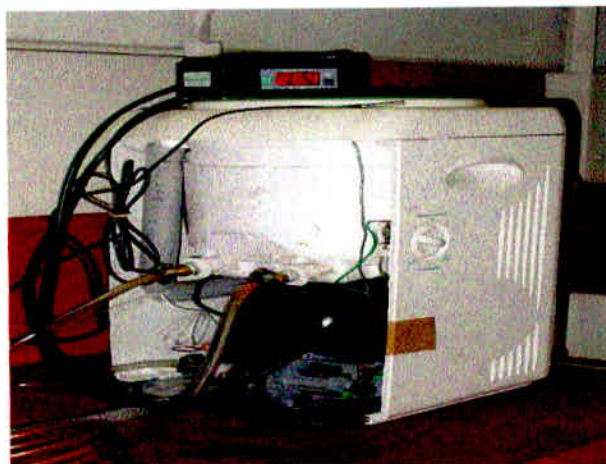
As Figuras abaixo retratam o dispositivo adotado para resfriamento e controle da temperatura da água utilizada no ensaio de cavitação induzida.

Figura 12. Sistema de refrigeração - conjunto completo.
Fonte: CEMIG - Gerência de Manutenção mecânica da Geração.

Durante o ensaio em questão a água permaneceu estabilizada em 20°C garantindo a confiabilidade da comparação nos resultados para os diferentes corpos de prova.

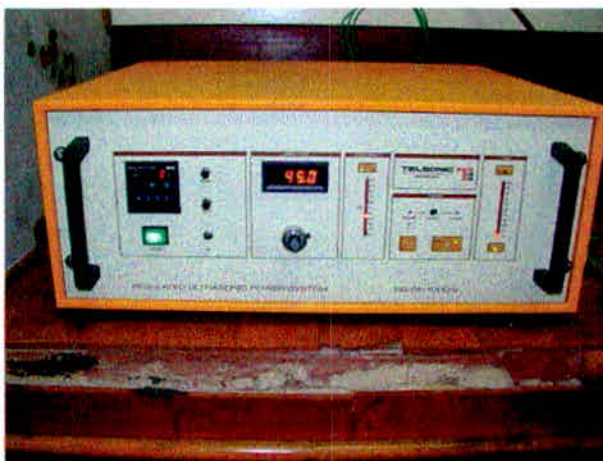
As figuras presentes nesse Anexo mostram o equipamento utilizado para a realização do ensaio de cavitação induzida.

Figura 13. Equipamento para ensaio de cavitação TELSONIC console e painel de controle.
Fonte: CEMIG - Gerência de Manutenção mecânica da Geração.

Esse ensaio foi baseado na norma G32 - 1985 e foi considerado aprovado para os objetivos desse trabalho.

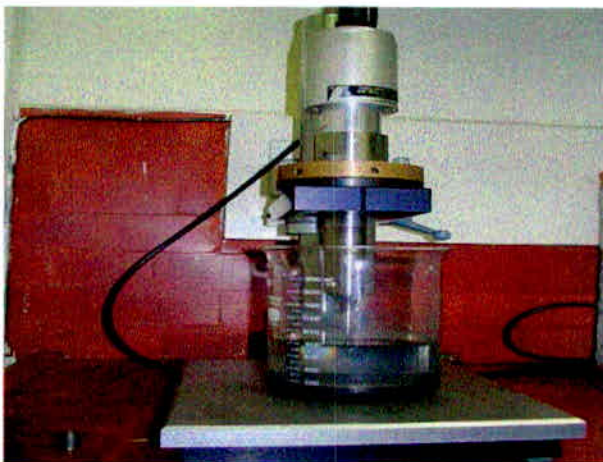
Figura 14. Cabeçote de teste.
Fonte: CEMIG - Gerência de Manutenção mecânica da Geração.

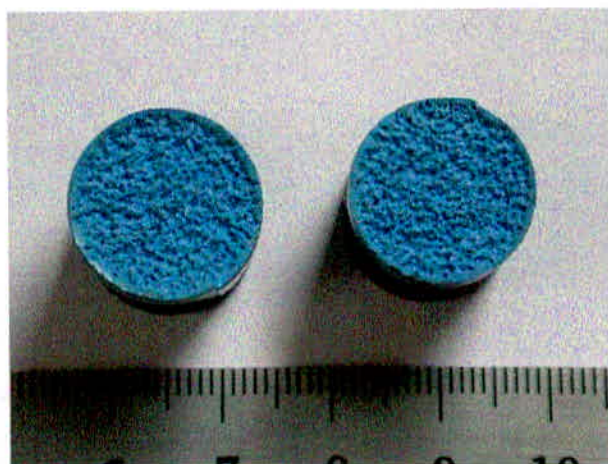
Figuras 15. Aspectos do corpo de prova D1 após o ensaio de cavitação.
Fonte: CEMIG - Gerência de Manutenção mecânica da Geração.

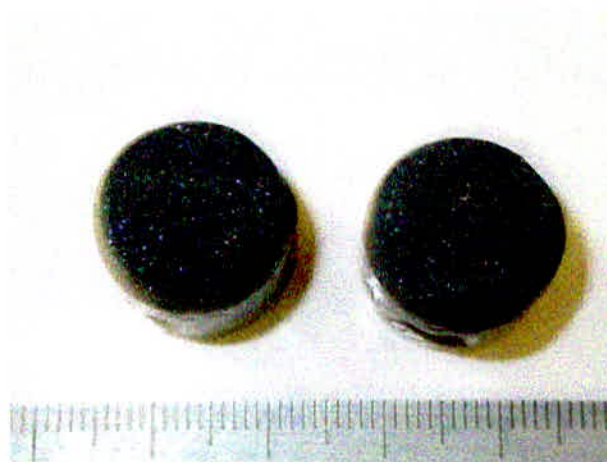
Figuras 18. Aspectos do corpo de prova Clapós o ensaio de cavitação.
Fonte: CEMIG - Gerência de Manutenção mecânica da Geração.

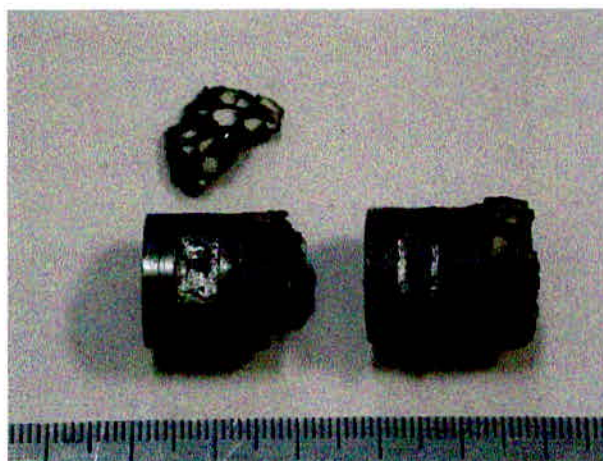
Figuras 18. Aspectos do corpo de prova Clapós o ensaio de cavitação.
Fonte: CEMIG - Gerência de Manutenção mecânica da Geração.

Após o ensaio de cavitação induzida observou-se os danos físicos que tal fenômeno é capaz de causar ao metal.

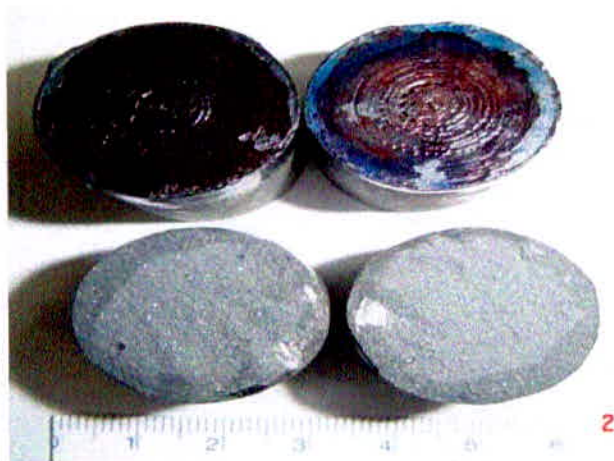
Figura 21. Corpos de prova após o ensaio de tração.
Fonte: CEMIG - Gerência de Manutenção mecânica da Geração.

O corpo de prova com revestimento mais escuro se rompeu na interface metal/revestimento e o mais claro principalmente no revestimento.
