**ENGENHARIA CIVIL**

**READEQUAÇÃO DO SISTEMA DE MICRODRENAGEM DO BAIRRO SÃO  
MIGUEL EM BOA ESPERANÇA – MG**

Trabalho apresentado ao curso de Engenharia Civil do  
Centro Universitário do Sul de Minas – UNIS/MG  
como pré-requisito para obtenção de grau bacharel sob  
orientação do Prof. Dr. Leopoldo Uberto Ribeiro Júnior.

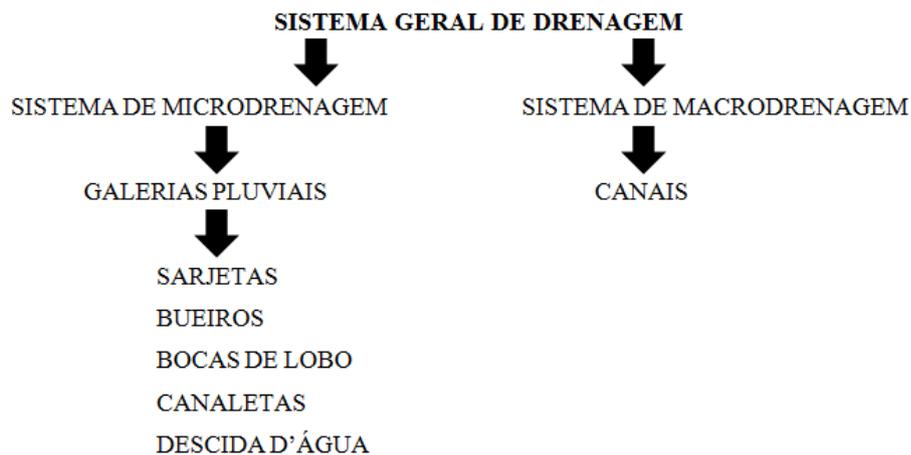
Figura 1 - Esquema de divisões do sistema de drenagem.

A Figura 1 demonstra o sistema geral de drenagem urbana e suas subdivisões.

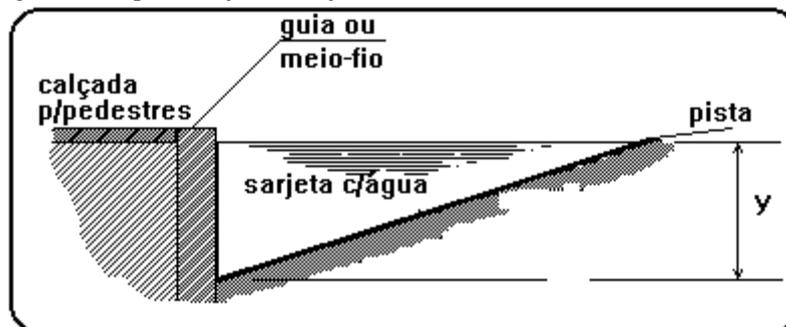
Figura 2 - Representação da sarjeta e meio-fio.

A Figura 2 apresenta um esquema de uma sarjeta e apresenta o posicionamento do meio fio.

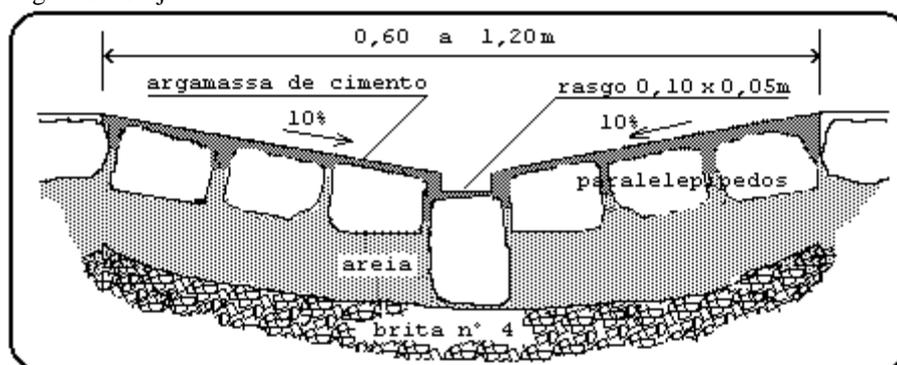
Figura 3 - Sarjetão.

A Figura 3 apresenta o esquema de um sarjetão constituído de paralelepípedos cobertos por uma camada de argamassa de cimento.

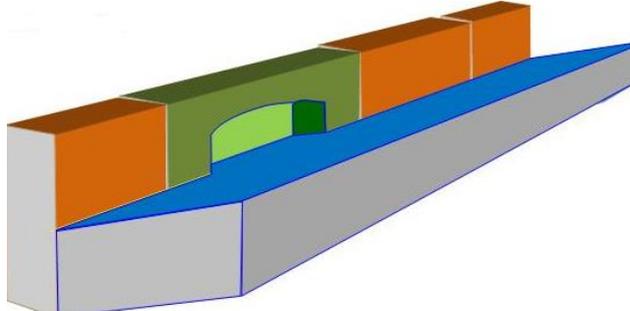
Figura 4 - Boca de lobo simples sem depressão.

As bocas de lobo sem depressão são aquelas que utilizam da mesma declividade transversal imposta pela sarjeta para o engolimento das águas pluviais, como apresentado na Figura 4.

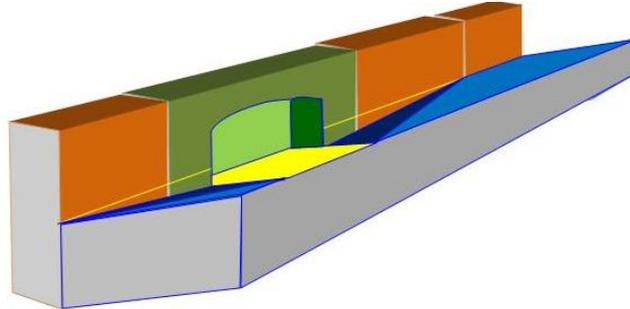
Figura 5 - Boca de lobo simples com depressão.

As bocas de lobo com depressão são aquelas que têm uma declividade maior que a sarjeta, aumentando assim a altura de fluxo e conseqüentemente a capacidade de engolimento das águas pluviais, como apresentado na Figura 5.

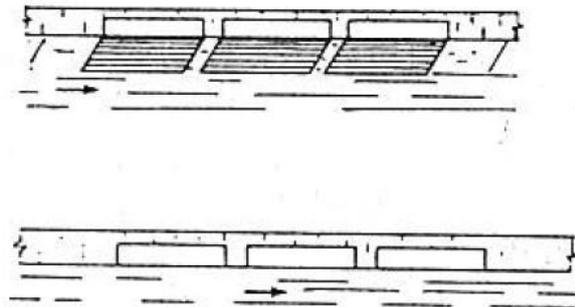
Figura 9 - Boca-de-lobo múltipla.

A Figura 9 apresenta a boca de lobo múltipla.

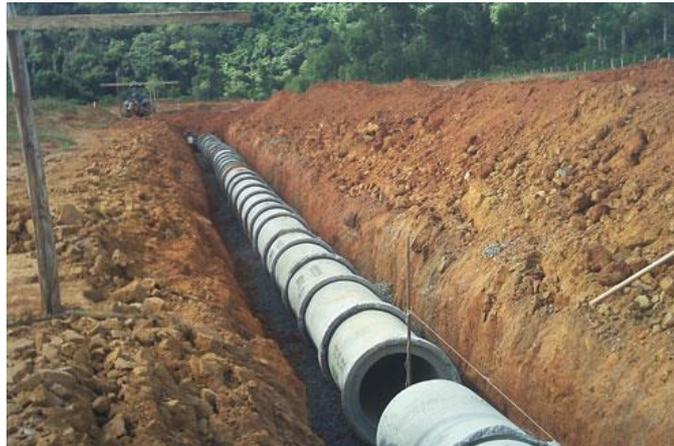
Figura 10 - Galeria.

Tucci (2000) define galeria como tubulações públicas atribuídas para realizar a condução das águas pluviais, oriundas das bocas de lobo, e encaminhá-las até o seu destino final. Podem apresentar diversos formatos variando entre retangular, trapezoidal e circular, como apresentada na Figura 10.

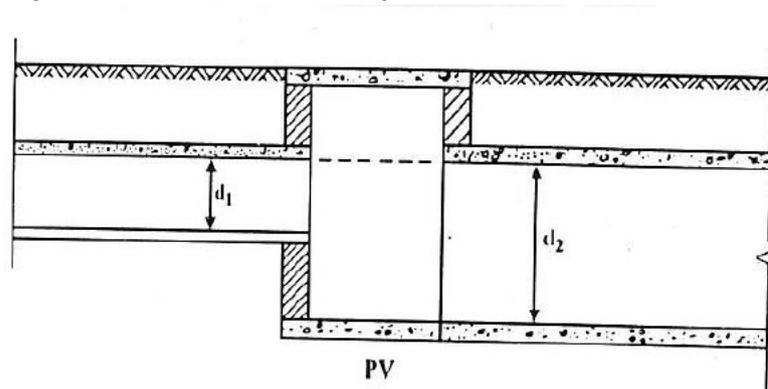
Figura 11 - Alinhamento da tubulação.

Quando ocorrer mudança de diâmetro o alinhamento dos tubos deverão seguir a geratriz superior, ou seja, a margem superior dos tubos como apresentado no esquema da Figura 11. (TUCCI, 1995)

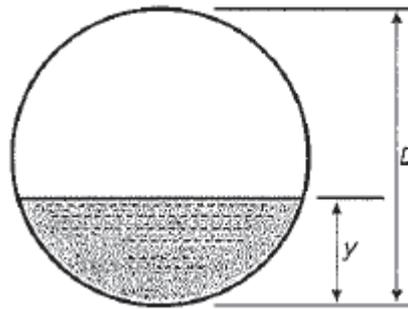
Figura 12 - Relação  $y/D$  em uma seção circular.

Para que se trabalhe na equação de Manning é necessário que se estabeleça uma relação de  $y/D$ . Segundo Azevedo Netto (2012), em uma seção circular, a altura da lamina d'água é estabelecida como “ $y$ ” e “ $D$ ” como diâmetro da seção. A Figura 12 apresenta uma seção circular com relação  $y/D$ .

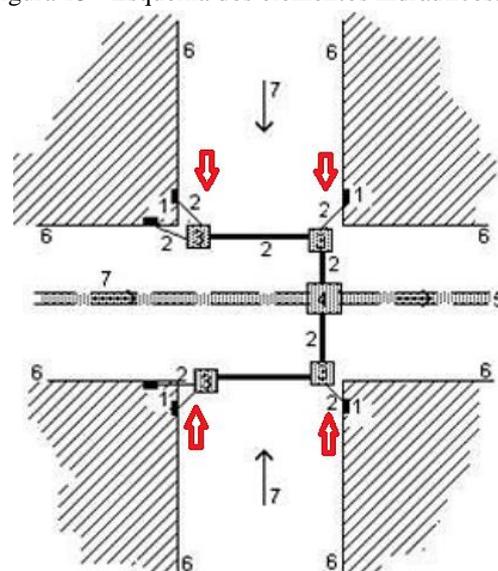
Figura 13 - Esquema dos elementos hidráulicos.

Tucci (1995) refere-se à tubo de ligações como tubulações que realizam o transporte das águas providas das bocas de lobo e encaminhando-as até as galerias ou para os poços de visita. Na Figura 13 é apresentado um esquema geral dos elementos hidráulicos onde os tubos de ligação foram identificados por setas.

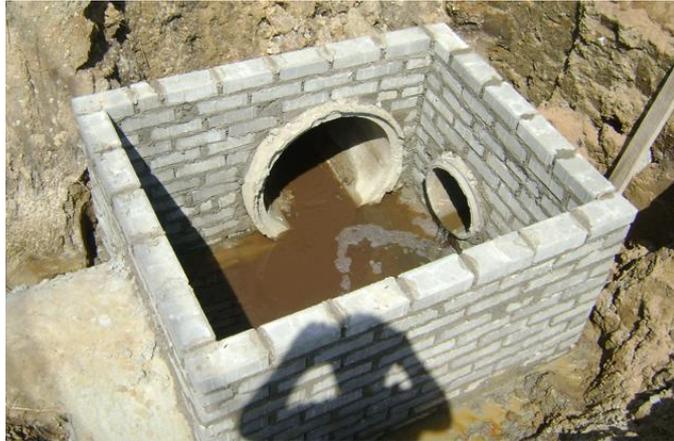
Figura 14 - Caixa de Ligação.

Caixas de ligação, explícitas na Figura 14, são implantadas ao projeto quando há necessidade de posicionar uma boca de lobo em pontos intermediários, ou mesmo a fim de evitar que um poço de visita tenha mais que quatro tubulações ligadas à ele. (TUCCI, 2000).

Tucci (2000) ressalta ainda que a atribuição da caixa de ligação é semelhante ao poço de visita, entretanto, o diferencial é que a caixa de ligação não permite acesso depois de finalizada a obra, e tem como vantagem a economia do projeto em geral quando comparado ao elevado custo de um poço de visita.

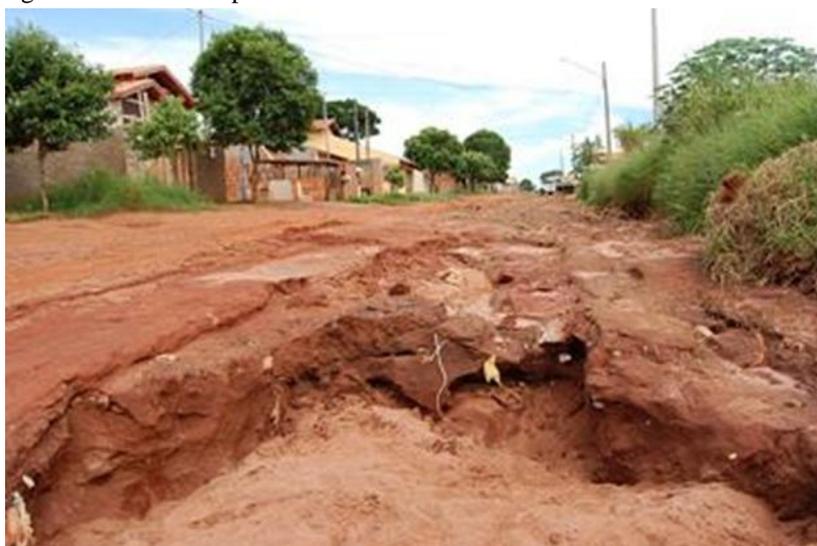
Figura 16 - Local em processo de erosão.

As principais consequências da erosão em um determinado local é a perda do solo, assim como seu empobrecimento e o carregamento dos materiais para os cursos d'água. A partir da erosão resíduos e sedimentos são gerados, o que contribuirá para a sedimentação das tubulações, galerias, entre outros.

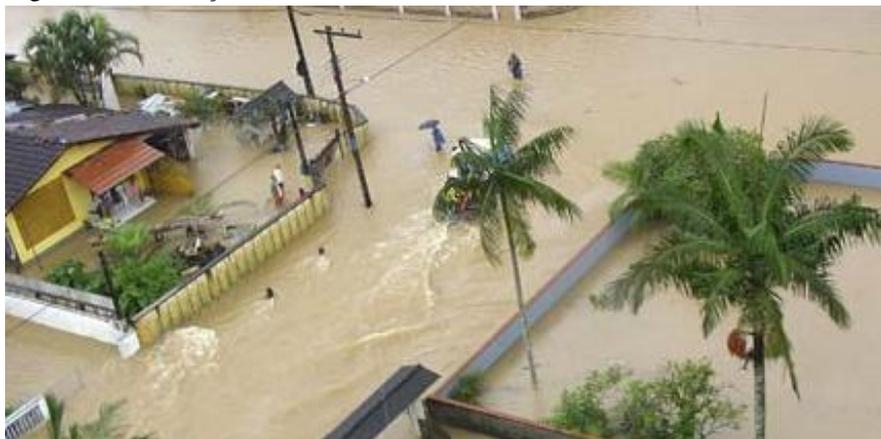
Figura 17 - Inundação Urbana.

- Enchente causada pela urbanização: Com a impermeabilização do solo devido à urbanização a água que penetrava sobre a superfície passa a escoar nas vias, aumentando assim o escoamento superficial. As principais consequências são o aumento da vazão máxima e aumento do volume de água a escoar.

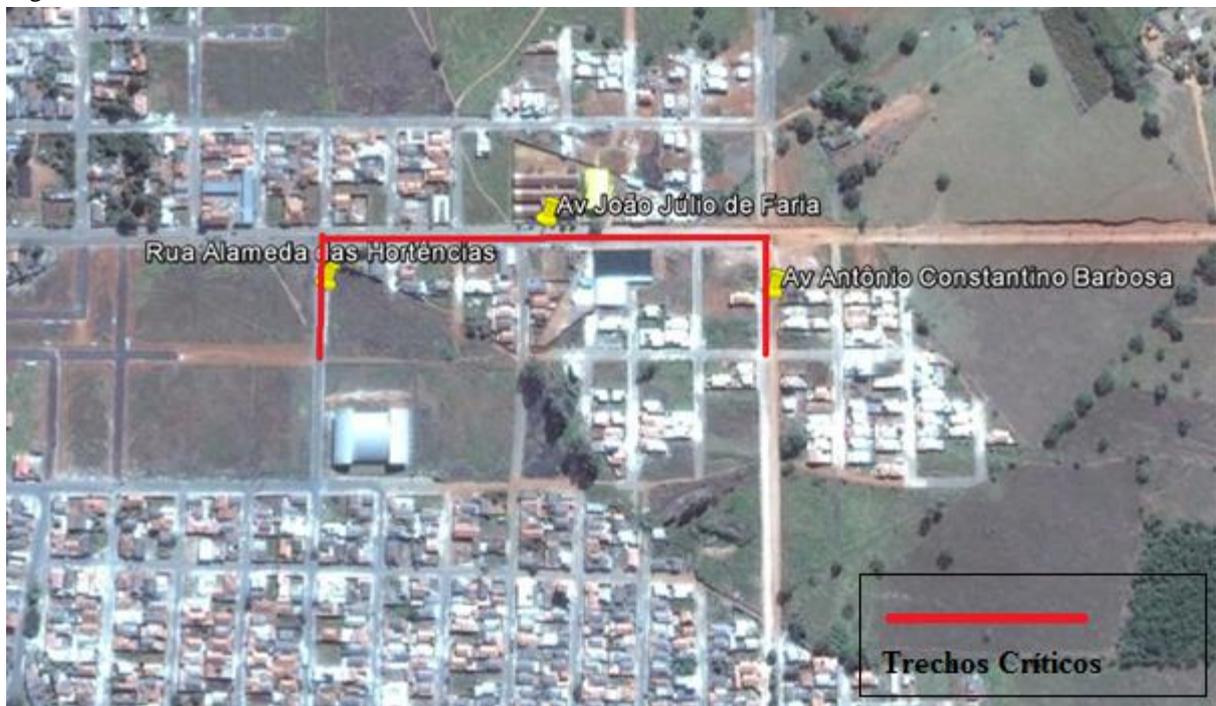
Figura 18 - Trechos críticos.

O presente trabalho propõe a readequação do sistema de drenagem existente no bairro São Miguel, para a solução e minimização dos problemas frequentes em trechos analisados, que são especificamente nos últimos 171 metros finais da Rua Alameda das Hortências, na Avenida Antônio Constantino Barbosa em seus últimos 150 metros, e a Avenida João Júlio de Faria que situa-se entre as ruas destacadas, medindo aproximadamente 358 m, apresentados na Figura 18.

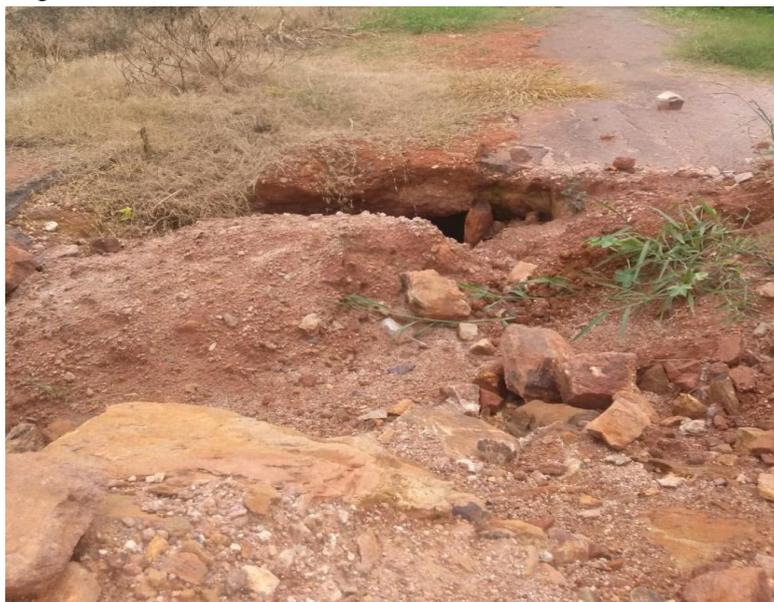
Figura 19 - Processo erosivo.

Nos trechos destacados encontram-se diversas complicações relacionadas ao sistema de drenagem atual, e em consequência desse fato, é possível identificar problemas frequentes ao longo das vias como explicitas na Figura 19.

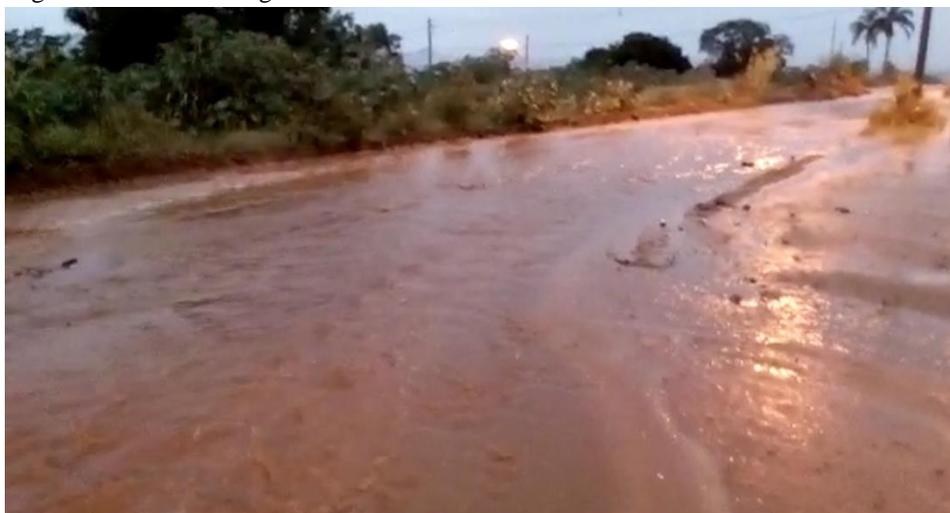
Figura 20 - Trechos alagados.

Na figura 20 é apresentado o trecho crítico da Avenida João Júlio de Faria que apresenta grandes alagamentos.

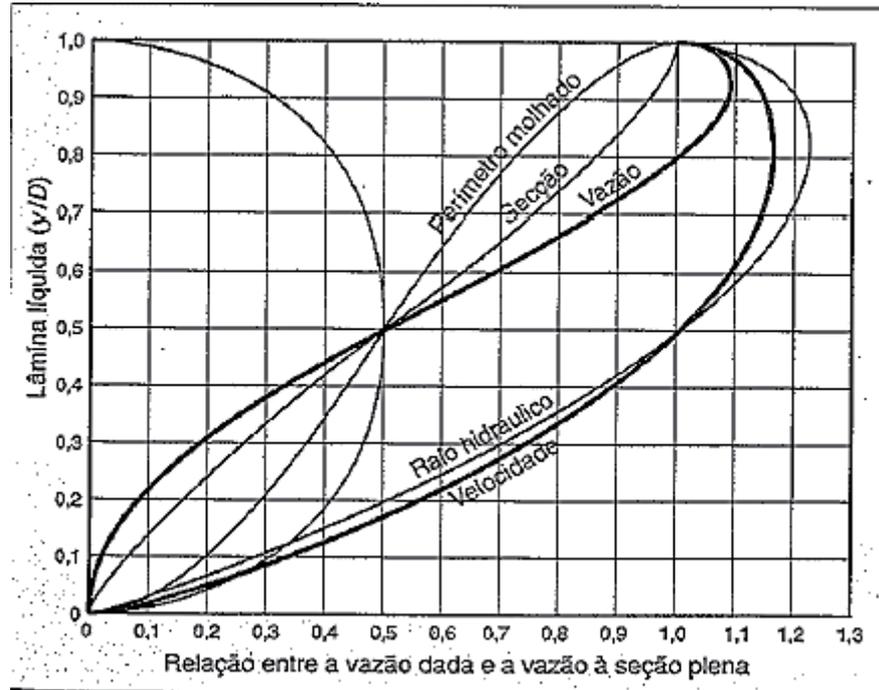
Figura 21 - Coeficiente para valores de projeto.

Azevedo Netto (2012) apresenta o ábaco para determinação de um coeficiente de projeto em relação ao y/D estabelecido através da figura 21.

Ainda segundo o mesmo autor, além do ábaco existente, pode-se também determinar o coeficiente de projeto através de dados estabelecidos explícitos no Anexo B.

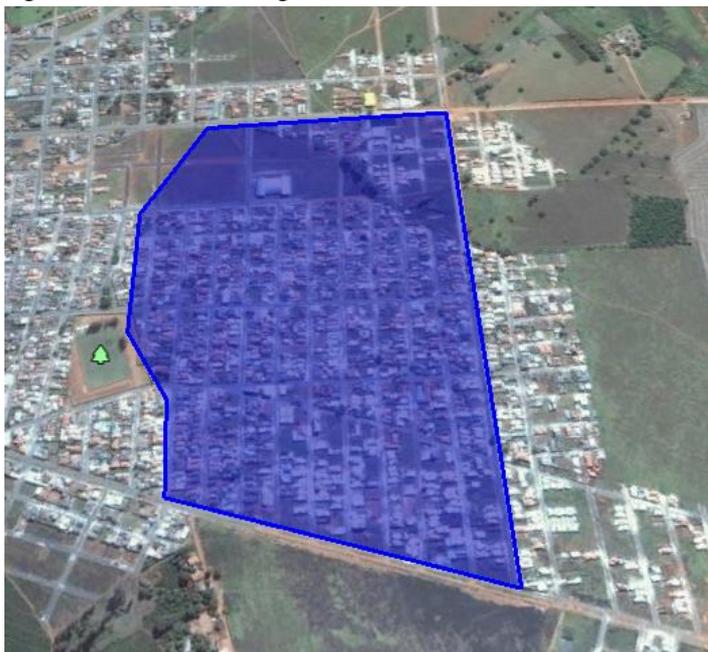
Figura 22 - Área de drenagem contribuinte.

A área de drenagem em estudo conta com cerca de 395410,39 m<sup>2</sup>, correspondente à aproximadamente 39,54 hectares, como apresentada na figura 22. O seu ponto mais alto está localizado na cota 863 metros, enquanto o ponto mais baixo está localizado na cota 809 metros, e declividade média de 0,0624 m/m.

A bacia de contribuição delimitada é composta por diversas áreas de ocupação do solo, onde 29,61% correspondem à pavimentação, 21,54% à área sem melhoramento e por fim, 48,84% de área residencial.

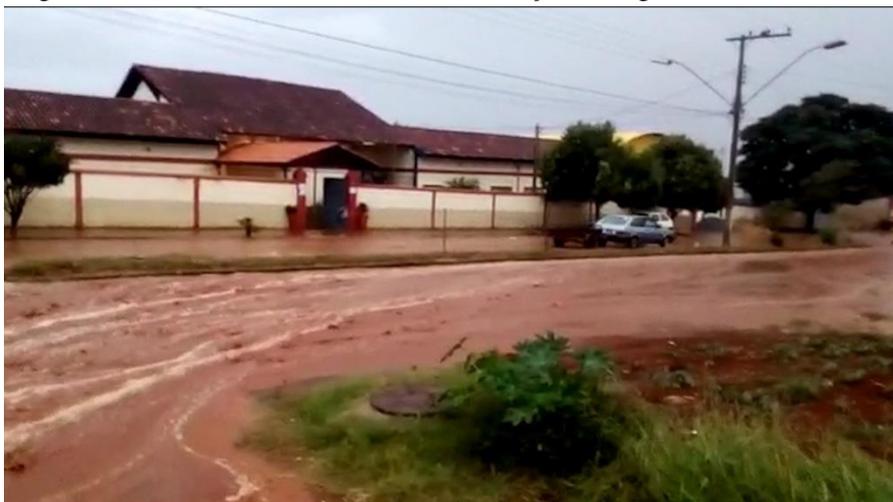
Figura 23- Avenida João Júlio de Faria em situação de alagamento.

Desse modo, toda a vazão de chuva escoava unicamente pelas sarjetas e vias, causando erosões e chegando ao seu ponto mais baixo provocando sérios alagamentos como apresentado na Figura 23.

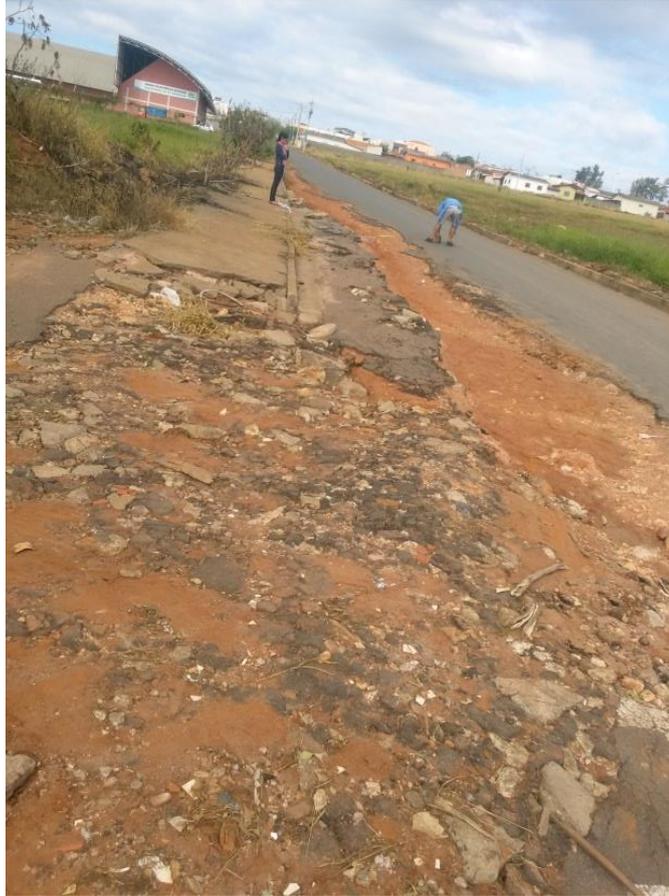
Figura 24 - Rua Alameda das Hortências em processo erosivo.

Analisando o trecho final da Rua Alameda das Hortências é possível concluir, como dito anteriormente, que não há nenhum sistema de captação das águas de chuva que escoam por essa via. Por esse motivo, ocasionou-se um processo erosivo no pavimento, e que progride de forma avançada, danificando gravemente a pavimentação das vias, como expresso na Figura 24.

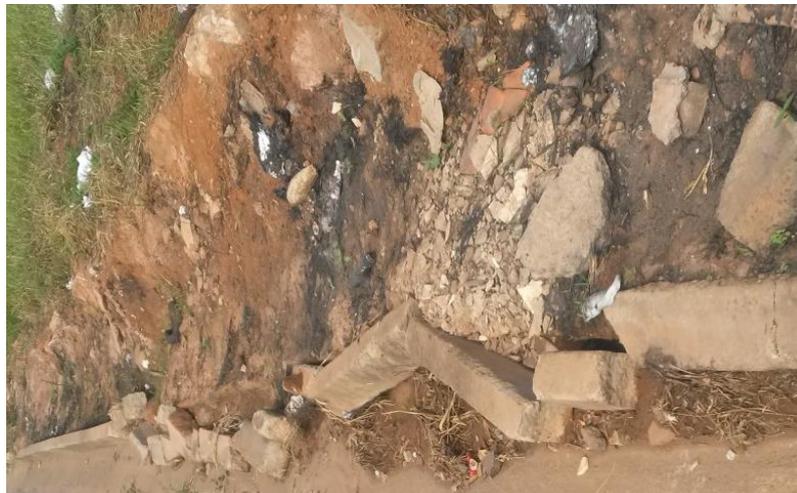
Figura 25 - Sarjetas destruídas.

As sarjetas são consideravelmente irregulares ao longo do trecho analisado, podendo perceber uma falha na execução do projeto, e que em algumas partes, se encontram destruídas devido ao grande volume das torrentes que ali percorrem, como apresenta a Figura 25.

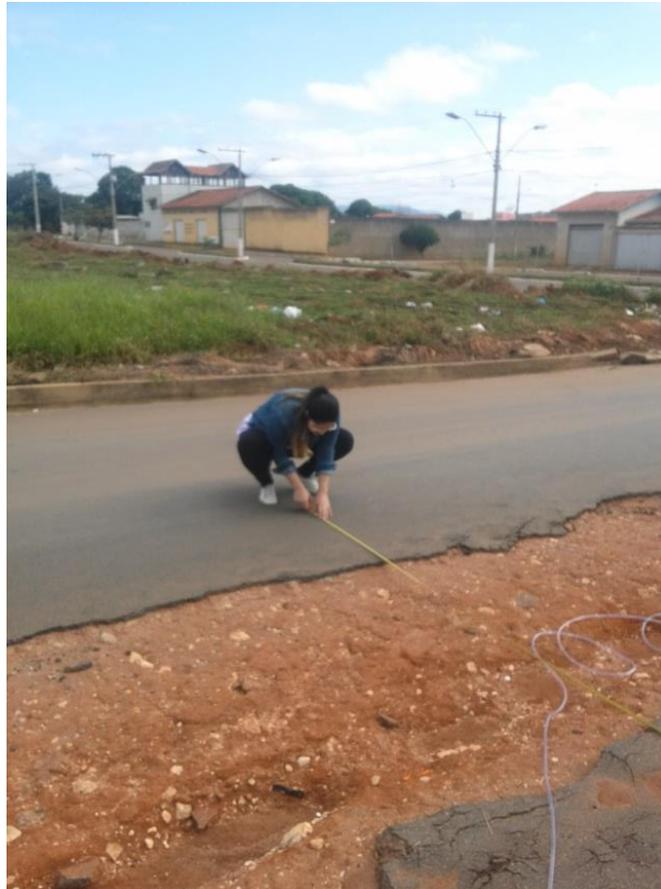
Figura 26 - Determinação de dados.

As dimensões e declividades foram determinadas de acordo análises no local de estudo, como a Figura 26 e foram obtidos os seguintes dados:

- h meio fio: 0,25 metros;
- L sarjeta: 0,40 metros;
- h lâmina junto ao meio fio: 0,10 metros;
- i transversal sarjeta: 1,90%
- i transversal rua: 1,76%
- i longitudinal rua: 0,03479 m/m ou 3,47%

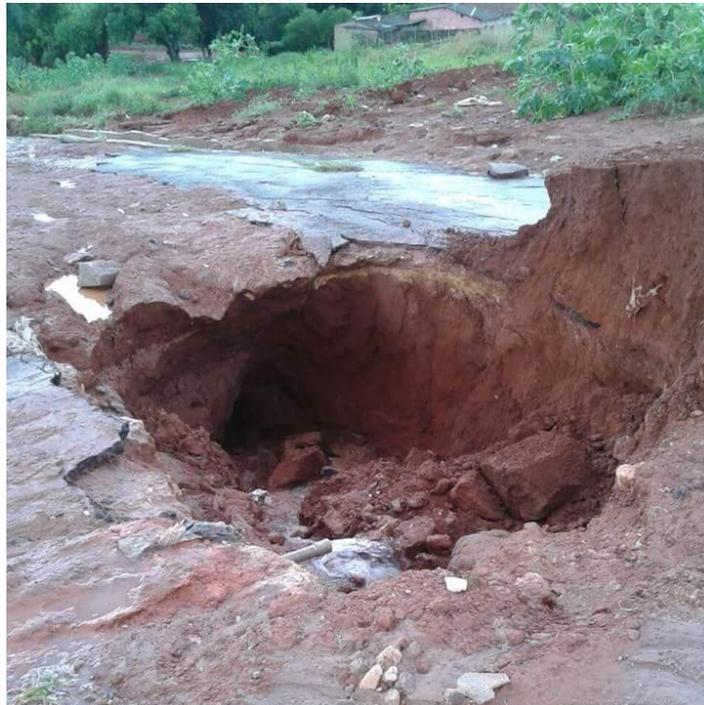
Figura 27 - Processo erosivo.

O trecho analisado da Avenida Antônio Constantino Barbosa encontra-se em situações precárias em relação aos elementos hidráulicos. Segundo informações da prefeitura, a via foi pavimentada em asfalto como as demais vias do bairro, porém com a falta de implantação de elementos hidráulicos, atualmente o trecho encontra-se destruído. Alguns lugares contam somente com o meio fio, mas não apresentam sarjetas para o escoamento da água. Contudo, o local apresenta grandes erosões, como visto nas Figuras 27.

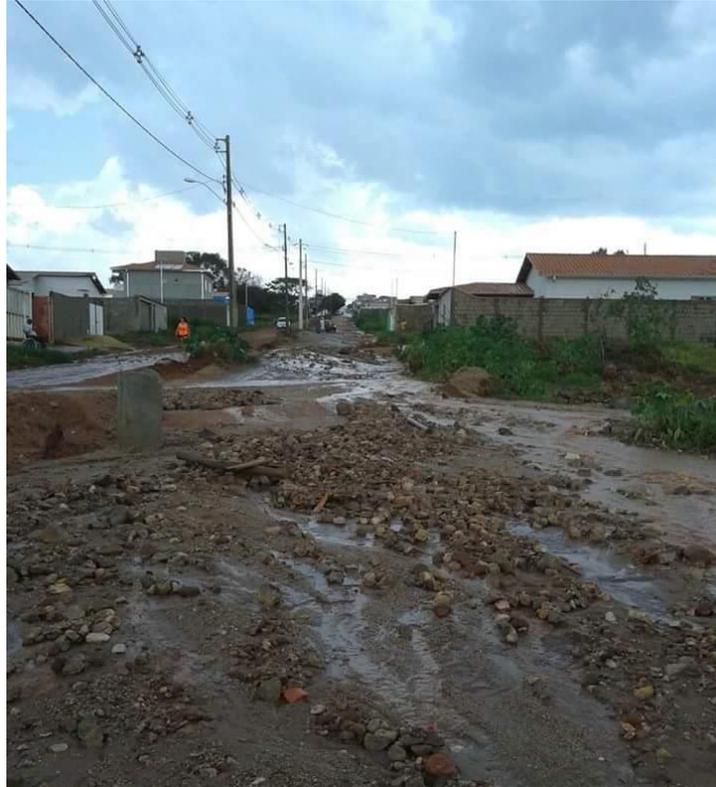
Figura 28 - Sedimentos transportados pelas chuvas.

Na figura 28 é possível perceber o trecho com a pavimentação destruída e também o transporte de sedimentos após períodos de chuva.

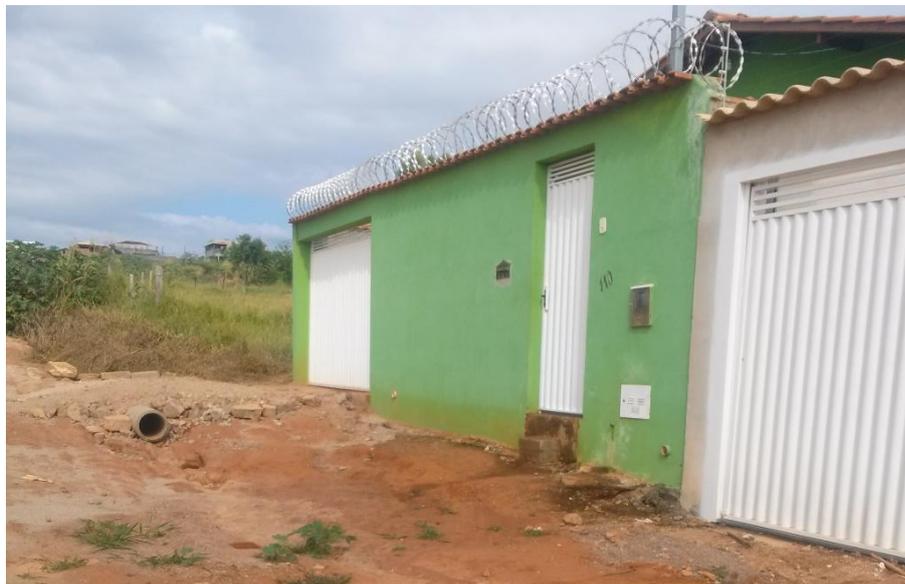
Figura 29 - Residência habitada no trecho em erosão.

A população habitante do trecho sofre consequências pertinentes quanto à falta do sistema de drenagem urbana. Na Figura 29 é possível observar uma residência que executou uma elevação para entrada de veículos, e para que a vazão de chuva não o transportasse foi implantado um tubo de concreto.

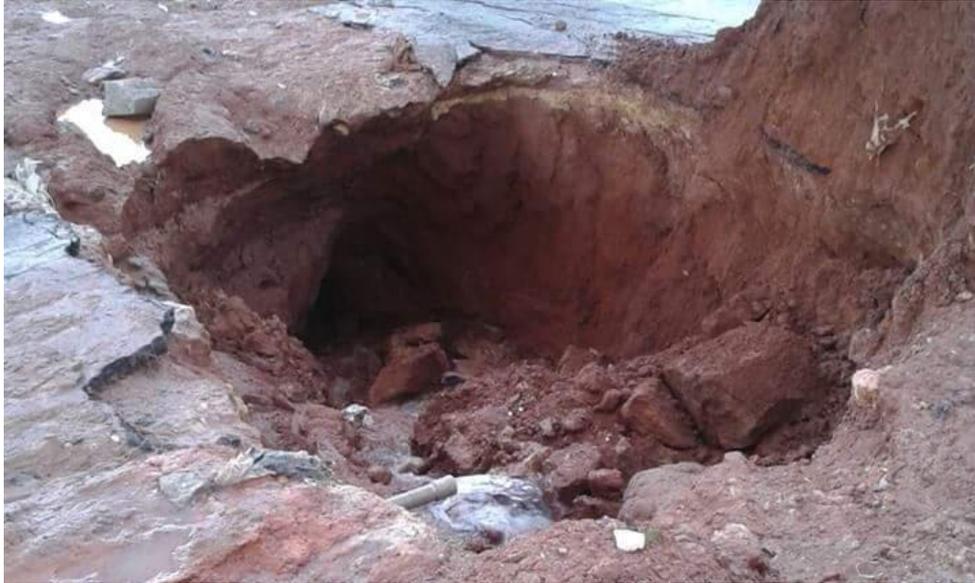
Figura 30 - Rede pluvial lançada incorretamente.

Já na Figura 30 pode-se observar uma tubulação de rede pluvial de uma residência, sendo lançada propriamente em uma abertura decorrente de um processo erosivo.

Desse modo, os fenômenos ocorrem devido a precariedade do sistema de drenagem em tal trecho, ao escoamento não direcionado das águas de chuvas, e pelo escoamento superficial de toda a vazão que ali percorre.

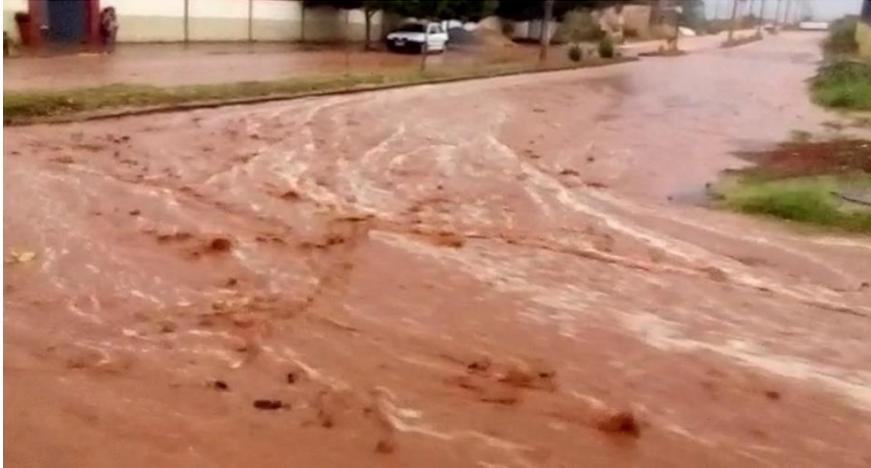
Figura 31 - Trecho alagado.

Analisando o trecho da Avenida João Júlio de Faria, que situa-se dentre os trechos críticos das ruas Alamedas das Hortências e Avenida Antônio Constantino Barbosa, é possível perceber a grande vazão de águas pluviais que ali escoam, e devido a inexistência de um sistema de drenagem pluvial, a avenida acaba sendo alagada, como apresentada nas Figuras 31.

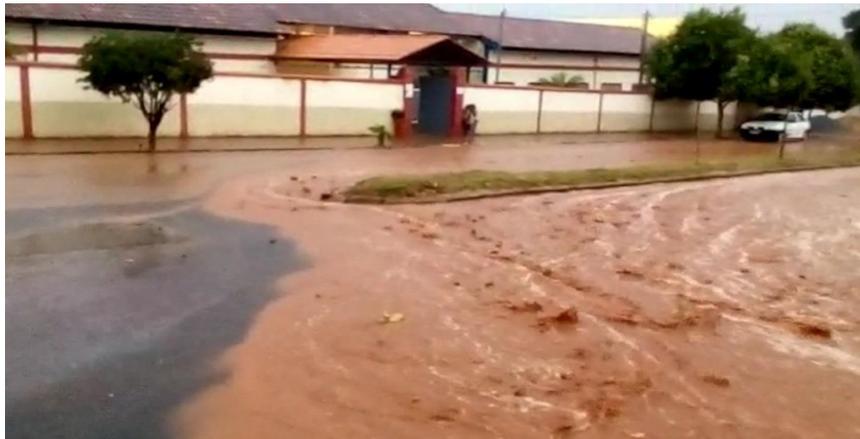
Figura 32 - Trecho crítico da Avenida João Júlio de Faria alagado.

Na figura 32 é possível verificar a grande vazão que chega à Avenida João Júlio de Faria, e por não haver captação das águas, esta acaba sendo tomada por grandes vazões.

Portanto, pode-se dizer que o alagamento no trecho em análise ocorre devido a falta do sistema de captação das águas, e em consequência de sua baixa declividade longitudinal e por uma sarjeta consideravelmente pequena, onde a vazão não consegue escoar corretamente e acaba inundando toda a via.

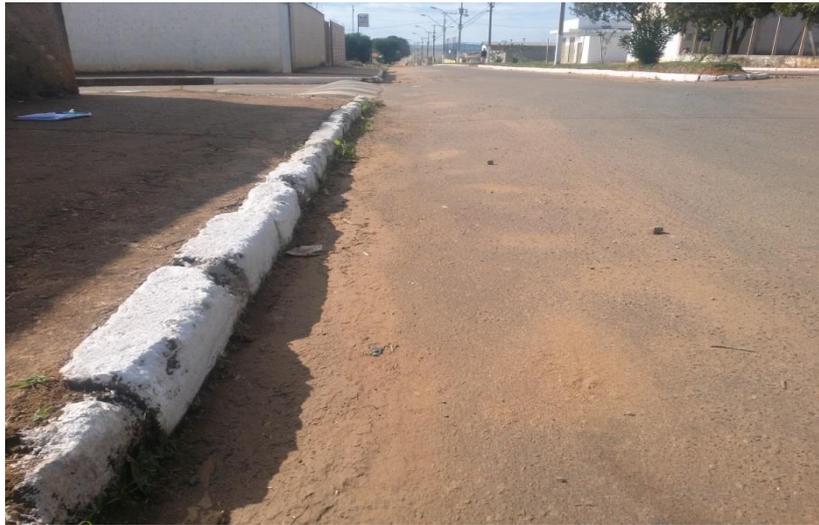
Figura 33 - Canal de escoamento da Avenida João Júlio de Faria.

As dimensões de largura das sarjetas e altura do meio fio, como explicitas na Figura 33, são relativamente menores quando comparadas as dimensões de sarjetas e meio fio convencionais e são constituídas pelo mesmo material das vias, o que consideravelmente não é aconselhável, devido ao asfalto não possuir grandes resistências ao contato com água, e assim danificar o canal de escoamento.

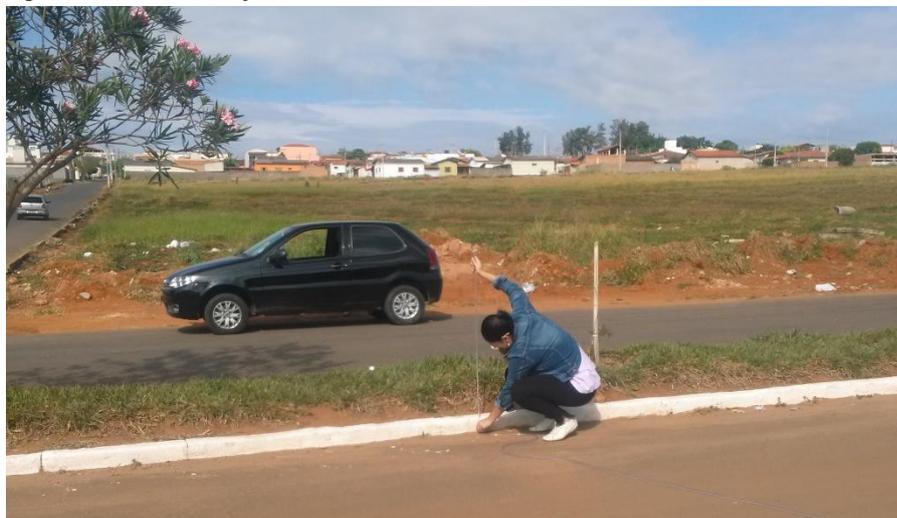
Figura 34 - Determinação de dados.

As dimensões e declividades foram determinadas de acordo análises no local de estudo, como observada na Figura 34, obtendo os seguintes dados:

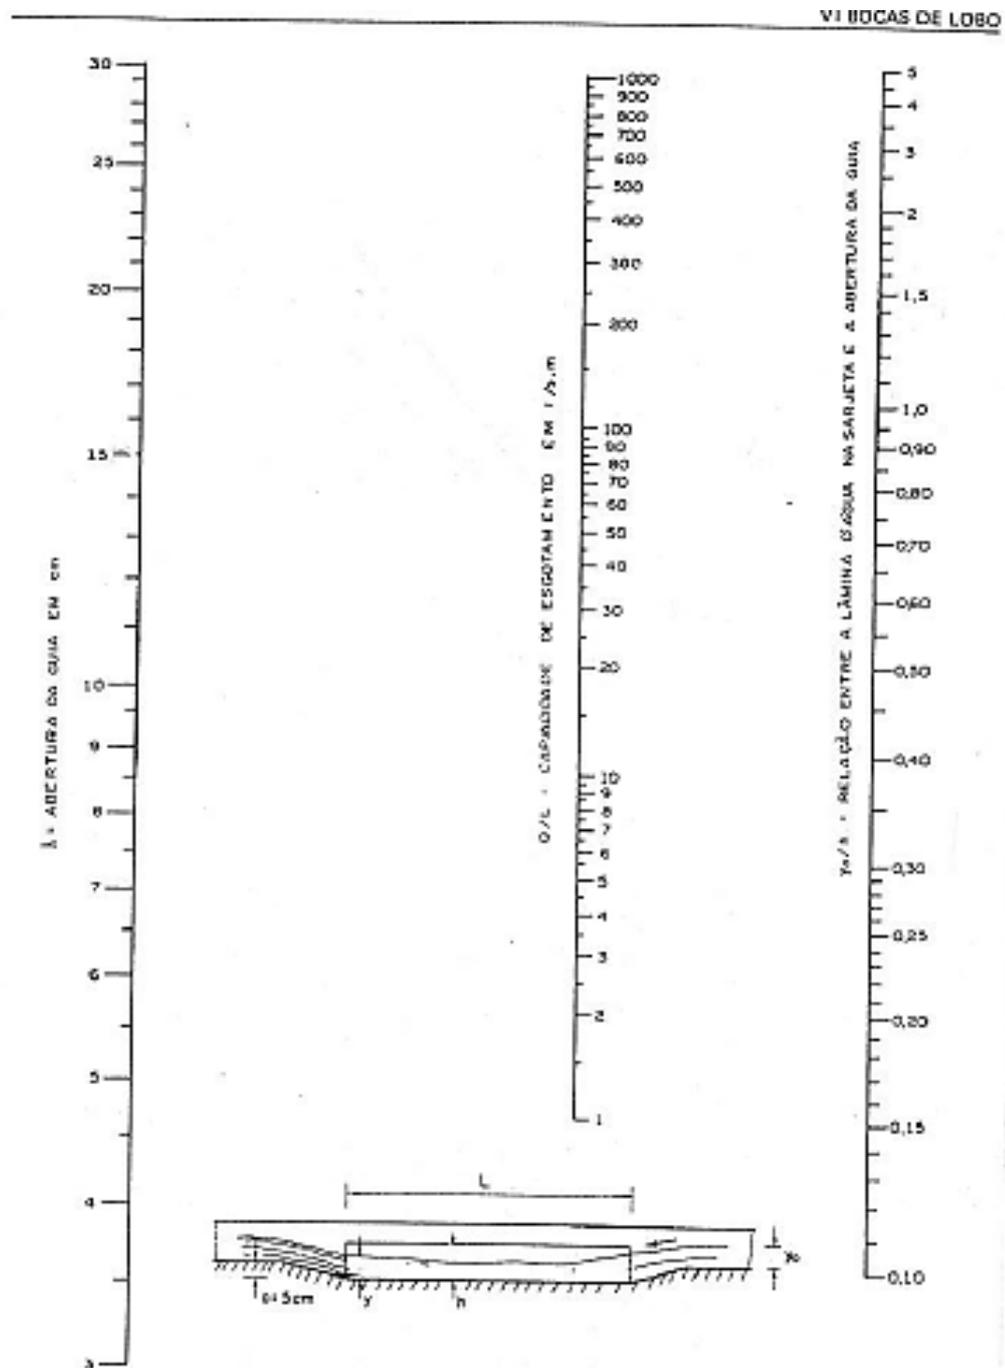
## ANEXO C – Determinação da capacidade de esgotamento da boca de lobo simples

FIGURA 3-1. CAPACIDADE DE ESGOTAMENTO DAS BOCAS DE LOBO SIMPLES COM DEPRESSÃO DE 5 cm, EM PONTOS BAIXOS DAS SARJETAS.
