ENGENHARIA MECÂNICA

**ANÁLISES EM EIXOS CARDAM UTILIZADOS
EM ROÇADEIRAS MANUAIS**

Trabalho de Conclusão de Curso apresentado ao curso de Engenharia Mecânica do Centro Universitário do Sul de Minas – UNIS/MG como pré-requisito para a obtenção do grau de Engenheiro Mecânico, sob a orientação do Prof. Esp. Alexandre de Oliveira Lopes.

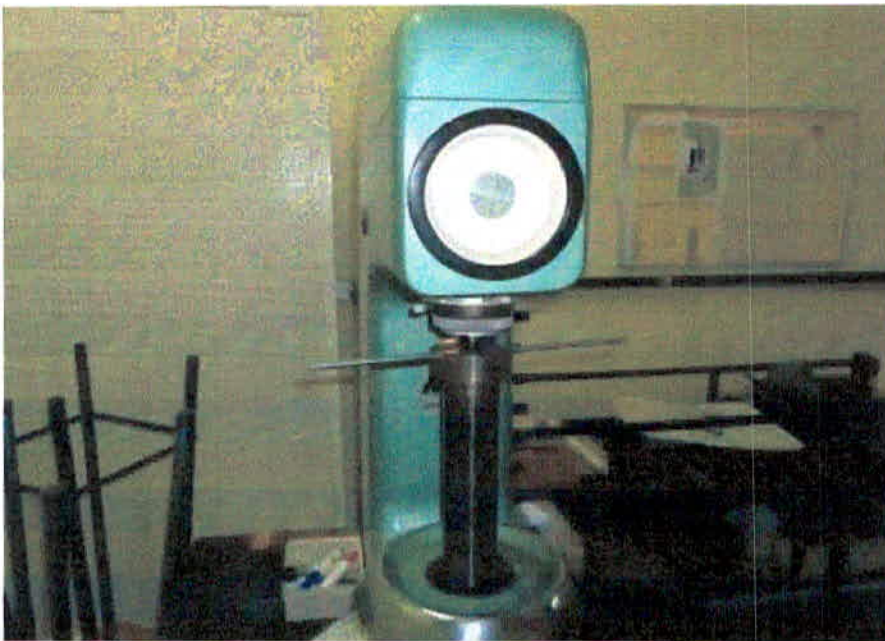
Figura 4: Durometro (equipamento para medir a dureza dos aços).
Fonte: O autor

Utilizando um durômetro foram feitas varias medições, nas extremidades e no centro do eixo. Como esta sendo analisada a resistência a fadiga no engrenamento, e o eixo trabalha com altas rotações, é de se esperar que na extremidade seja mais dura que no centro, pois no centro o material tem que ser mais dúctil a fim de suportar esforços de torção e na extremidade tem que ser bastante duro devido ao contato de engrenamento.

- 57 HRC na extremidade;
- 15 HRC no centro do eixo.

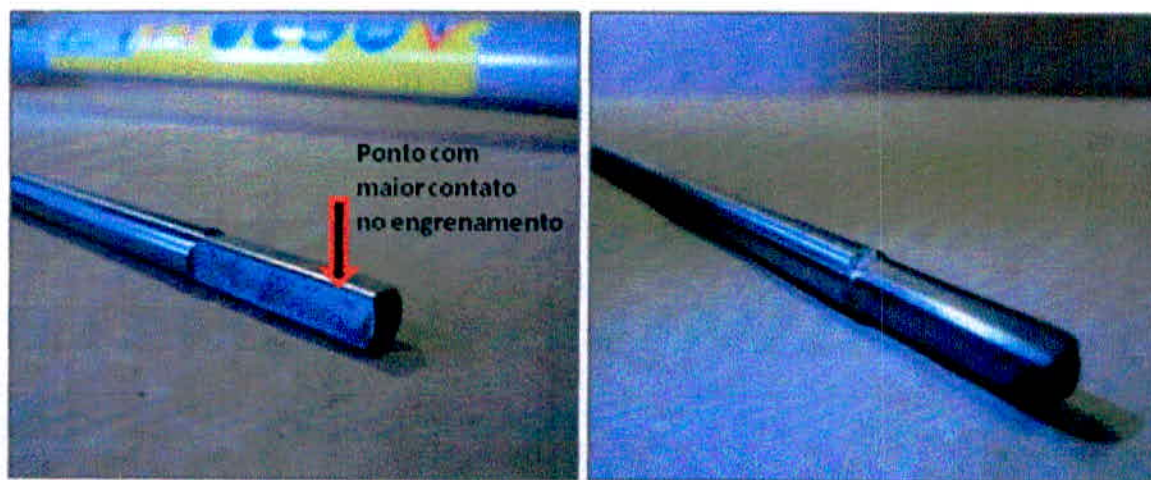
Figura 5: Eixo (1) com seção quadrada
Fonte: O autor

O eixo (1) teve uma redução significativa na sua área de engrenamento devido aos esforços causados pela seqüência de trabalho (Figura 3: Eixo (1) com seção quadrada), ou seja, houve maior desgaste, enquanto o eixo (2) houve apenas um pequeno desgaste (Figura 4: Eixo (2) com seção estriada).

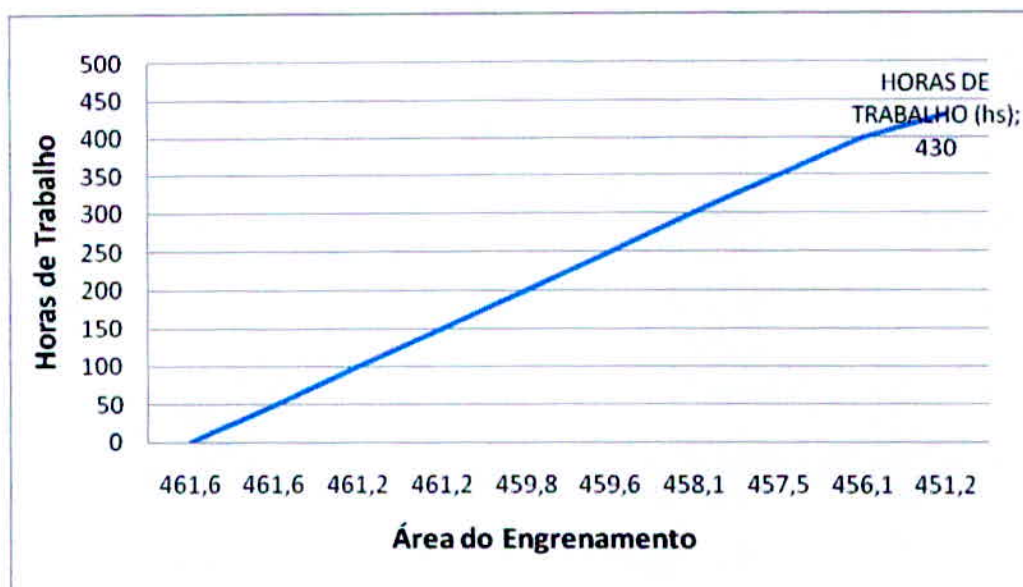
Gráfico 1: Gráfico referente a tabela 3

A curva do gráfico acima mostra o que o desgaste sofrido pelo eixo, é linear, e que com as 430 horas de trabalho sua área na engrenamento foi reduzida para $451,2 \text{ mm}^2$, sendo considerado eixo danificado, ou seja, não há engrenamento entre eixo e tambor de acionamento.

Esta tabela mostra todas as medições realizadas na área do engrenamento do eixo (1), conforme se pode observar, houve uma grande redução em sua área de contato, ou seja, ao submeter este eixo a diferentes trabalhos, o mesmo não suportou os esforços de tração e fadiga.

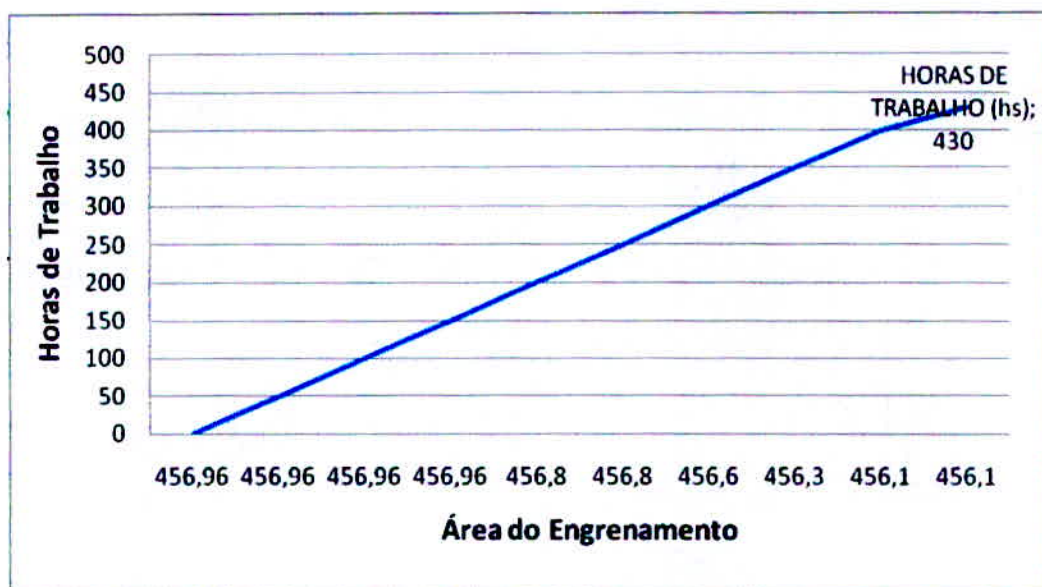
Gráfico 2: Gráfico referente a tabela 4

A curva do gráfico acima mostra que o desgaste ocorrido no eixo (2), é linear, e que até a medição realizada com 430 horas de trabalho, o eixo estava em perfeito funcionamento, chegando a uma área de 456,1 mm².

Esta tabela mostra todas as medições realizadas na área do engrenamento do eixo (2), conforme se pode observar, houve uma pequena redução desta área, ou seja, este eixo em diferentes trabalhos suportou os esforços causados pelos mesmos.
