**ENSAIO DE USINAGEM DO AÇO 1045: critérios para determinar melhores condições
de usinagem**

Trabalho apresentado ao curso de engenharia mecânica
do Centro Universitário do Sul de Minas Gerais –
UNIS/MG como pré-requisito para obtenção do grau de
bacharel, sob a orientação do Prof. Esp. Valter Barbosa.

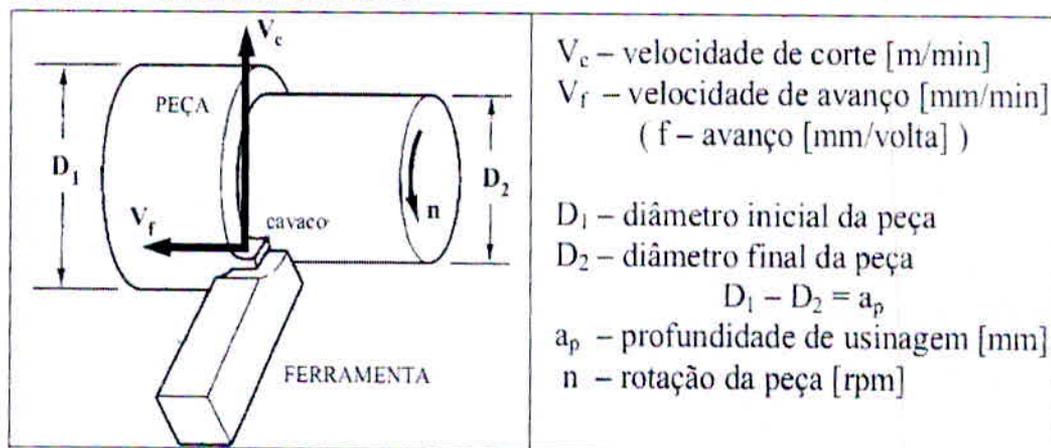
Figura 01 – Operação de torneamento

Pode se dizer que o processo de torneamento é executado com combinações de dois movimentos: avanço da ferramenta e a rotação da peça, o avanço da ferramenta pode ser ao longo do eixo da peça, neste sentido resulta na redução do seu comprimento, ou no sentido do

centro da peça, que resulta na diminuição do seu diâmetro, quando se utiliza da combinação dessas duas direções, obtém superfícies cônicas.

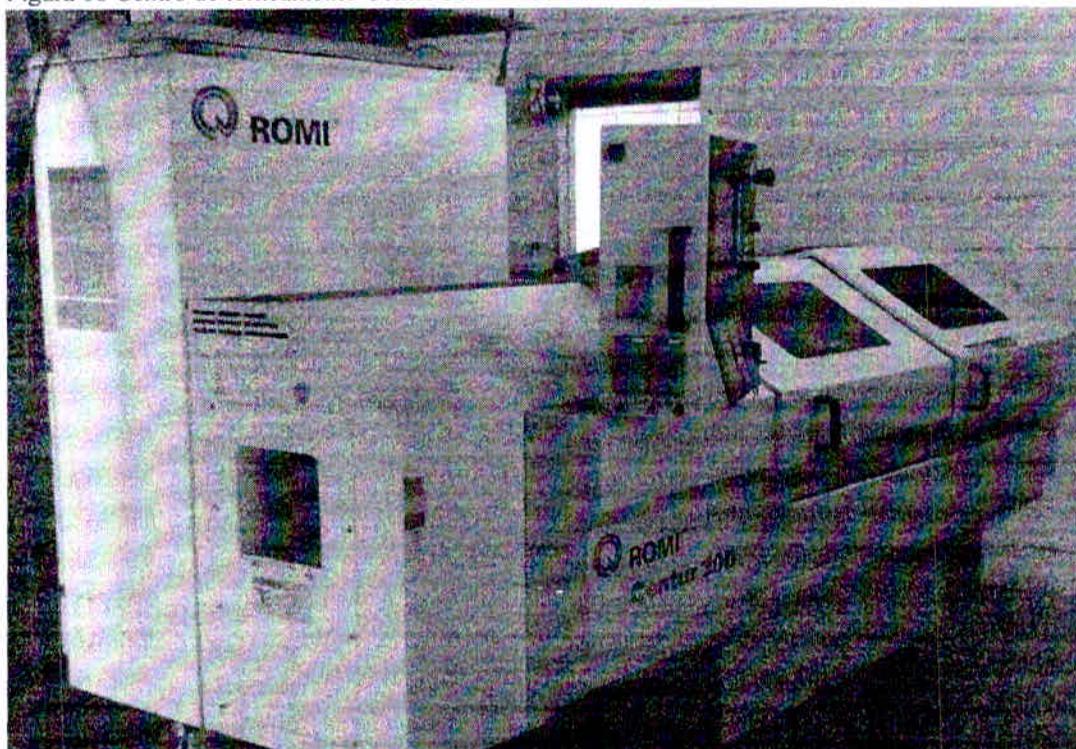
Figura 08 Centro de torneamento Centur 30D –ROMI

Os ensaios foram realizados na empresa Ferramentaria Palmeira situada na cidade de Varginha, foi utilizado um centro de torneamento Centur 30D, dotado de um comando numérico Siemens, a máquina possui uma potência de 11,5 KW, rotação máxima de 3300 rpm na placa e rotação máxima de 4000 rpm no eixo árvore, com sistema de refrigeração de corte com motobomba de 5600 l/h, torre de 8 posições com travamento hidráulico e pré-set (zeramento da ferramenta) é feito pelo operador.

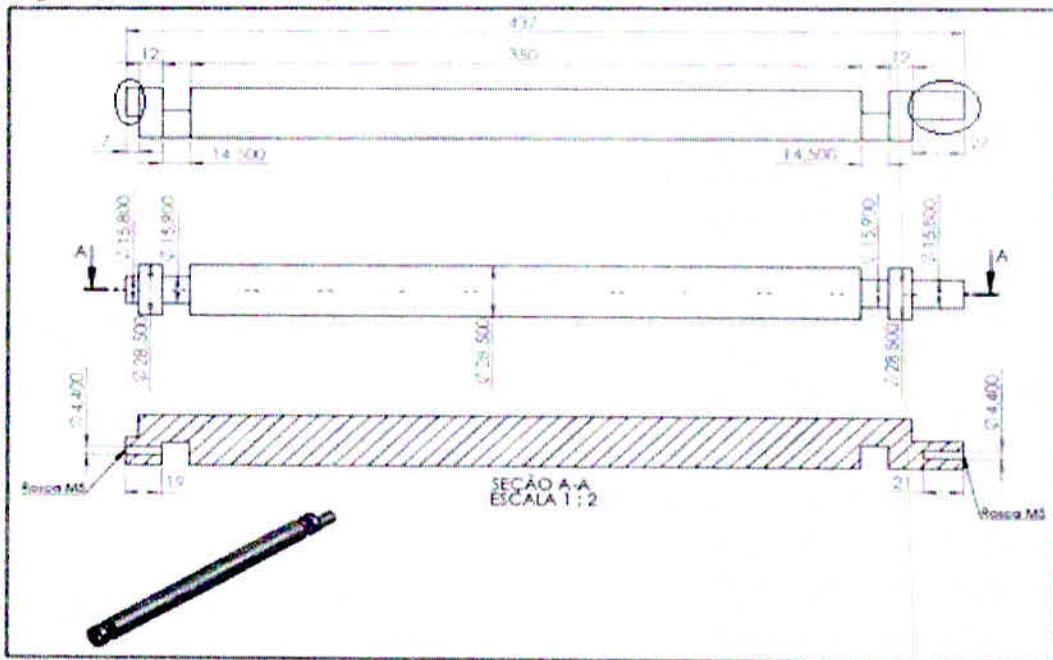
Figura 09 - Eixo excêntrico aço SAE 1045

Foi realizado um teste comparativo em relação ao desempenho da ferramenta, para-se determinar a melhor condição de usinagem, as ferramentas foram utilizadas para o processo de desbaste e acabamento de um eixo excêntrico de aço SAE 1045 (Figura 09), estes eixos chegam cortados com 5mm de sobremetal no comprimento, primeiramente é usinado o canal, em seguida inicia o desbaste da ponta que é o processo em estudo, por ser excêntrico é necessário fixar o eixo em um gabarito de forma que as castanhas do torno CNC fixem o gabarito.

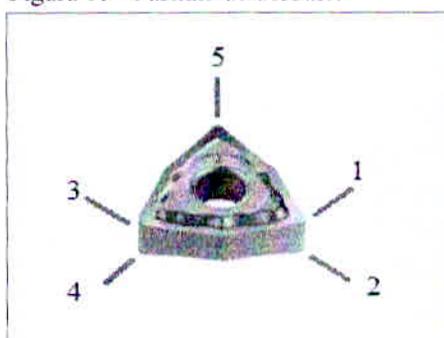
Figura 10 - Pastilha de desbaste

Para aplicar o ensaio foi utilizada uma aresta de corte para cada lote de peça, para identificar-se as arestas, foi seguida uma determinada numeração conforme a figura 10.

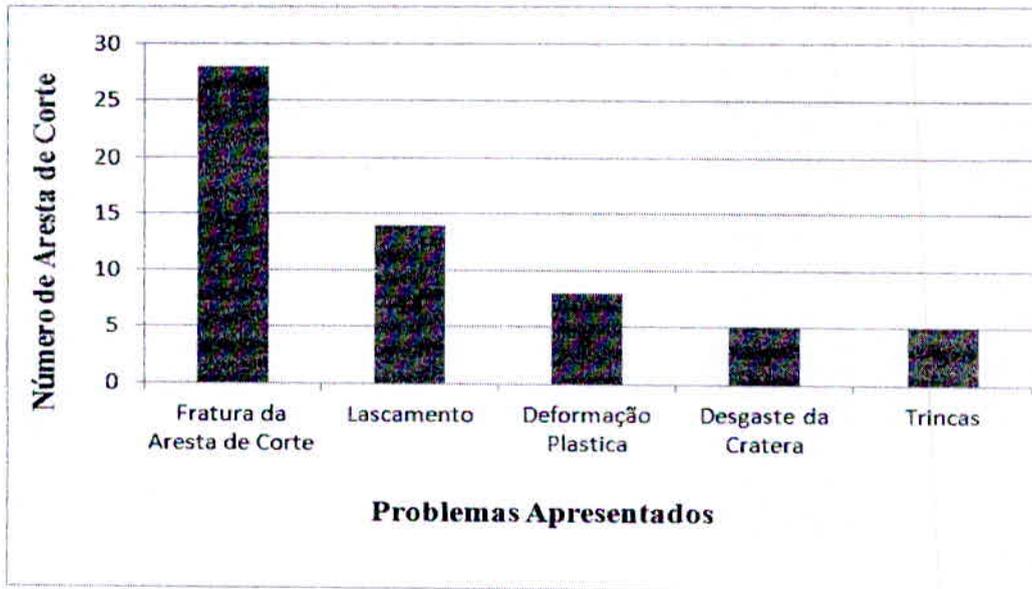
Figura 11 - Diagrama de Pareto Análise das Falhas

Depois de feito a análise da situação atual das condições de operação da máquina, pode-se quantificar as falhas presentes nas arestas de corte dos insertos, para melhor visualização destas falhas, foi elaborado um diagrama de pareto das falhas apresentadas conforme a figura 11.

Observa-se que aproximadamente 46,67% das arestas de corte dos insertos estavam sofrendo falhas por fratura e 23,33% com lascamento da aresta de corte, totalizando que 70% das falhas foram por avarias não desejadas, isto significa que apenas 30% das arestas de corte estavam sofrendo o desgaste natural da ferramenta, o que é esperado para o processo.

A fratura da ferramenta ocorre com mais frequência devido à usinagem ser de corte interrompido e também devido a velocidade de corte (V_c) estar fora do parâmetro máximo estabelecido pelo fabricante da ferramenta, observa-se que a utilização de forma incorreta dos

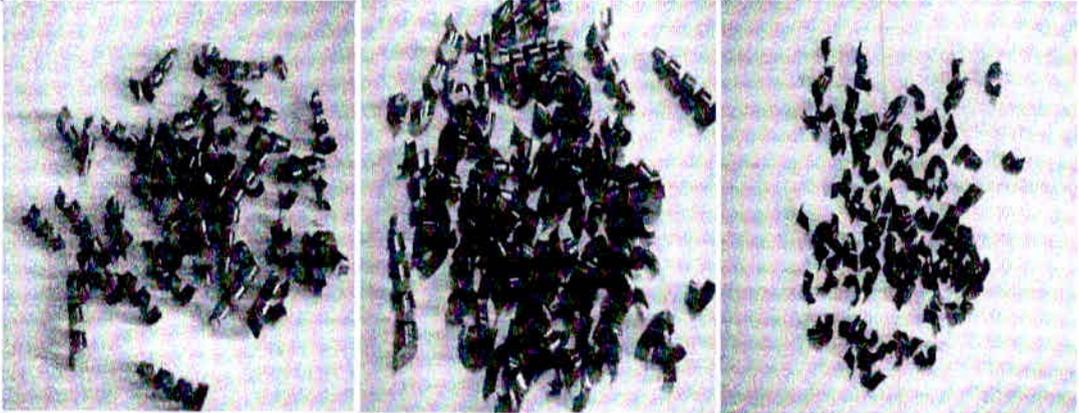
Figura 12 – Formato do cavaco para velocidade (V_c) de 150 m/min.

Pode-se notar que com avanço (f) de 0.14 mm/rev, o cavaco não atingiu um formato ideal, formando cavacos em formato de filete, espiral contínuo e cônico, já com o avanço (f) de 0.22 e 0.30 mm/rev, o perfil do cavaco apresentado foi em forma de lascas e com formato mais quebradiço, formato ideal para o processo (Figura 12).

Avanço de 0.14 mm/rev. Avanço de 0.22 mm/rev. Avanço de 0.3 mm/rev.

Pode-se observar que os melhores parâmetros para a melhor qualidade da usinagem foram de 0.30 mm/ver, esse perfil de cavaco em forma de vírgula ou lascas como é chamado é o mais desejado em todos os processos de torneamento que buscam como resultado o melhor parâmetro para o processo.
