**ENGENHARIA CIVIL**

**DETERIORAÇÃO EM ESTRUTURAS DE CONCRETO ARMADO:**

**Dimensionamento de elementos estruturais (lajes e vigas) em Estação de Tratamento de Esgoto**

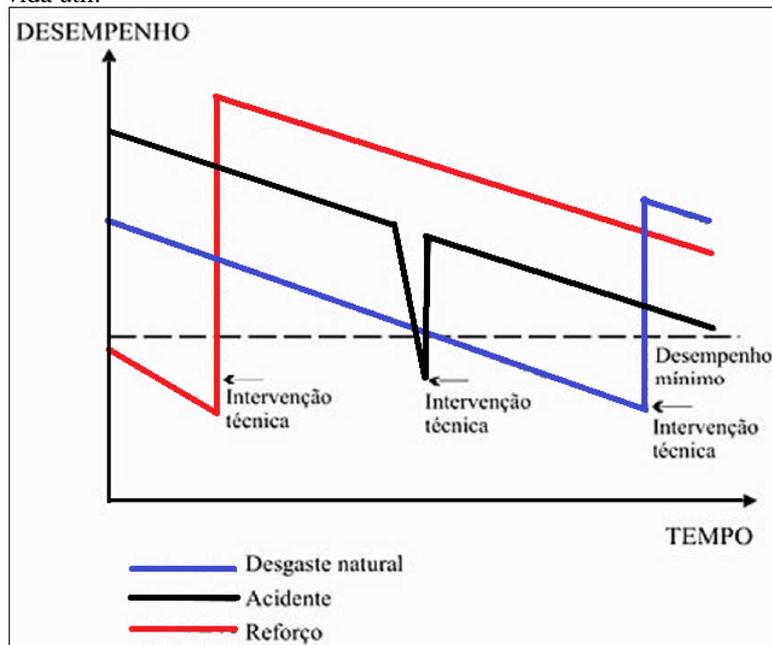
A figura 01 apresenta três diferentes visões de desempenho estruturais, ao longo de suas respectivas vidas úteis, em função de diferentes tipos de patologias.

Figura 01 – Diferentes desempenhos de uma estrutura ao longo de sua vida útil.

No primeiro caso, representado pela linha de cor azul, trata-se de uma estrutura que sofreu desgaste natural, necessitando de intervenção técnica com maior tempo de vida útil.

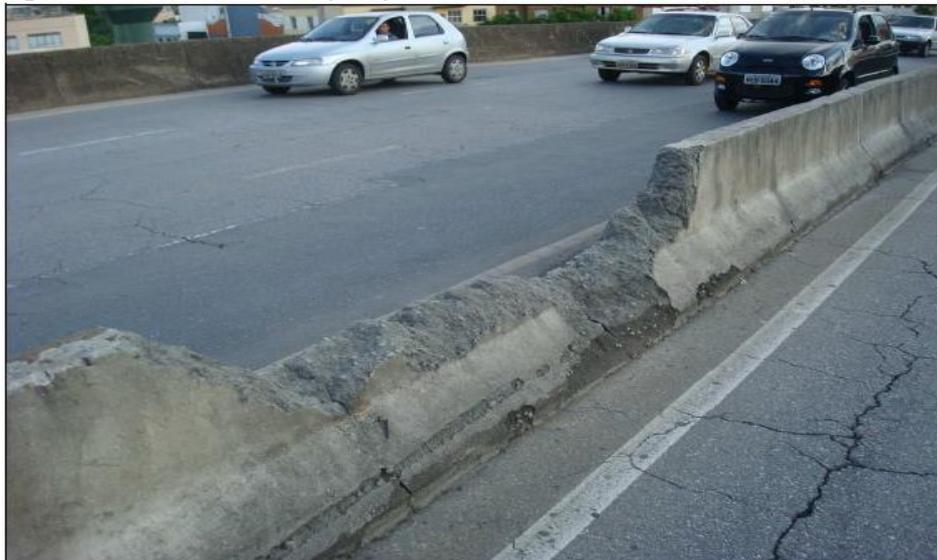
Figura 02 – Guarda-rodas rompido por batida de veículos.

Quando ocorrem colisões de veículos contra uma peça estrutural de concreto armado e sua armadura e concreto ficam expostos, facilitam a entrada de outros agentes agressores podendo desencadear em outro tipo de deterioração, além da colisão afetar a própria resistência da peça (ANDRADE, 2005 apud SANTOS, 2012, p. 11).

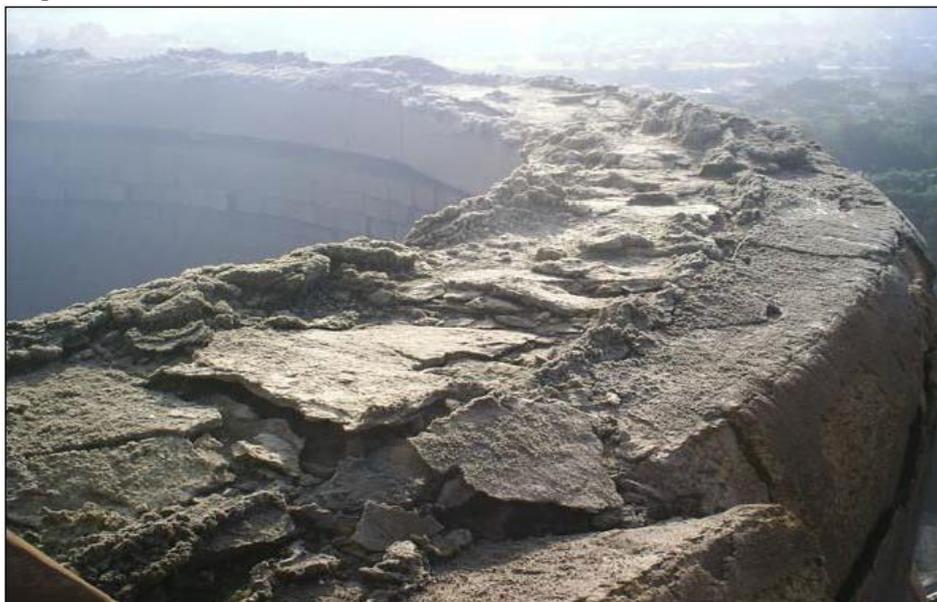
Figura 03 – Topo da chaminé de uma siderúrgica, deteriorado pela variação brusca de temperatura.

Um exemplo bastante comum é o destacamento do concreto, que é provocado por choques térmicos devido a gradientes de temperatura muito acentuados que ocorre em superfície muito quentes e interior frio (FERREIRA, 2000).

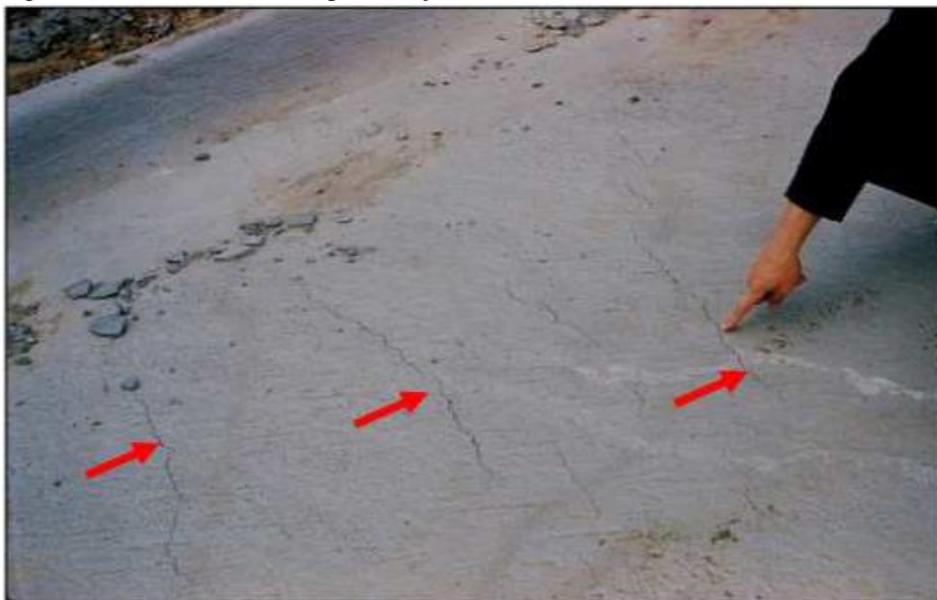
Figura 04 – Fissuras causadas por retração do concreto.

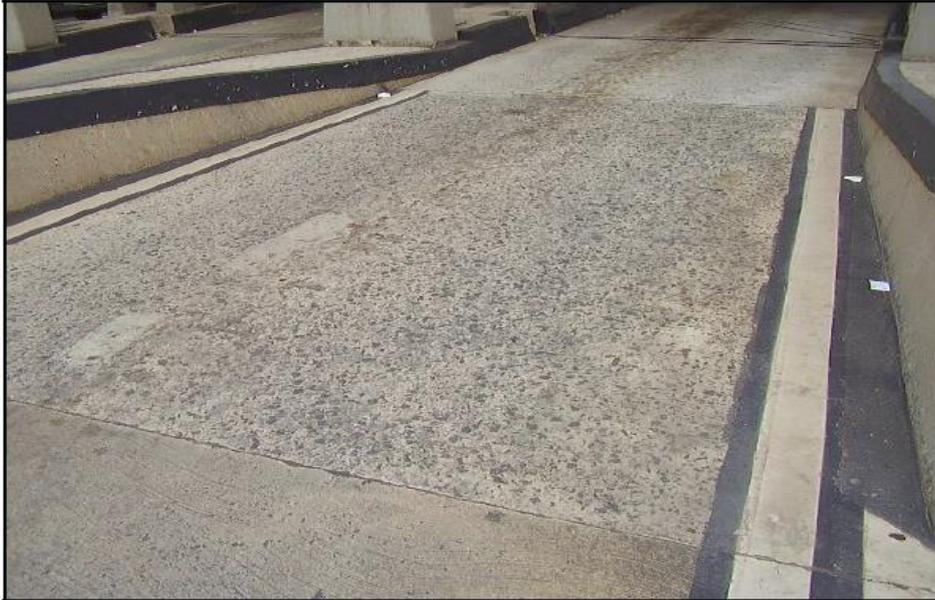
Figura 05 – Desgaste superficial por abrasão em pavimento de concreto.

A abrasão é definida como um processo que causa desgaste superficial no concreto por esfregamento, ou melhor dizendo por atrito com partes sólidas deslizando por sua superfície, como exemplo o tráfego de veículos em uma pista de rolamento (FUSCO, 2008).

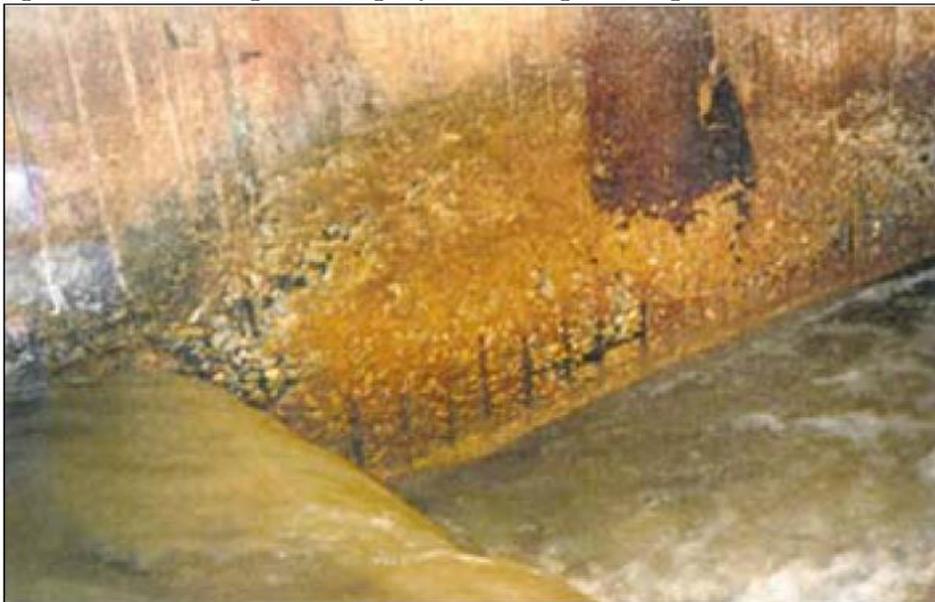
Figura 06 – Erosão em galeria de água pluvial em região de degrau.

Já a erosão geralmente ocorre pelo carregamento de partículas pela água ou ar quando em movimento. A intensidade da erosão, depende diretamente da forma, tamanho, dureza e velocidade das partículas carregadas pela água ou ar, assim como também da qualidade da superfície atacada (SOUZA & RIPPER, 1998).

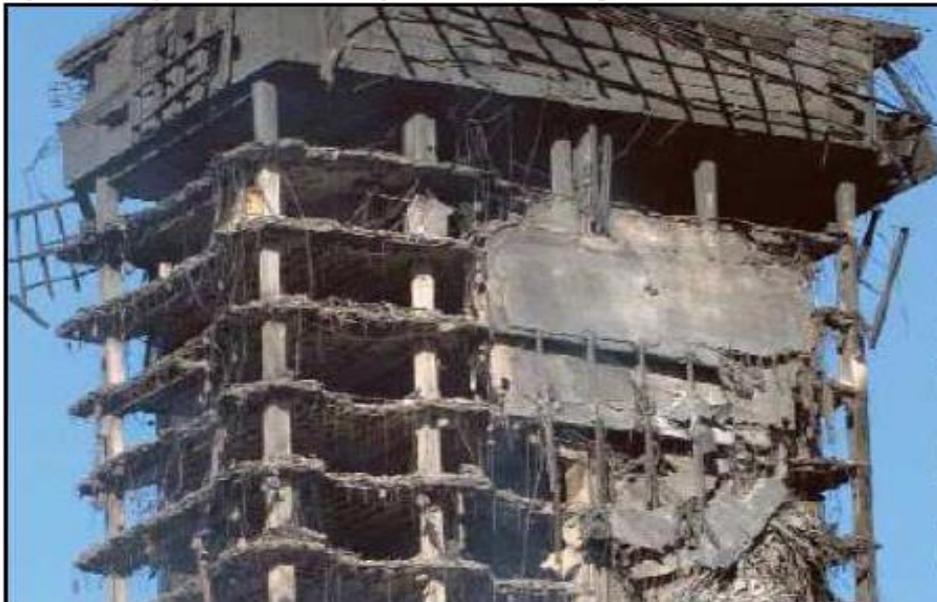
Figura 07 – Ação destruidora do fogo em edifício na Espanha.

Os efeitos da ação do fogo no concreto é caracterizado pela mudança de cor e pela perda de resistência. Assim, de 0 a 200 °C o concreto apresenta cor cinza, sendo sua condição não afetada com 0% de perda de resistência; de 300 a 600 °C o concreto apresenta cor rosa, sendo razoavelmente boa a sua condição, com perdas de resistência iguais ou inferiores a 40 %; de 600 a 900 °C, sua coloração varia de rosa a vermelho, sua condição se apresenta friável com alta sucção de água e com perda de resistência de 70%; já de 900 a 1200 °C, sua coloração atinge um cinza avermelhado, já com 100% de perda de resistência; com temperaturas acima de 1200 °C, o concreto atinge coloração amarela, apresenta condição decomposta e perda de 100% de sua resistência (SOUZA & RIPPER, 1998).

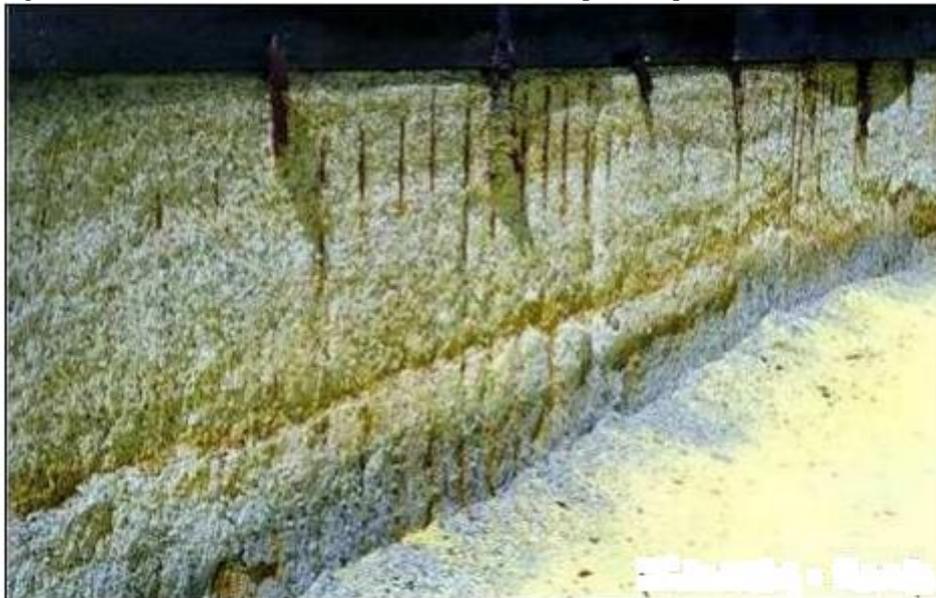
Figura 08 – Estrutura de concreto armado deteriorada pelo ataque de sulfatos.

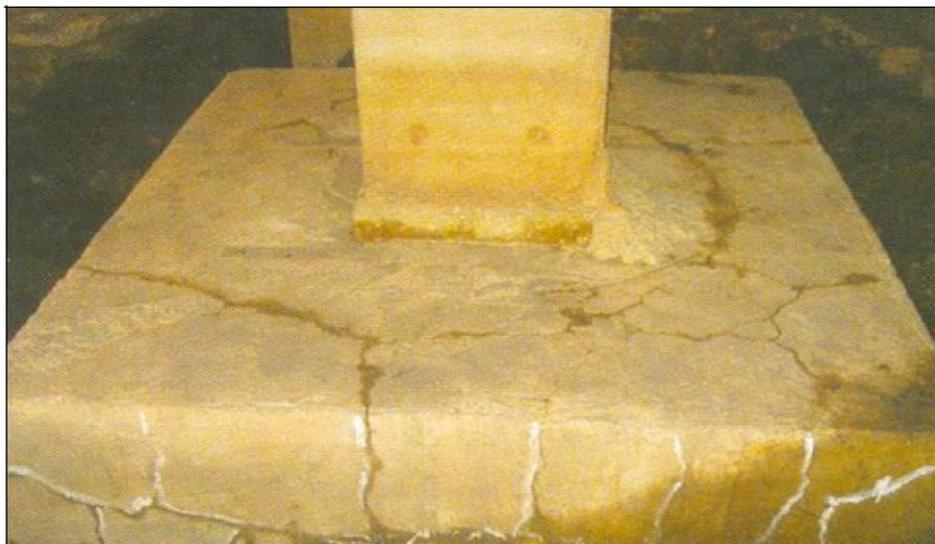
Figura 09 – Mapeamento de fissuras em bloco de fundação devido a reação álcali-agregado.

cálcio. A reação entre eles produzem um gel em volta dos agregados reativos que quando exposto a umidade se expande gerando tensões internas, causando fissuras de espessuras entre 0,1 mm até 10 mm, conforme mostrado na figura 09 (ANDRADE, 2005 apud AGUIAR, 2006, p. 43).

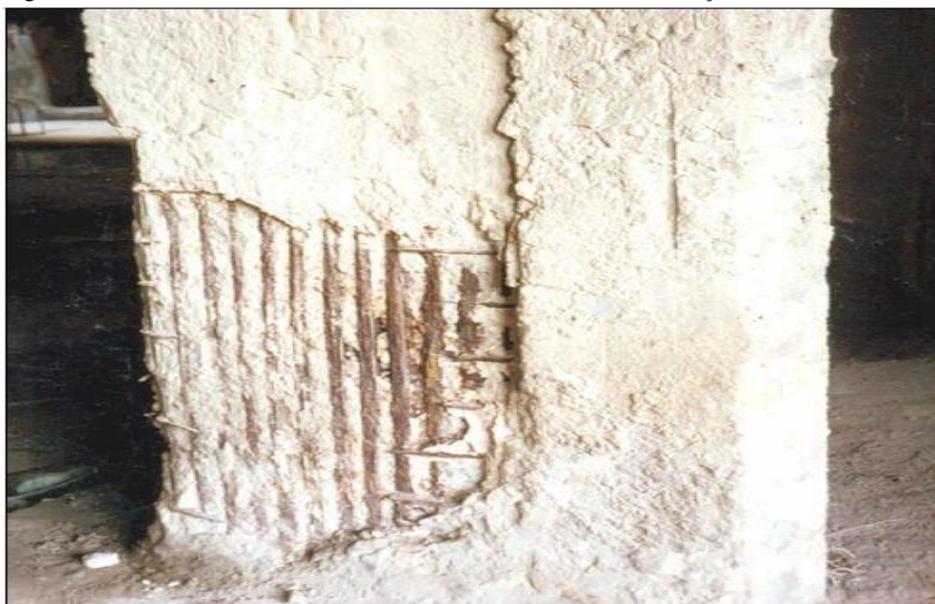
Figura 10 – Pilar com corrosão nas armaduras devido a carbonatação.

Vale ressaltar que o processo de corrosão das armaduras, está diretamente ligado ao processo de carbonatação, pois através da reação do  $\text{CO}_2$  com o  $\text{Ca(OH)}_2$ , este último deixa de existir sendo transformado em  $\text{CaCO}_3$ , diminuindo o pH do concreto de 12,5 para 9,4 (AGUIAR, 2006).

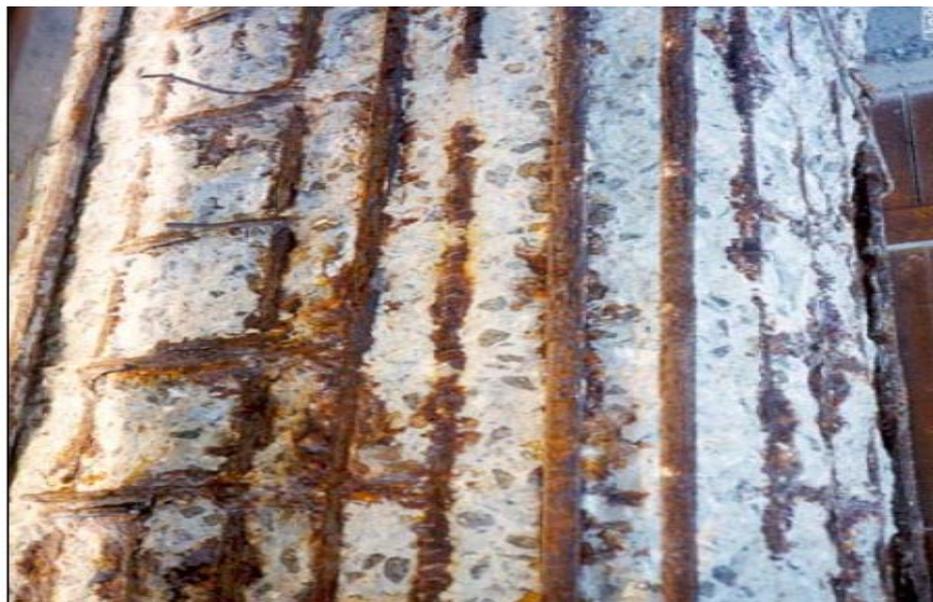
Figura 11 – Pilar deteriorado devido aos efeitos da interação da carbonatação com íons e cloretos.

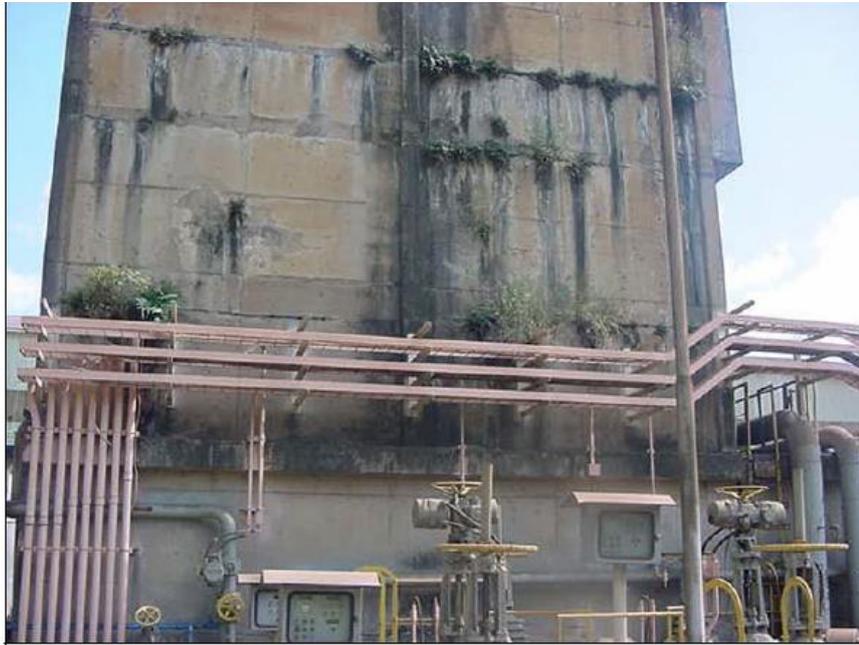
Figura 12 – Crescimento de raízes de plantas em fendas do concreto.

O crescimento de raízes de plantas, algas e líquens no concreto por fissuras ou zonas muito porosas, é outra forma comum de ataque biológico que deterioram o concreto gerando tensões internas expansivas, onde na maioria das vezes influenciam o transporte de outros agentes agressivos para seu interior (AGUIAR, 2006).

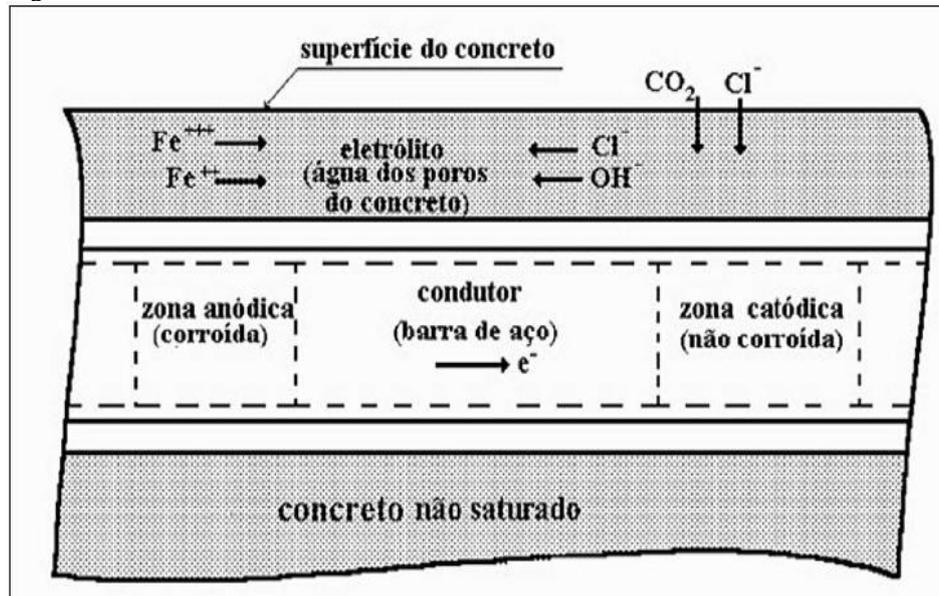
Figura 13 – Célula de corrosão no meio concreto armado.

Quando o átomo de ferro entra em contato com a superfície aquosa, este perde elétrons transformando-se em cátions ferro ( $\text{Fe}^{++}$ ), como a umidade varia em toda extensão de uma peça de concreto armado, forma-se então uma diferença de potencial, provocando então um efeito semelhante ao que ocorre em uma pilha, ou seja, é gerado uma corrente elétrica dirigida do ânodo (região corroída) para o cátodo (região não corroída) através de um condutor elétrico (barra de aço) e do cátodo para o ânodo através da diferença de potencial (SOUZA & RIPPER, 1998).

Na região anódica, o ferro perde elétrons ocasionando em sua oxidação ( $2\text{Fe} \rightarrow 2\text{Fe}^{2+} + 4\text{e}^-$ ), enquanto na região catódica ocorre a redução de oxigênio ( $2\text{H}_2\text{O} + \text{O}_2 + 4\text{e}^- \rightarrow 4\text{OH}^-$ ), na região do eletrólito ocorre então a formação da ferrugem ( $2\text{Fe}^{2+} + 4\text{OH}^- \rightarrow 2\text{Fe}(\text{OH})_2$ ), como produto da corrosão (HELENE, 1993).

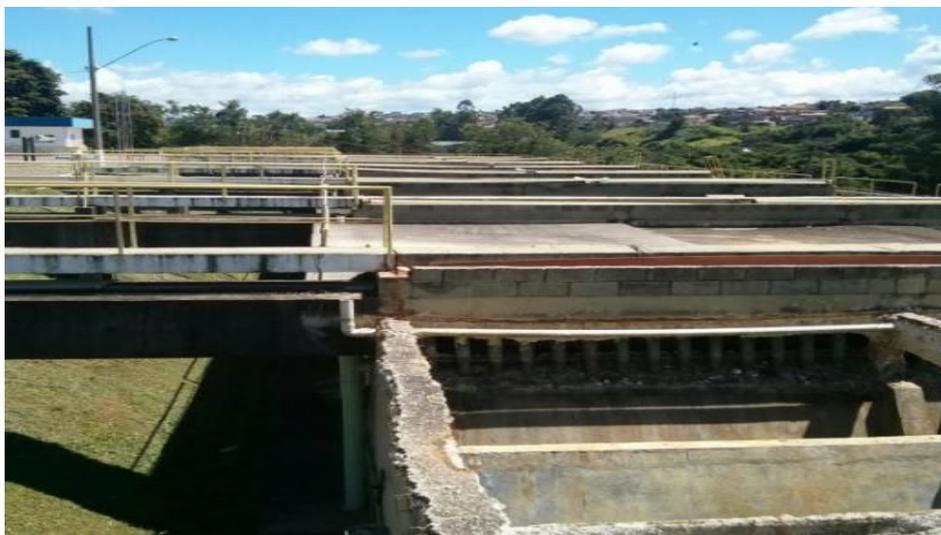
Figura 14 – Lajes ETE Santana.

O estudo de caso foi realizado na Estação de tratamento de Esgoto Santana, localizado na Rua Zeca Ponciano, s/n, Bairro Jardim Resende, em Varginha/MG. A ETE Santana obteve-se sua licença de operação em 2001, e possui capacidade de tratamento de 249,51<sup>1</sup> litros por segundo, podendo atender uma população de 105257 habitantes. O empreendimento é composto por quatro reatores anaeróbios de fluxo ascendente e manta de lodo, onde um deles apresenta-se em processo de deterioração na laje de cobertura que foi implantada com o intuito de minimizar a exalação de maus odores.

A laje em questão possui vão interno de 8,30 x 12,25 m, apoia-se sobre vigas e paredes em concreto armado, conforme apresentado na Figura 15.

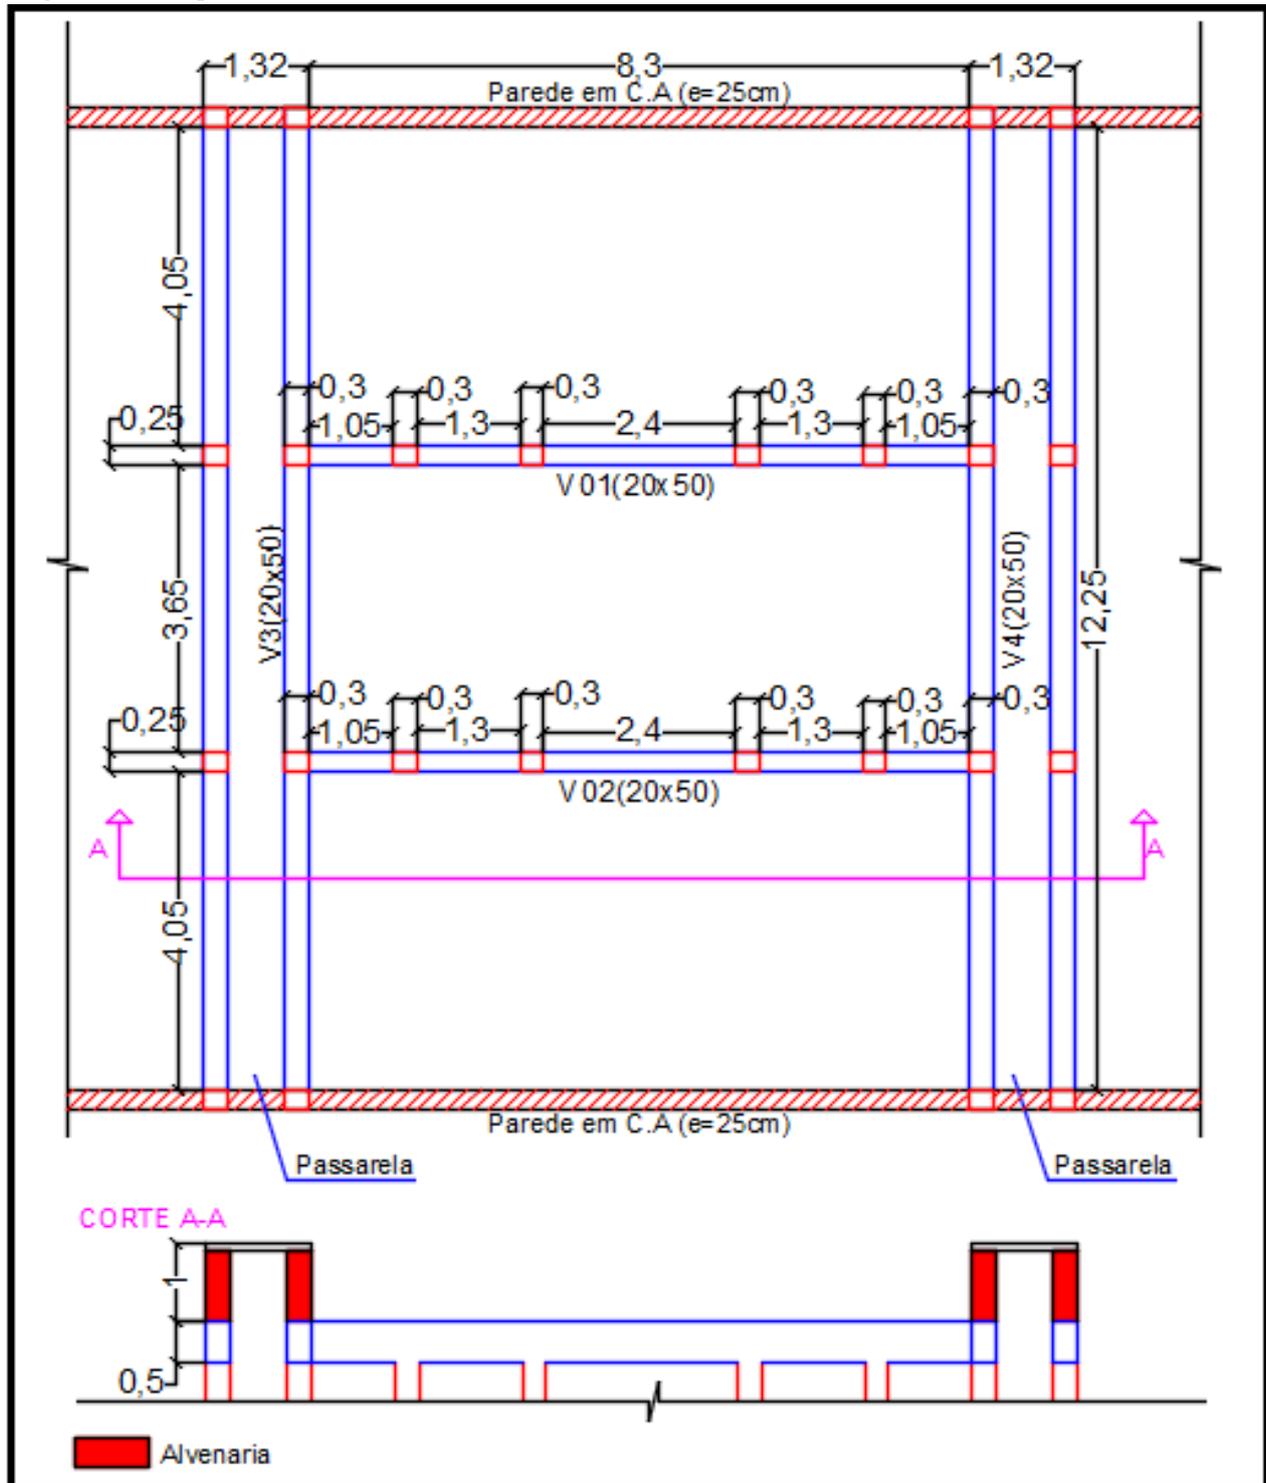
Figura 15 – Croqui da estrutura.

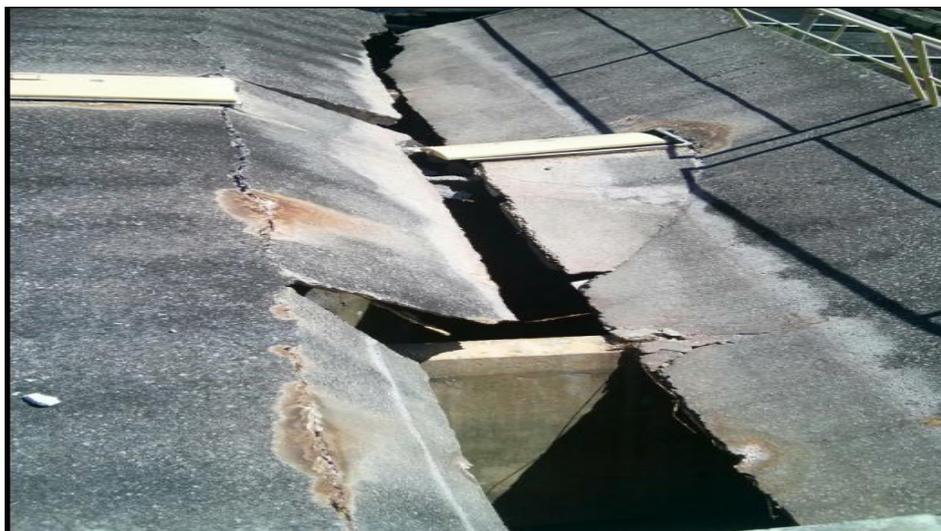
Figura 16 – Laje deteriorada de reator anaeróbio da ETE Santana.

Com a simples observação da estrutura deteriorada, pôde-se notar claramente com relação a laje afetada, que a mesma se encontrava em estado de desmoronamento devido ao avançado grau de deterioração, necessitando rapidamente ser demolida.

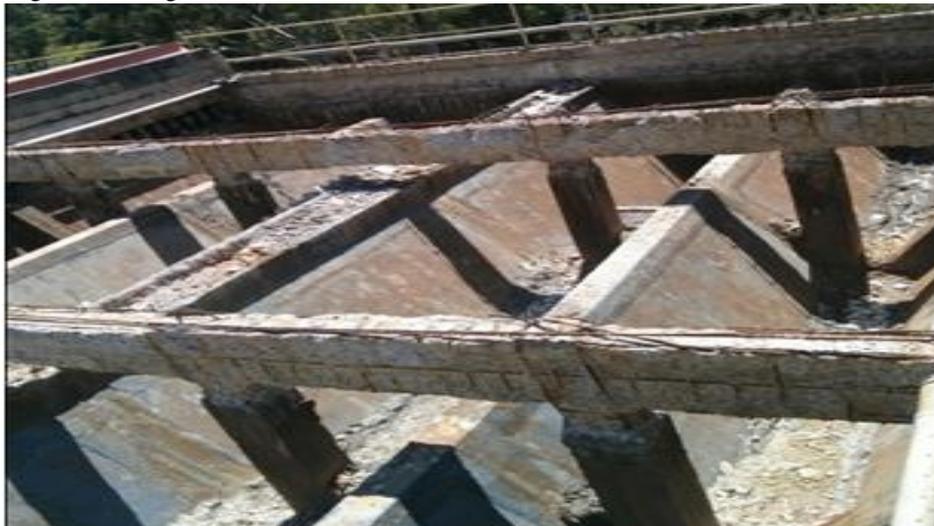
Figura 17 – Vigas deterioradas de reator anaeróbio da ETE Santana.

Após a demolição da laje foi possível observar claramente as vigas de sustentação, e pôde-se notar que devido ao deslocamento do concreto causado pela deterioração, as vigas perderam todo o cobrimento das armaduras, os estribos foram corroídos restando apenas armaduras longitudinais, porém com grande perda de seção transversal.

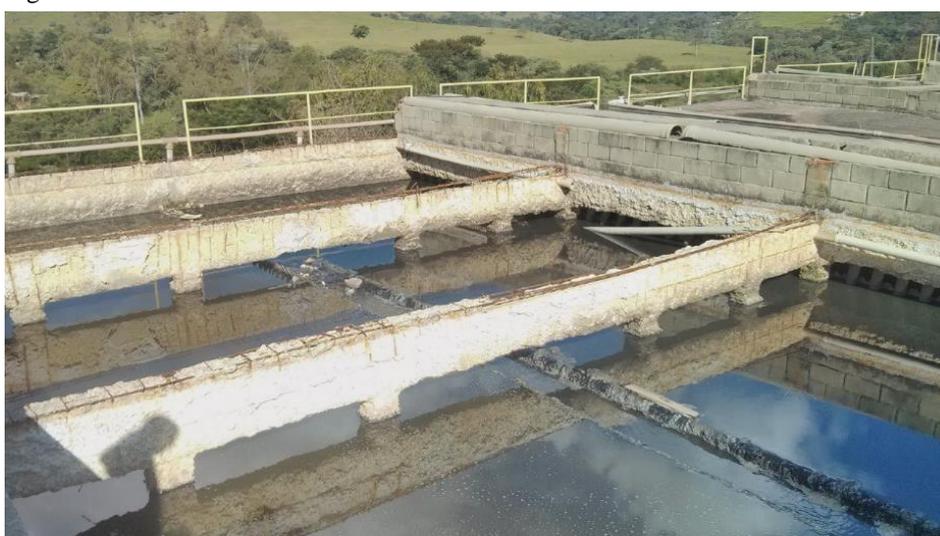
Figura 18 – Reator anaeróbio em funcionamento.

Com o levantamento visual da estrutura, pôde-se perceber que a deterioração se alastrou na parte interna do reator, ou seja, da face inferior da laje, pois na face superior da laje não apresentava nenhum tipo de fissuração ou desgaste. Diante destas observações, entende-se que o agente agressor é proveniente do esgoto, pois este alcança um nível bastante próximo à estrutura em questão, conforme apresentado na Figura 18.

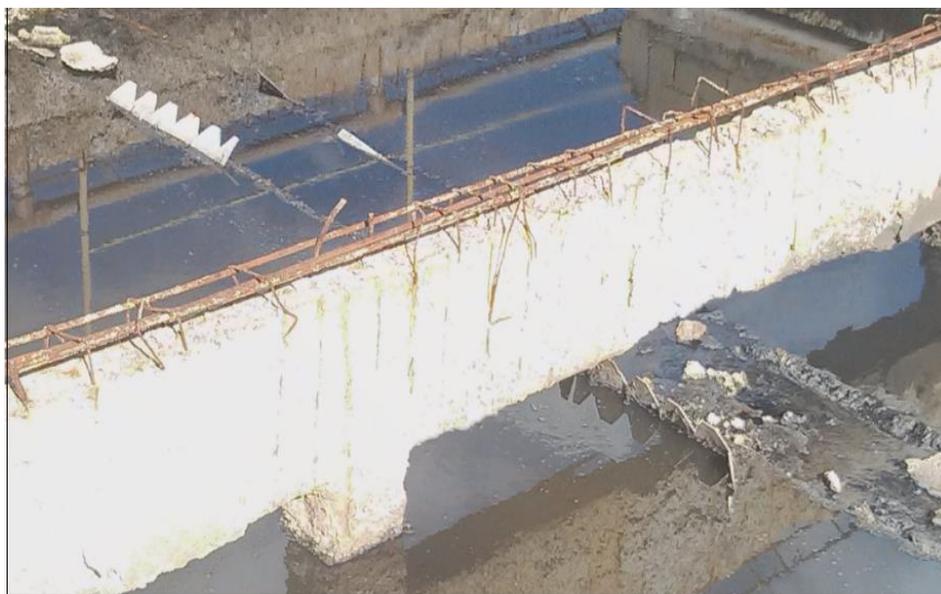
Figura 19 – Viga deteriorada na ETE Santana.

A pressão interna gerada no interior do concreto, faz com que ocorra um aumento nas aberturas das fissuras, o que facilita a entrada de  $\text{CO}_2$ , desencadeando também um processo de carbonatação, e com presença de umidade provoca corrosão das armaduras.

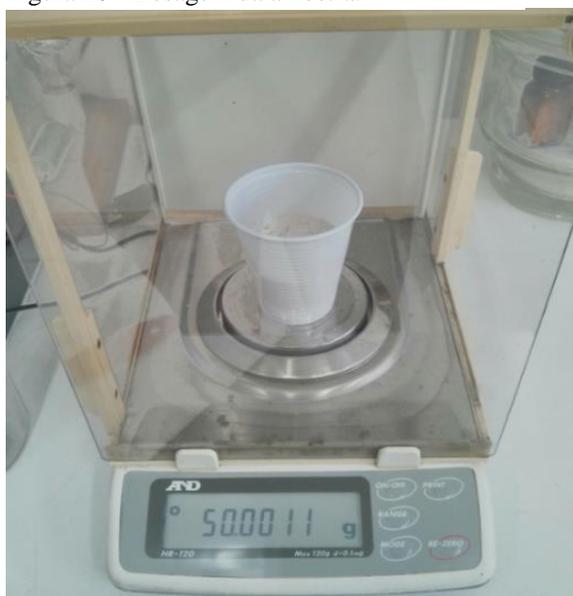
Figura 20 – Pesagem da amostra.

Primeiramente foi feita uma análise qualitativa, a amostra de concreto foi triturada manualmente e peneirada. Após este procedimento, retirou-se uma amostra de finos passantes pela peneira de 300 microns e pesou-se 50 gramas para realização da análise.

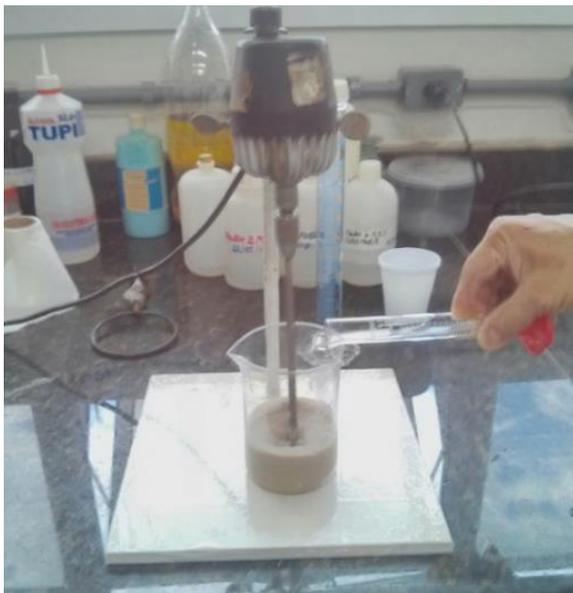
Figura 21 – Agitação da amostra.

O próximo passo, foi adicionar na amostra uma solução de água com ácido clorídrico (HCl), sendo 75 ml de água destilada e 25 ml de ácido clorídrico (HCl). Deixou-se misturando no agitador por aproximadamente 1 hora, com o intuito de solubilizar o sulfato presente na amostra.

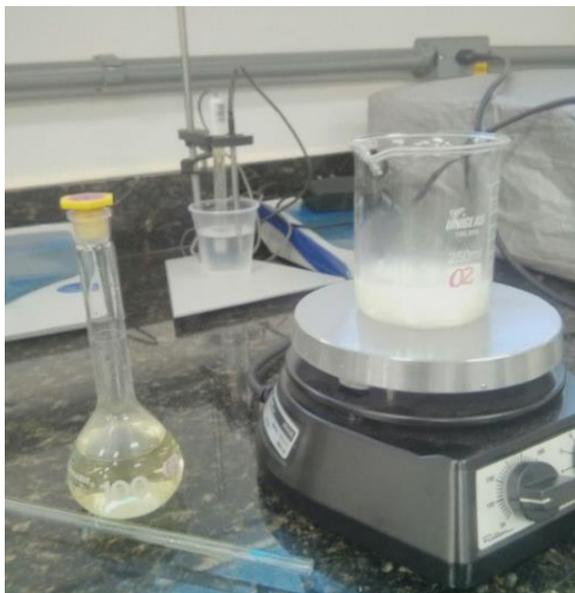
Figura 22 – Análise da presença de sulfato na amostra.

Com a amostra solubilizada, o próximo passo foi adicionar 2,5 ml de cloreto de bário ( $\text{BaCl}_2$ ) em 25 ml da amostra e agitar a uma temperatura de aproximadamente  $80^\circ\text{C}$ , por aproximadamente 1 hora, com o intuito de verificar se realmente havia a presença de sulfato na amostra, finalizando a análise qualitativa.

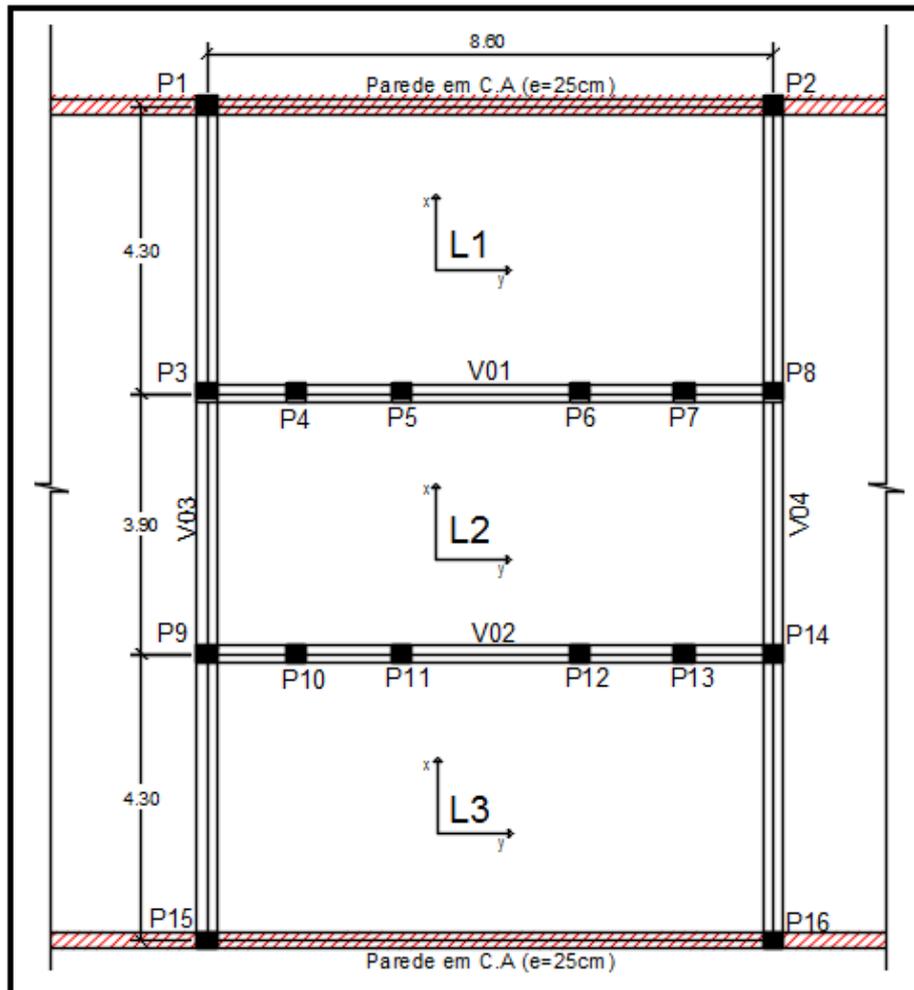
Figura 23 – Planta de forma.

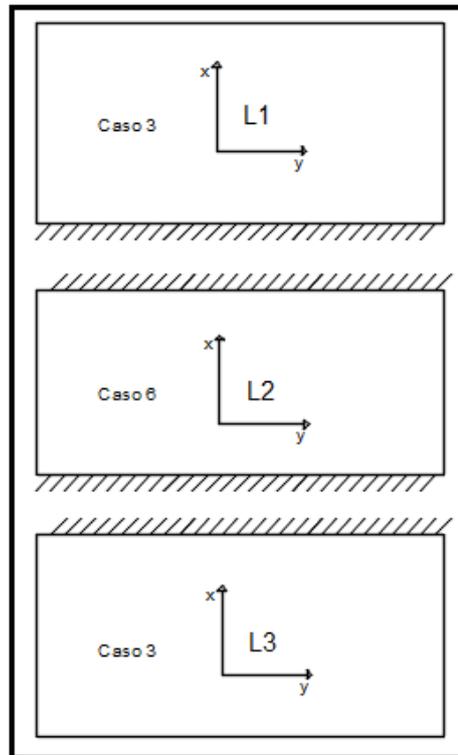
Figura 24 – Vinculação das lajes.

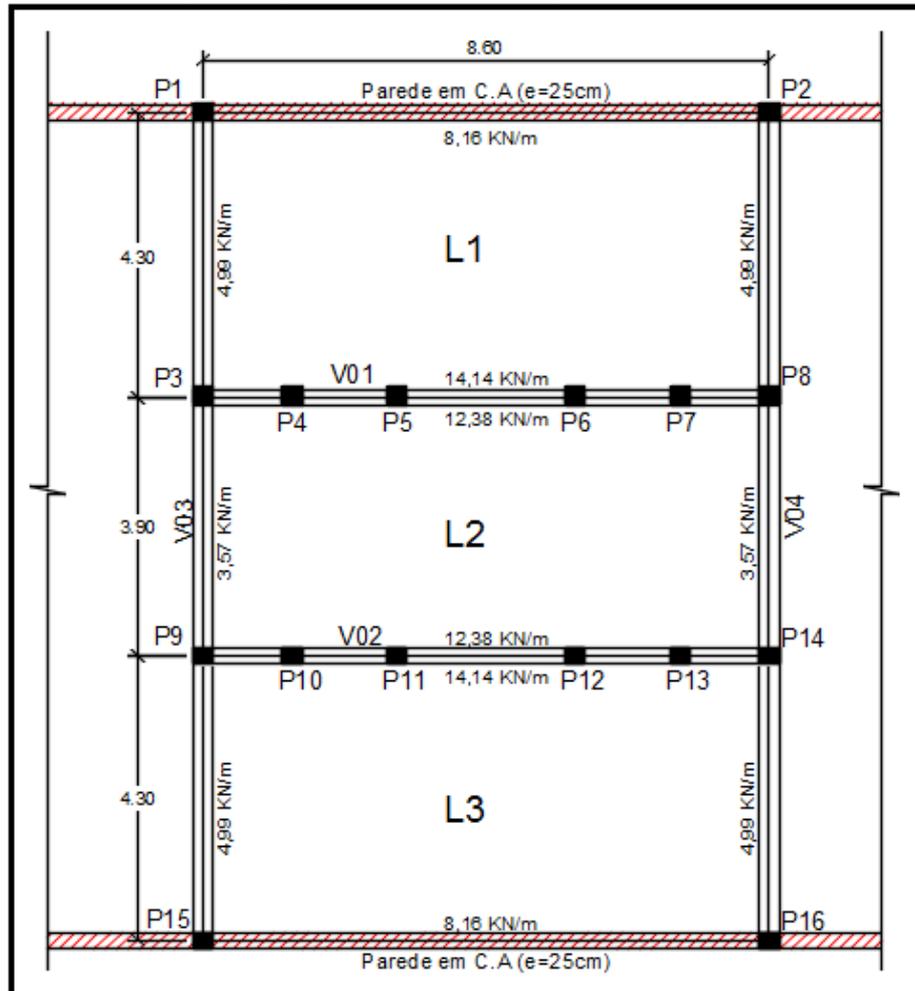
Figura 25 – Reações de apoio das lajes sobre as vigas.

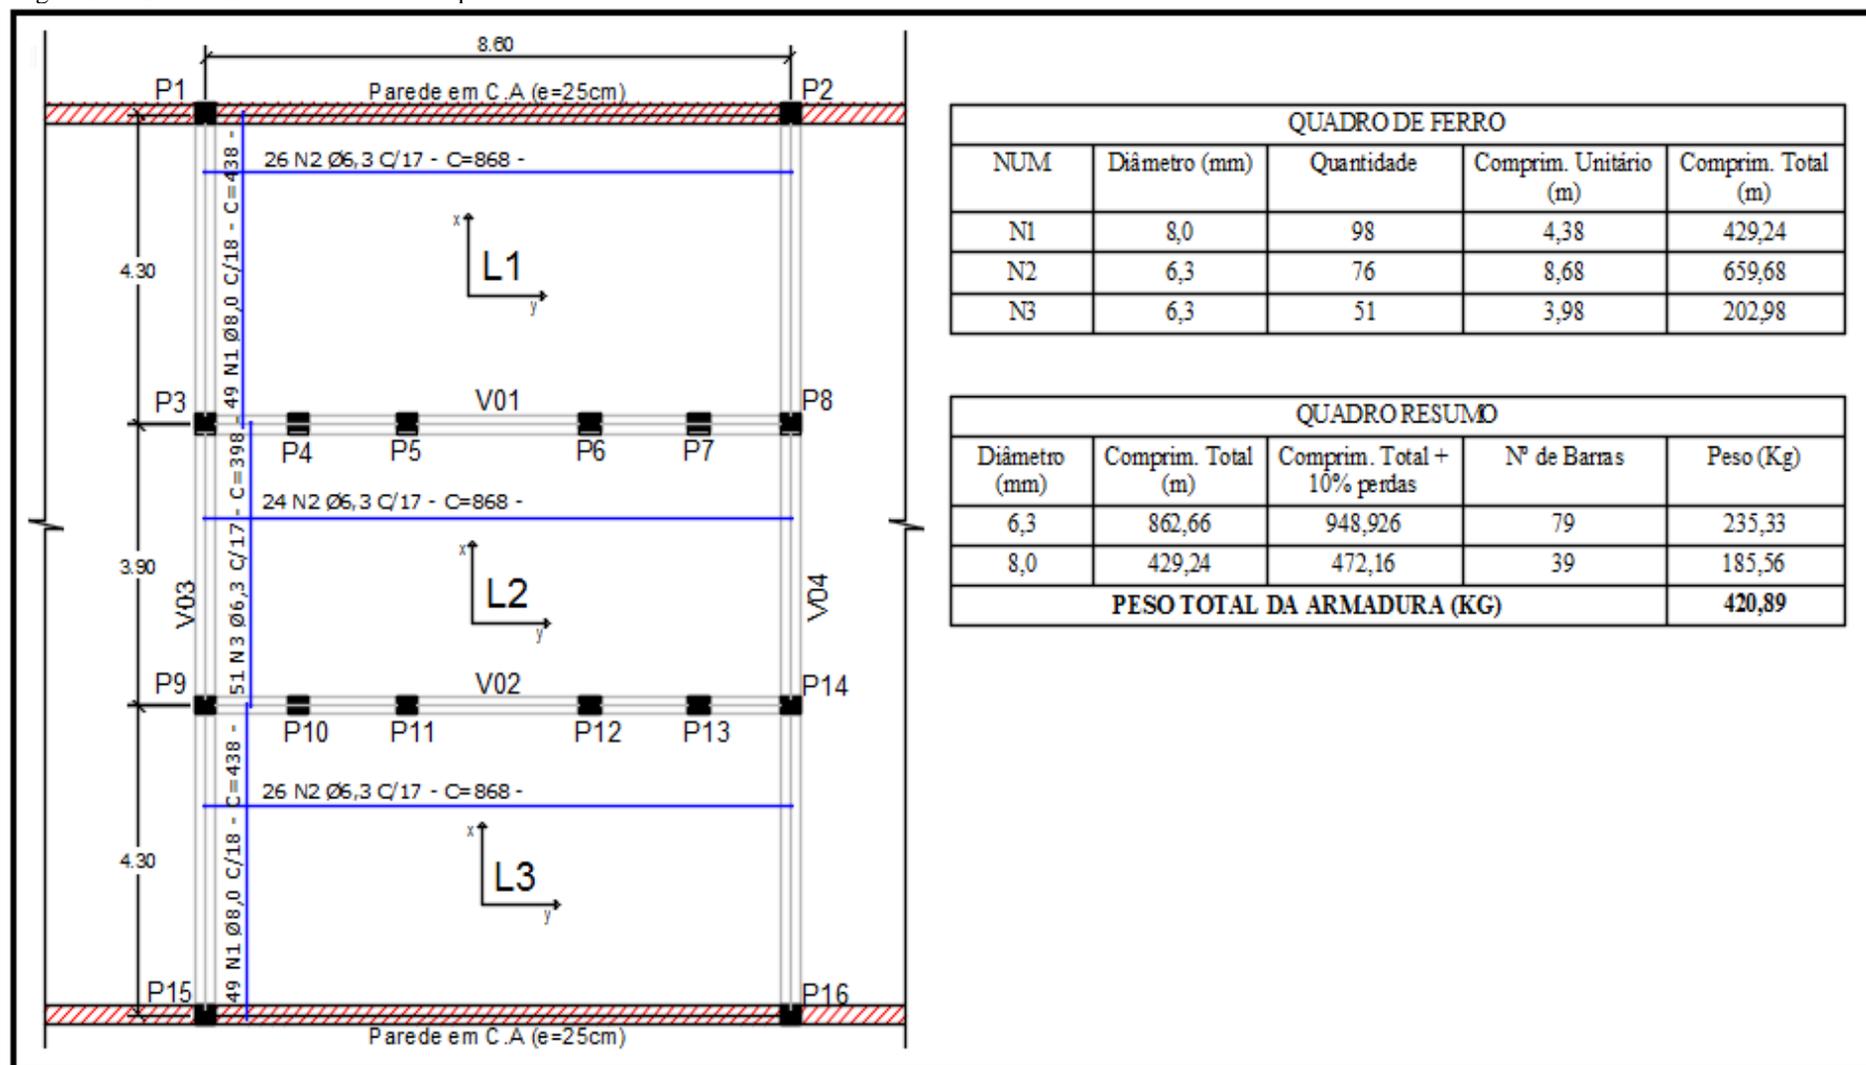
Figura 26 – Detalhamento das armaduras positivas.

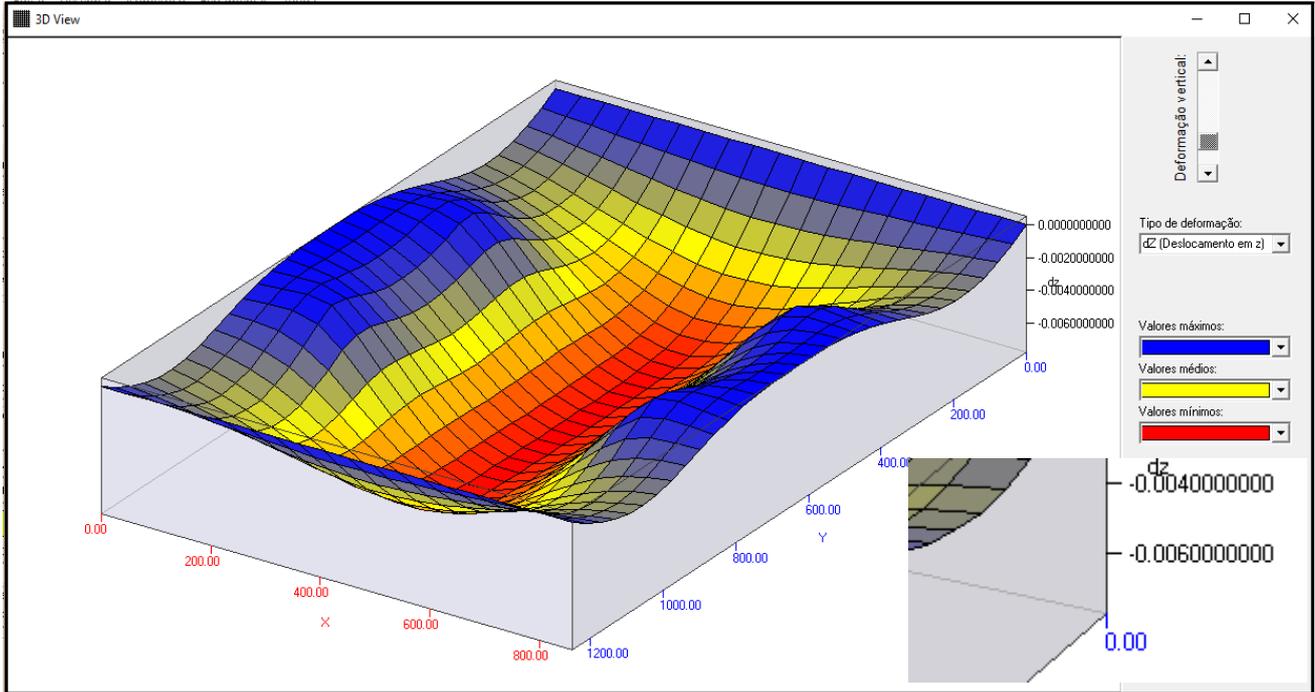
Figura 28 – Laje deformada.

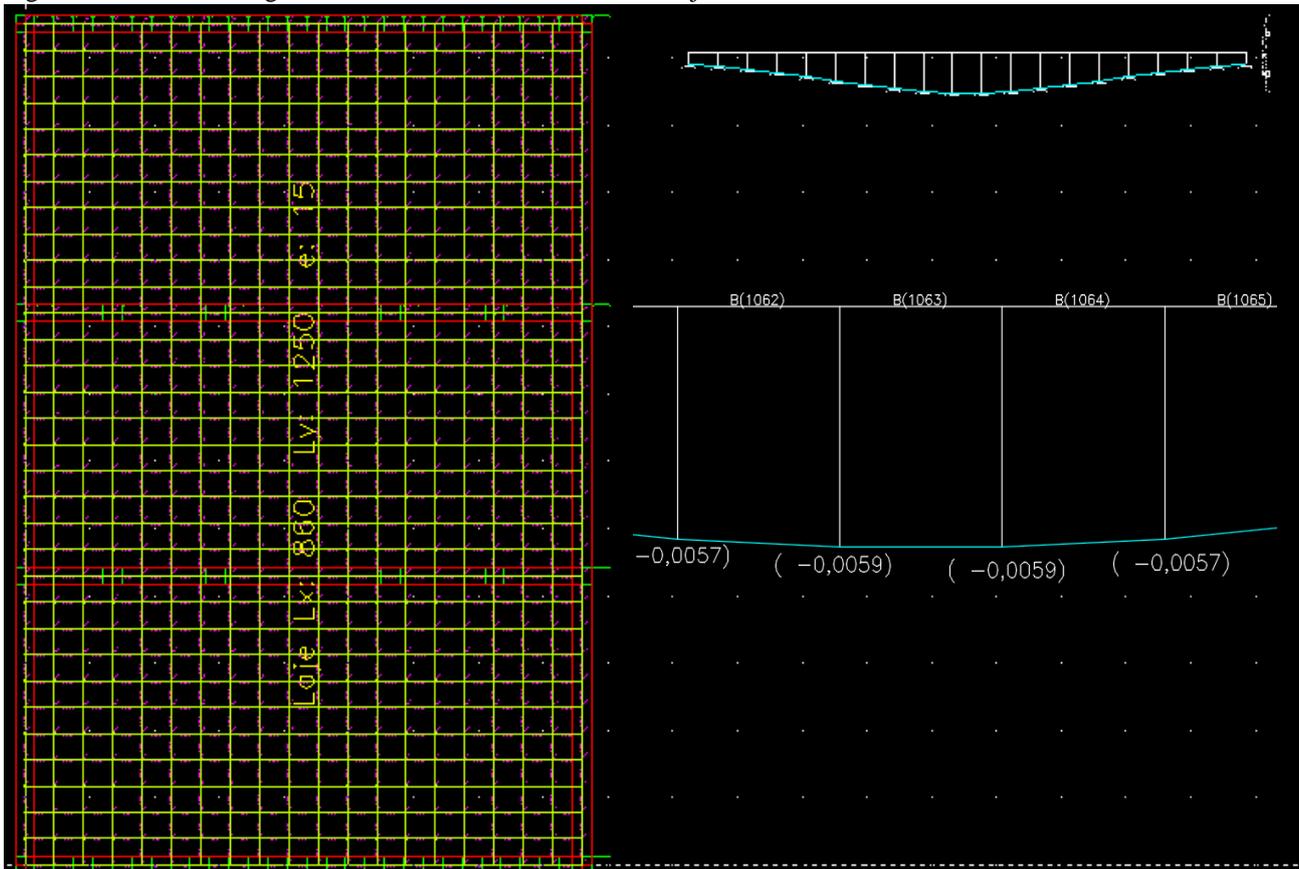
Figura 29 – Grelha e diagrama de deslocamento no centro da Laje 01.

Para as vigas na posição horizontal, foi considerado uma seção transversal de 25x30 cm e as vigas na posição vertical 30x30 cm. Já os pilares, a seção transversal foi de 30x25 com altura de 3,00 m.

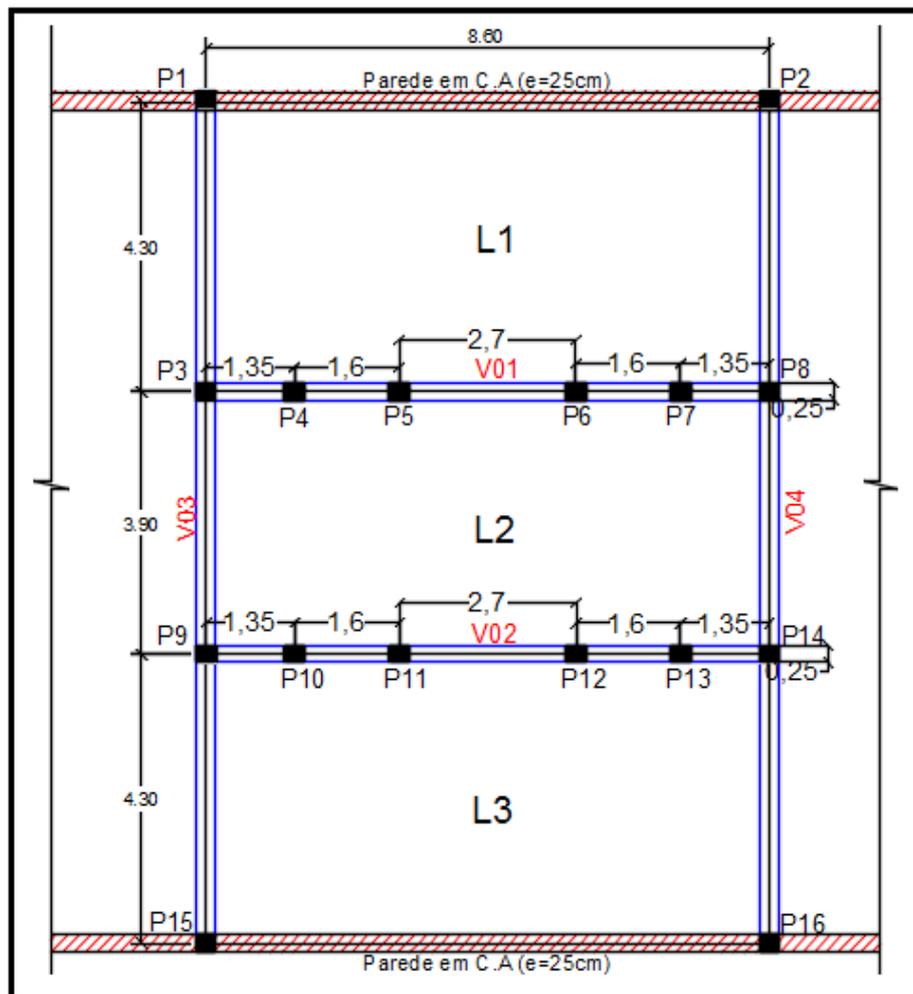
Figura 30 – Vigas que compõem o reator anaeróbio.

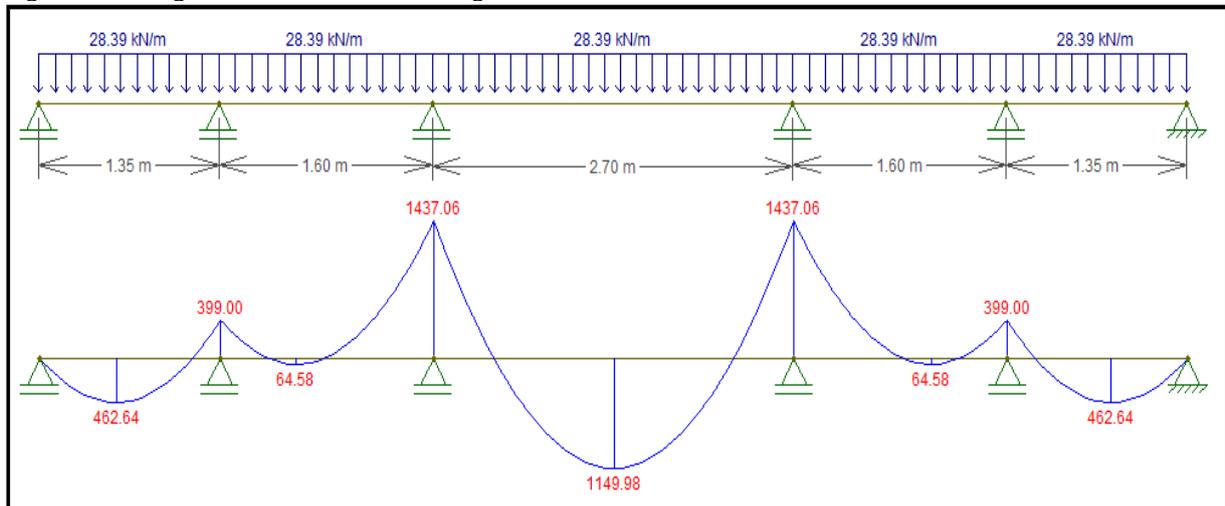
Figura 31 – Diagrama de momento fletor viga V01=V02.
