**ENGENHARIA CIVIL**

**DETERIORAÇÃO EM ESTRUTURAS DE CONCRETO ARMADO:**

**Dimensionamento de elementos estruturais (lajes e vigas) em Estação de Tratamento de Esgoto**

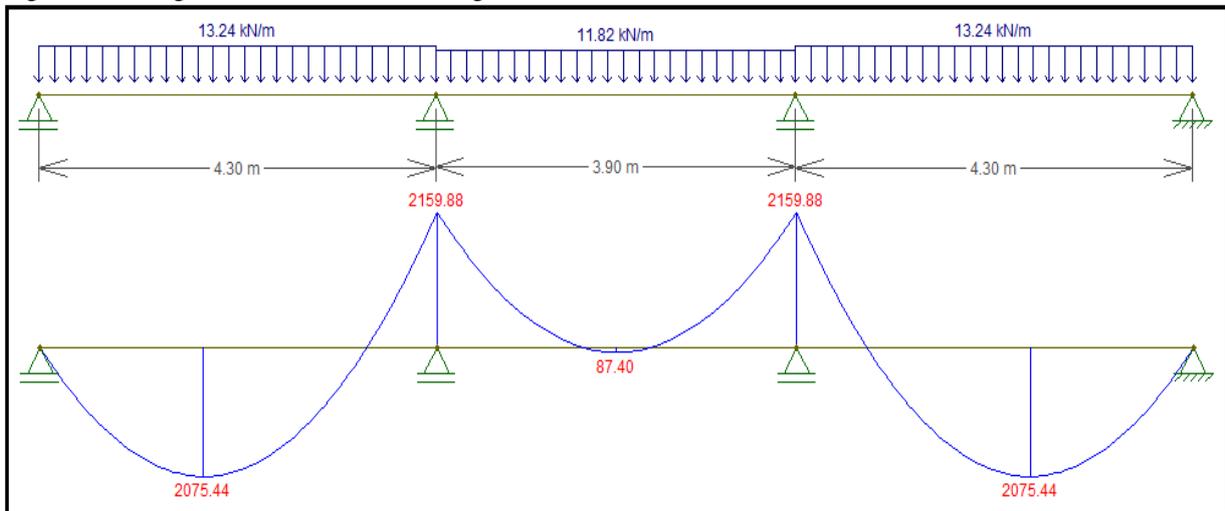
Figura 32 – Diagrama de momento fletor viga V03=V04.

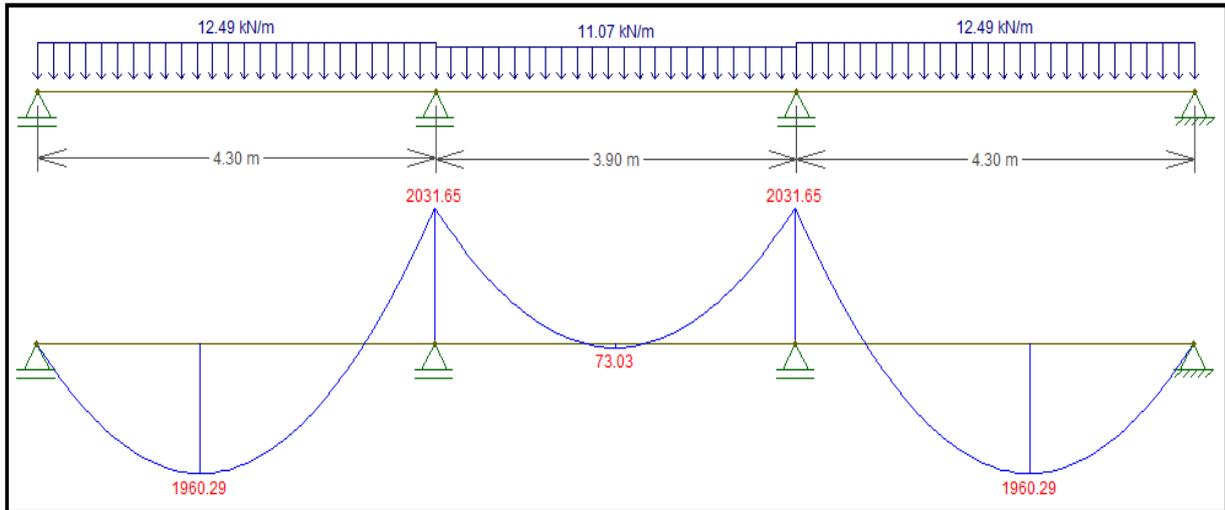
Figura 33 – Diagrama de momento fletor viga V03=V04 para altura de 30 cm.

Com a nova altura, foi necessário conferir novamente o  $d_{\text{mín}}$ , para o máximo momento fletor atuante de 2031,65 kN.cm para V03=V04.

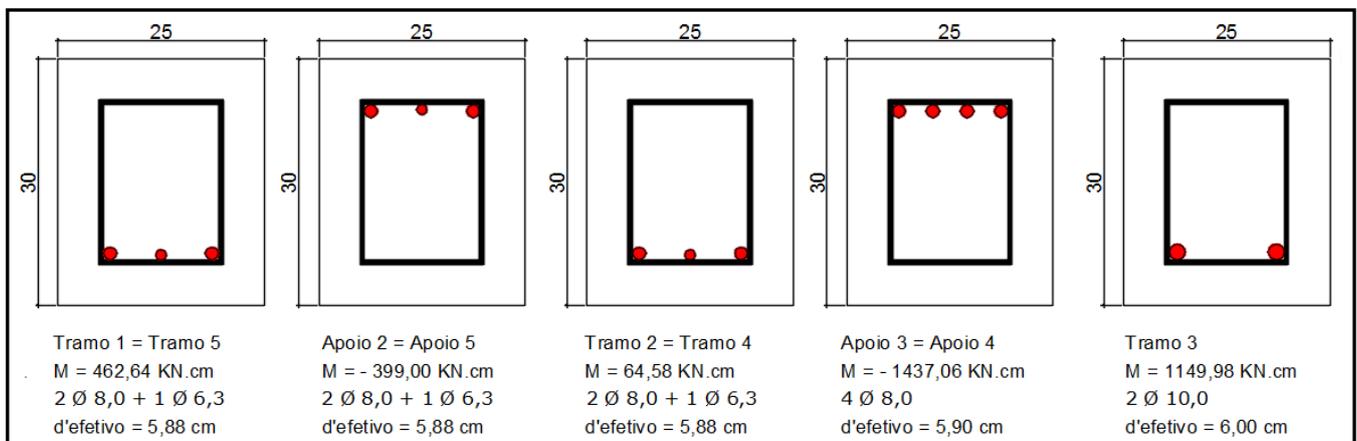
Figura 34 – Detalhamento transversal V01=V02 (25x30).

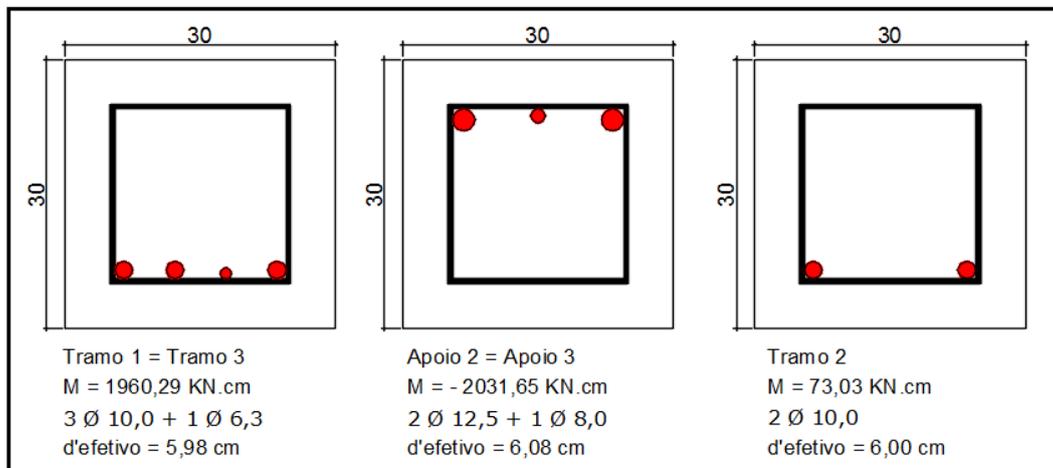
Figura 35 – Detalhamento transversal V03=V04 (30x30).

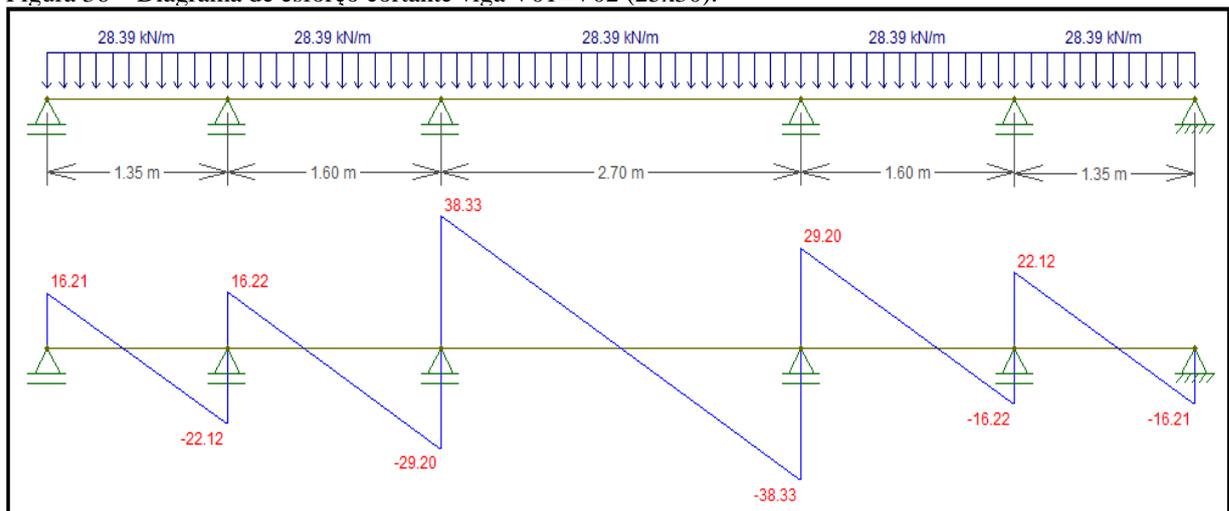
Figura 36 – Diagrama de esforço cortante viga V01=V02 (25x30).

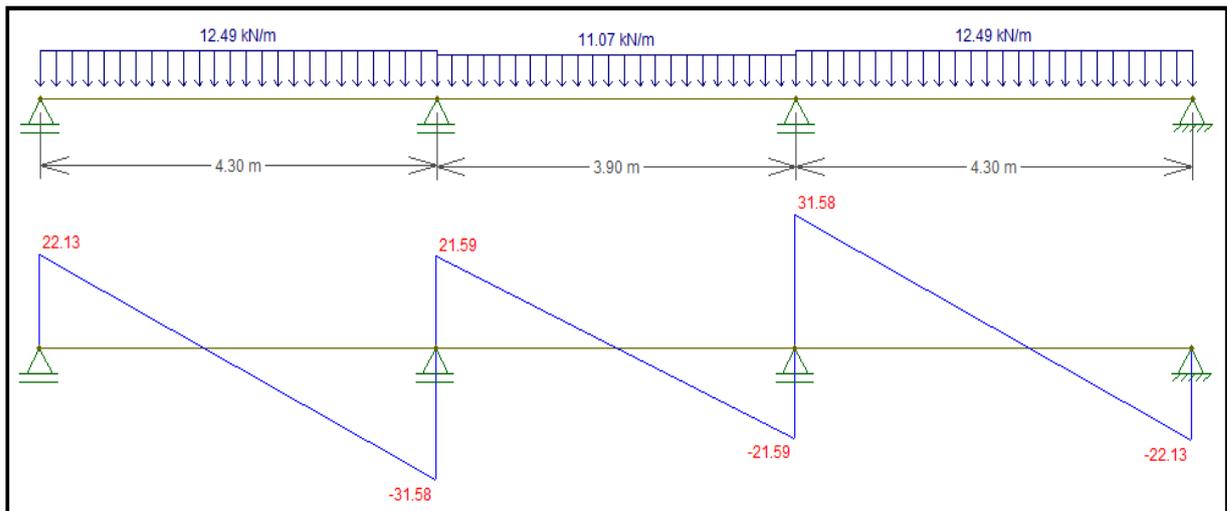
Figura 37 – Diagrama de esforço cortante viga V03=V04 (30x30).

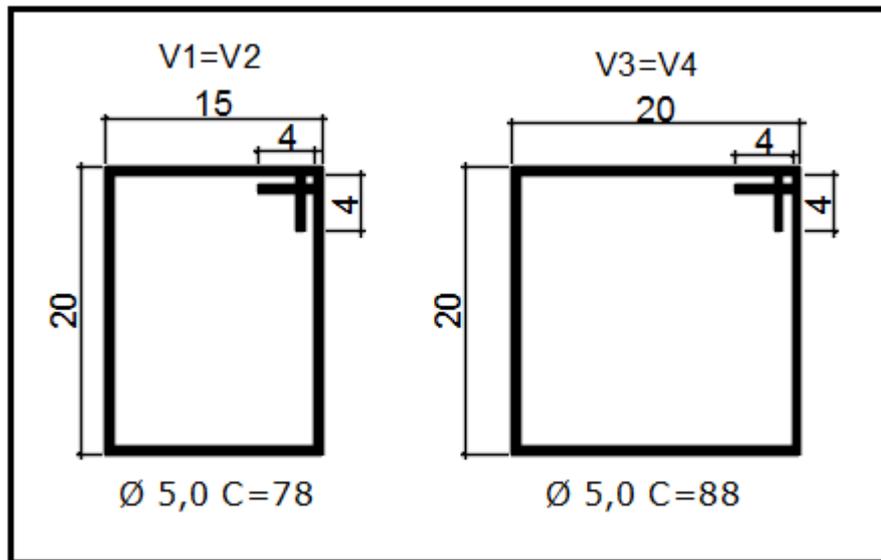
Figura 38 – Detalhamento dos estribos.

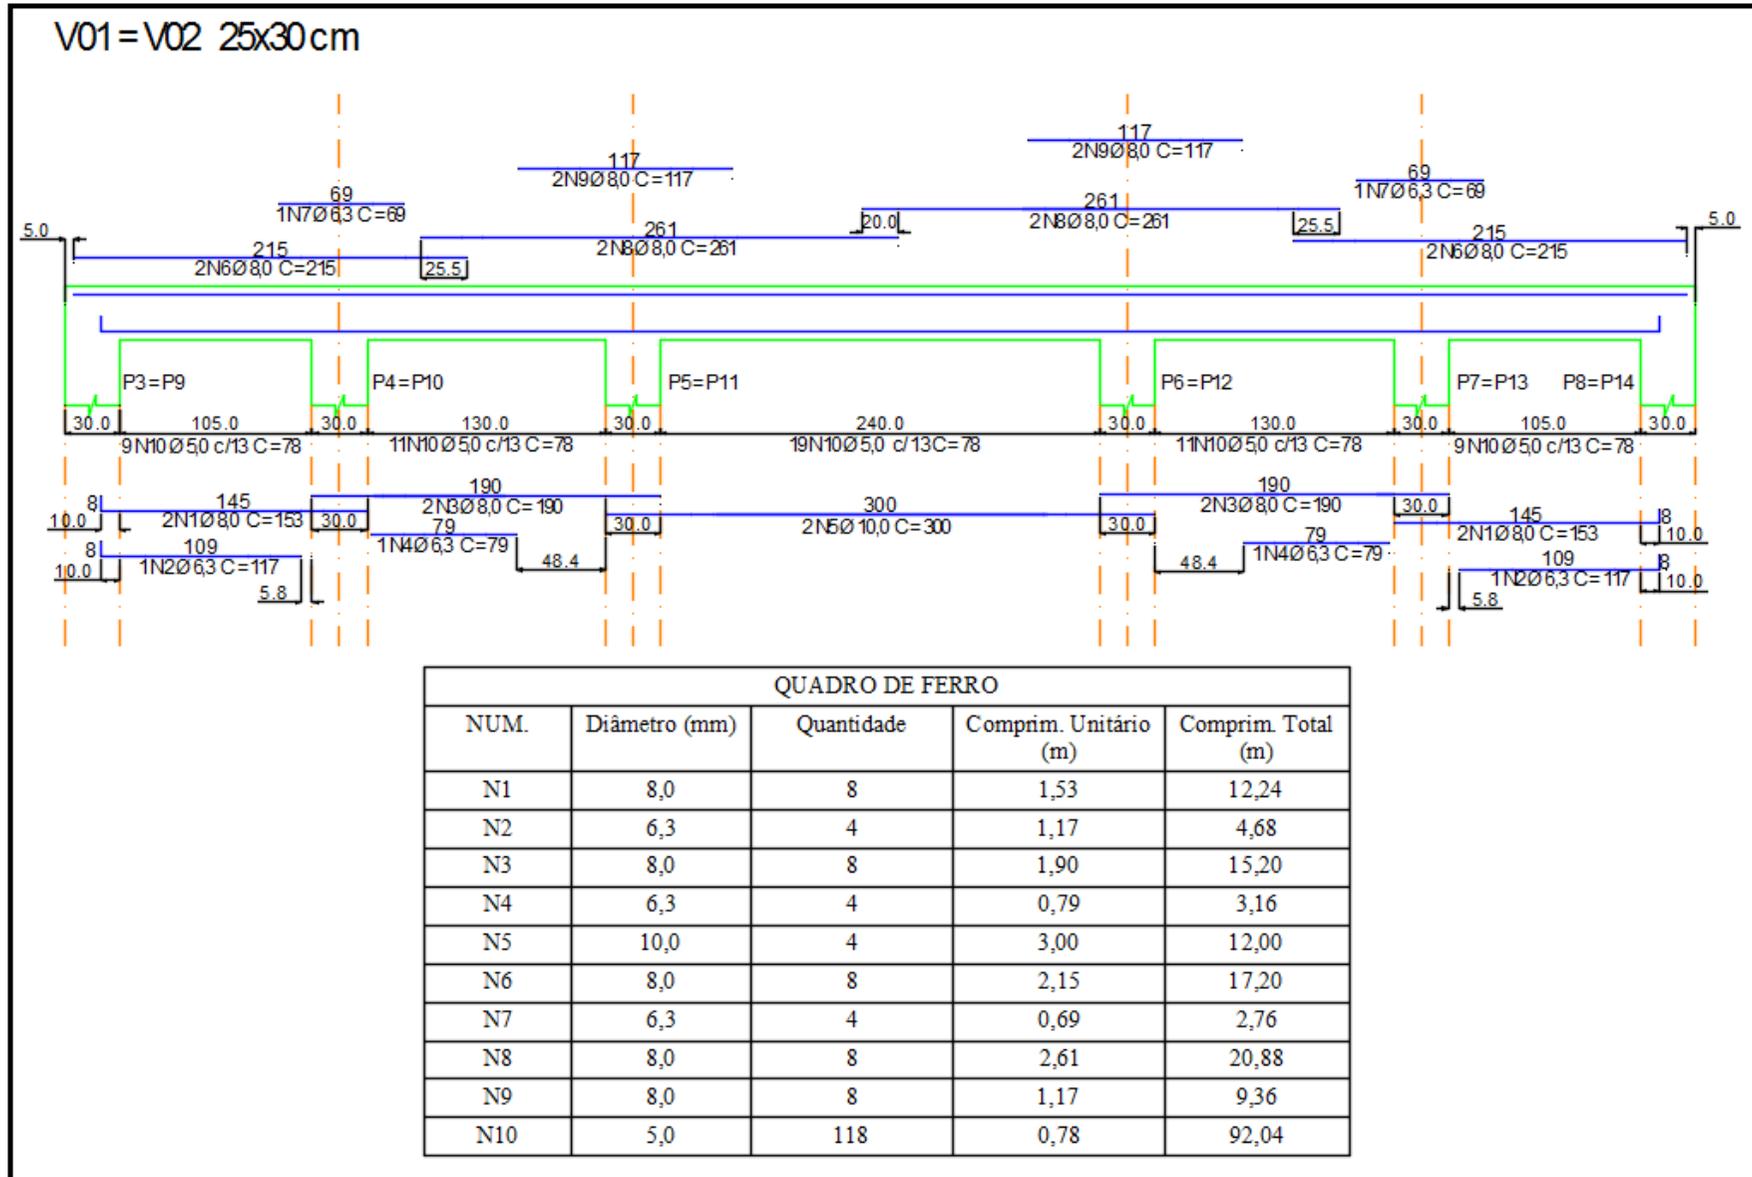
Figura 39 – Detalhamento longitudinal viga V01=V02 (25x30).

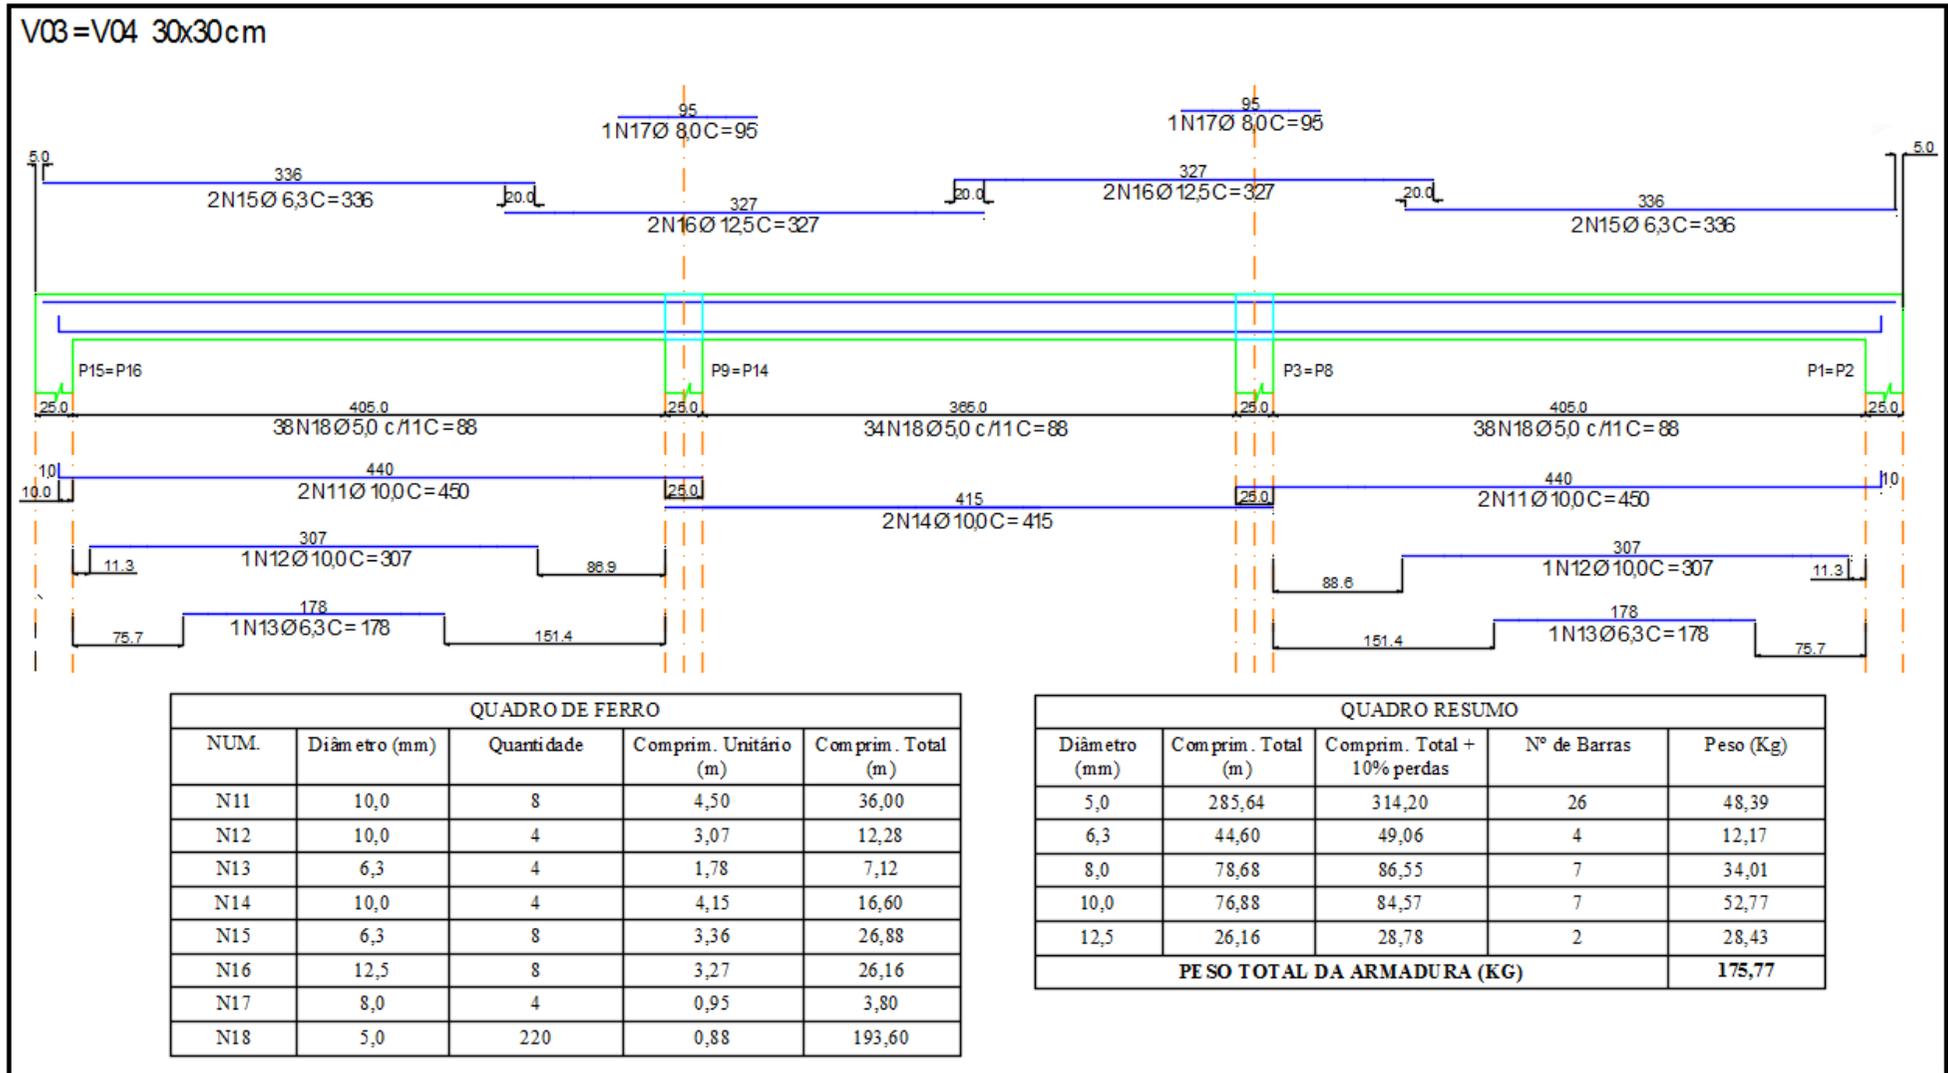
Figura 40 – Detalhamento longitudinal viga V03=V04 (30x30).

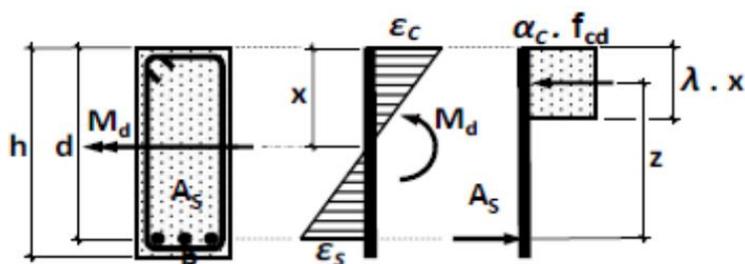
Figura 01 - Caracterização da seção na flexão simples
