CENTRO UNIVERSITÁRIO DO SUL DE MINAS

ENGENHARIA CIVIL

**ESTUDO DO SISTEMA DE MICRODRENAGEM DA RUA GERALDO ZANATELLI
NO MUNICÍPIO DE VARGINHA/MG**

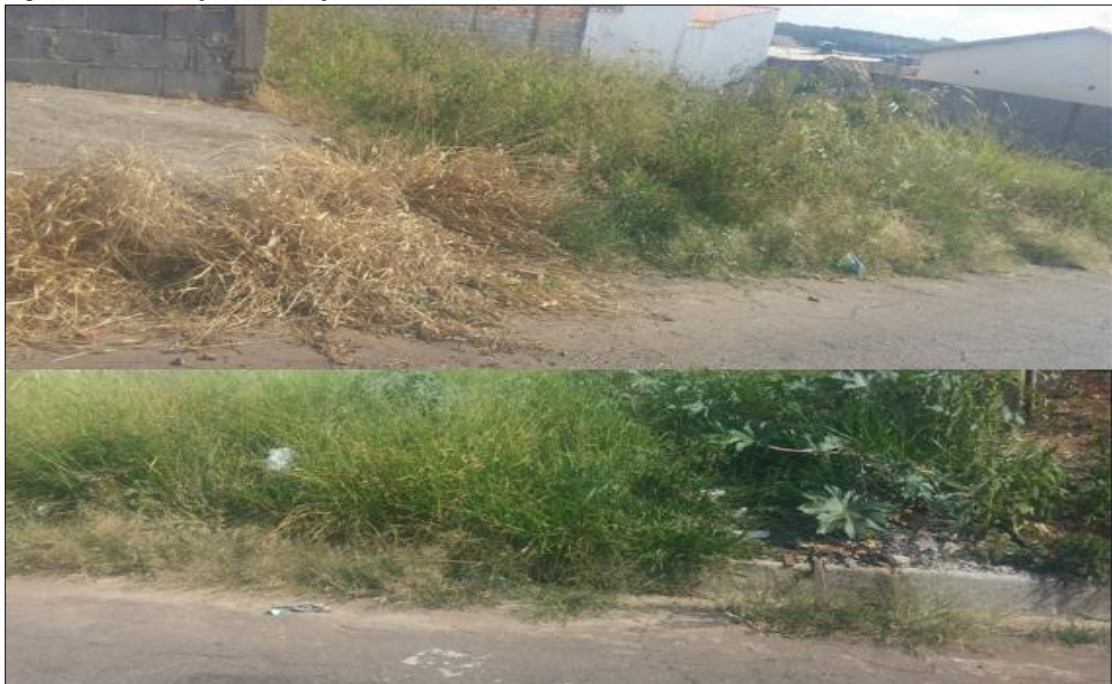
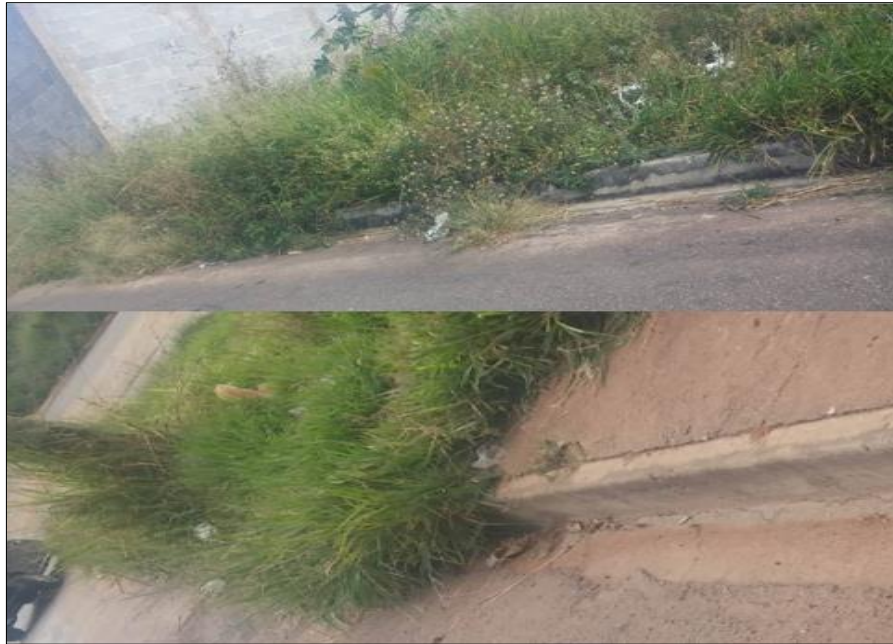
Devido à falta de manutenção por parte dos proprietários dos lotes ou até mesmo pela prefeitura quando se trata de uma área institucional, em alguns trechos as sarjetas encontram-se obstruídas por matos e outros detritos que depõem sobre a mesma. Isto faz com que o curso d'água seja diferente do que foi projetado. Na Figura 04 e 05 pode ser observar as condições das sarjetas em determinados trechos.

Figura 04 – Condições das sarjetas

Figura 05 – Condições das sarjetas

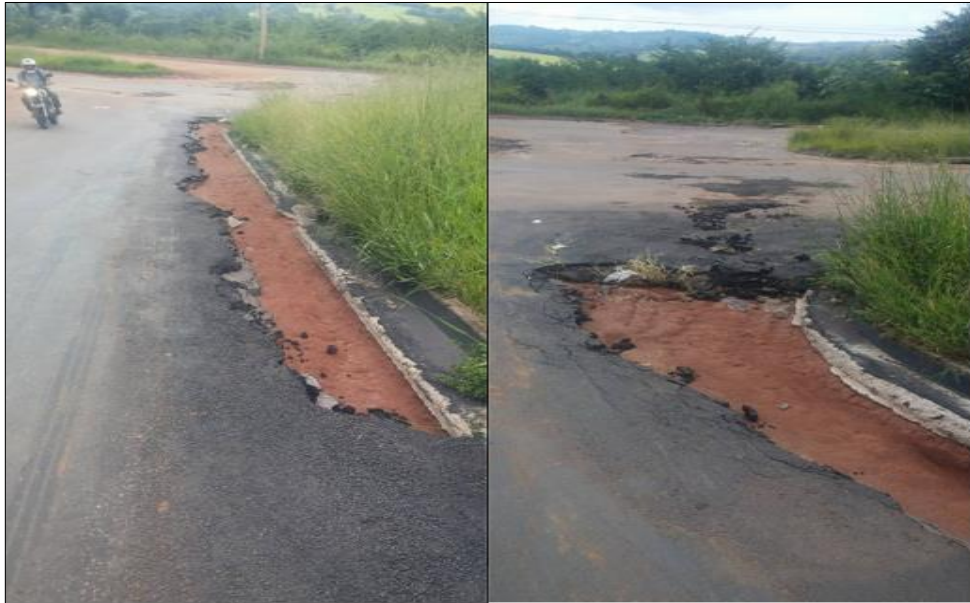
Figura 06 – Condição da sarjeta correspondente ao problema em questão

Além da obstrução pela falta de manutenção, a sarjeta que corresponde ao problema em estudo, foi executada com pavimentação asfáltica, material este que não possui resistência ao escoamento da água em sua superfície. Dessa forma, quando ocorre o escoamento da água pluvial, o material se degrada gerando erosões que se aumentam rapidamente, chegando à pista de rolamento, que pode vir a ocasionar acidentes aos usuários da mesma. Conforme Figura 06.

Devido à degradação da pavimentação ocorrida no local em estudo, para que sistema de drenagem tenha seu funcionamento correto é necessário que seja feito o recapeamento no local danificado em toda sua extensão, para isso faz-se necessário a remoção do asfalto danificado e o recapeamento asfáltico. O recapeamento deve ser feito com uma espessura de 5 cm de asfalto, que corresponde a mesma espessura existente medida in loco, a declividade transversal da via também deve ser de acordo com a declividade da via existente e a extensão do trecho onde se necessita de recapeamento é 25 m. Deve-se atentar para a junção da pavimentação com as sarjetas, onde a pavimentação asfáltica deve se sobrepôr a sarjeta entre 2 e 3 cm, conforme figura 38.

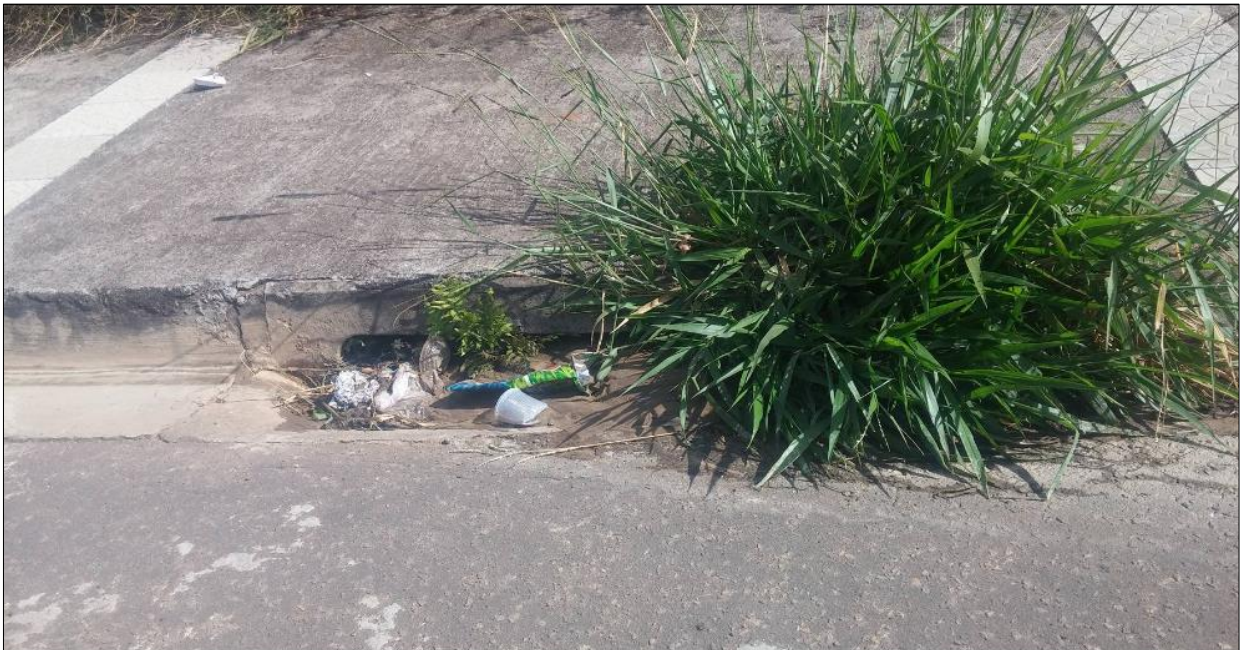
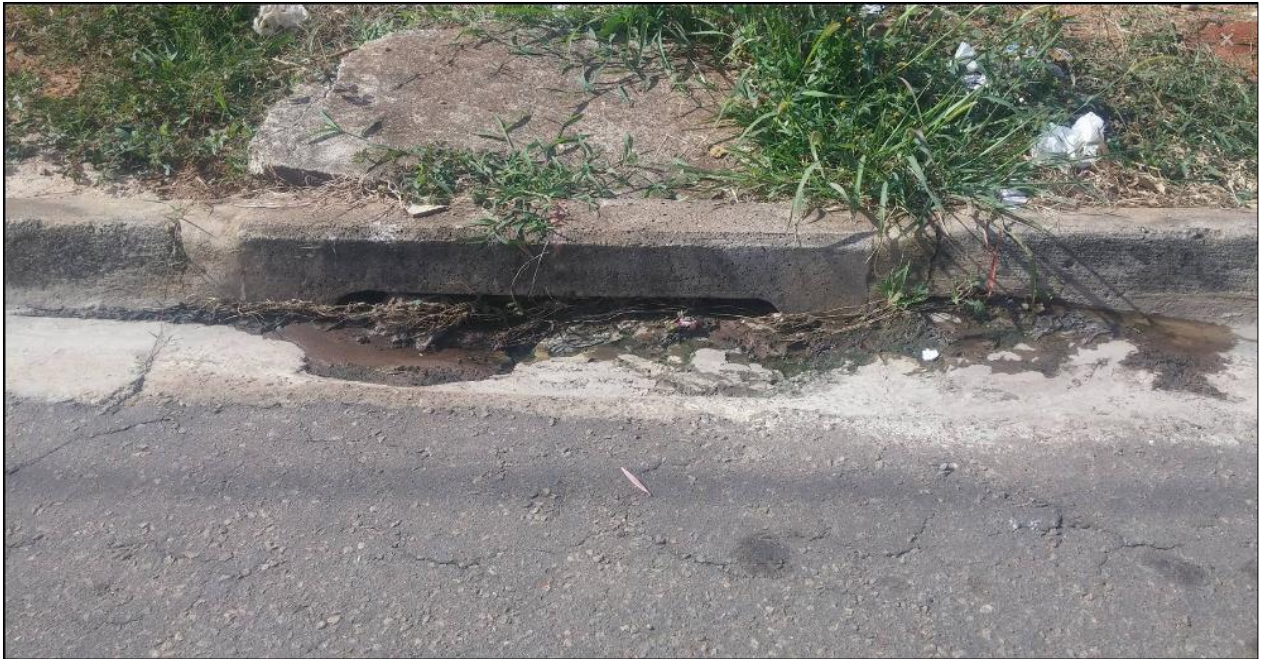
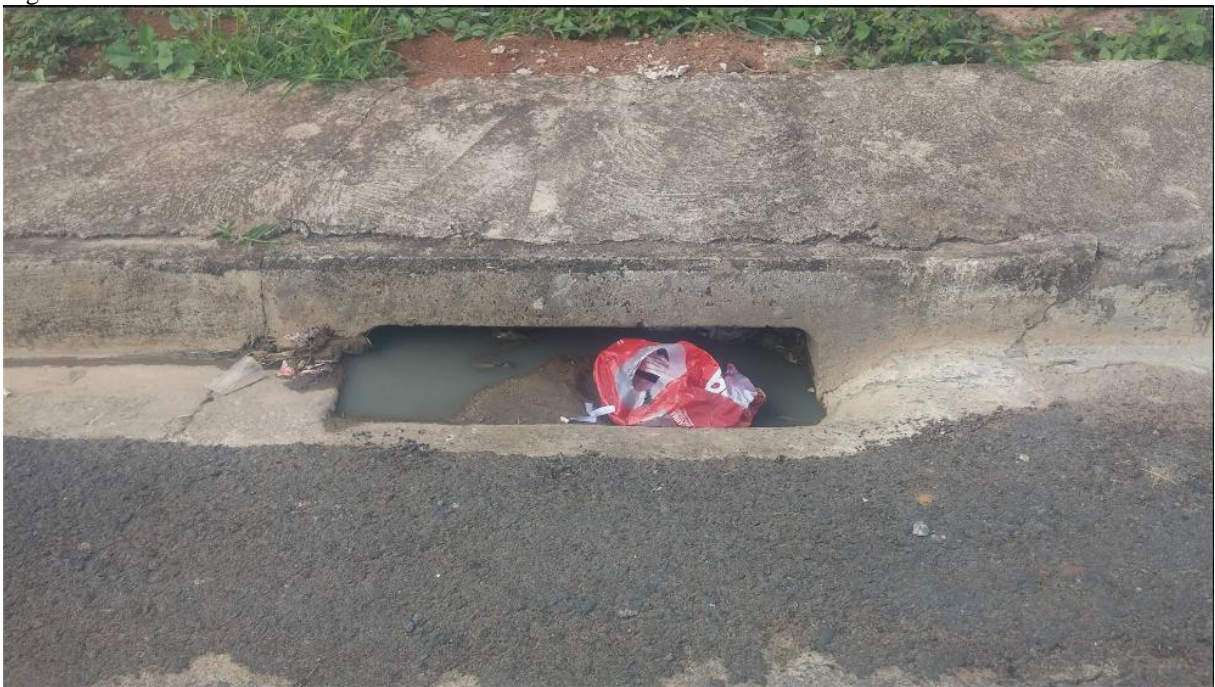
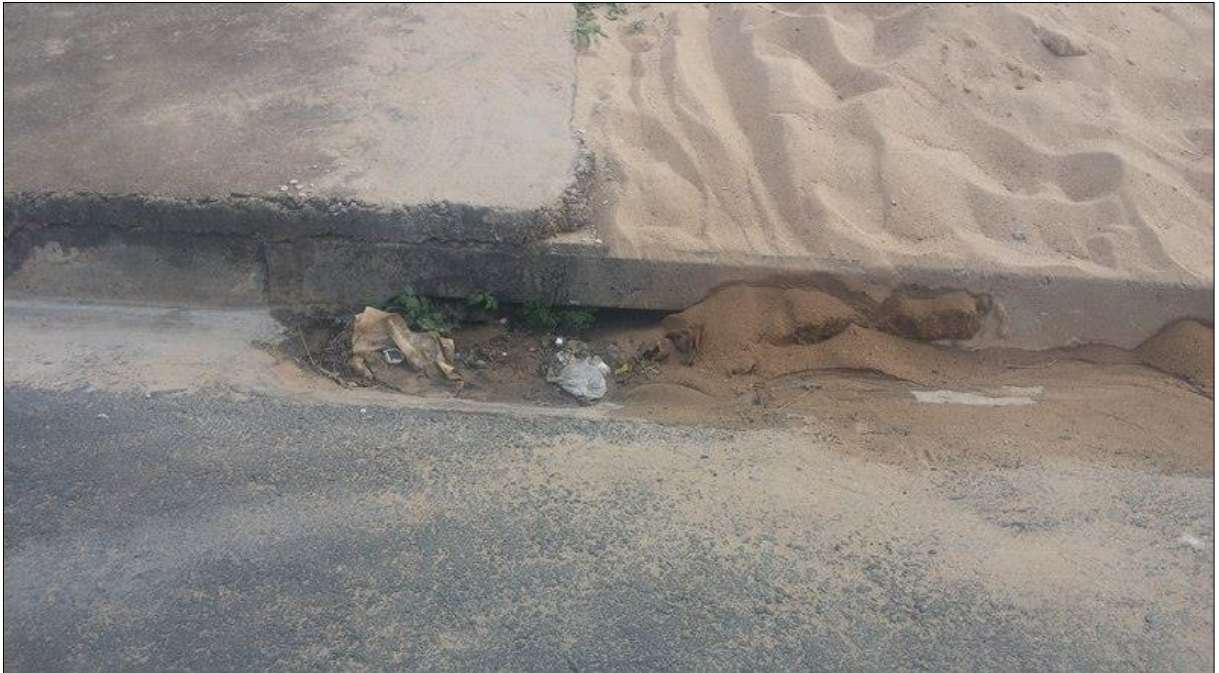
Devido à falta de manutenção ou até mesmo a falta de conscientização da população em jogar lixo nas vias públicas, resultou-se na obstrução de algumas bocas de lobo em determinados trechos, onde vem a impedir a entrada de água pluvial pela mesma fazendo com que acumule vazão a jusante nos trechos seguintes, o que podem vim a acarretar problemas devido a esses trechos não estarem preparados para essa situação. A obstrução de determinadas bocas de lobo pode ser observada nas Figuras 09, 10, 11 e 12.

Figura 09 – Boca de Lobo obstruída

Figura 10 – Boca de Lobo obstruída

Figura 11 – Boca de Lobo obstruída

Figura 12 – Boca de Lobo obstruída

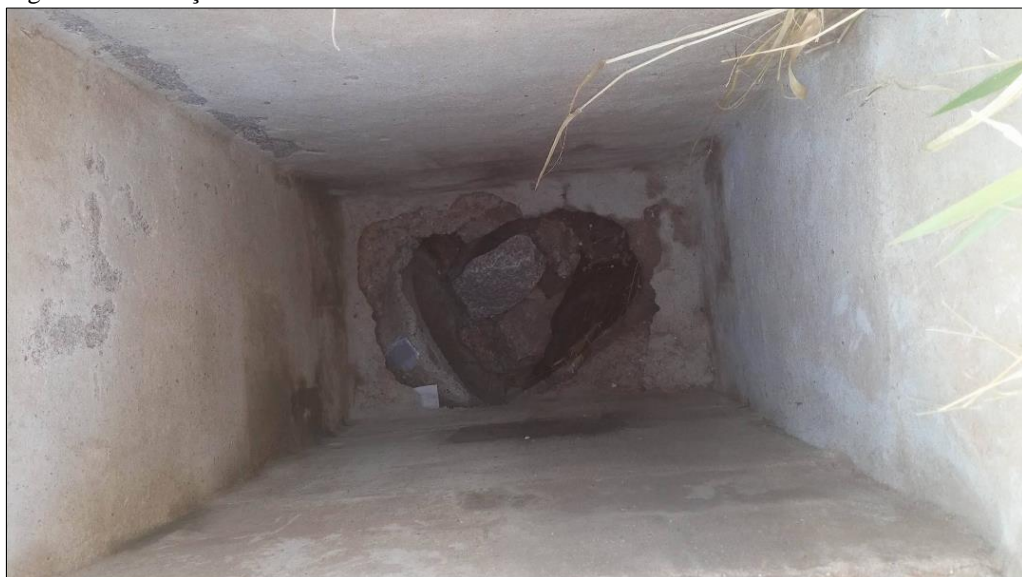
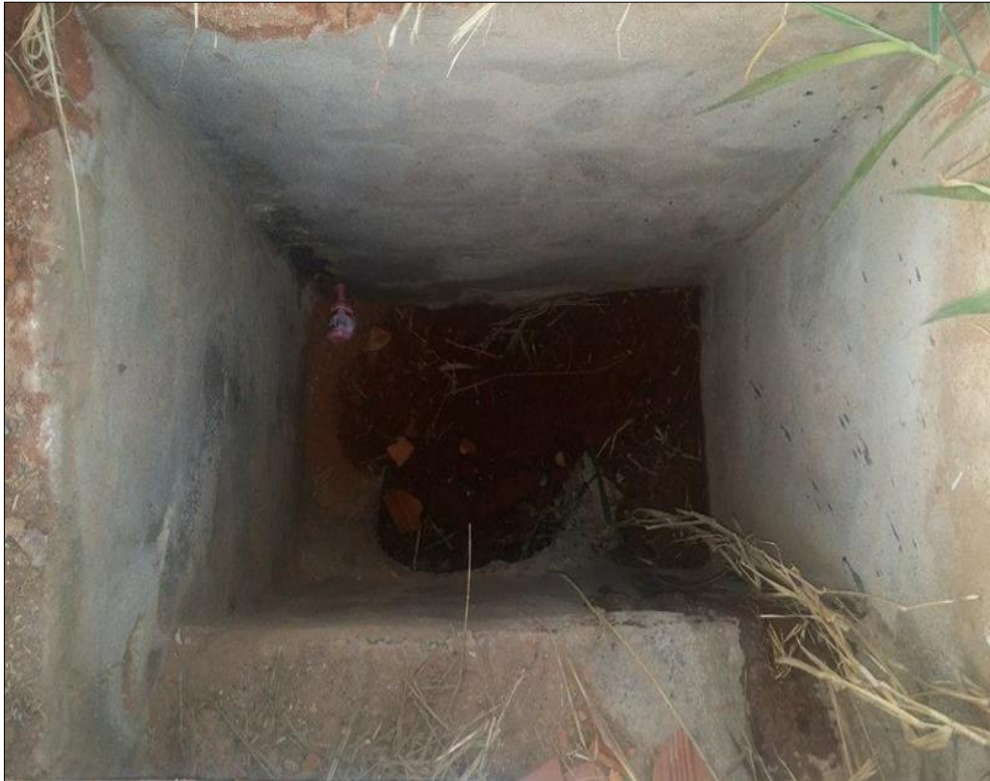
Porém a situação real de algumas caixas de bocas de lobo são bem degradantes, o que faz com que comprometa o correto funcionamento do sistema de drenagem do local, nas Figuras 15 e 16, podem ser vistos a situação das caixas das bocas de lobo de determinados trechos.

Figura 15 – Situação da caixa da boca de lobo

Figura 16 – Situação da caixa da boca de lobo

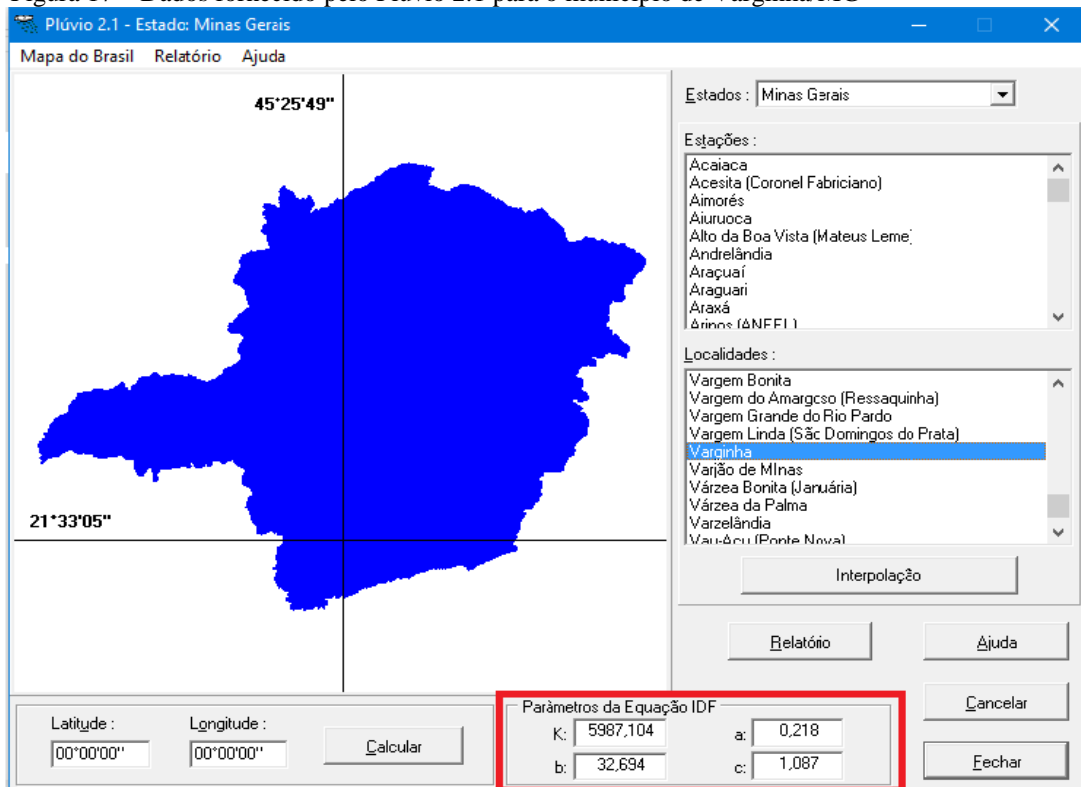
Figura 17 – Dados fornecido pelo Plúvio 2.1 para o município de Varginha/MG

Os valores necessários para o cálculo foram obtidos pelo programa chamado Plúvio 2.1 da Universidade Federal de Viçosa - UFV, que fornece esses valores para determinadas regiões contidas no seu sistema. Os dados fornecidos para o município de Varginha/MG estão apresentados na Figura 17.

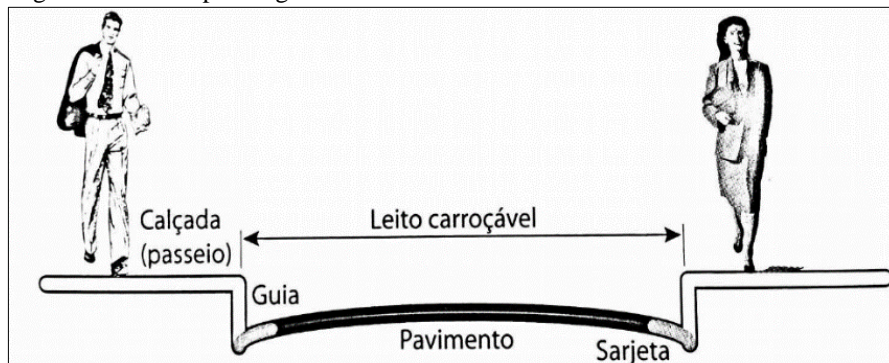
Figura 18 – Exemplo de guia

De acordo com Teixeira (2014, p. 19) a guia delimita a calçada do leito viário no eixo longitudinal, são feitos de granito ou concreto simples. As guias são conhecidas também como “meio fio”. A guia pode ser observada na Figura 18.
