CENTRO UNIVERSITÁRIO DO SUL DE MINAS – UNIS/MG  
Bacharelado em Engenharia Civil

**ANÁLISE SUPERFICIAL DE PAVIMENTO FLEXÍVEL NO TRECHO DE ACESSO  
ENTRE A RODOVIA FERNÃO DIAS E A CIDADE DE TRÊS CORAÇÕES - MG**

Monografia apresentada ao curso de Engenharia Civil do Centro Universitário do Sul de Minas – UNIS/MG como requisito parcial para obtenção do título de Bacharel em Engenharia Civil.

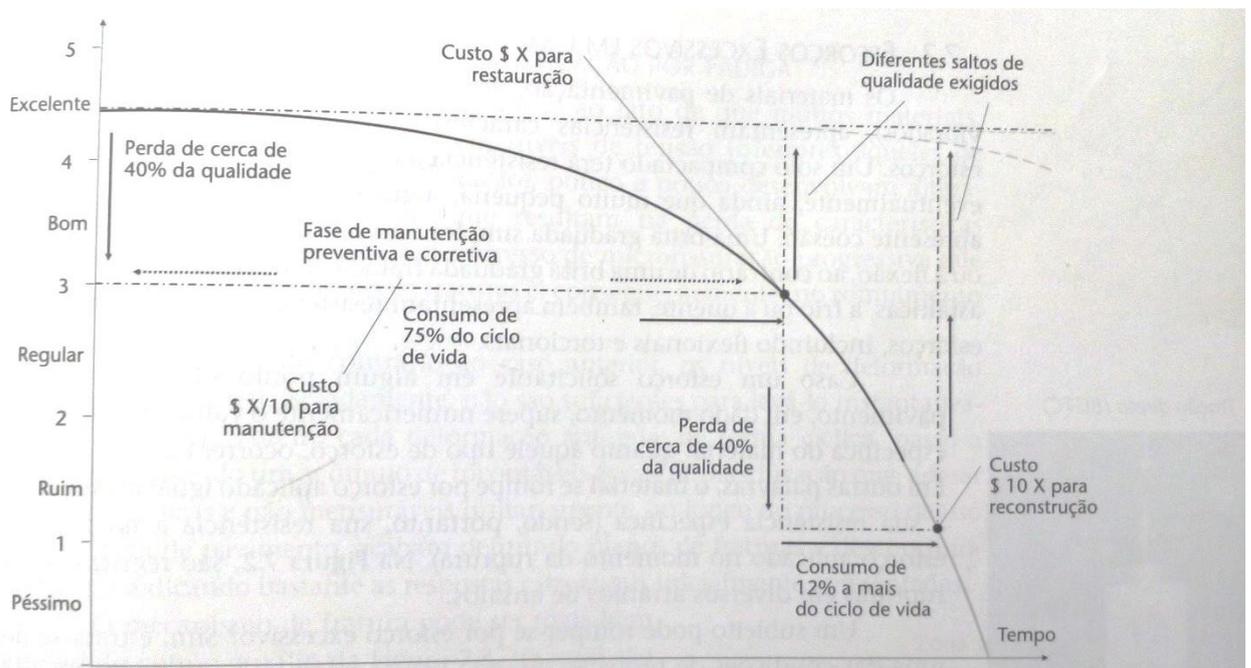
Com o passar do tempo, uma via vai se degradando e, conseqüentemente, seu valor de serventia vai diminuindo de acordo com as patologias que vão aparecendo. A Figura 5.19 esquematiza de maneira simples e de fácil entendimento como se dá a perda de qualidade de um determinado trecho e qual é o prejuízo acarretado pela falta de manutenção ou pela sua má construção.

**Figura 5.19** – Variação da serventia no tempo.

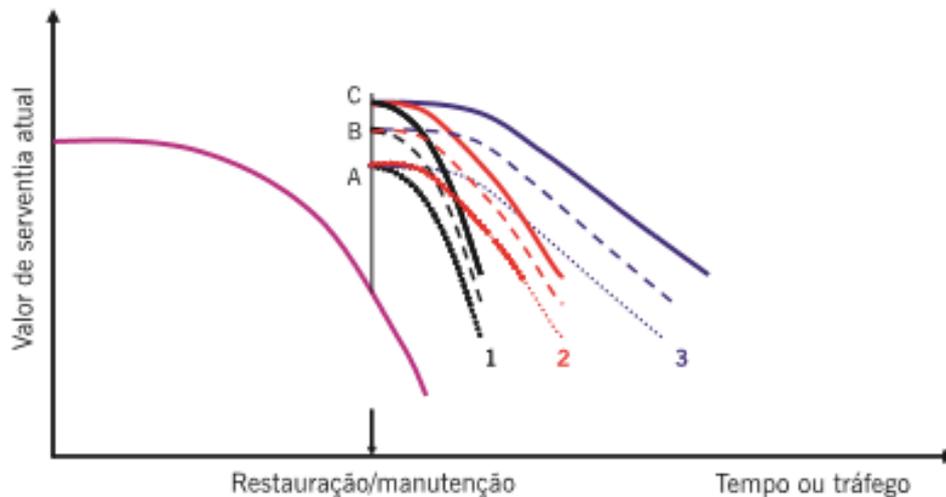
A Figura 5.20 mostra diferentes casos em que as vias tiveram a manutenção quando atingiram o estado limite aceitável. Esses casos são denominados A, B e C e as curvas de serventia para cada um deles são enumeradas de 1 a 3, considerando diferenças de material, grau de deterioração e espessura da camada que teve manutenção.

**Figura 5.20** – Período recomendável para a manutenção dos pavimentos.

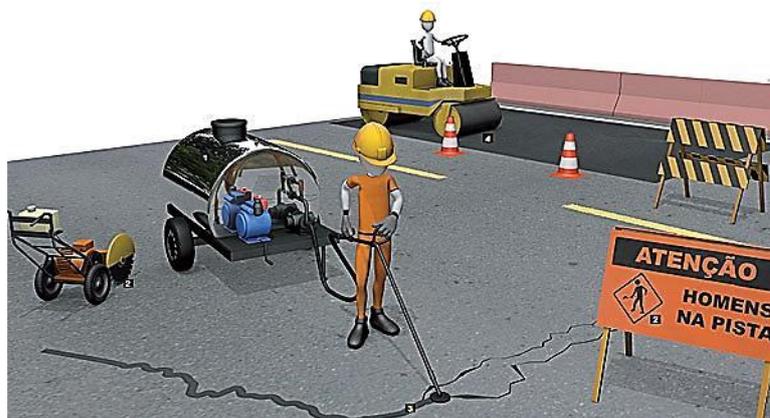
No combate à infiltração de águas nas fissuras, estas recebem selamento anual com ligante asfáltico, como representa a Figura 5.22.

**Figura 5.22** – Representação de selamento de fissuras com ligante asfáltico.

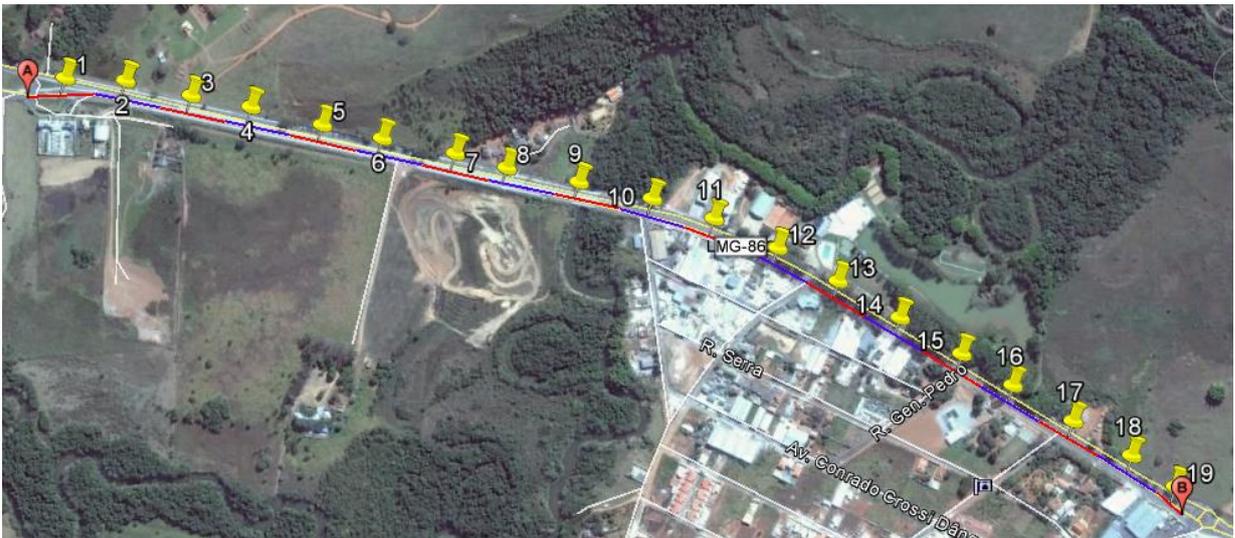
**Figura 6.1** – Divisão do segmento estudado em trechos.

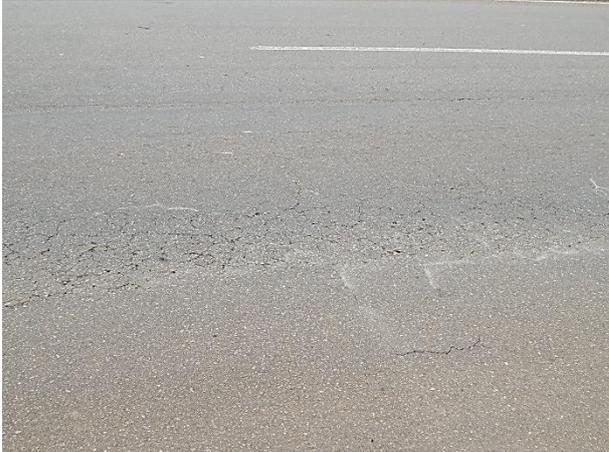
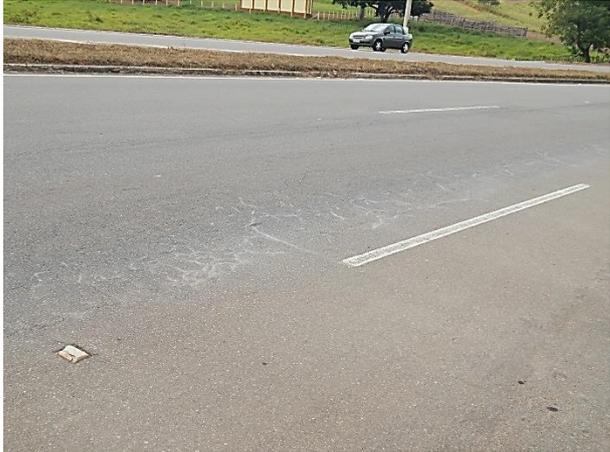
<b>Valor de Serventia Atual (VSA)</b>	
<b>LMG 862</b>	
Três Corações - MG	
<b>REGISTRO DE PATOLOGIAS</b>	
AVALIADOR: Thaís Vilela dos Santos EXTENSÃO (m): 100,00	TRECHO: 1 DATA: Abril/2016

<b>PATOLOGIAS</b> Trinca “Couro de Jacaré” sem Erosão (J)	<b>PATOLOGIAS</b> Trinca “Couro de Jacaré” sem Erosão (J)
<b>PATOLOGIAS</b>	
	Fissuras (FI)
	Trinca Isolada Transversal Curta (TTC)
	Trinca Isolada Transversal Longa (TTL)
	Trinca Isolada Longitudinal Curta (TLC)
	Trinca Isolada Longitudinal Longa (TLL)
	Trinca de Retração (TR)
	Trinca “Couro de Jacaré” com Erosão (JE)
	Trinca “Couro de Jacaré” sem Erosão (J)
	Trinca tipo “Bloco” com Erosão (TBE)
	Trinca tipo “Bloco” sem Erosão (TB)
	Afundamento de Consolidação Local (ALC)
	Afundamento de Consolidação de Trilho de Roda (ATL)
	Afundamento Plástico Local (ALC)
	Afundamento Plástico da Trilha de Roda (ATP)
	Ondulações (O)
	Escorregamento (E)
	Exsudação (EX)
	Desgaste (D)

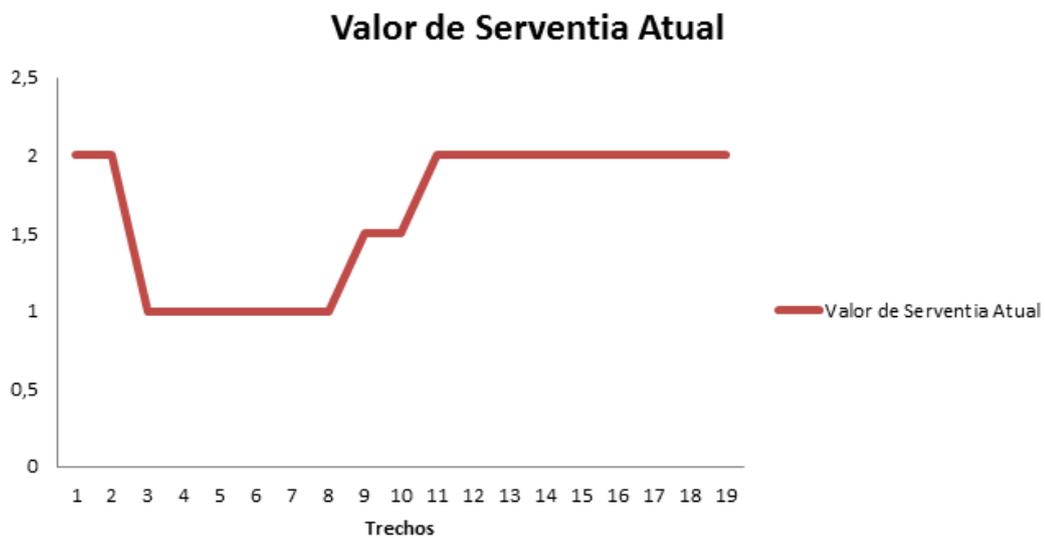
**Gráfico 6.1** – Valor de Serventia Atual dos trechos estudados.

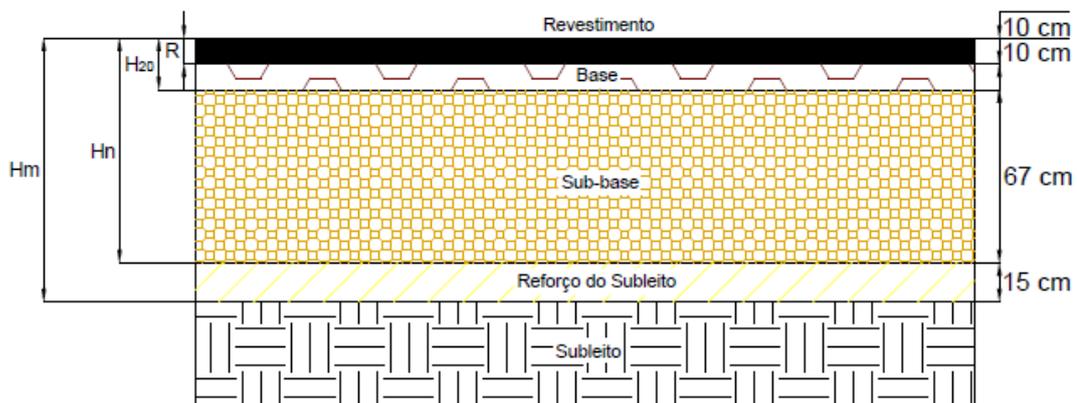
**Figura 7.1** – Detalhamento do pavimento dimensionado.

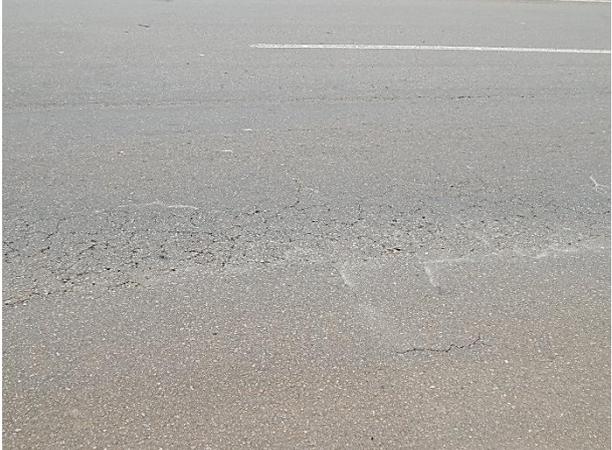
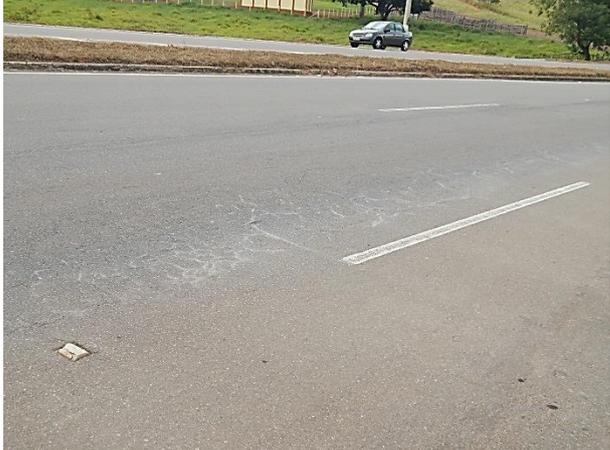
<b>Valor de Serventia Atual (VSA)</b>			
<b>LMG 862</b>			
Três Corações - MG			
<b>REGISTRO DE PATOLOGIAS</b>			
<b>AVALIADOR:</b> Thaís Vilela dos Santos <b>EXTENSÃO (m):</b> 100,00		<b>TRECHO:</b> 1 <b>DATA:</b> Abril/2016

<b>PATOLOGIAS</b>	Trinca “Couro de Jacaré” sem Erosão (J)	<b>PATOLOGIAS</b>	Trinca “Couro de Jacaré” sem Erosão (J)
<b>PATOLOGIAS</b>			
	Fissuras (FI)		
	Trinca Isolada Transversal Curta (TTC)		
	Trinca Isolada Transversal Longa (TTL)		
	Trinca Isolada Longitudinal Curta (TLC)		
	Trinca Isolada Longitudinal Longa (TLL)		
	Trinca de Retração (TR)		
	Trinca “Couro de Jacaré” com Erosão (JE)		
	Trinca “Couro de Jacaré” sem Erosão (J)		
	Trinca tipo “Bloco” com Erosão (TBE)		
	Trinca tipo “Bloco” sem Erosão (TB)		
	Afundamento de Consolidação Local (ALC)		
	Afundamento de Consolidação de Trilho de Roda (ATL)		
	Afundamento Plástico Local (ALC)		
	Afundamento Plástico da Trilha de Roda (ATP)

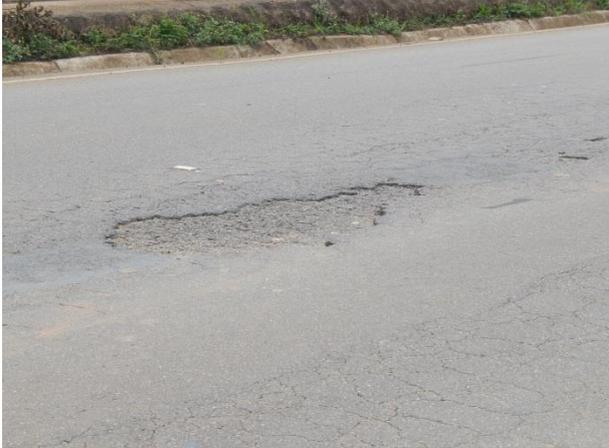
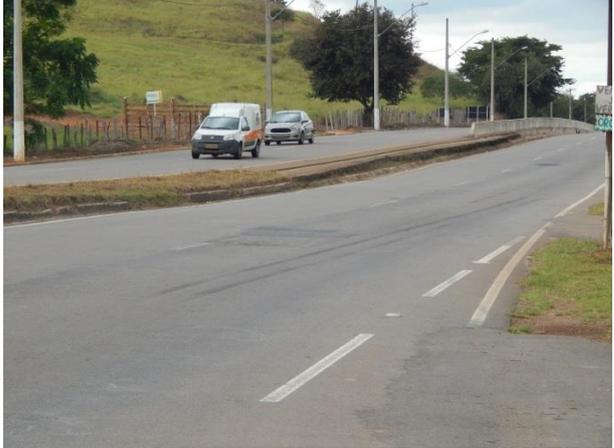
<b>Valor de Serventia Atual (VSA)</b>	
<b>LMG 862</b>	
Três Corações - MG	
<b>REGISTRO DE PATOLOGIAS</b>	
AVALIADOR: Thaís Vilela dos Santos	TRECHO: 2
EXTENSÃO (m): 100,00	DATA: Abril/2016

<b>PATOLOGIAS</b>	Panela (P)
<b>PATOLOGIAS</b>	Afundamento Plástico da Trilha de Roda (ATP)
<b>PATOLOGIAS</b>	
	Fissuras (FI)
	Trinca Isolada Transversal Curta (TTC)
	Trinca Isolada Transversal Longa (TTL)
	Trinca Isolada Longitudinal Curta (TLC)
	Trinca Isolada Longitudinal Longa (TLL)
	Trinca de Retração (TR)
	Trinca “Couro de Jacaré” com Erosão (JE)
	Trinca “Couro de Jacaré” sem Erosão (J)
	Trinca tipo “Bloco” com Erosão (TBE)
	Trinca tipo “Bloco” sem Erosão (TB)
	Afundamento de Consolidação Local (ALC)
	Afundamento de Consolidação de Trilho de Roda (ATL)
	Afundamento Plástico Local (ALC)
	Afundamento Plástico da Trilha de Roda (ATP)
	Ondulações (O)
	Escorregamento (E)
	Exsudação (EX)
	Desgaste (D)
	Panela (P)
	Remendo (R)

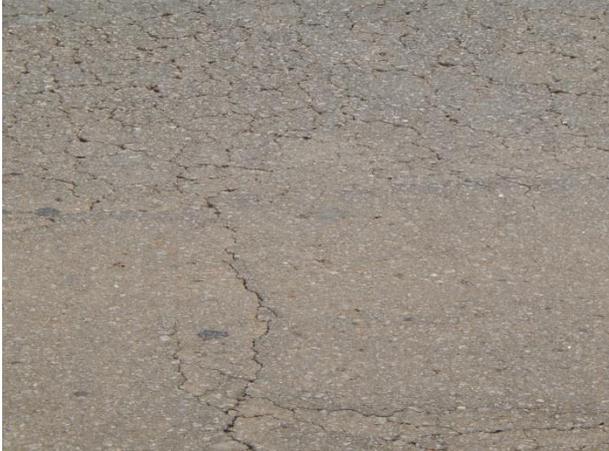
<b>Valor de Serventia Atual (VSA)</b>	
<b>LMG 862</b>	
Três Corações - MG	
<b>REGISTRO DE PATOLOGIAS</b>	
AVALIADOR: Thaís Vilela dos Santos	TRECHO: 3
EXTENSÃO (m): 100,00	DATA: Abril/2016

<b>PATOLOGIAS</b>	Trinca “Couro de Jacaré” sem Erosão (J)
<b>PATOLOGIAS</b>	
	Fissuras (FI)
	Trinca Isolada Transversal Curta (TTC)
	Trinca Isolada Transversal Longa (TTL)
	Trinca Isolada Longitudinal Curta (TLC)
	Trinca Isolada Longitudinal Longa (TLL)
	Trinca de Retração (TR)
	Trinca “Couro de Jacaré” com Erosão (JE)
	Trinca “Couro de Jacaré” sem Erosão (J)
	Trinca tipo “Bloco” com Erosão (TBE)
	Trinca tipo “Bloco” sem Erosão (TB)
	Afundamento de Consolidação Local (ALC)
	Afundamento de Consolidação de Trilho de Roda (ATL)
	Afundamento Plástico Local (ALC)
	Afundamento Plástico da Trilha de Roda (ATP)
	Ondulações (O)
	Escorregamento (E)
	Exsudação (EX)
	Desgaste (D)
	Panela (P)
	Remendo (R)

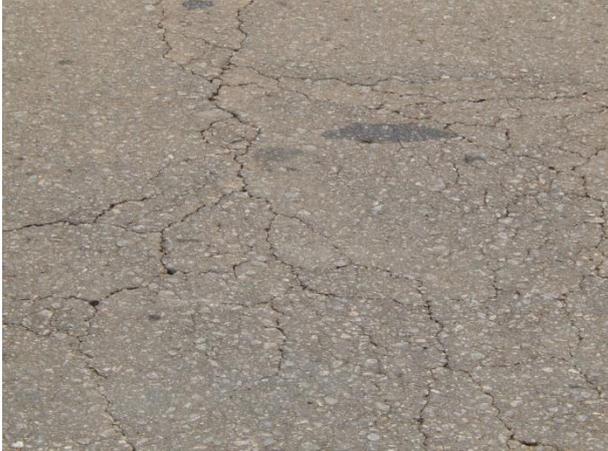
<b>Valor de Serventia Atual (VSA)</b>	
<b>LMG 862</b>	
Três Corações - MG	
<b>REGISTRO DE PATOLOGIAS</b>	
AVALIADOR: Thaís Vilela dos Santos	TRECHO: 4
EXTENSÃO (m): 100,00	DATA: Abril/2016

<b>PATOLOGIAS</b>	Trinca “Couro de Jacaré” sem Erosão (J)
<b>PATOLOGIAS</b>	
	Fissuras (FI)
	Trinca Isolada Transversal Curta (TTC)
	Trinca Isolada Transversal Longa (TTL)
	Trinca Isolada Longitudinal Curta (TLC)
	Trinca Isolada Longitudinal Longa (TLL)
	Trinca de Retração (TR)
	Trinca “Couro de Jacaré” com Erosão (JE)
	Trinca “Couro de Jacaré” sem Erosão (J)
	Trinca tipo “Bloco” com Erosão (TBE)
	Trinca tipo “Bloco” sem Erosão (TB)
	Afundamento de Consolidação Local (ALC)
	Afundamento de Consolidação de Trilho de Roda (ATL)
	Afundamento Plástico Local (ALC)
	Afundamento Plástico da Trilha de Roda (ATP)
	Ondulações (O)
	Escorregamento (E)
	Exsudação (EX)
	Desgaste (D)
	Panela (P)
	Remendo (R)
<b>Índice Adotado - VSA</b>	
<b>1,0</b>

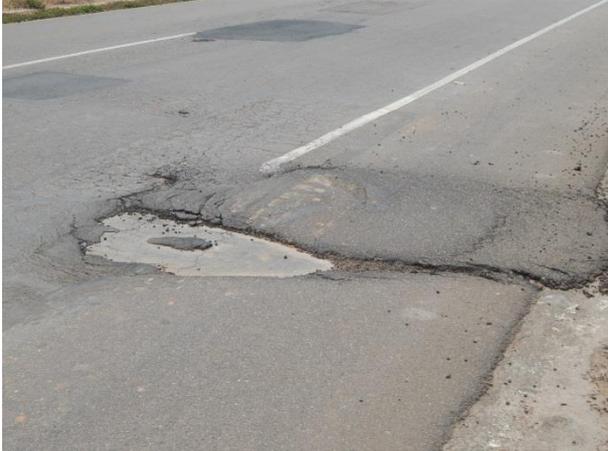
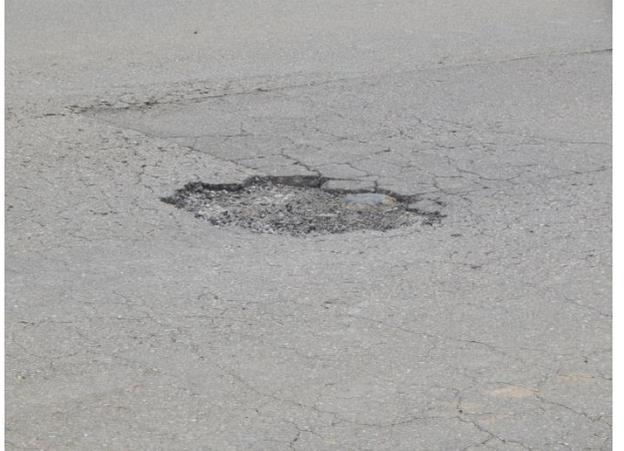
<b>Valor de Serventia Atual (VSA)</b>	
<b>LMG 862</b>	
Três Corações - MG	
<b>REGISTRO DE PATOLOGIAS</b>	
AVALIADOR: Thaís Vilela dos Santos EXTENSÃO (m): 100,00	TRECHO: 5 DATA: Abril/2016

<b>PATOLOGIAS</b>	<b>PATOLOGIAS</b>
Escorregamento (E) E Remendo (R)	Panela (P)
<b>PATOLOGIAS</b>	
	Fissuras (FI)
	Trinca Isolada Transversal Curta (TTC)
	Trinca Isolada Transversal Longa (TTL)
	Trinca Isolada Longitudinal Curta (TLC)
	Trinca Isolada Longitudinal Longa (TLL)
	Trinca de Retração (TR)
	Trinca “Couro de Jacaré” com Erosão (JE)
	Trinca “Couro de Jacaré” sem Erosão (J)
	Trinca tipo “Bloco” com Erosão (TBE)
	Trinca tipo “Bloco” sem Erosão (TB)
	Afundamento de Consolidação Local (ALC)
	Afundamento de Consolidação de Trilha de Roda (ATL)
	Afundamento Plástico Local (ALC)
	Afundamento Plástico da Trilha de Roda (ATP)
	Ondulações (O)
	Escorregamento (E)
	Exsudação (EX)
	Desgaste (D)
	Panela (P)
	Remendo (R)
<b>Índice Adotado - VSA</b>

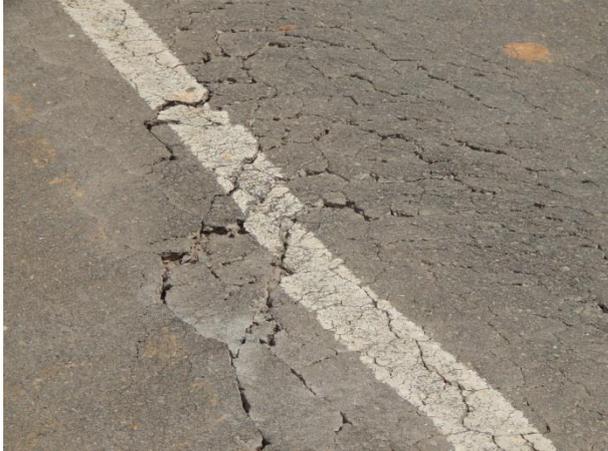
<b>Valor de Serventia Atual (VSA)</b>			
<b>LMG 862</b>			
Três Corações - MG			
<b>REGISTRO DE PATOLOGIAS</b>			
AVALIADOR: Thaís Vilela dos Santos EXTENSÃO (m): 100,00	TRECHO: 6 DATA: Abril/2016

<b>PATOLOGIAS</b>	Trinca “Couro de Jacaré” com Erosão (JE)		
<b>PATOLOGIAS</b>			
	Fissuras (FI)		
	Trinca Isolada Transversal Curta (TTC)		
	Trinca Isolada Transversal Longa (TTL)		
	Trinca Isolada Longitudinal Curta (TLC)		
	Trinca Isolada Longitudinal Longa (TLL)		
	Trinca de Retração (TR)		
	Trinca “Couro de Jacaré” com Erosão (JE)		
	Trinca “Couro de Jacaré” sem Erosão (J)		
	Trinca tipo “Bloco” com Erosão (TBE)		
	Trinca tipo “Bloco” sem Erosão (TB)		
	Afundamento de Consolidação Local (ALC)		
	Afundamento de Consolidação de Trilho de Roda (ATL)		
	Afundamento Plástico Local (ALC)		
	Afundamento Plástico da Trilha de Roda (ATP)		
	Ondulações (O)		
	Escorregamento (E)		
	Exsudação (EX)		
	Desgaste (D)		
	Panela (P)		
	Remendo (R)		
<table border="1" style="width: 100%; border-collapse: collapse;"> <thead> <tr style="background-color: yellow;"> <th>Índice Adotado - VSA</th> </tr> </thead> <tbody> <tr> <td style="text-align: center; font-size: 2em; font-weight: bold;">1,0</td> </tr> </tbody> </table>		Índice Adotado - VSA	1,0
Índice Adotado - VSA			
1,0			
<p><b>Valor de Serventia Atual (VSA)</b></p>

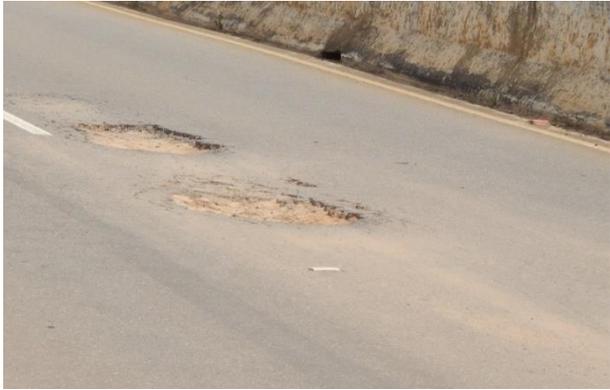
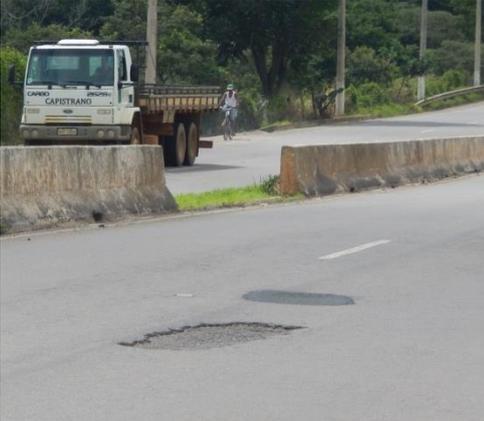
<b>Valor de Serventia Atual (VSA)</b>					
<b>LMG 862</b>					
Três Corações - MG					
<b>REGISTRO DE PATOLOGIAS</b>					
AVALIADOR: Thaís Vilela dos Santos EXTENSÃO (m): 100,00	TRECHO: 7 DATA: Abril/2016

<b>PATOLOGIAS</b>	Panelas (P)				
<b>PATOLOGIAS</b>	Panela (P) e Remendo (R)				
<b>PATOLOGIAS</b>					
	Fissuras (FI)				
	Trinca Isolada Transversal Curta (TTC)				
	Trinca Isolada Transversal Longa (TTL)				
	Trinca Isolada Longitudinal Curta (TLC)				
	Trinca Isolada Longitudinal Longa (TLL)				
	Trinca de Retração (TR)				
	Trinca “Couro de Jacaré” com Erosão (JE)				
	Trinca “Couro de Jacaré” sem Erosão (J)				
	Trinca tipo “Bloco” com Erosão (TBE)				
	Trinca tipo “Bloco” sem Erosão (TB)				
	Afundamento de Consolidação Local (ALC)				
	Afundamento de Consolidação de Trilho de Roda (ATL)				
	Afundamento Plástico Local (ALC)				
	Afundamento Plástico da Trilha de Roda (ATP)				
	Ondulações (O)				
	Escorregamento (E)				
	Exsudação (EX)				
	Desgaste (D)				
	Panela (P)				
	Remendo (R)				
<table border="1"> <thead> <tr> <th colspan="2"><b>Índice Adotado - VSA</b></th> </tr> </thead> <tbody> <tr> <td colspan="2" style="text-align: center; font-size: 2em;"><b>1,0</b></td> </tr> </tbody> </table>		<b>Índice Adotado - VSA</b>		<b>1,0</b>	
<b>Índice Adotado - VSA</b>					
<b>1,0</b>					
<p style="text-align: center;"><b>Valor de Serventia Atual (VSA)</b></p>

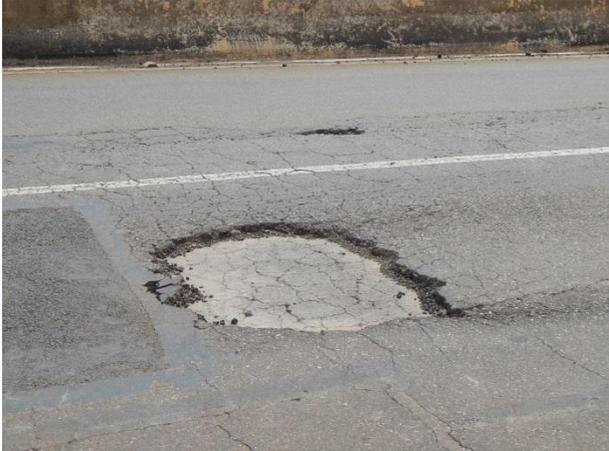
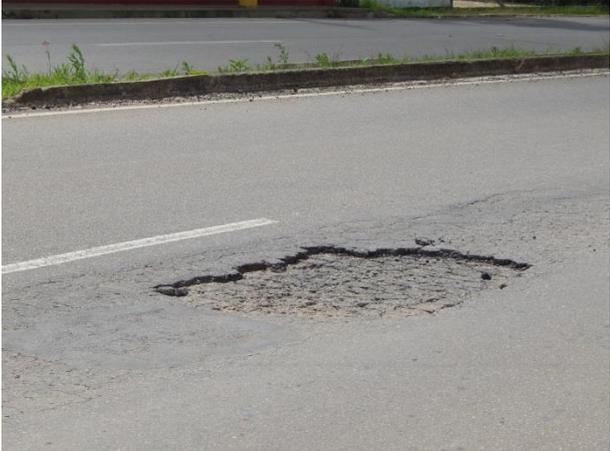
<b>Valor de Serventia Atual (VSA)</b>	
<b>LMG 862</b>	
Três Corações - MG	
<b>REGISTRO DE PATOLOGIAS</b>	
AVALIADOR: Thaís Vilela dos Santos EXTENSÃO (m): 100,00	TRECHO: 8 DATA: Abril/2016

<b>PATOLOGIAS</b>	<b>PATOLOGIAS</b>
Painela (P), Remendo (R), Afundamento Plástico da Trilha de Roda (ATP) e Trinca “Couro de Jacaré” sem Erosão (J)	Painela (P) e Trinca “Couro de Jacaré” sem Erosão (J)
<b>PATOLOGIAS</b>	
	Fissuras (FI)
	Trinca Isolada Transversal Curta (TTC)
	Trinca Isolada Transversal Longa (TTL)
	Trinca Isolada Longitudinal Curta (TLC)
	Trinca Isolada Longitudinal Longa (TLL)
	Trinca de Retração (TR)
	Trinca “Couro de Jacaré” com Erosão (JE)
	Trinca “Couro de Jacaré” sem Erosão (J)
	Trinca tipo “Bloco” com Erosão (TBE)
	Trinca tipo “Bloco” sem Erosão (TB)
	Afundamento de Consolidação Local (ALC)
	Afundamento de Consolidação de Trilho de Roda (ATL)
	Afundamento Plástico Local (ALC)
	Afundamento Plástico da Trilha de Roda (ATP)

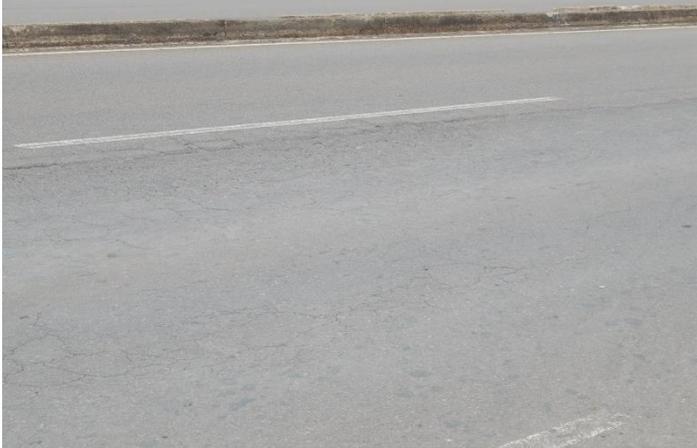
<b>Valor de Serventia Atual (VSA)</b>			
<b>LMG 862</b>			
Três Corações - MG			
<b>REGISTRO DE PATOLOGIAS</b>			
AVALIADOR: Thaís Vilela dos Santos EXTENSÃO (m): 100,00	TRECHO: 9 DATA: Abril/2016

<b>PATOLOGIAS</b>	Afundamento Plástico da Trilha de Roda (ATP) e Trinca “Couro de Jacaré” sem Erosão (J)		
<b>PATOLOGIAS</b>			
	Fissuras (FI)		
	Trinca Isolada Transversal Curta (TTC)		
	Trinca Isolada Transversal Longa (TTL)		
	Trinca Isolada Longitudinal Curta (TLC)		
	Trinca Isolada Longitudinal Longa (TLL)		
	Trinca de Retração (TR)		
	Trinca “Couro de Jacaré” com Erosão (JE)		
	Trinca “Couro de Jacaré” sem Erosão (J)		
	Trinca tipo “Bloco” com Erosão (TBE)		
	Trinca tipo “Bloco” sem Erosão (TB)		
	Afundamento de Consolidação Local (ALC)		
	Afundamento de Consolidação de Trilho de Roda (ATL)		
	Afundamento Plástico Local (ALC)		
	Afundamento Plástico da Trilha de Roda (ATP)		
	Ondulações (O)		
	Escorregamento (E)		
	Exsudação (EX)		
	Desgaste (D)		
	Panela (P)		
	Remendo (R)		
<table border="1" style="margin-left: auto;"> <thead> <tr> <th style="background-color: yellow;">Índice Adotado - VSA</th> </tr> </thead> <tbody> <tr> <td style="text-align: center; font-size: 2em;"><b>1,5</b></td> </tr> </tbody> </table> <p style="color: red; text-align: center;"><b>Valor de Serventia Atual (VSA)</b></p>

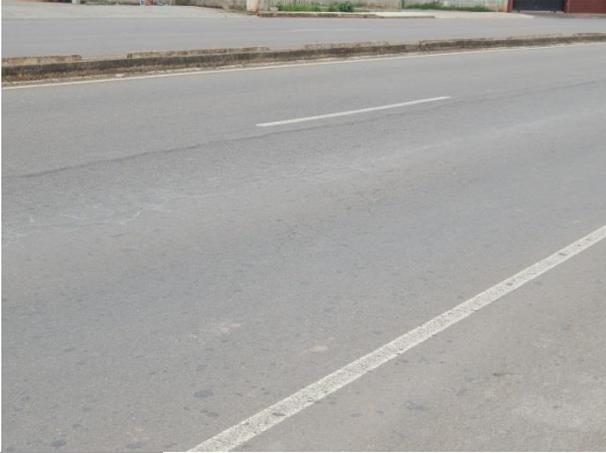
<b>Valor de Serventia Atual (VSA)</b>			
<b>LMG 862</b>			
Três Corações - MG			
<b>REGISTRO DE PATOLOGIAS</b>			
AVALIADOR: Thaís Vilela dos Santos EXTENSÃO (m): 100,00	TRECHO: 10 DATA: Abril/2016

<b>PATOLOGIAS</b>	Afundamento Plástico da Trilha de Roda (ATP) e Trinca “Couro de Jacaré” sem Erosão (J)		
<b>PATOLOGIAS</b>			
	Fissuras (FI)		
	Trinca Isolada Transversal Curta (TTC)		
	Trinca Isolada Transversal Longa (TTL)		
	Trinca Isolada Longitudinal Curta (TLC)		
	Trinca Isolada Longitudinal Longa (TLL)		
	Trinca de Retração (TR)		
	Trinca “Couro de Jacaré” com Erosão (JE)		
	Trinca “Couro de Jacaré” sem Erosão (J)		
	Trinca tipo “Bloco” com Erosão (TBE)		
	Trinca tipo “Bloco” sem Erosão (TB)		
	Afundamento de Consolidação Local (ALC)		
	Afundamento de Consolidação de Trilho de Roda (ATL)		
	Afundamento Plástico Local (ALC)		
	Afundamento Plástico da Trilha de Roda (ATP)		
	Ondulações (O)		
	Escorregamento (E)		
	Exsudação (EX)		
	Desgaste (D)		
	Panela (P)		
	Remendo (R)		
<table border="1"> <thead> <tr> <th style="background-color: yellow;">Índice Adotado - VSA</th> </tr> </thead> <tbody> <tr> <td style="text-align: center; font-size: 2em;"><b>1,5</b></td> </tr> </tbody> </table>		Índice Adotado - VSA	<b>1,5</b>
Índice Adotado - VSA			
<b>1,5</b>			
<p><b>Valor de Serventia Atual (VSA)</b></p>

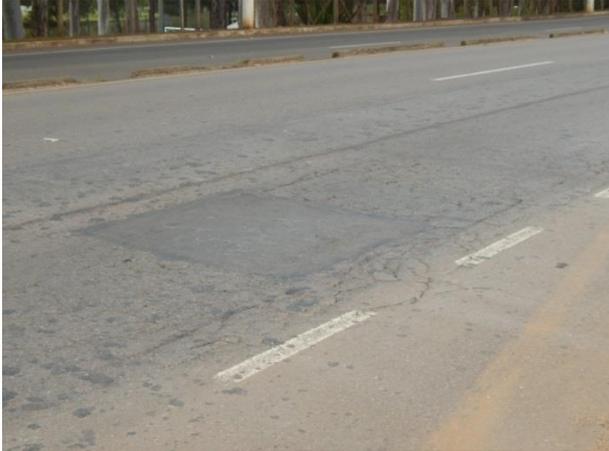
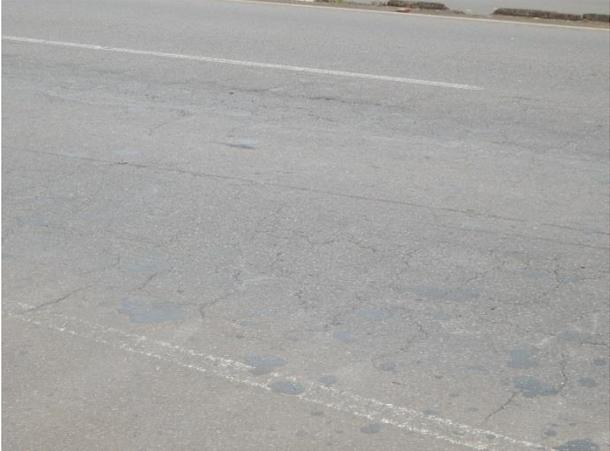
<b>PATOLOGIAS</b>	Trinca “Couro de Jacaré” sem Erosão (J), Remendo (R) e Afundamento Plástico da Trilha de Roda (ATP)																																												
<b>PATOLOGIAS</b>	Trinca “Couro de Jacaré” sem Erosão (J) e Afundamento Plástico da Trilha de Roda (ATP)																																												
<table border="1"> <thead> <tr> <th colspan="2"><b>PATOLOGIAS</b></th> </tr> </thead> <tbody> <tr><td></td><td>Fissuras (FI)</td></tr> <tr><td></td><td>Trinca Isolada Transversal Curta (TTC)</td></tr> <tr><td></td><td>Trinca Isolada Transversal Longa (TTL)</td></tr> <tr><td></td><td>Trinca Isolada Longitudinal Curta (TLC)</td></tr> <tr><td></td><td>Trinca Isolada Longitudinal Longa (TLL)</td></tr> <tr><td></td><td>Trinca de Retração (TR)</td></tr> <tr><td></td><td>Trinca “Couro de Jacaré” com Erosão (JE)</td></tr> <tr><td style="background-color: black;"></td><td>Trinca “Couro de Jacaré” sem Erosão (J)</td></tr> <tr><td></td><td>Trinca tipo “Bloco” com Erosão (TBE)</td></tr> <tr><td></td><td>Trinca tipo “Bloco” sem Erosão (TB)</td></tr> <tr><td></td><td>Afundamento de Consolidação Local (ALC)</td></tr> <tr><td></td><td>Afundamento de Consolidação de Trilho de Roda (ATL)</td></tr> <tr><td></td><td>Afundamento Plástico Local (ALC)</td></tr> <tr><td style="background-color: black;"></td><td>Afundamento Plástico da Trilha de Roda (ATP)</td></tr> <tr><td></td><td>Ondulações (O)</td></tr> <tr><td></td><td>Escorregamento (E)</td></tr> <tr><td></td><td>Exsudação (EX)</td></tr> <tr><td></td><td>Desgaste (D)</td></tr> <tr><td></td><td>Panela (P)</td></tr> <tr><td style="background-color: black;"></td><td>Remendo (R)</td></tr> </tbody> </table>	<b>PATOLOGIAS</b>			Fissuras (FI)		Trinca Isolada Transversal Curta (TTC)		Trinca Isolada Transversal Longa (TTL)		Trinca Isolada Longitudinal Curta (TLC)		Trinca Isolada Longitudinal Longa (TLL)		Trinca de Retração (TR)		Trinca “Couro de Jacaré” com Erosão (JE)		Trinca “Couro de Jacaré” sem Erosão (J)		Trinca tipo “Bloco” com Erosão (TBE)		Trinca tipo “Bloco” sem Erosão (TB)		Afundamento de Consolidação Local (ALC)		Afundamento de Consolidação de Trilho de Roda (ATL)		Afundamento Plástico Local (ALC)		Afundamento Plástico da Trilha de Roda (ATP)		Ondulações (O)		Escorregamento (E)		Exsudação (EX)		Desgaste (D)		Panela (P)		Remendo (R)	<table border="1"> <thead> <tr> <th><b>Índice Adotado - VSA</b></th> </tr> </thead> <tbody> <tr> <td style="text-align: center; font-size: 2em;"><b>2,0</b></td> </tr> </tbody> </table> <p style="text-align: center;"><b>Valor de Serventia Atual (VSA)</b></p>

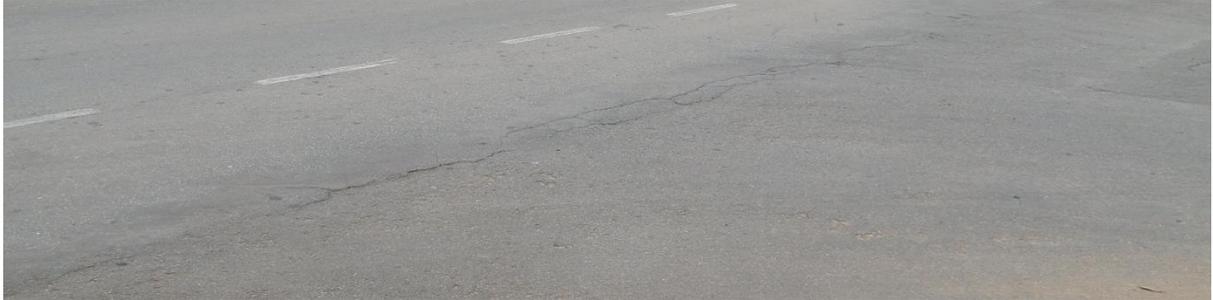
<b>Valor de Serventia Atual (VSA)</b>	
<b>LMG 862</b>	
Três Corações - MG	
<b>REGISTRO DE PATOLOGIAS</b>	
AVALIADOR: Thaís Vilela dos Santos	TRECHO: 12
EXTENSÃO (m): 100,00	DATA: Abril/2016

PATOLOGIAS	Afundamento Plástico Local (ALC) e Trinca “Couro de Jacaré” sem Erosão (J)
PATOLOGIAS	
	Fissuras (FI)
	Trinca Isolada Transversal Curta (TTC)
	Trinca Isolada Transversal Longa (TTL)
	Trinca Isolada Longitudinal Curta (TLC)
	Trinca Isolada Longitudinal Longa (TLL)
	Trinca de Retração (TR)
	Trinca “Couro de Jacaré” com Erosão (JE)
	Trinca “Couro de Jacaré” sem Erosão (J)
	Trinca tipo “Bloco” com Erosão (TBE)
	Trinca tipo “Bloco” sem Erosão (TB)
	Afundamento de Consolidação Local (ALC)
	Afundamento de Consolidação de Trilho de Roda (ATL)
	Afundamento Plástico Local (ALC)
	Afundamento Plástico da Trilha de Roda (ATP)
	Ondulações (O)
	Escorregamento (E)
	Exsudação (EX)
	Desgaste (D)
	Panela (P)
	Remendo (R)
	<b>Índice Adotado - VSA</b>

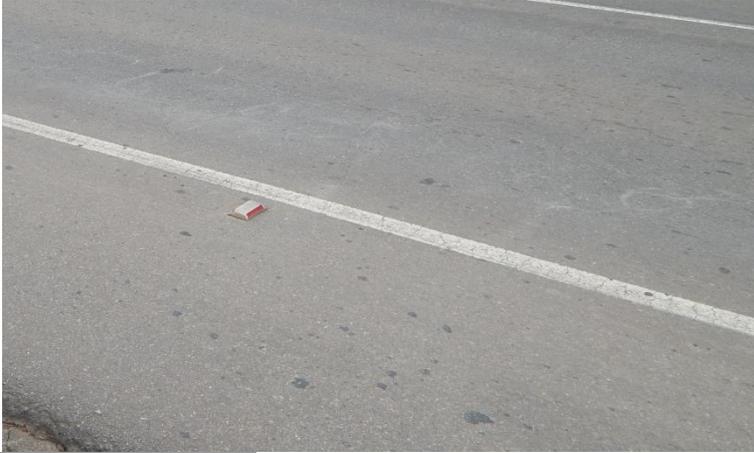
<b>PATOLOGIAS</b>	Trinca “Couro de Jacaré” sem Erosão (J)
<b>PATOLOGIAS</b>	
	Fissuras (FI)
	Trinca Isolada Transversal Curta (TTC)
	Trinca Isolada Transversal Longa (TTL)
	Trinca Isolada Longitudinal Curta (TLC)
	Trinca Isolada Longitudinal Longa (TLL)
	Trinca de Retração (TR)
	Trinca “Couro de Jacaré” com Erosão (JE)
	Trinca “Couro de Jacaré” sem Erosão (J)
	Trinca tipo “Bloco” com Erosão (TBE)
	Trinca tipo “Bloco” sem Erosão (TB)
	Afundamento de Consolidação Local (ALC)
	Afundamento de Consolidação de Trilho de Roda (ATL)
	Afundamento Plástico Local (ALC)
	Afundamento Plástico da Trilha de Roda (ATP)
	Ondulações (O)
	Escorregamento (E)
	Exsudação (EX)
	Desgaste (D)
	Panela (P)
	Remendo (R)

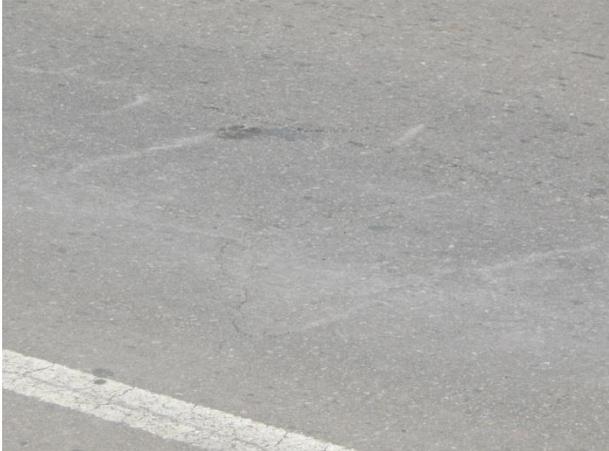
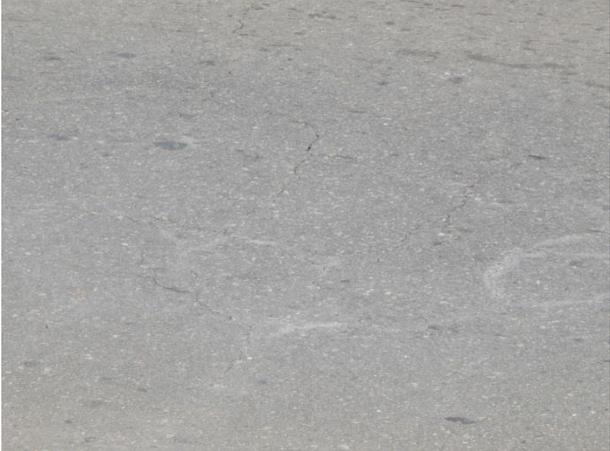
<b>PATOLOGIAS</b>	Trinca tipo “Bloco” sem Erosão (TB)	<b>PATOLOGIAS</b>	Trinca tipo “Bloco” sem Erosão (TB)
<b>PATOLOGIAS</b>		<b>Índice Adotado - VSA</b>	
	Fissuras (FI)	<div style="font-size: 2em; font-weight: bold; margin-bottom: 10px;">2,0</div> <p><b>Valor de Serventia Atual (VSA)</b></p>

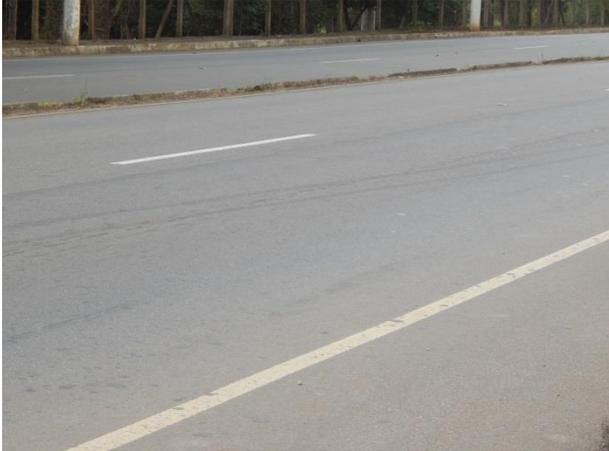
<b>PATOLOGIAS</b>	Afundamento Plástico da Trilha de Roda (ATP)				
<b>PATOLOGIAS</b>					
	Fissuras (FI)				
	Trinca Isolada Transversal Curta (TTC)				
	Trinca Isolada Transversal Longa (TTL)				
	Trinca Isolada Longitudinal Curta (TLC)				
	Trinca Isolada Longitudinal Longa (TLL)				
	Trinca de Retração (TR)				
	Trinca “Couro de Jacaré” com Erosão (JE)				
	Trinca “Couro de Jacaré” sem Erosão (J)				
	Trinca tipo “Bloco” com Erosão (TBE)				
	Trinca tipo “Bloco” sem Erosão (TB)				
	Afundamento de Consolidação Local (ALC)				
	Afundamento de Consolidação de Trilho de Roda (ATL)				
	Afundamento Plástico Local (ALC)				
	Afundamento Plástico da Trilha de Roda (ATP)				
	Ondulações (O)				
	Escorregamento (E)				
	Exsudação (EX)				
	Desgaste (D)				
	Panela (P)				
	Remendo (R)				
<table border="1"> <thead> <tr> <th colspan="2"><b>Índice Adotado - VSA</b></th> </tr> </thead> <tbody> <tr> <td colspan="2" style="text-align: center; font-size: 2em;"><b>2,0</b></td> </tr> </tbody> </table>		<b>Índice Adotado - VSA</b>		<b>2,0</b>	
<b>Índice Adotado - VSA</b>					
<b>2,0</b>					
<p style="text-align: center;"><b>Valor de Serventia Atual (VSA)</b></p>

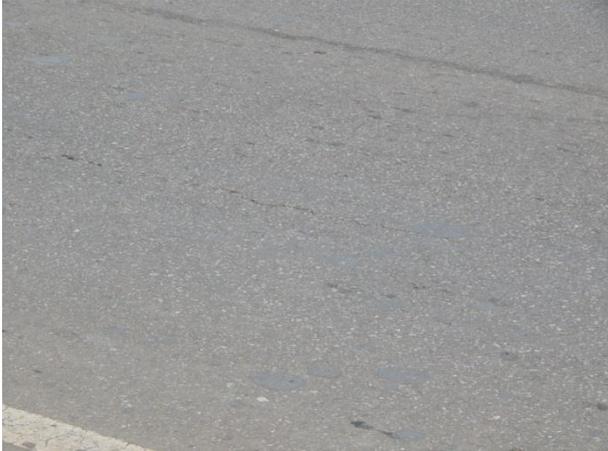
<b>PATOLOGIAS</b>	Trinca Isolada Longitudinal Curta (TLC)				
<b>PATOLOGIAS</b>					
	Fissuras (FI)				
	Trinca Isolada Transversal Curta (TTC)				
	Trinca Isolada Transversal Longa (TTL)				
	Trinca Isolada Longitudinal Curta (TLC)				
	Trinca Isolada Longitudinal Longa (TLL)				
	Trinca de Retração (TR)				
	Trinca “Couro de Jacaré” com Erosão (JE)				
	Trinca “Couro de Jacaré” sem Erosão (J)				
	Trinca tipo “Bloco” com Erosão (TBE)				
	Trinca tipo “Bloco” sem Erosão (TB)				
	Afundamento de Consolidação Local (ALC)				
	Afundamento de Consolidação de Trilho de Roda (ATL)				
	Afundamento Plástico Local (ALC)				
	Afundamento Plástico da Trilha de Roda (ATP)				
	Ondulações (O)				
	Escorregamento (E)				
	Exsudação (EX)				
	Desgaste (D)				
	Panela (P)				
	Remendo (R)				
<table border="1"> <thead> <tr> <th colspan="2"><b>Índice Adotado - VSA</b></th> </tr> </thead> <tbody> <tr> <td colspan="2" style="text-align: center; font-size: 2em;"><b>2,0</b></td> </tr> </tbody> </table>		<b>Índice Adotado - VSA</b>		<b>2,0</b>	
<b>Índice Adotado - VSA</b>					
<b>2,0</b>					
<p style="text-align: center;"><b>Valor de Serventia Atual (VSA)</b></p>

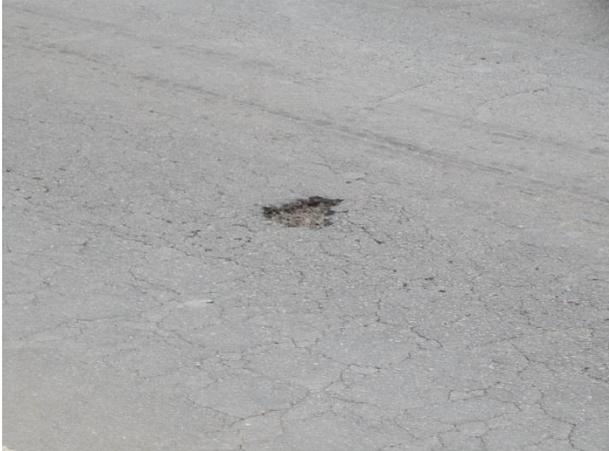
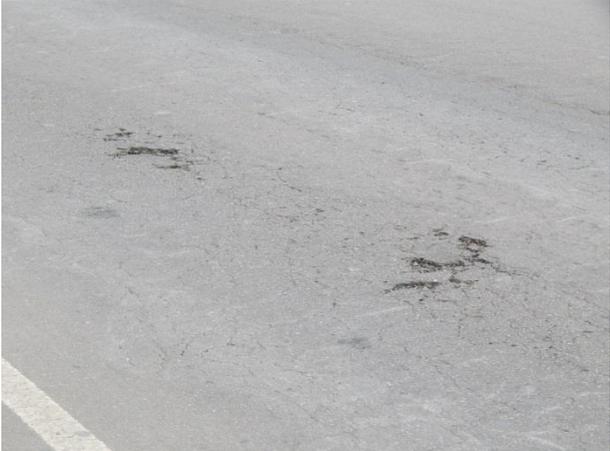
<b>PATOLOGIAS</b>	Panela (P) e Trinca “Couro de Jacaré” sem Erosão (J)
<b>PATOLOGIAS</b>	Panela (P) e Trinca “Couro de Jacaré” sem Erosão (J)
<b>PATOLOGIAS</b>	
	Fissuras (FI)
	Trinca Isolada Transversal Curta (TTC)
	Trinca Isolada Transversal Longa (TTL)
	Trinca Isolada Longitudinal Curta (TLC)
	Trinca Isolada Longitudinal Longa (TLL)
	Trinca de Retração (TR)
	Trinca “Couro de Jacaré” com Erosão (JE)
	Trinca “Couro de Jacaré” sem Erosão (J)
	Trinca tipo “Bloco” com Erosão (TBE)
	Trinca tipo “Bloco” sem Erosão (TB)
	Afundamento de Consolidação Local (ALC)
	Afundamento de Consolidação de Trilho de Roda (ATL)
	Afundamento Plástico Local (ALC)
	Afundamento Plástico da Trilha de Roda (ATP)
	Ondulações (O)
	Escorregamento (E)

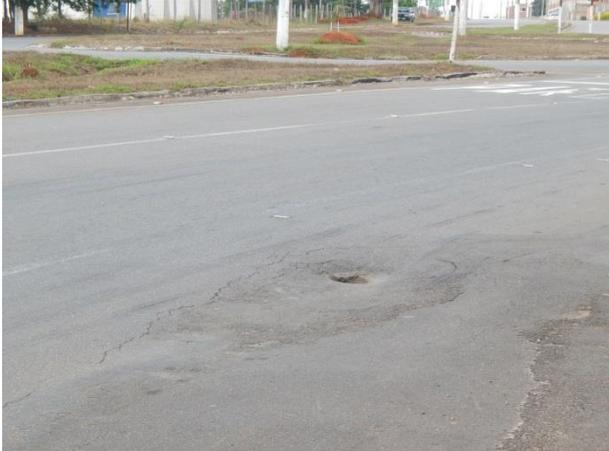
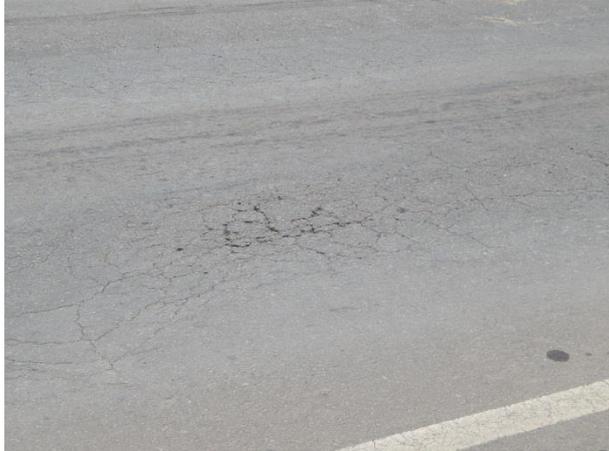
<b>PATOLOGIAS</b> Panela (P), Trinca Isolada Longitudinal Longa (TLL) e Afundamento Plástico da Trilha de Roda (ATP)	<b>PATOLOGIAS</b> Trinca “Couro de Jacaré” com Erosão (JE) e Afundamento Plástico da Trilha de Roda (ATP)																																								
<b>PATOLOGIAS</b>	<b>Índice Adotado - VSA</b>
