**DIAGNÓSTICO DE AGENTES CAUSADORES DE ATRASOS NA CONSTRUÇÃO
DO PRÉDIO COMERCIAL DA UNICAFÉ COMPANHIA DE COMÉRCIO
EXTERIOR**

Trabalho apresentado para o curso de Engenharia Civil do Centro Universitário do Sul de Minas – UNIS-MG como pré-requisito para obtenção do grau de bacharel, sob a orientação do professor Leopoldo Freire Bueno.

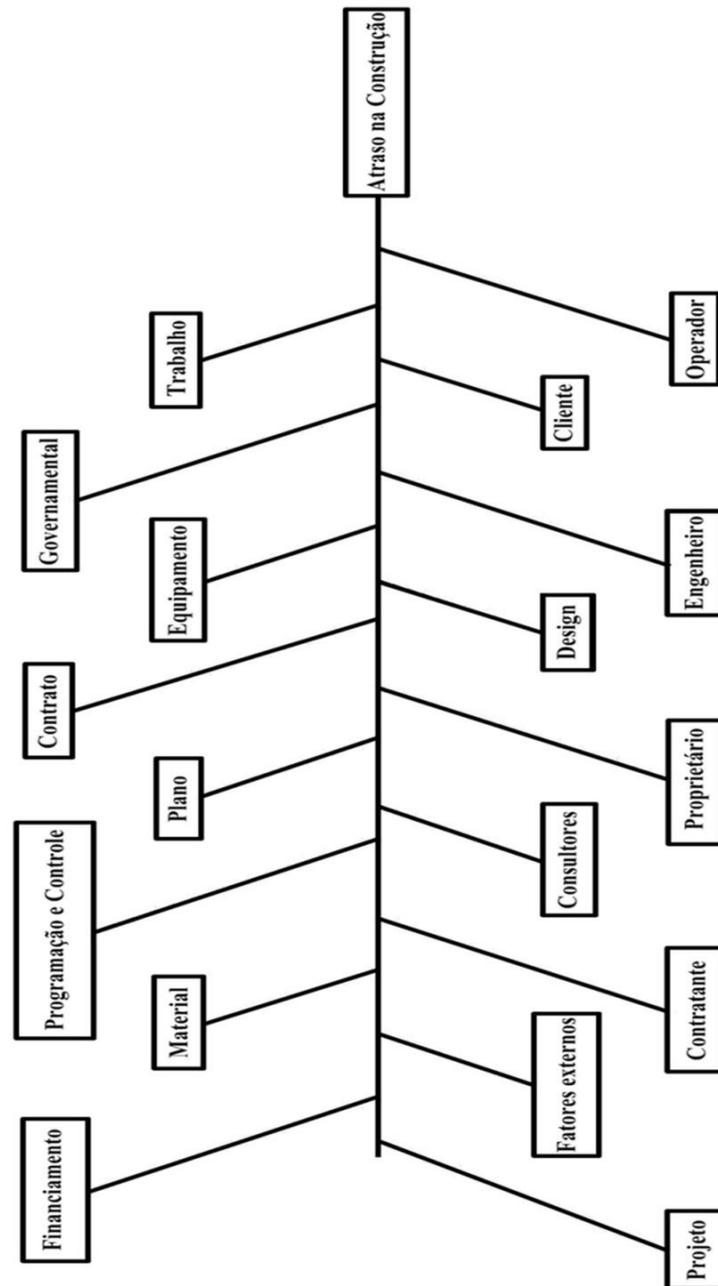
Conforme De Filippi, G. A.; Melhado, S. B., (2015), um mecanismo que muito se utiliza quando é realizado o planejamento é o diagrama de Ishikawa ou “espinha de peixe”, conforme é mostrado na (Figura 2), que segue.

Figura 2 - Diagrama de Ishikawa para identificação de causas de atraso.

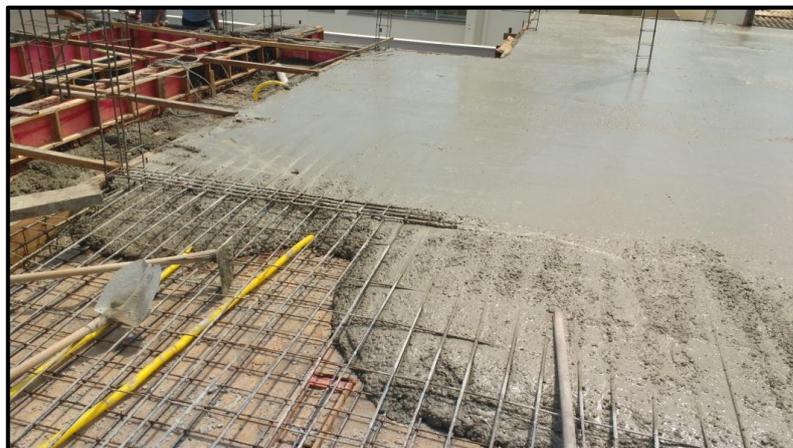
Ainda segundo Chust Carvalho e Figueiredo Filho (2014), o concreto somente, não comporta de maneira adequada se solicitado com função estrutural, uma vez que resiste bem aos esforços de compressão, mas deixa a desejar quanto aos esforços de tração alcançando somente dez por cento do primeiro. Nisso, muitas vezes se dá a necessidade da adição do aço, como se vê na (Figura 3), obtendo assim um novo produto, o concreto armado, ou concreto estrutural.

Figura 3 - Concreto Armado.

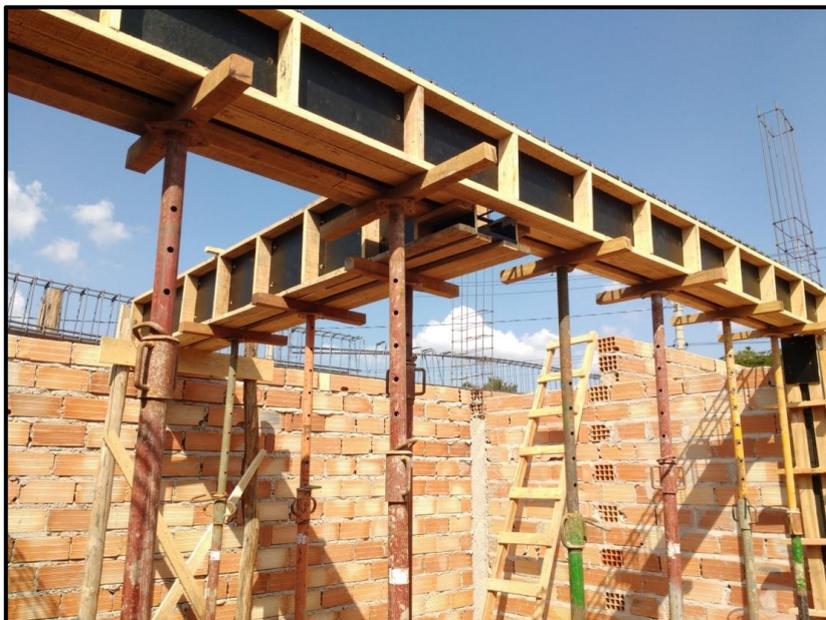
Segundo a NBR 15696 (2009), as fôrmas de madeira, conforme mostra a (Figura 4), devem ser rígidas o suficiente para garantir o formato e as dimensões daquilo que estiver sendo construído, sempre seguindo o projeto. Além disso, as fôrmas devem sempre estar vedadas, ou seja, não podem permitir a passagem do cimento por entre vãos causando queda de qualidade no concreto.

Figura 4 - Fôrmas de madeira.

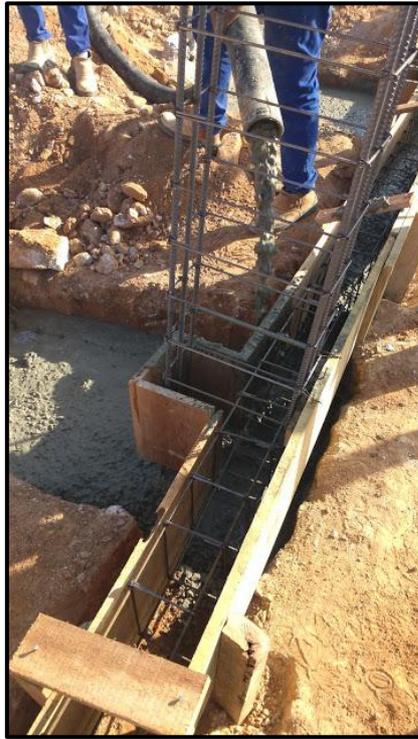
Para o início da concretagem, que é exemplificada na (Figura 5), devem estar pré-estabelecidos o traço do concreto além do local de aplicação do concreto. Pode ser usado o concreto preparado na obra ou o concreto pré-misturado, que chega no local pronto para o uso. No caso do concreto preparado no local da obra, o traço pode ser executado por um profissional de experiência, já o concreto pré-misturado geralmente chega à obra com características plásticas que atendem as solicitações de projeto, estando de acordo com o emprego do mesmo. (WALID YAZIGI, 1997).

Figura 5 – Concretagem de viga baldrame.

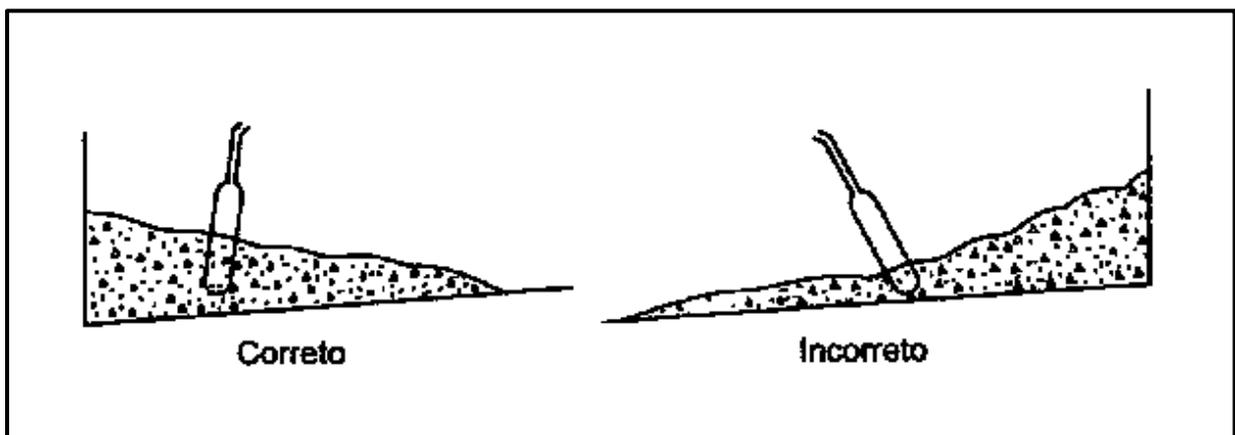
Durante a vibração do concreto, é necessário verificar se o buraco deixado pelo mangote está sendo preenchido, caso isso não esteja acontecendo ocorrerá o surgimento de vazios. Para que isso não ocorra a remoção do vibrador de dentro do concreto deve ser devagar, isso possibilitará o preenchimento do buraco por parte do concreto. (WALID YAZIGI, 1997).

Figura 6 – Adensamento do concreto com vibradores de imersão.

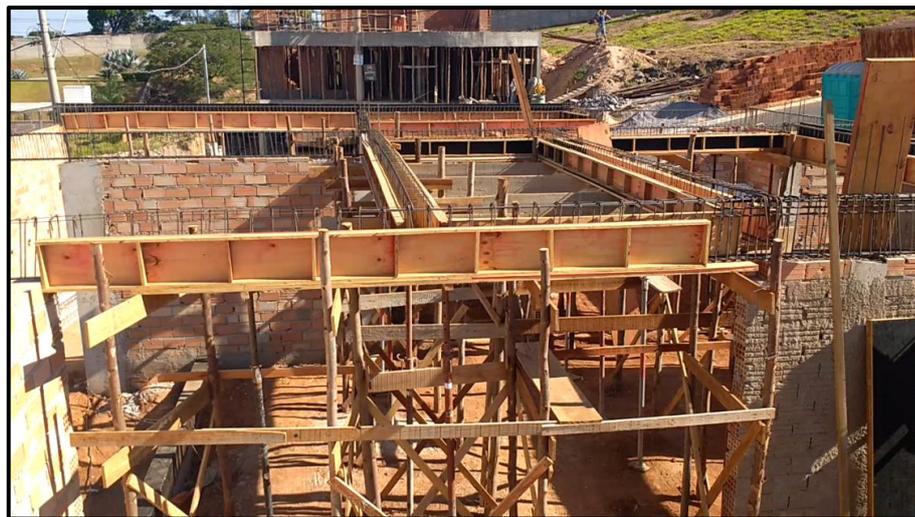
De acordo com a NBR 15696 (2009), as fôrmas e os escoramentos, conforme (Figura 7), devem ser removidos respeitando a estrutura em questão.

Figura 7 – Fôrmas com escoramento.

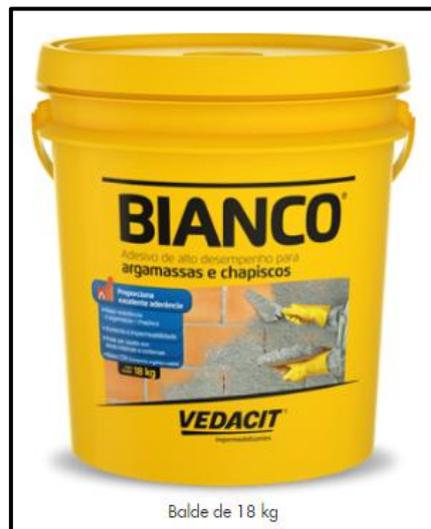
Figura 8 – Balde Bianco de 18 kg.

No caso de haver revestimento nas peças de concreto, é recomendado o uso de um produto de ação química, chamado “Bianco” (Figura 8). Tal produto se trata de uma resina sintética que promove ligação entre as partes, argamassa e peça de concreto a ser revestida. O produto deve ser usado após ser diluído em água sendo uma parte de água, para uma parte de Bianco. (BORGES, 2009).

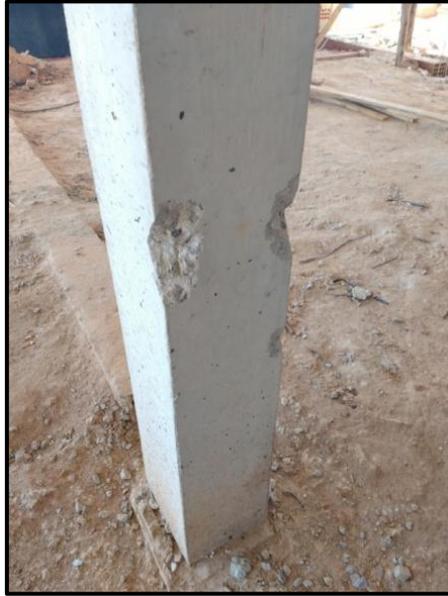
Caso apareçam deformidades na superfície da estrutura, como ocorre na (Figura 9), o responsável pela obra pode aprovar algumas medidas corretivas. Geralmente os defeitos estão relacionados a buracos e furos de material perfurante, e isso pode ser solucionado com a aplicação de argamassa. Se tais defeitos não forem reparados pode ocorrer oxidação da armadura devido a penetração de umidade na brecha existente. (WALID YAZIGI, 1997).

Figura 9 – Pilar curado com deformidade na superfície.

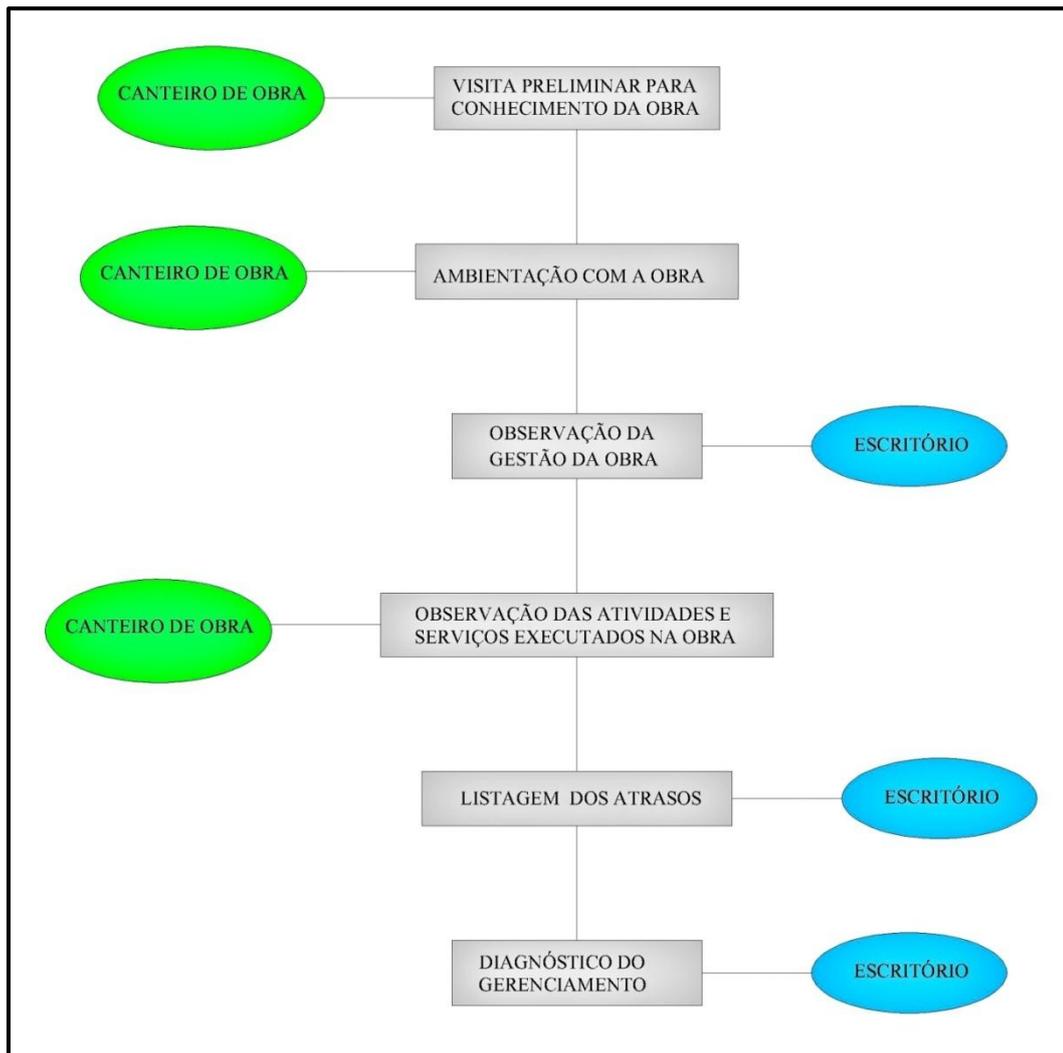
- Observação da gestão da obra: acompanhamento das tomadas de decisões no escritório
- Listagem dos atrasos: anotações criteriosas dos atrasos e suas causas
- Diagnóstico do gerenciamento: realizado a partir de comparações com os estudos de autores e através da observação dos resultados das medidas tomadas.

Figura 10 - Cronograma de etapas da execução da pesquisa.

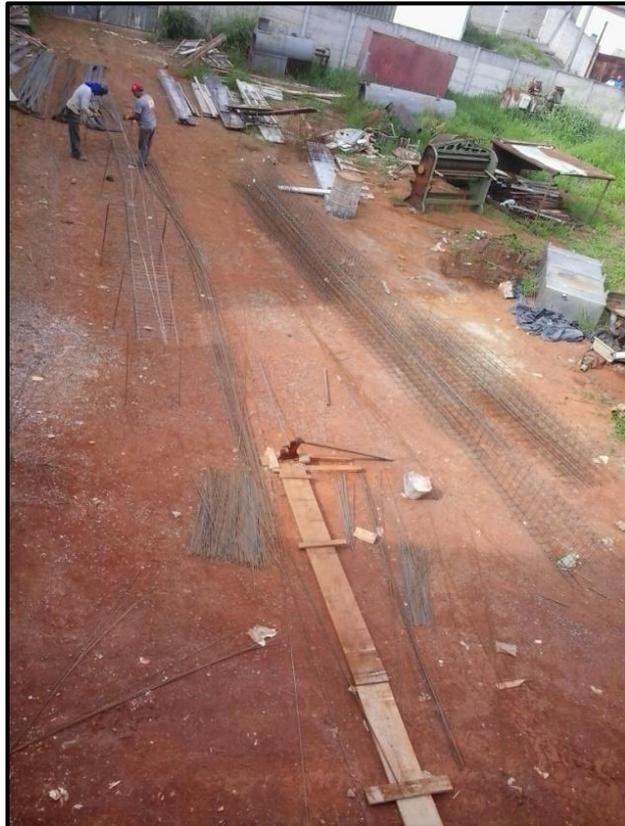
Na (Figura 11) mostra-se o terreno ao lado que foi alugado para execução das armaduras usadas na estrutura de concreto armado e na (Figura 12), veem-se no nível do subsolo os primeiros pilares concretados.

Figura 11 - Execução das armaduras.

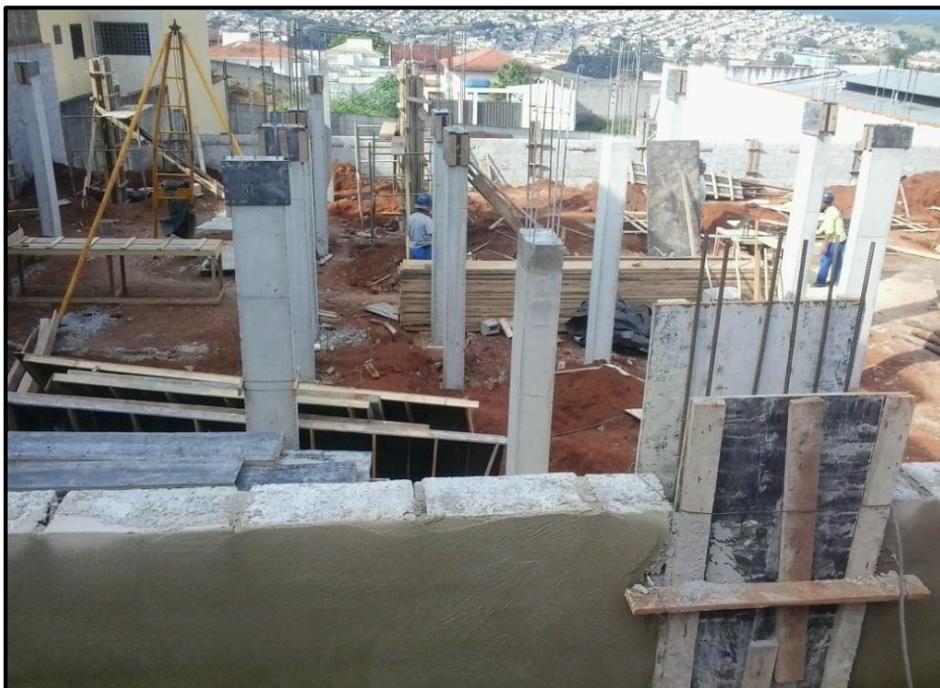
Figura 12 - Primeiros pilares concretados.

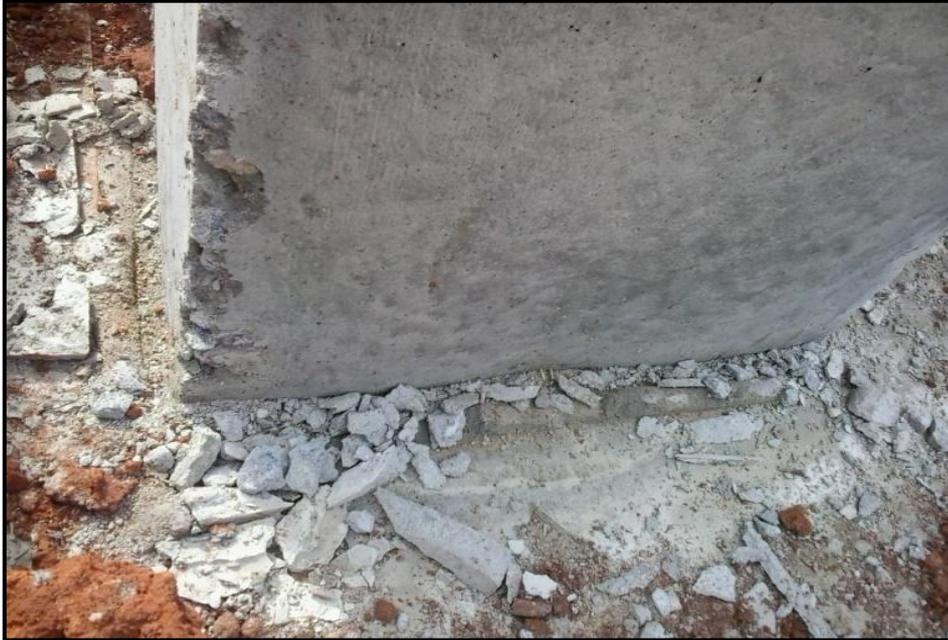
Observando o andamento da obra notaram-se alguns problemas com relação à qualidade da mão de obra (Figura 13) onde foi nítida a falta de qualificação de alguns colaboradores em suas respectivas funções, destacando-se as atividades na execução da estrutura de concreto, onde houve má confecção das formas que também não foram bem amarradas causando assim um deslocamento do eixo das vigas em relação ao eixo dos pilares quando o concreto foi bombeado. Como pode se ver na (Figuras 13 e 14), as formas deixaram a desejar.

Figura 13 - Pilar desformado.

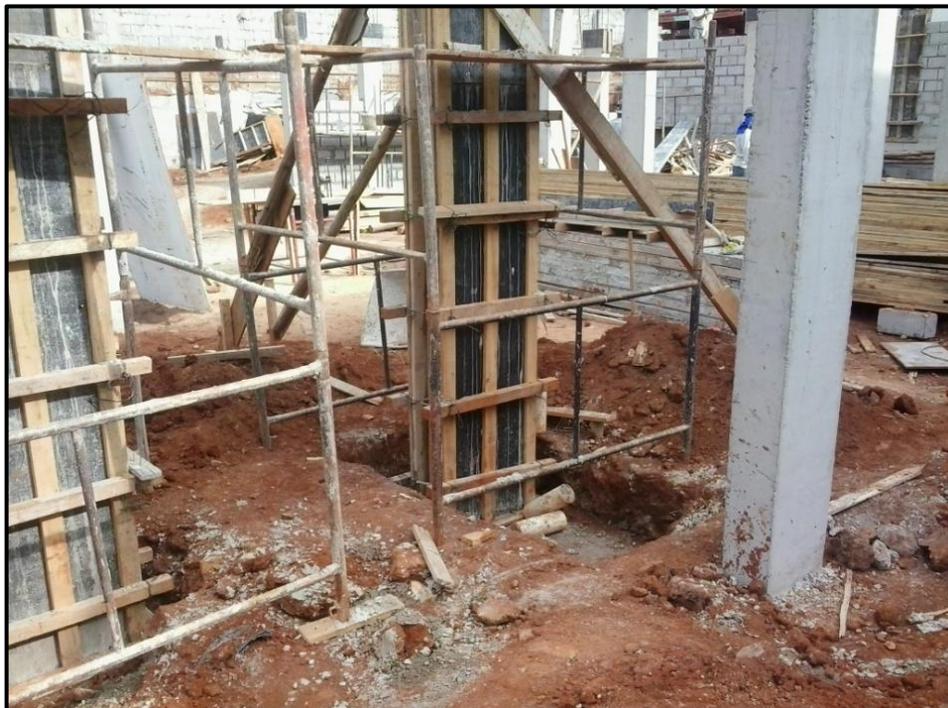
Figura 14 - Pilares ainda com fôrma.
