Diagnóstico e proposta de melhoria da mobilidade urbana na Av. Vereador José Santana no município de Lavras – MG

RESUMO

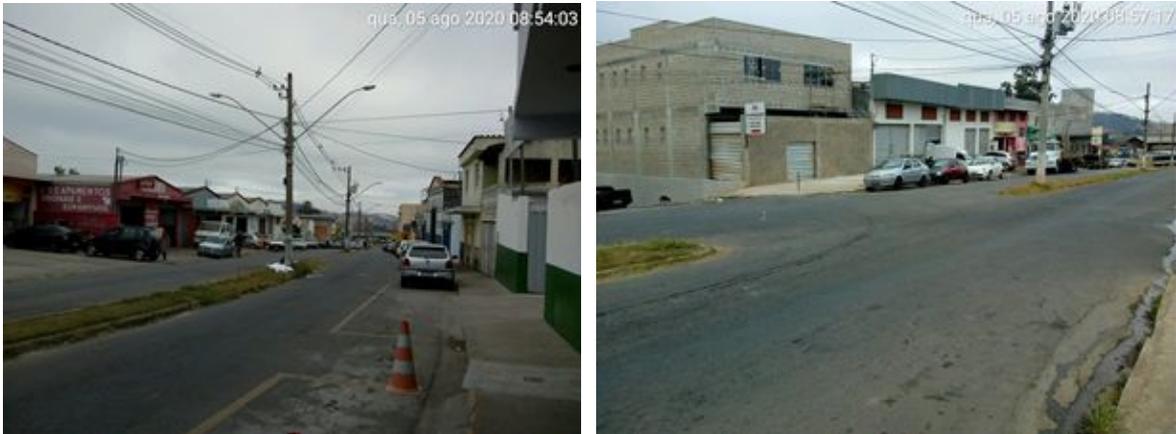
Figuras 1 e 2: Trecho da Av. Vereador José Santana (Agosto/2020):

Como é possível perceber nas imagens acima, havia apenas um canteiro central ao longo de todo o logradouro. Havia também uma grande quantidade de aberturas no canteiro central com possibilidade de uso como retorno ao longo da via, conforme figura 3 abaixo:

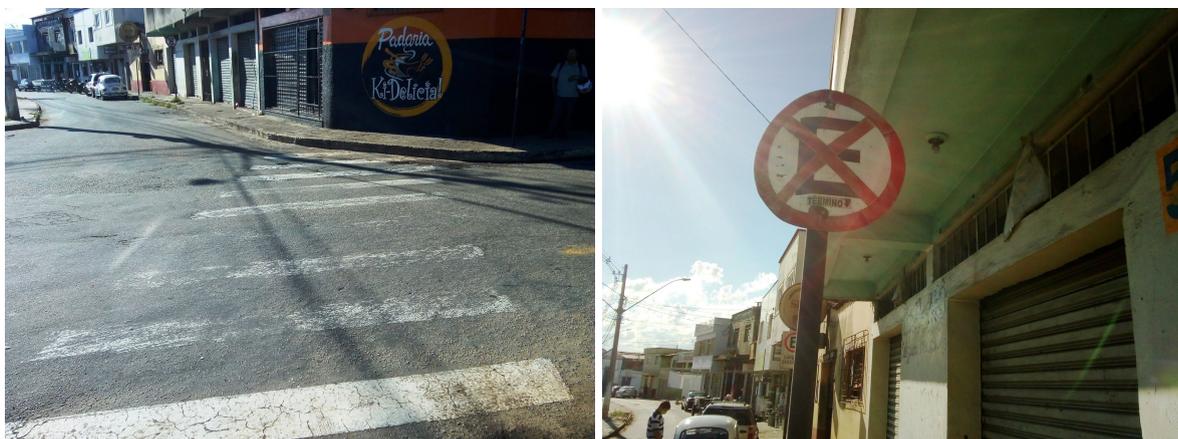
Figuras 4 e 5: Trecho da Av. Vereador José Santana (Agosto/2020)

Os manuais de sinalização do Conselho Nacional de Trânsito – CONTRAN forneceram informações relevantes sobre como a sinalização horizontal e vertical precisam se apresentar nas vias públicas. Levando em consideração essas normativas, verificou-se, conforme figuras 3 e 4 abaixo, que a sinalização horizontal e vertical, de um modo geral, carece de revitalização e alguns pontos carecem de implantação.

O logradouro carece de revitalização e implantação de faixas de pedestres e de implantação de placas de regulamentação de velocidade máxima e placas indicativas. Acresce-se ainda a necessidade de revitalização das placas existentes.

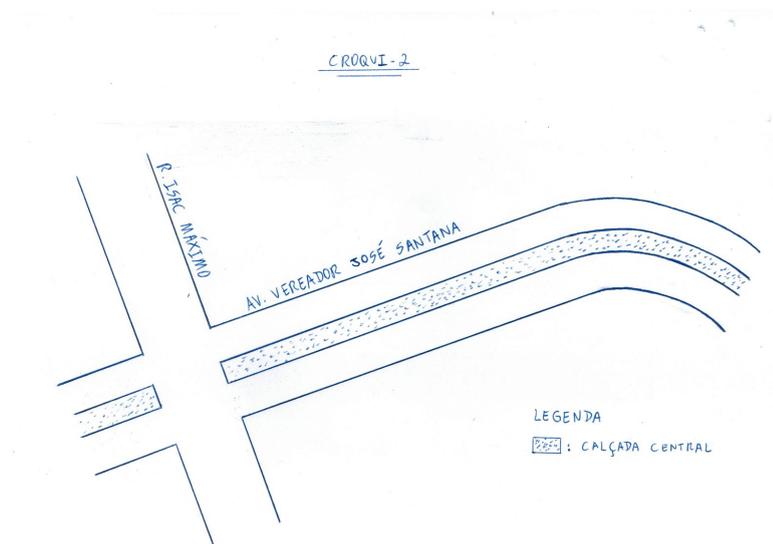
Figura 6. Av. Vereador José Santana em novembro de 2020.

Durante a elaboração deste trabalho, foi proposta ao município de Lavras – MG a implantação de uma calçada central com rampas de acesso e a diminuição de retornos. A diminuição das aberturas no canteiro central, muito usadas como retornos, é benéfica, pois esses retornos geram muitas manobras de veículos e por haver pouco espaço disponível criavam-se filas de veículos em espera até o veículo concluir a manobra de retorno. A figura abaixo ilustra a avenida sem as aberturas:

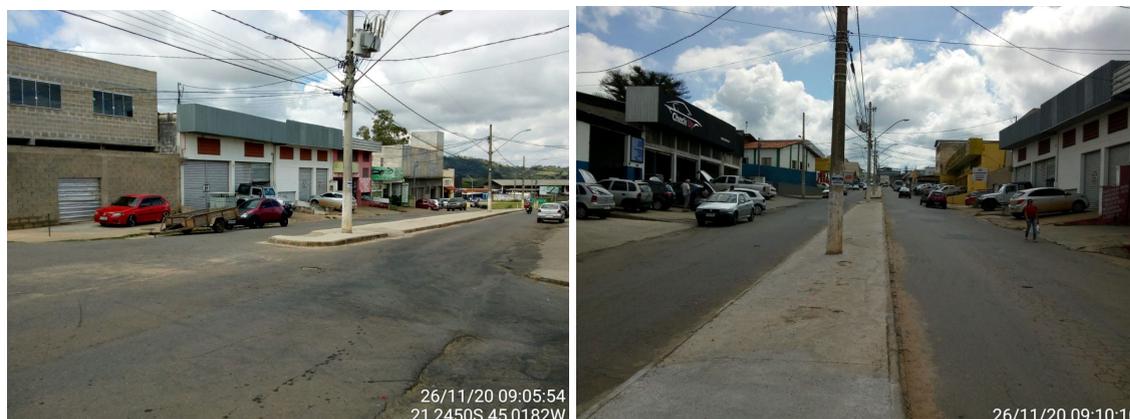
Figuras 7 e 8: Trecho da Av. Vereador José Santana 2ª visita (novembro de 2020):

Após a implementação da calçada central, foi realizada a 2ª visita *in loco* em novembro de 2020. Verificou-se que a construção da calçada central, pela prefeitura do município de Lavras - MG, melhorou o Índice de Caminhabilidade da categoria “Calçada” em 100%, saindo de 1,0 ponto indo para 2,0 pontos. Diante disto o Índice de Caminhabilidade geral do logradouro obteve um aumento de 30,84% em melhoria, saindo de 1,07 para 1,40.

Entretanto, mesmo com esta melhoria, o logradouro ainda permanece na condição aceitável de uso e ação para melhorias em curto prazo. Contudo, verificou-se um incremento significativo no Índice de Caminhabilidade e que ao se caminhar pelo logradouro percebeu-se uma melhora significativa na sensação de segurança e fluidez na calçada central ao longo de todo o logradouro.
