# **INSTRUMENTAÇÃO PARA AVALIAÇÃO DE DESEMPENHO DE FUNDAÇÕES POR ENSAIOS TIPO PDA: Um estudo de caso**

Este artigo tem por finalidade avaliar a execução das fundações do prédio padrão P3, versão 3.1 da Obra A, incluindo interpretação dos resultados das provas de carga dinâmica, em conformidade com as disposições da Especificação Técnica - Parte B, preconizadas pela Diretoria Executiva de Engenharia e Gestão Predial - DENGEP.

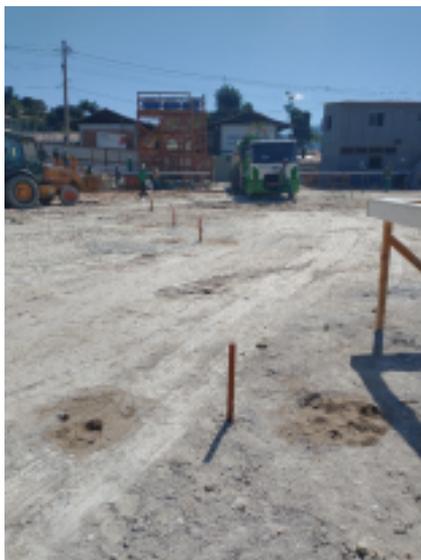
Figura 4 - Detalhe da marcação e embocamento das estacas

Realizou-se o embocamento para o posicionamento do equipamento e início da execução das fundações após a marcação dos eixos das estacas, a partir de perfurações manuais concêntricas com os eixos das estacas, de mesmos diâmetros, preenchidas por areia, de forma a orientar a introdução da ponta do trado, mitigando problemas de excentricidades indesejáveis.

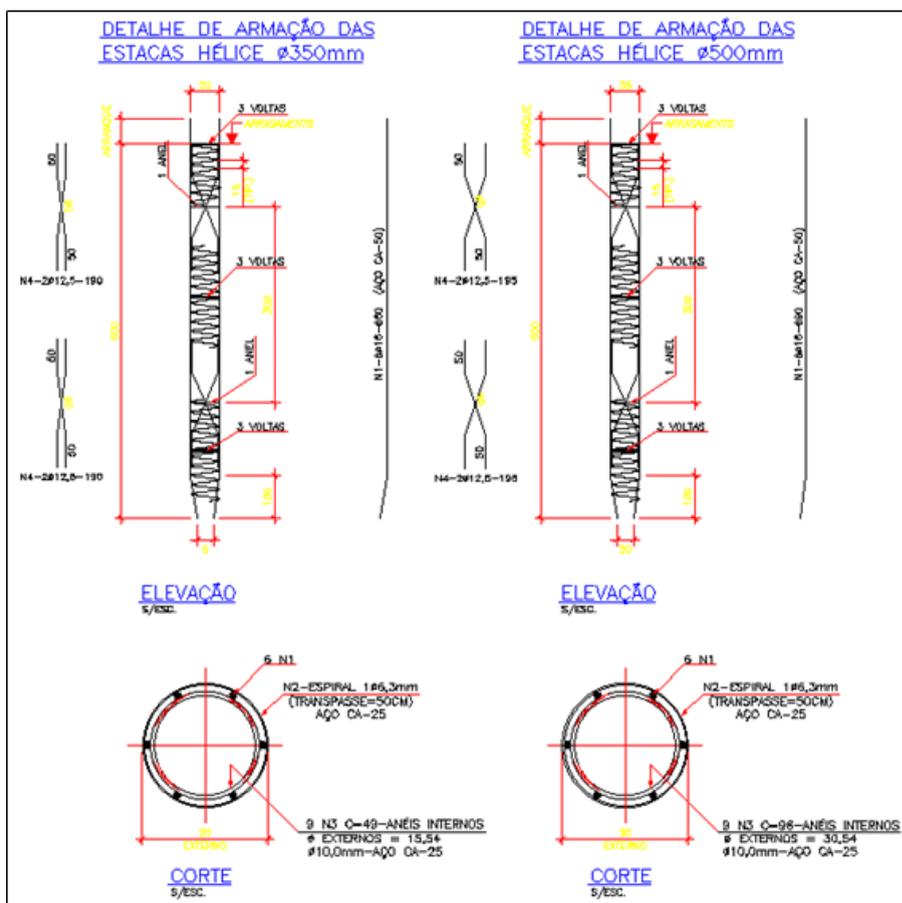
Figura 7 - Detalhe das armaduras conforme projeto

Algumas estacas, localizadas na porção frontal da obra, foram executadas com profundidade (comprimentos úteis) inferiores às estabelecidas pelo projeto.. Entende-se que o avanço foi inviabilizado por se ter encontrado o topo rochoso. As profundidades executadas conforme mostra a tabela 4 , não oferecem riscos para a segurança e eficiência de capacidade de carga. A partir da análise de capacidade de cargas pelos métodos semi-empíricos, é possível afirmar que as cargas de projeto são atendidas nas profundidades que as barras de aço não apresentam manchas de óleo, argamassa aderente ou qualquer outra substância que impeça uma perfeita aderência ao concreto. A armadura não é instalada em contato direto com a forma, estando em conformidade com o cobrimento mínimo previsto pela norma e os determinados pelo projeto estrutural.

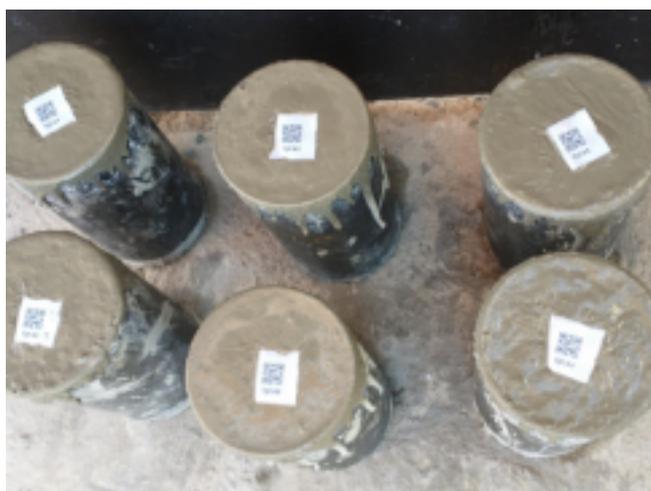
Figura 8 – Corpo de prova de concreto moldado in loco

Os corpos de prova cilíndricos foram retirados e moldados de cada caminhão de concreto fornecido para a concretagem das estacas. Repassado à empresa responsável pelo fornecimento do concreto, o concreto utilizado deveria apresentar resistência característica  $f_{ck} \geq 20$  MPa aos 28 dias e consumo mínimo de cimento de  $400 \text{ kg/m}^3$ , slump test igual a  $22 \pm 3$  cm - segundo a Franco Serviços e Construções

Os corpos de prova foram conduzidos ao laboratório de caracterização geotécnica, para os ensaios de resistência característica à compressão e módulo de elasticidade, cujo resultados obtidos foram satisfatórios.

Os resultados dos ensaios à compressão atingiram valores de  $f_{ck}$  superiores a 20 Mpa, em todos os ensaios realizados aos 28 dias. Desta forma, o concreto utilizado nas estacas atendeu aos requisitos do projeto.

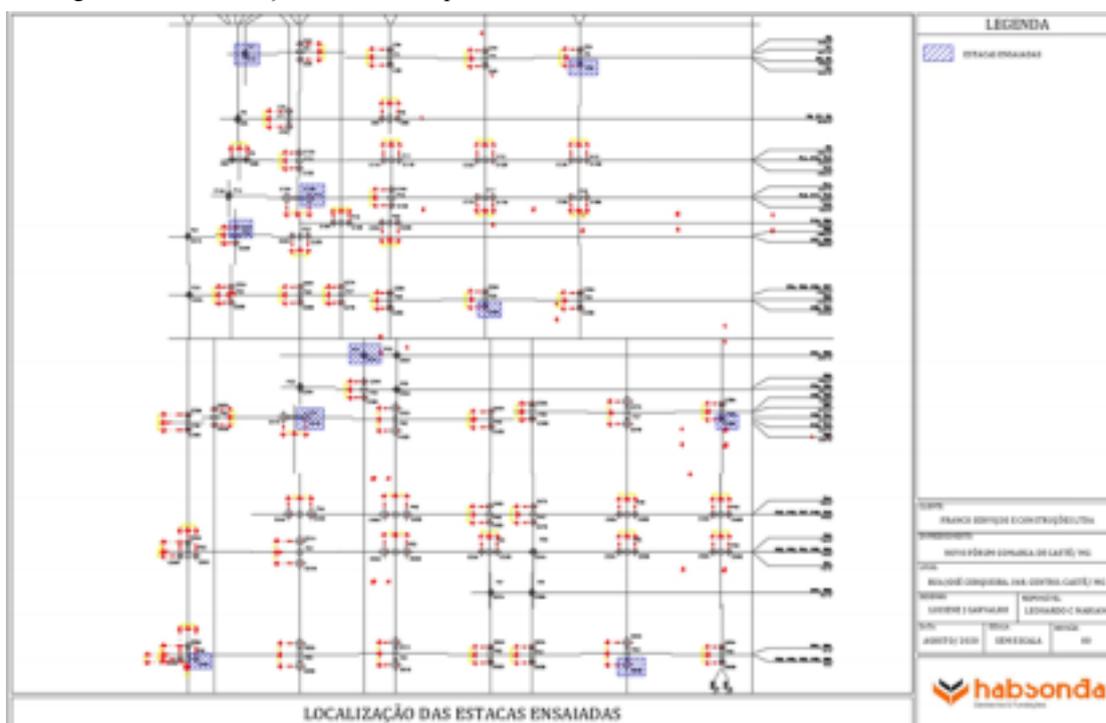
Figura 10 - Localização das estacas que receberam o ensaio dinâmico

Foram, selecionadas 10 (dez) estacas da obra para receberem os ensaios de carregamento dinâmico, conforme previsto em contrato.

As estacas E29B e E41B já estavam previamente apontadas pelo projetista para a realização dos ensaios de PDA.

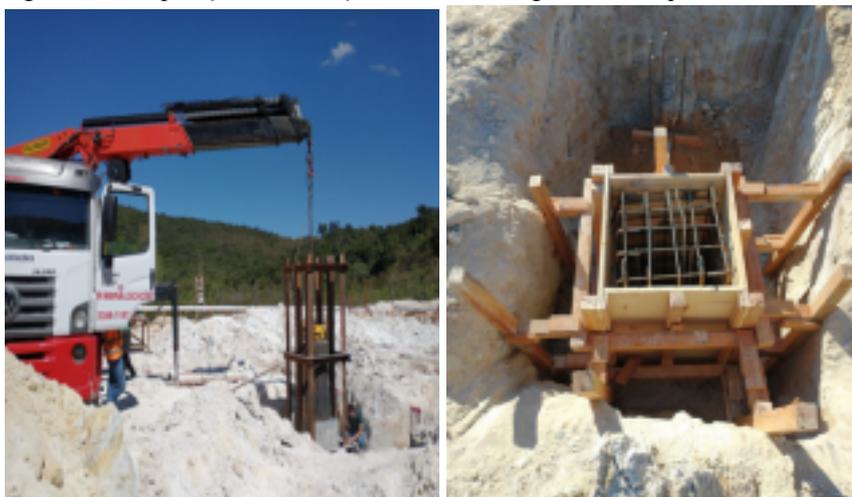
Figura 11 - Preparação das cabeças das estacas Figura 12 - Esquemática da execução do Ensaio Dinâmico

A preparação das cabeças das estacas com a confecção de um bloco de impacto seguiu as dimensões estabelecidas em projeto e orientação técnica.

Conforme realizado pela empresa contratada, foram fixados um par de transdutores de deformação específica e um par de acelerômetros dispostos dois a dois em lados opostos da estaca, devidamente calibrados a pelo menos 1,5 vez a maior dimensão da seção abaixo do topo da estaca. Os sinais dos sensores foram condicionados, analisados e armazenados em um Analisador de Cravação de Estacas (PDA), modelo PAX para as análises posteriores.

Para a execução do ensaio foi utilizado um martelo em queda livre içado por um caminhão munck, que aplicou energia cinética no topo da estaca através de golpes amortecidos por um coxim de borracha e madeirite apoiado no topo de cada reforço da cabeça da estaca. A Figura 10 demonstra o esquema geral da execução dos ensaios de capacidade de carga dinâmica (PDA).
