**MANIFESTAÇÕES PATOLÓGICAS EXPANSIVAS EM ESTRUTURAS DE  
CONCRETO: ensaio laboratorial em barras de argamassa atacadas por sulfatos e  
investigação em estrutura da Estação de Tratamento de Esgoto do município de  
Coqueiral - MG**

**Varginha - MG  
2019**

Trabalho de Conclusão de Curso (TCC) apresentado ao curso de Bacharelado em Engenharia Civil do Centro Universitário do Sul de Minas – UNIS/MG, como pré-requisito para obtenção do grau de bacharel sob orientação do professor Me. Ivan Francklin Júnior.

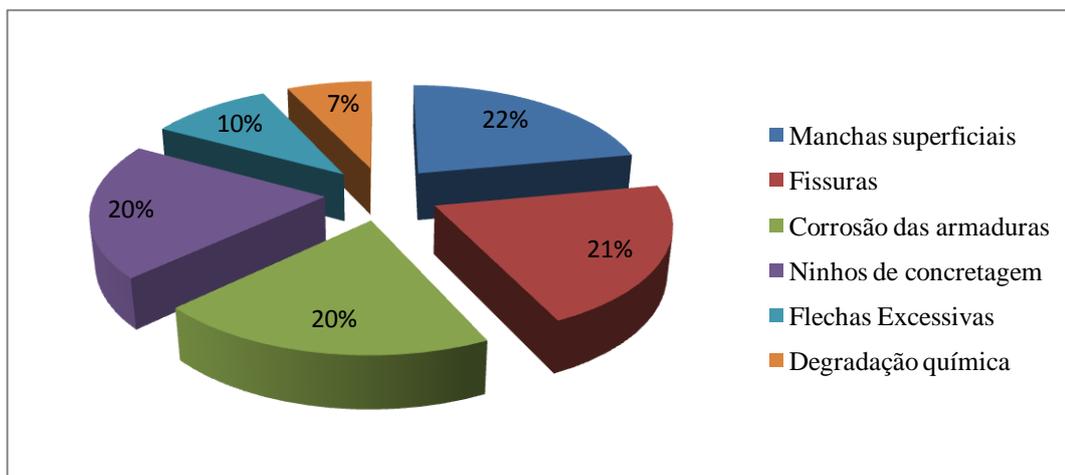
Figura 1 – Distribuição relativa da incidência de manifestações patológicas em estruturas de concreto

Helene (1992) ressalta que os problemas patológicos geralmente apresentam manifestações externas características. Assim, é possível deduzir qual a origem e o mecanismo da manifestação presente no concreto, e ainda estabelecer possíveis consequências. A Figura 1 mostra a distribuição relativa das manifestações patológicas mais comuns em estruturas de concreto.

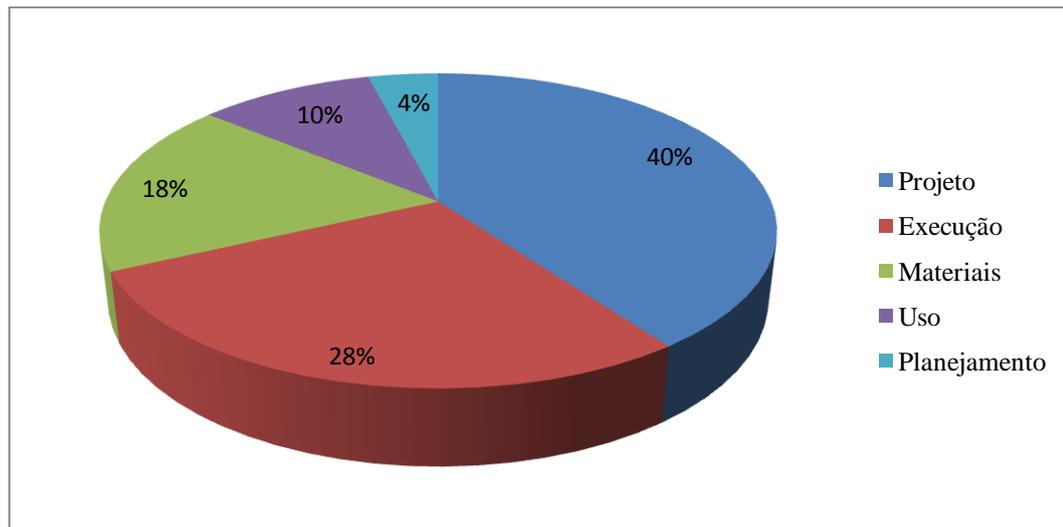
Figura 2 – Origem dos problemas patológicos

O processo de construção civil pode ser dividido em cinco etapas: planejamento, projeto, fabricação de materiais e componentes fora do canteiro, execução e uso. A distribuição relativa da origem dos problemas patológicos com relação a essas etapas é apresentada na Figura 2 (HELENE, 1992).

Nota-se que os erros de projeto, execução e a utilização de materiais inapropriados representam uma parcela significativa das origens patológicas. É importante ressaltar que muitas falhas na execução poderiam ser evitadas se houvesse mais especificações no projeto, mesmo as que não são previstas em normas técnicas.

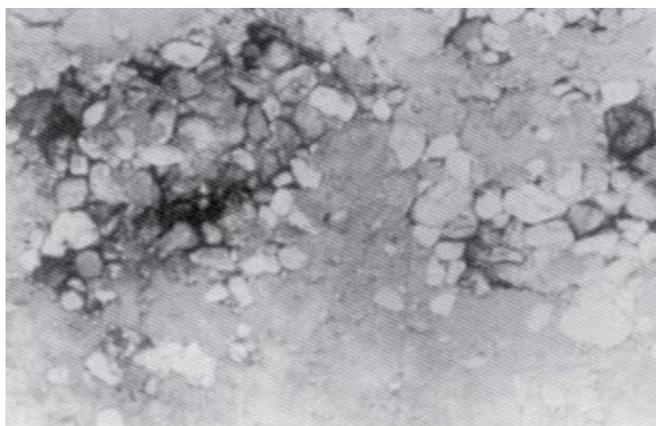
Figura 3 – Desgaste do concreto por abrasão

Souza e Ripper (2009) explicam que o ar e a água carregam partículas que provocam abrasão, ilustrada na Figura 3. A ação dessas partículas ocasiona a erosão e a sua intensidade depende da dureza, do tamanho, da forma e da quantidade das partículas em suspensão, da velocidade do ar ou da água, e também da qualidade do concreto presente na estrutura. Já a cavitação acontece com a formação de pequenas cavidades, pela movimentação da água em alta velocidade.

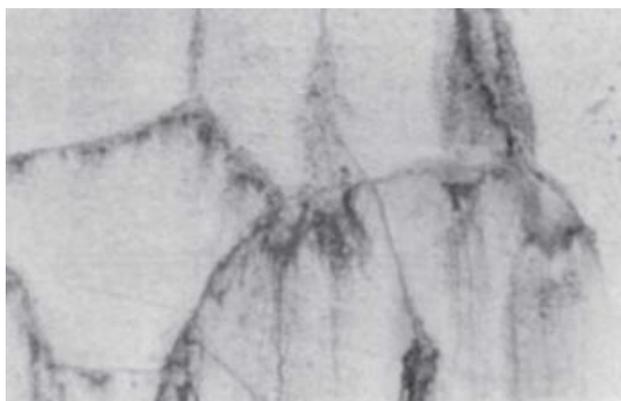
Figura 4 – Fissuração por retração do concreto

São diversas as causas que podem gerar quadros fissuratórios, como as deficiências de projeto, contração plástica do concreto, assentamento do concreto / perda de aderência das barras da armadura, movimentação de fôrmas e escoramentos, retração do concreto, deficiências de execução, reações expansivas, corrosão das armaduras, recalques diferenciais, variação da temperatura e ações aplicadas. A fissuração por retração do concreto é mostrada na Figura 4 (SOUZA; RIPPER, 2009).

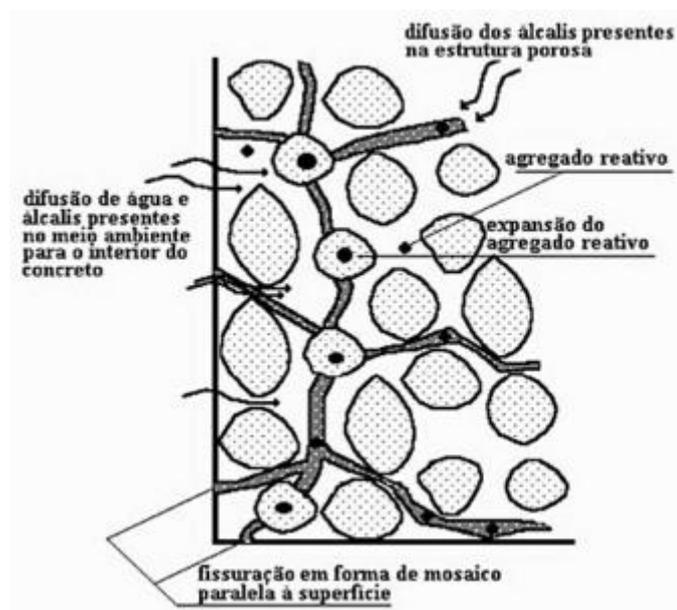
Figura 5 – Desenvolvimento da reação álcali-agregado no concreto

Souza e Ripper (2009) explicam que a reação álcali-agregado é resultado da interação entre a sílica reativa de alguns tipos de minerais utilizados como agregados e os íons álcalis ( $\text{Na}^+$  e  $\text{K}^+$ ) presentes nos cimentos, quando a porcentagem é superior a 0,6%. São libertados durante a hidratação dos cimentos ou ainda pela penetração de cloretos. É uma reação expansiva, que de início provoca a fissuração da superfície do concreto e posteriormente

desagrega a estrutura, criando crateras profundas e de aspecto cônico. Às vezes, pelas crateras escorre um gel de sílica. A Figura 5 representa o desenvolvimento simplificado da reação álcali-agregado no concreto.

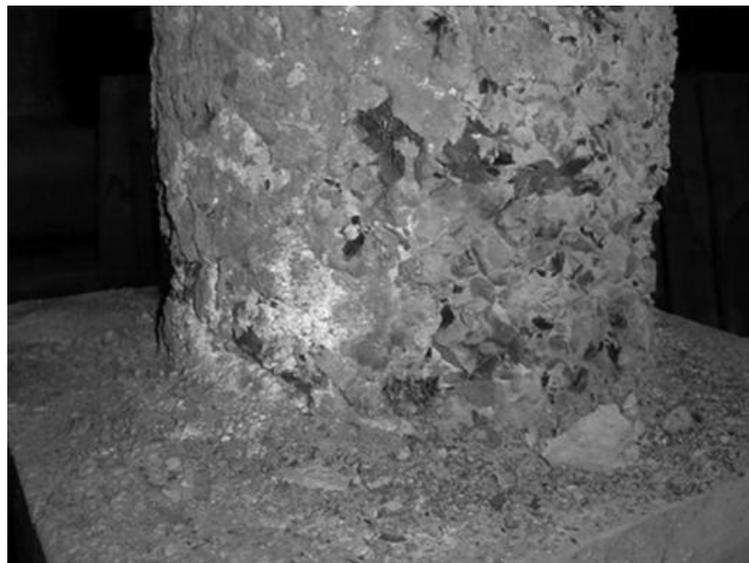
Figura 6 – Ataque de sulfato na base de um pilar de concreto armado

No ataque por sulfato de sódio, a formação do subproduto da reação, o hidróxido de sódio, assegura a manutenção da alta alcalinidade no sistema, essencial para a estabilidade do C-S-H. Já no caso do ataque por sulfato de magnésio ocorre a redução da alcalinidade, pela conversão do hidróxido de cálcio em gipsita ser acompanhada pela formação simultânea de hidróxido de magnésio (que é insolúvel). O C-S-H deixa de ser estável, na ausência de íons hidroxila na solução, e é atacado pela solução de sulfato também. Portanto, o ataque de sulfato de magnésio, ilustrado na Figura 6, é o mais severo. (MEHTA; MONTEIRO, 2014).

No ataque por sulfatos em concreto são características a aparência esbranquiçada e fissuras mapeadas, são expansões generalizadas ao longo do elemento. Geralmente, a deterioração se inicia nos cantos e arestas, as fissuras vão progredindo até que o concreto chegue a uma condição frágil. É uma patologia bem severa (NEVILLE, 2015).

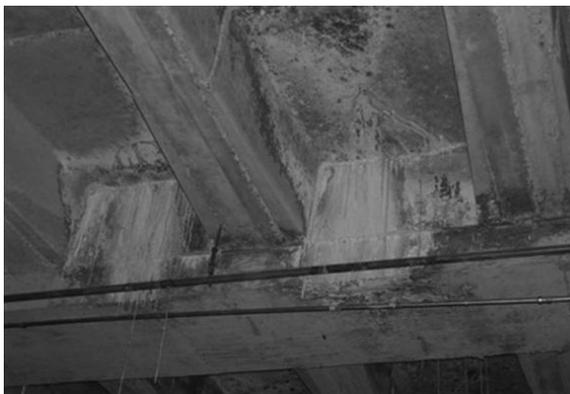
Figura 7 – Eflorescência no concreto armado

Neville (2015) acrescenta que além de situações onde possa ocorrer evaporação, a eflorescência, ilustrada na Figura 7, é vista através de fissuras ou juntas mal executadas. O carbonato de cálcio é formado pela reação do hidróxido de cálcio com dióxido de carbono, encontrado na forma de um depósito esbranquiçado.

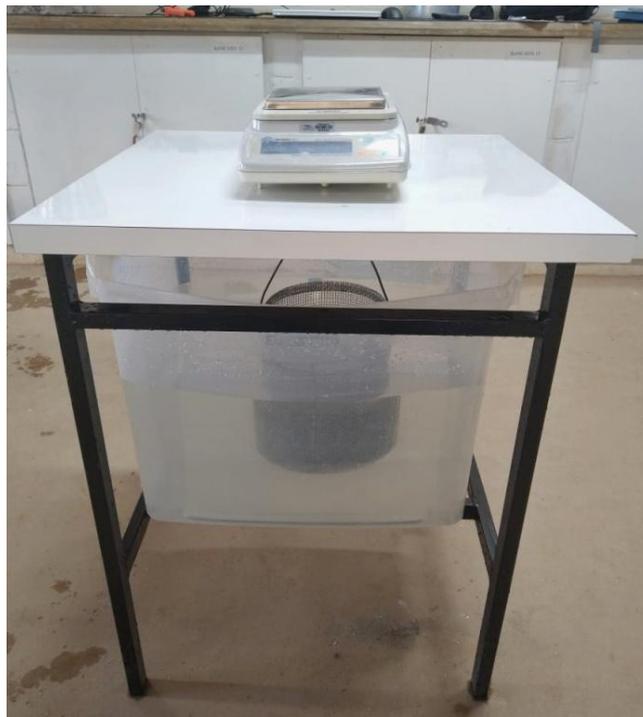
Figura 9 – Procedimentos para obtenção da massa específica do agregado

A massa específica do agregado foi determinada seguindo as recomendações estabelecidas pela ABNT NBR NM 53:2009, utilizando fragmentos graúdos. A Figura 9 mostra a balança hidrostática, método empregado na realização deste ensaio, e a massa submersa.

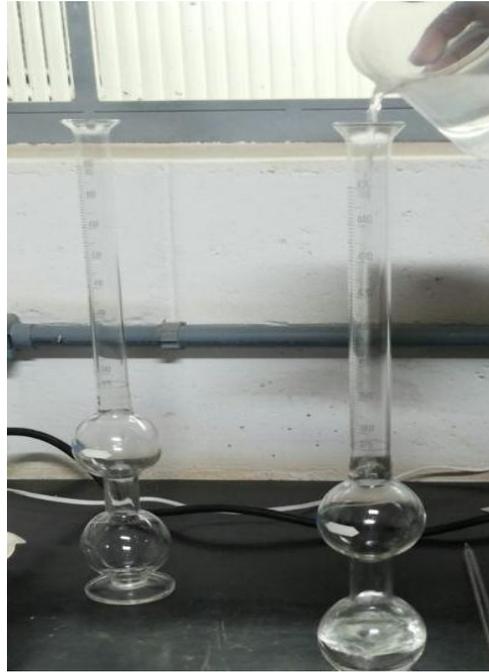
Figura 10 – Frasco de Chapman utilizado no ensaio de massa específica do cimento

Para a obtenção da massa específica do cimento, empregou-se a metodologia da ABNT NBR NM 23:2000. A Figura 10 mostra o frasco de Chapman, utilizado para a realização deste ensaio.

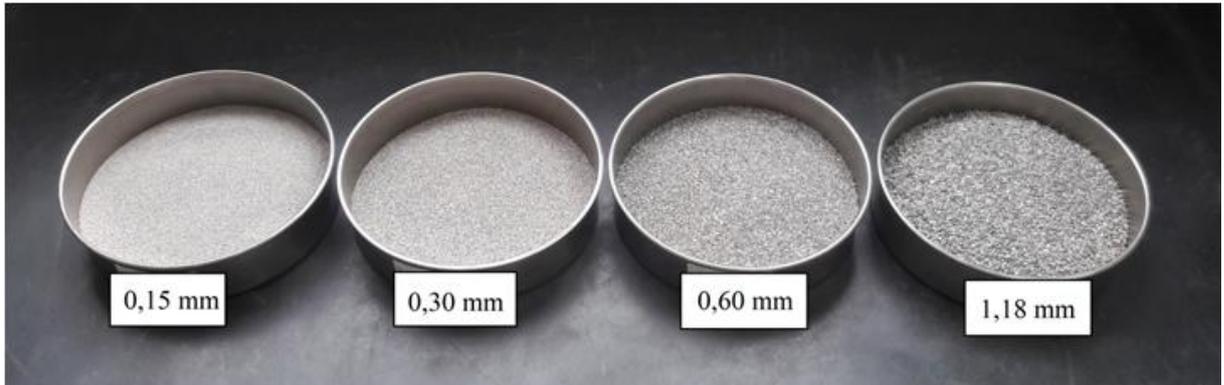
Figura 11 – Frações granulométricas produzidas do gnaiss

O traço da argamassa para os materiais secos é de uma parte de cimento para 3,2 partes de areia de gnaiss composta das quatro frações, em massa. Para confeccionar a argamassa foram misturados  $(500 \pm 0,4)$  gramas de cimento e aproximadamente 1600 gramas de areia de gnaiss, sendo  $(400 \pm 0,3)$  gramas de cada fração, conforme apresentadas na Figura 11. A relação água/cimento é 0,60 e, portanto, a quantidade de água de mistura em massa é  $(300 \pm 0,2)$  gramas.

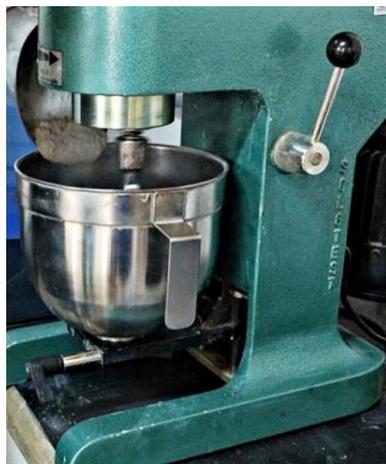
Figura 12 – Adição do cimento no misturador mecânico

Colocou-se inicialmente na cuba toda a quantidade de água, adicionando o cimento em seguida, conforme a Figura 12. O cronômetro foi acionado no momento em que o cimento foi colocado em contato com a água de mistura, esse momento foi registrado. A mistura destes materiais foi feita com o misturador na velocidade baixa, durante 30 segundos.

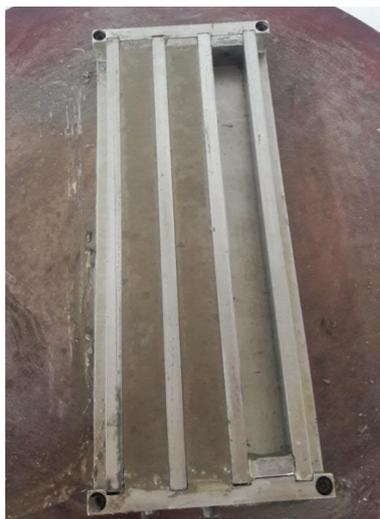
Figura 13 – Corpos de prova moldados

metálica ou espátula, fazendo deslizar sobre a forma em direção normal à régua, dando-lhe também um ligeiro movimento de vaivém. A Figura 13 ilustra os corpos de prova já moldados.

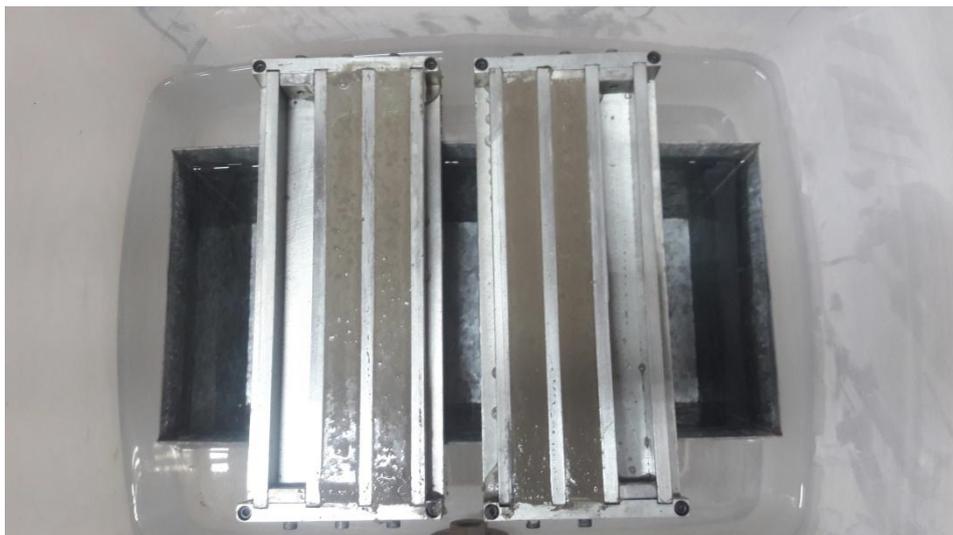
Figura 14 – Corpos de prova em cura inicial

Logo após a moldagem, os corpos de prova foram colocados em um recipiente simulando uma câmara úmida, a  $(23 \pm 2) ^\circ\text{C}$  onde precisaram permanecer por 48 horas, como mostra a Figura 14. Os oito corpos de prova referentes a cada amostra foram ser agrupados em séries de quatro, sendo cada uma das séries relativa a um tipo de cura final (água e solução).

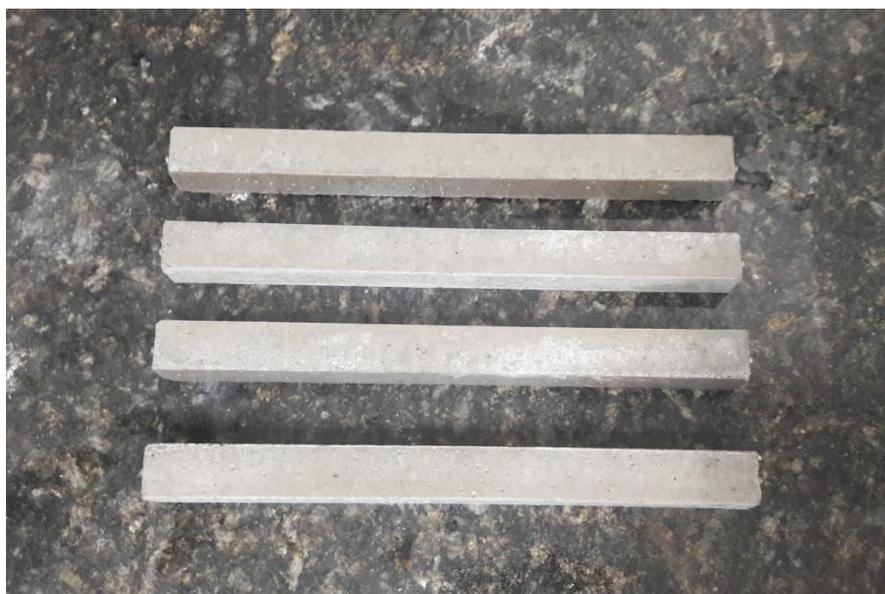
Figura 15 – Corpos de prova após a desmoldagem

Terminado o período inicial de cura, os oito corpos de prova foram retirados das formas, como mostra a Figura 15.

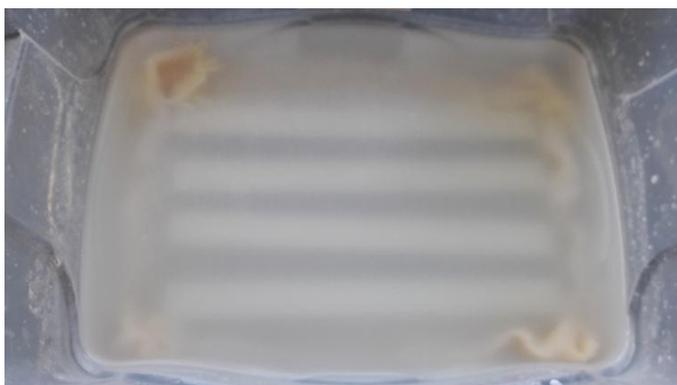
Figura 16 – Corpos de prova em cura intermediária

Os mesmos foram imersos, separados entre si, em um recipiente contendo água saturada com cal, conforme a Figura 16, onde precisaram permanecer por mais 12 dias.

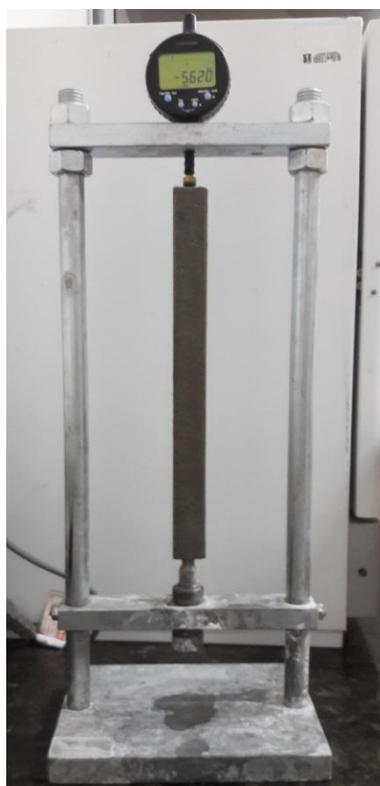
Figura 17 – Leitura inicial do corpo de prova no extensômetro

Completado este período, os corpos de prova foram retirados do tanque de cura e foram feitas as leituras iniciais ( $L_i$ ) do comprimento de cada barra, no extensômetro mostrado na Figura 17, registrando-se os valores nas fichas correspondentes.

O comparador foi ajustado por meio da barra-padrão antes e depois de fazer as leituras de cada grupo de corpos de prova. Os corpos de prova foram colocados no comparador sempre com a mesma extremidade voltada para cima, toda vez que foi determinado o seu comprimento. As medidas do comprimento foram feitas girando-se vagarosamente os corpos de prova. A menor leitura observada foi anotada. Após as leituras iniciais, as barras foram acondicionadas nos recipientes adequados, os quais foram levados às condições de cura final.

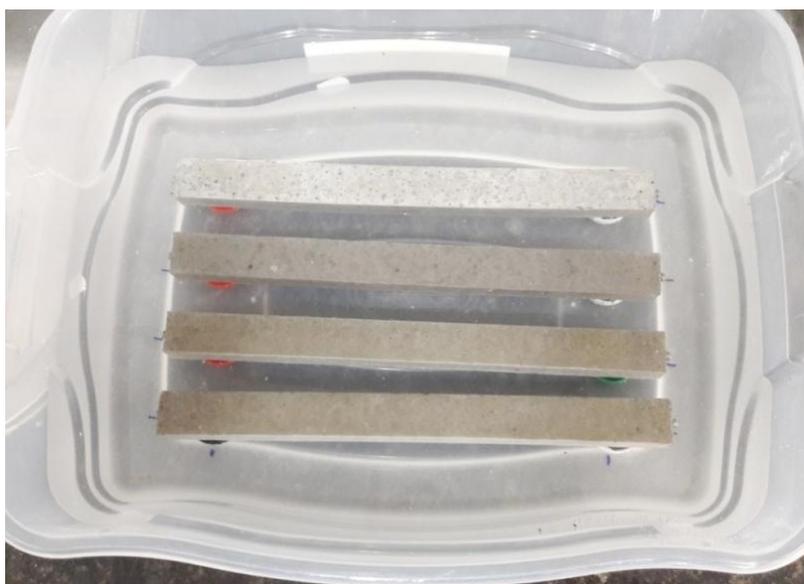
Figura 18 – Armazenamento dos corpos de prova

Os corpos de prova foram colocados assentados sobre dois apoios de pequena seção, mostrados na Figura 18, de modo que as superfícies inferiores das barras não ficaram em contato com o recipiente, e sim permanentemente banhadas pela solução. Os apoios possuem entre 1,0 a 1,5 centímetros de altura em relação ao fundo do recipiente.

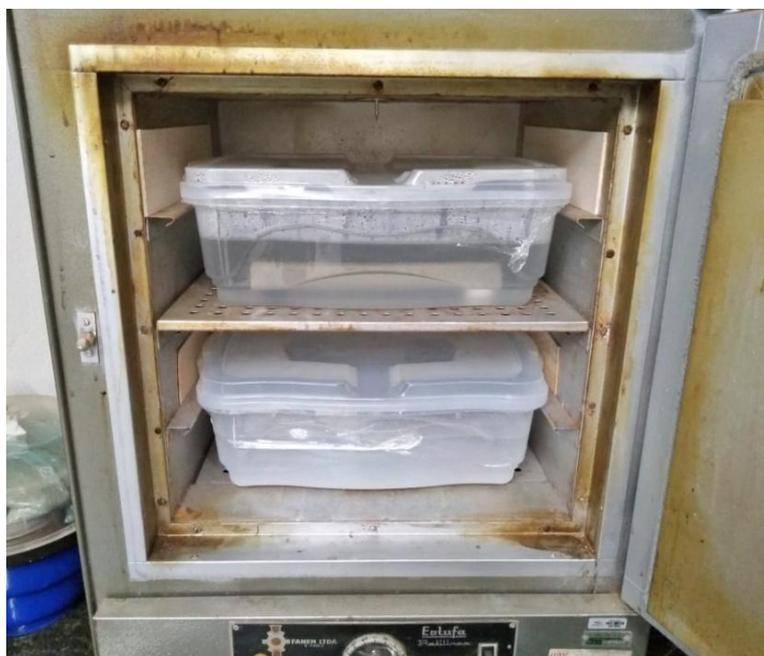
Figura 19 – Corpos de prova em cura final

Os recipientes foram levados para a estufa, conforme mostra a Figura 19, onde permaneceram sob regime de temperatura constante de  $(40 \pm 2) ^\circ\text{C}$  ao longo do ensaio.

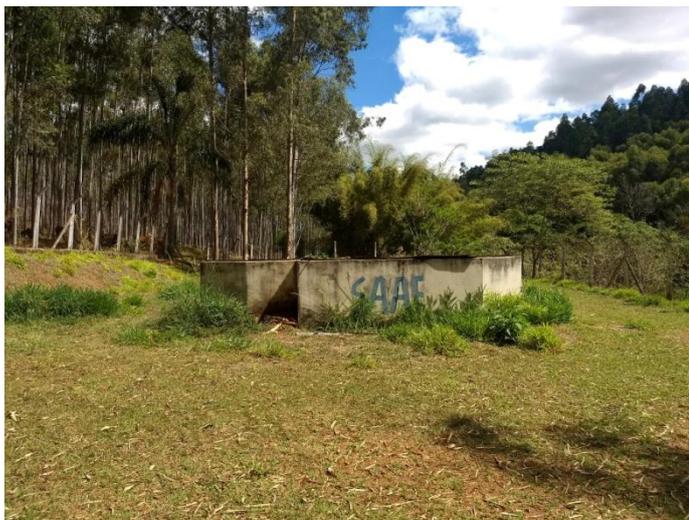
Figura 20 – ETE no município de Coqueiral – MG

A ETE, apresentada nas figuras 20 e 21, está em operação há 20 anos e foi escolhida com o intuito de estudar uma obra local.

O tratamento do esgoto é feito parcialmente, e consiste na separação da parte mais sólida da parte líquida, resultando em um tratamento de cerca de 40% do esgoto.

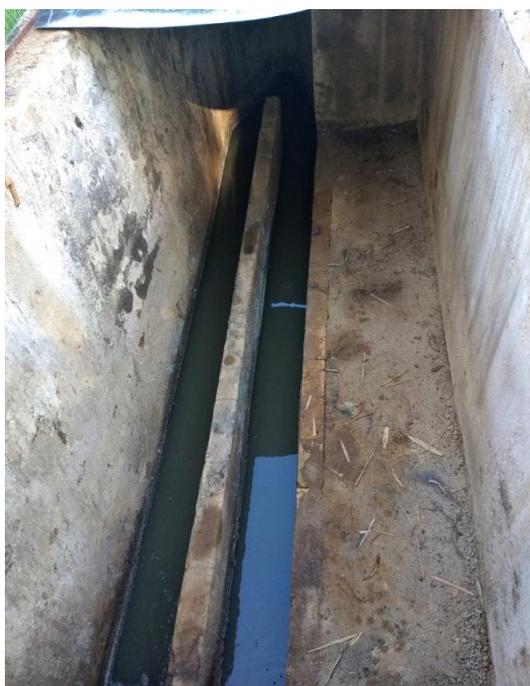
Figura 22 – Caixa de recebimento da ETE de Coqueiral - MG

As amostras foram coletadas na ETE da cidade de Coqueiral, no dia 02 de outubro de 2019. As mesmas foram retiradas da caixa de recebimento de esgoto, mostrada na Figura 22, e armazenadas em recipiente plástico com tampa. Após a coleta, os recipientes foram levados para refrigeração no laboratório até o dia seguinte, quando ocorreu a execução do ensaio.

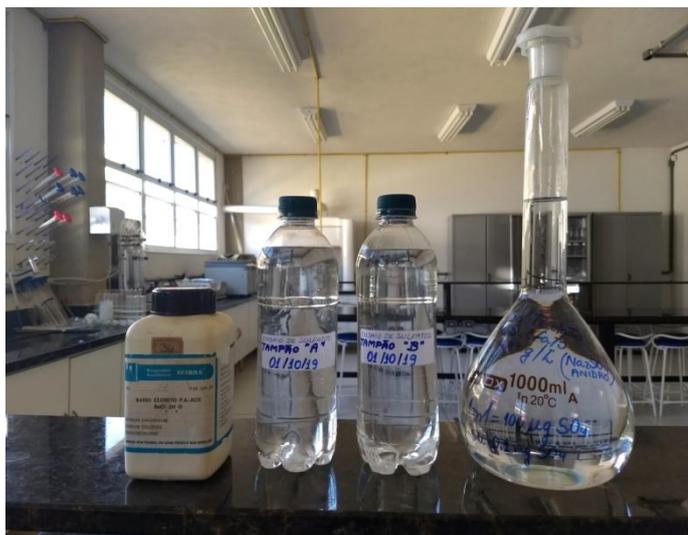
Figura 23 – Soluções reagentes

Com as soluções preparadas, separou-se cristais de cloreto de bário ( $\text{BaCl}_2$ ), conforme mostrados na Figura 23, e prosseguiu-se os ensaios do método turbidimétrico.

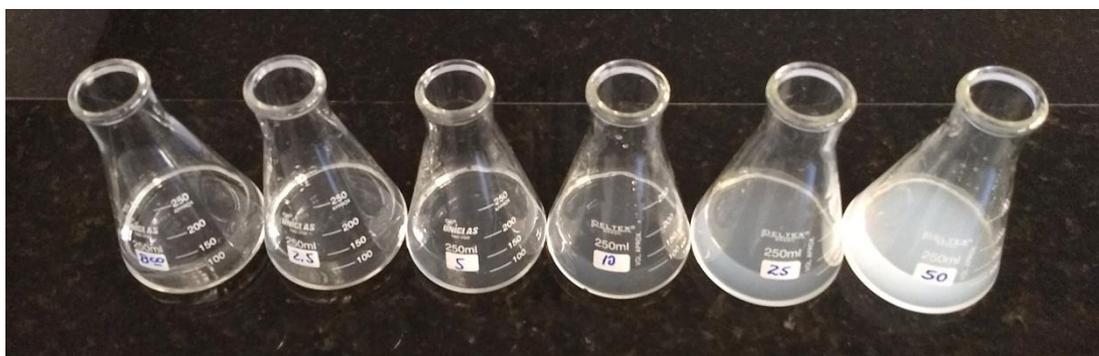
Figura 24 – Soluções preparadas

Foram preparadas soluções padrões com diferentes concentrações utilizando balões volumétricos de 100 mL, e as transferindo para Erlenmeyers de 250 mL. Em cada Erlenmeyer, foram adicionadas 20 mL da solução tampão A, pois a concentração de sulfato das amostras foi maior que 10 mg/L. Preparou-se também um padrão “branco”, com água destilada, para a calibração do espectrofotômetro. A Figura 24 apresenta as soluções preparadas.

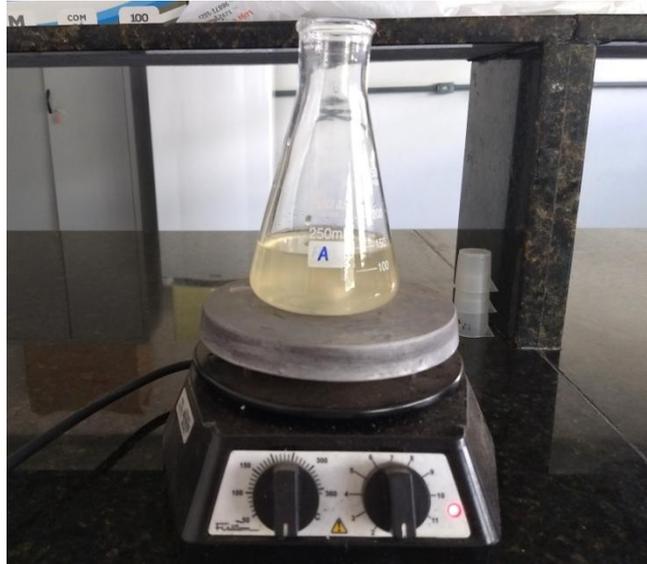
Figura 25 – Agitador magnético

A curva de calibração foi construída iniciando-se pelo padrão “branco”. Nos demais padrões, adicionou-se 0,5 g de cristais de  $\text{BaCl}_2$  e deixou-se agitar por  $60 \pm 2$  segundos, no agitador magnético (Figura 25) com velocidade constante.

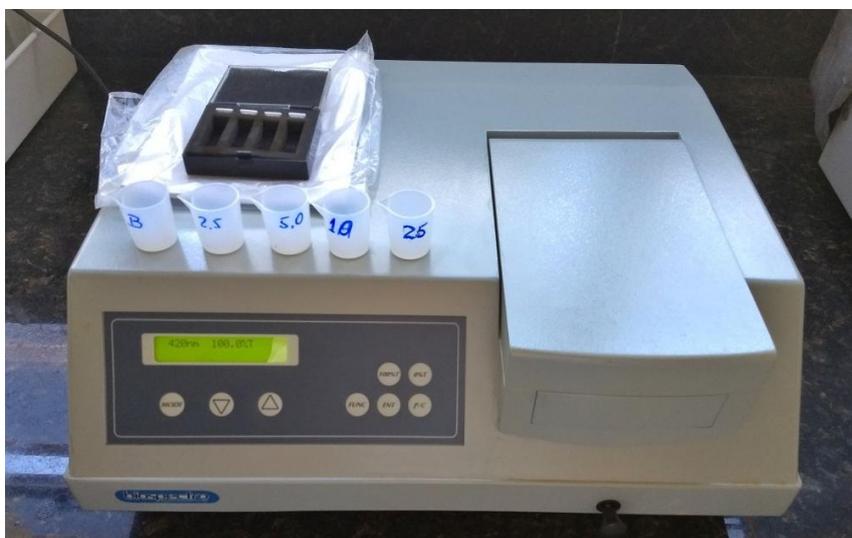
Figura 26 – Espectrofotômetro

Após a agitação, transferiu-se a solução do Erlenmeyer para uma cubeta e esperou-se  $5 \pm 0,5$  minutos. Efetuaram-se as leituras de turbidez no espectrofotômetro, com comprimento de igual a 420 nm, conforme a Figura 26.

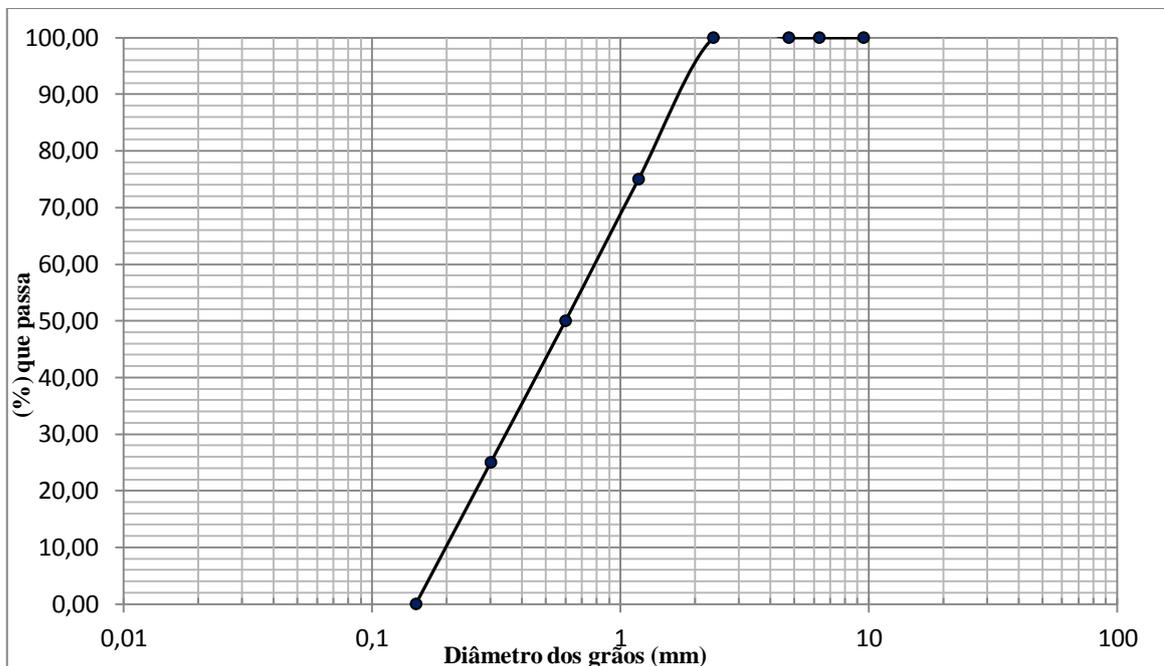
Figura 27 – Curva granulométrica do agregado miúdo

A classificação granulométrica do agregado miúdo, conforme estabelecida pela ABNT NBR 13583:2014, gerou a curva granulométrica linear mostrada na Figura 27.

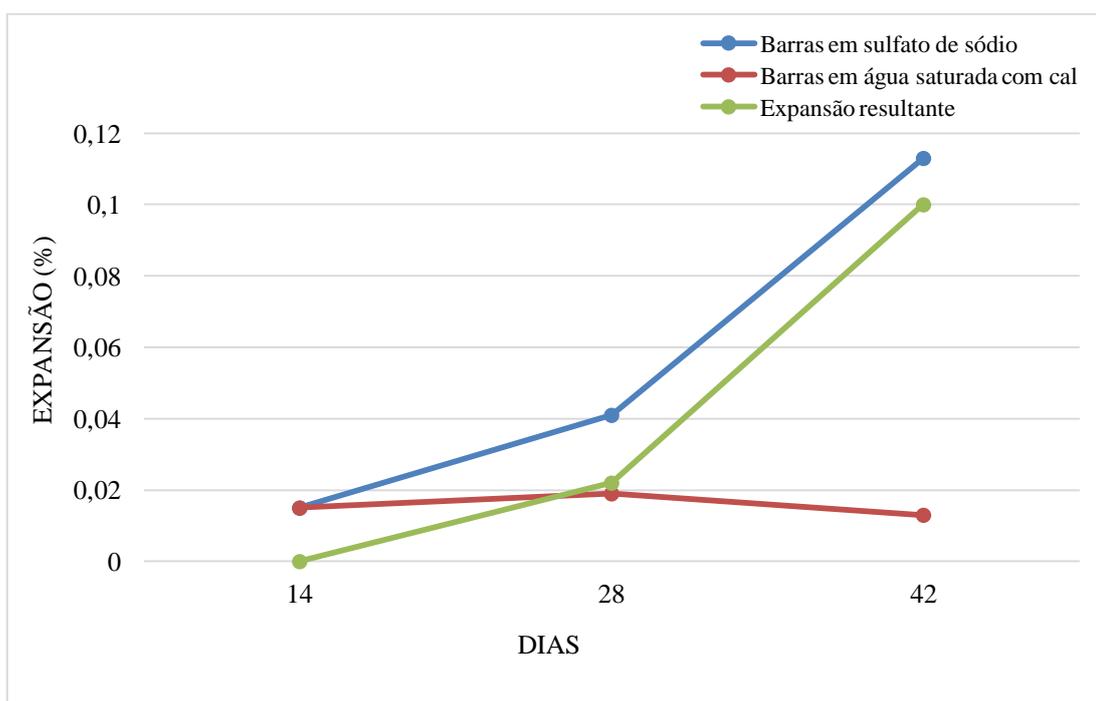
Figura 28 – Expansão resultante das barras de argamassa

A expansão resultante em 42 dias foi de 0,10%. A ABNT NBR 13583:2014 não estabelece limites para a expansão. Não houve fissuras e empenamentos nas barras, as mesmas se mostraram intactas.
