ENGENHARIA CIVIL

**AVALIAÇÃO SUPERFICIAL E PROPOSTA DE SOLUÇÃO DAS PATOLOGIAS DO
PAVIMENTO FLEXÍVEL NA AVENIDA XV DE NOVEMBRO LOCALIZADA NA
CIDADE DE ILCÍNEA – MG**

Trabalho de conclusão de curso apresentado ao curso de Engenharia Civil do Centro Universitário do Sul de Minas – UNIS/MG como pré-requisito para obtenção de grau bacharel.

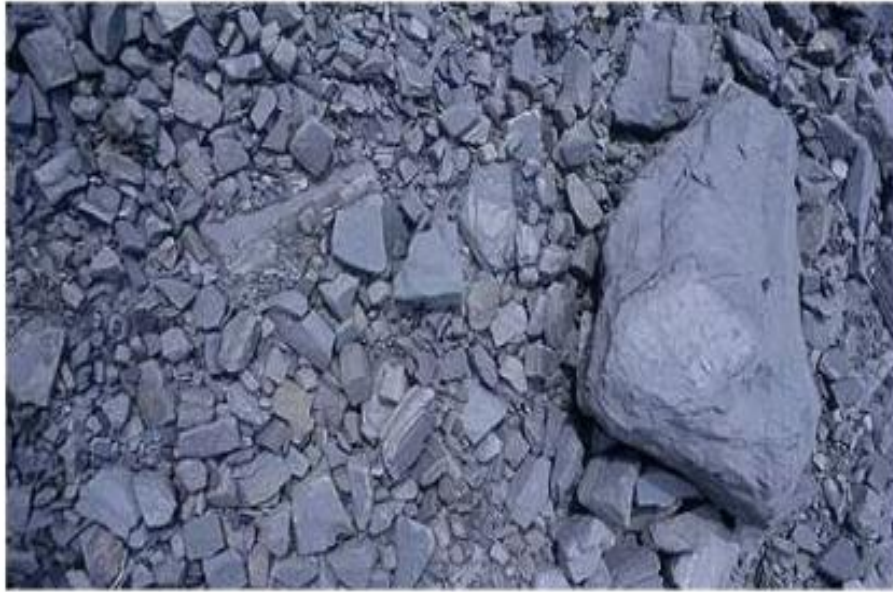
Figura 4 - Agregados artificiais (xisto expandido).

A figura 4 mostra um xisto expandido como exemplo de agregados artificiais.

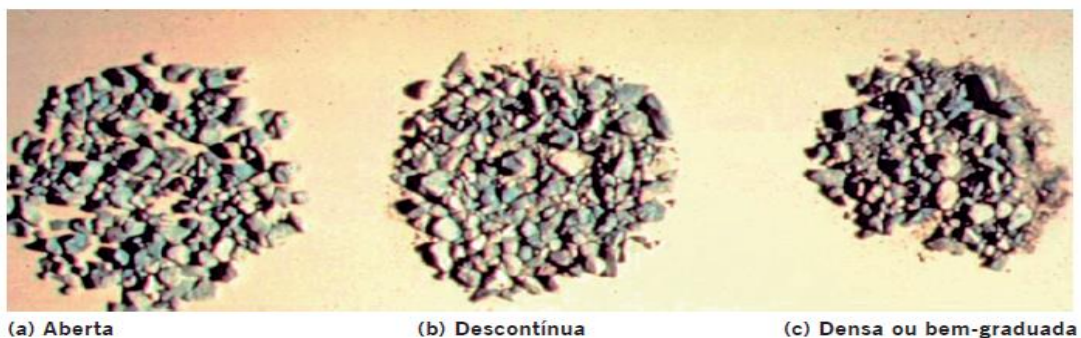
Figura 6 - Composição granulométrica dos tipos de misturas a quente.

- Graduação descontínua – curva granulométrica com proporcionalidade dos grãos de maiores dimensões em quantidade dominante em relação aos grãos de dimensões intermediárias, completados por certa quantidade de finos de forma a ter uma curva descontínua em certas peneiras, com o objetivo de tornar o esqueleto mineral mais resistente a deformação permanente com o maior número de contatos entre os agregados graúdos.

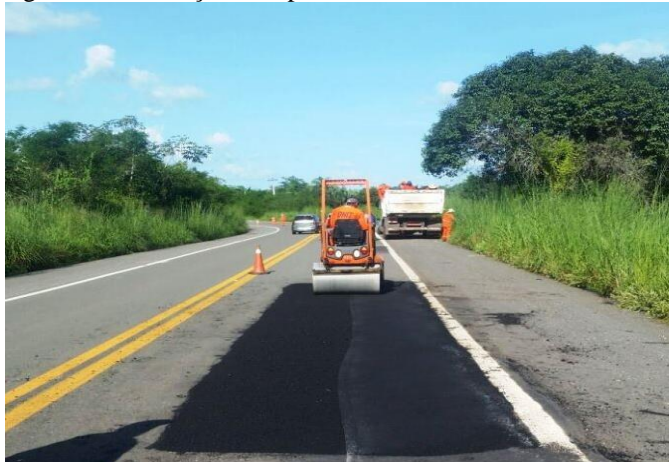
Figura 8 - Realização de tapa buraco.

Tem como objetivo reparar ou sanar um defeito e restabelecer o funcionamento dos componentes da rodovia, trazendo assim conforto e segurança ao usuário. Pode citar de operação a execução de tapa buracos, selagem de trincas, conforma mostra a figura 8.

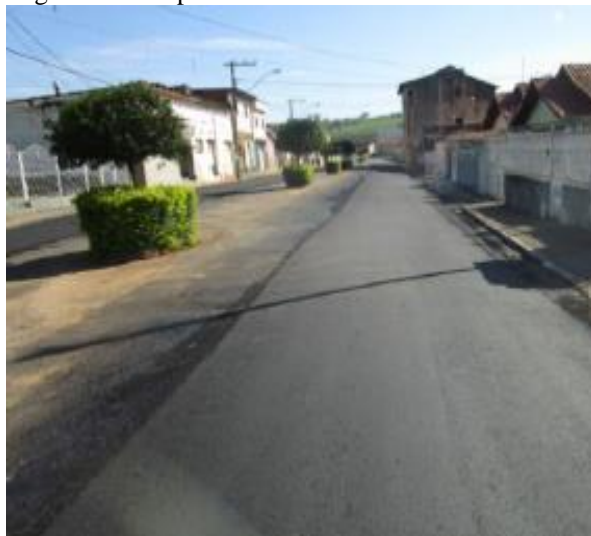
Figura 9 - Recapeamento de uma via.

Tem como objetivo evitar o surgimento ou agravamento de defeitos. Trata-se de tarefas feitas durante o ano, mas cuja a frequência de execução depende do trânsito, topografia e clima. Alguns exemplos que podem ser destacados são a execução de tapa buracos, remendo profundo com demolição parcial, recapeamento, entre outros. A figura 9 abaixo mostra o recapeamento de uma via.

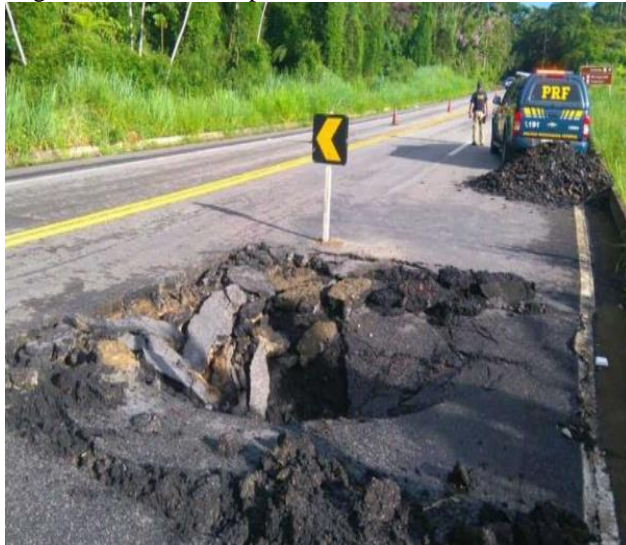
Figura 10 - Erosão na pista.

Tem como objetivo o serviço ou a recuperação dos trechos onde tenham sido seccionados, obstruídos ou danificados por um evento extraordinário ou até mesmo catastrófico em que ocasionou a interrupção do tráfego na rodovia. Exemplificando este tipo de operação, pode-se destacar erosão na pista, desmoronamento de aterro ou barranco, entre outros. A figura 10 mostra uma exemplificação de uma causa para operação de emergência.

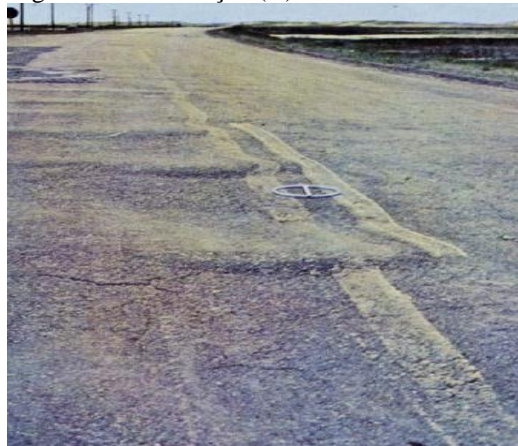
Figura 11 - Ondulação (O).

As ondulações são definidas por Bernucci *et al* (2008) como também sendo deformações transversais com decorrências na maioria das vezes da consolidação diferencial do subleito, tendo a diferença da corrugação no comprimento da onda entre duas cristas da ordem de metros. As duas são classificadas pela letra (O) pela norma do DNIT 005/2003 – TER. A figura 11 mostra esse tipo de defeito. As principais causas são a compactação inadequada das camadas do pavimento ou acabamento deficiente, a sobrecarga provocada pelo tráfego ou ainda tráfego com alternância de direção, como em cruzamentos e rotatórias.

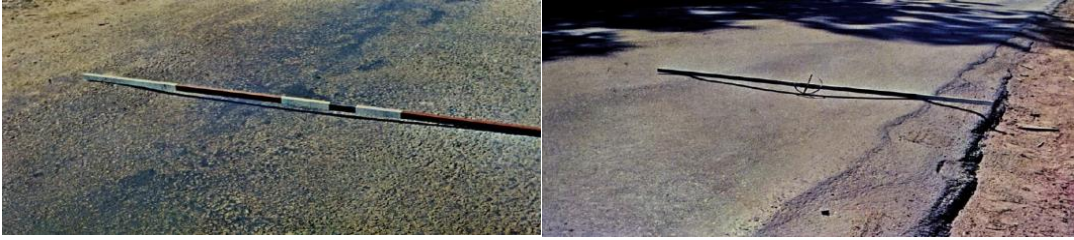
Figura 12 - Afundamento plástico local (ALP) e na trilha da roda (ATP).

Segundo DNIT 005/2003-TER são afundamentos causados por fluência plástica de uma ou mais camadas do pavimento ou do subleito acompanhado do levantamento, quando sua extensão for de até 6 metros é denominado afundamento plástico local (ALP), se for maior que 6 metros se defini em afundamento plástico da trilha de roda (ATP). Esse tipo de afundamento ocorre geralmente quando há a ruptura por cisalhamento de uma ou mais camadas do pavimento, em função de sobrecarga ou perda da capacidade de suporte das camadas em função de saturação das camadas de solo ou calor excessivo incidindo sobre a camada betuminosa.

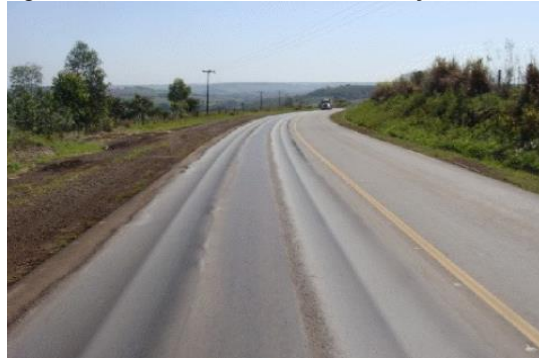
Figura 13 - Afundamento de consolidação da trilha da roda (ATC).

O DNIT 005/2003 – TER defini esse tipo de afundamento como sendo causado pela consolidação diferencial de uma ou mais camadas do pavimento ou subleito, não estando acompanhado do solevamento. Pode ser definido da mesma forma que o afundamento plástico, sendo o afundamento de consolidação local (ALC) quando a extensão da patologia não ultrapasse 6 metros e afundamento de consolidação da trilha de roda (ATC) quando for superior a 6 metros ao longo da trilha de roda.

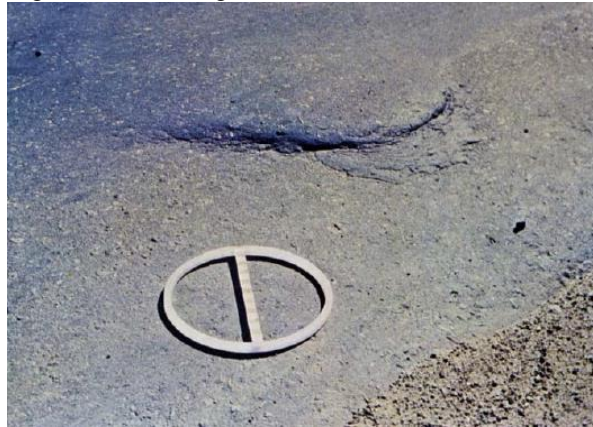
Figura 14 - Escorregamento (E).

O DNIT 005/2003 – TER defini como sendo escorregamento o deslocamento do revestimento em relação a camada abaixo do pavimento, surgindo fendas em forma de meia-lua. Isso ocorre em pavimentos submetidos a calor excessivo o que provoca a fluência do CBUQ, também pode ser causado pelo emprego de massas asfálticas com excesso de CAP e escassez de vazios, ou em situações em que o CAP empregado era muito fluido em função do tráfego e do tipo de carregamento (locais de grande aceleração/frenagem ou com fluxo lento e canalizado), além disso, uma pintura de ligação inadequada também poderia causar escorregamentos.

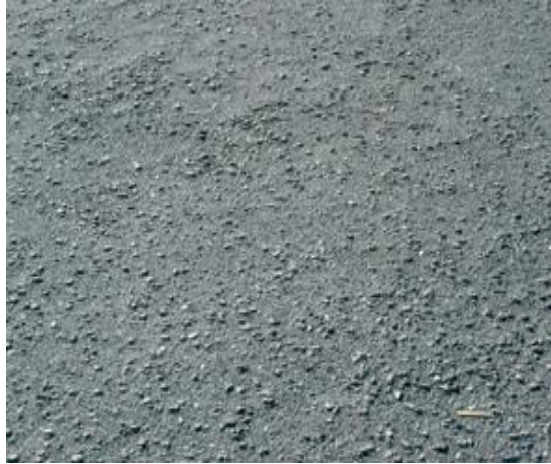
Figura 16 - Desgaste (D).

Conforme a norma do DNIT 005/2003 – TER, desgaste é o efeito da perda progressiva do agregado do pavimento, sendo caracterizado por ter a superfície aspreza e sendo provocado por esforços tangenciais vindos pelo tráfego.

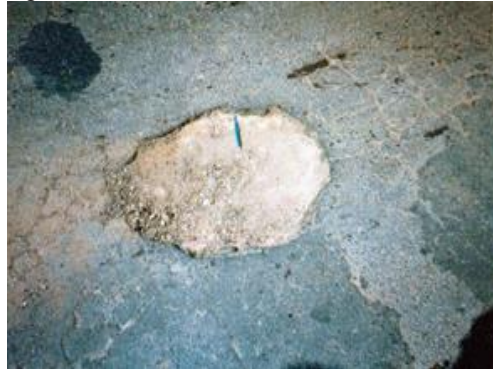
Figura 17 - Panela ou Buraco (P).

Segundo a norma do DNIT 005/2003 – TER a panela ou buraco tem como característica uma cavidade formada na superfície do pavimento, podendo chegar nas demais camadas inferiores, causadas principalmente por falta de aderência entre camadas superpostas provocando a desagregação das camadas do pavimento.

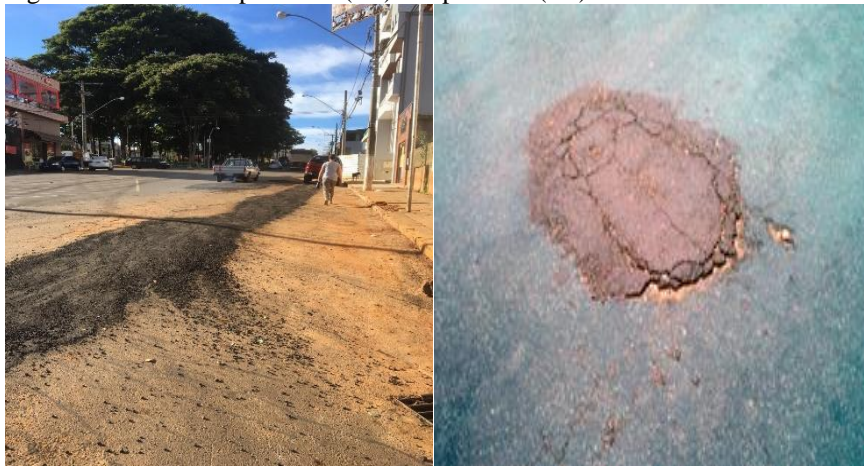
Figura 18 - Remendo profundo (RP) e superficial (RS).

Podem ser resultado de uma operação “tapa-buraco” como dito acima, buscando minimizar os efeitos de placas já existentes, ou ainda, serem resultado de alguma intervenção de natureza não estrutural no pavimento, como por exemplo, em casos de vias em que o sistema de esgoto passa sob o pavimento, eventualmente, pode ser necessário “abrir” o pavimento para possíveis manutenções da tubulação, após finalização do serviço, o pavimento é refeito através de um remendo.

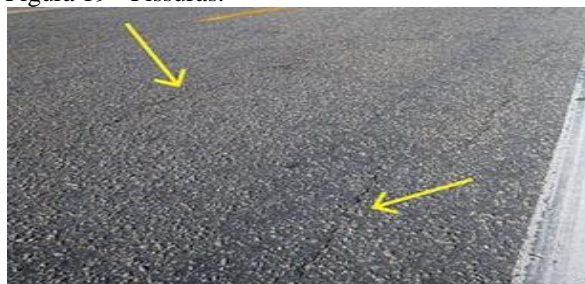
Figura 19 - Fissuras.

A norma 005/2003 – TER do DNIT caracteriza como fenda de largura capilar no pavimento, no sentido longitudinal, transversal ou obliquamente da via, podendo ser visto somente a uma distância menor ou igual a 1,50 metros como citado acima.

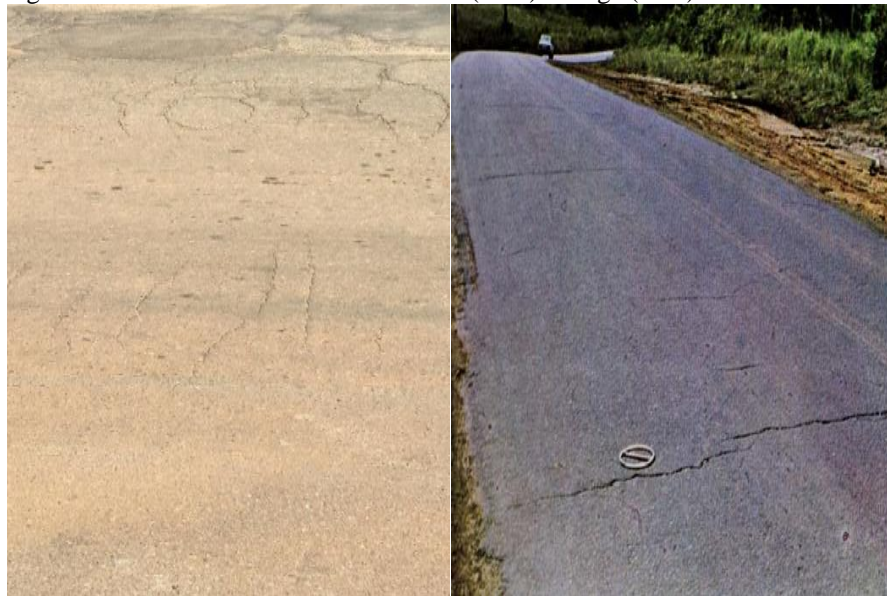
Figura 20 - Trinca isolada transversal curta (TTC) e longa (TTL).

- Trincas isoladas transversais – Segundo a norma do DNIT 005/2003 – TER são trincas que apresentam direção predominantemente ortogonal ao eixo da via. Tendo a sua extensão até 100 centímetros é classificada como sendo trinca transversal curta, superior a isto denomina-se trinca transversal longa. São geralmente causadas por retração térmica do CBUQ (concreto betuminoso usinado a quente) ou da base cimentada, pela retração plástica da base cimentada ou ainda por recalques diferenciais.

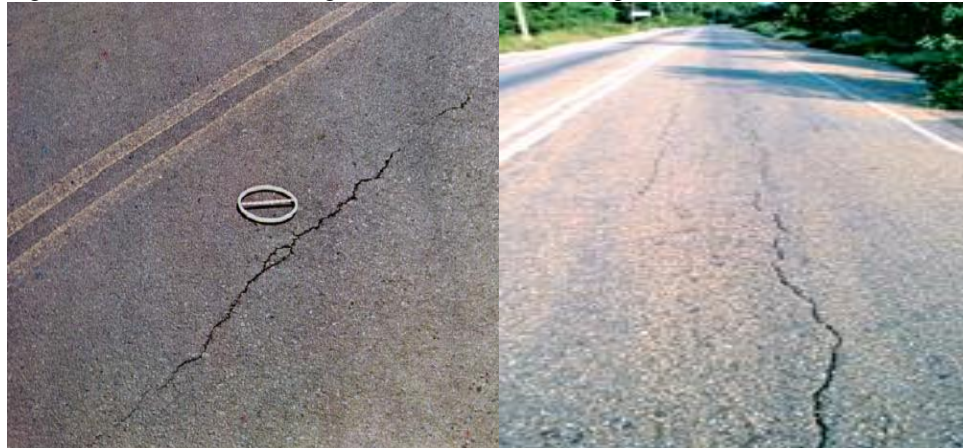
Figura 21 - Trinca isolada longitudinal curta (TLC) e longa (TLL).

- Trincas isoladas longitudinais – A norma do DNIT 005/2003 – TER define como sendo a trinca que se apresenta na direção predominantemente paralela ao eixo da via, sendo sua extensão de até 100 centímetros denominada trinca longitudinal curta e quando maior que 100 centímetros trinca longitudinal longa. São geralmente sinais de um princípio de degradação por fadiga, de um possível escorregamento/rastejo de maciços ou ainda serem reflexo de uma junta construtiva mal executada.

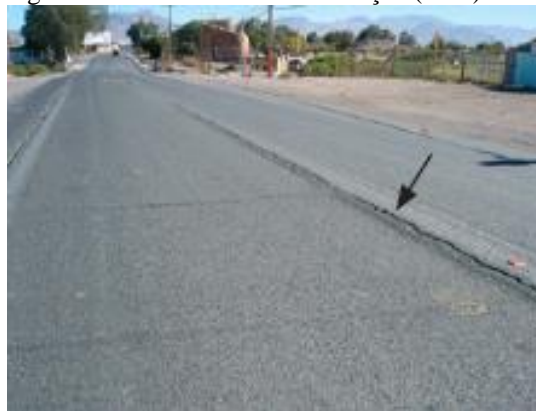
Figura 22 - Trinca isolada de retração (TRR).

- Trinca isolada de retração (TRR) – Diante do que diz o DNIT na norma 005/2003 – TER, trincas de retração não são atribuídas aos fenômenos de fadiga e sim de retração térmica, que pode ser do material do revestimento, da base rígida ou da semirrígida abaixo ao revestimento trincado.

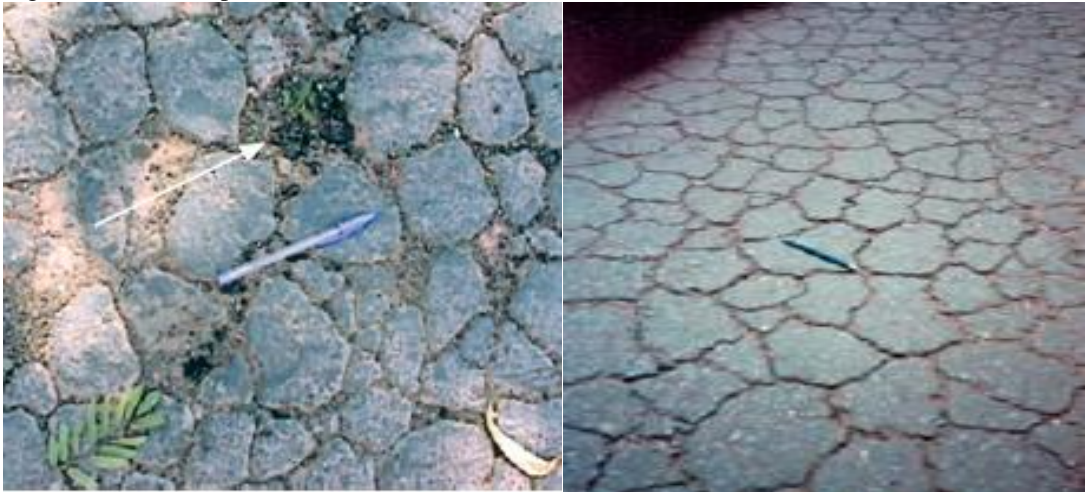
Figura 23 - Trinca tipo "Couro de Jacaré" com erosão (JE) e sem erosão (J).

- Trinca tipo “Couro de Jacaré” – Conforme a norma do DNIT 005/2003 – TER couro de jacaré são um conjunto de trincas interligadas sem direções preferenciais, assemelhando ao aspecto de couro de jacaré, podendo apresentar ou não erosão acentuada nas bordas. Essa trinca é reflexo de um estágio avançado de fadiga, a partir desse ponto, se não for executado correções, muitas panelas passarão a surgir no pavimento. Quando o defeito chega a esse ponto o pavimento passa a ter baixa capacidade de distribuição de esforços e elevadas deflexões. Quando muito precoce, pode indicar falhas construtivas como oxidação do CAP, ou tráfego além do considerado em projeto.

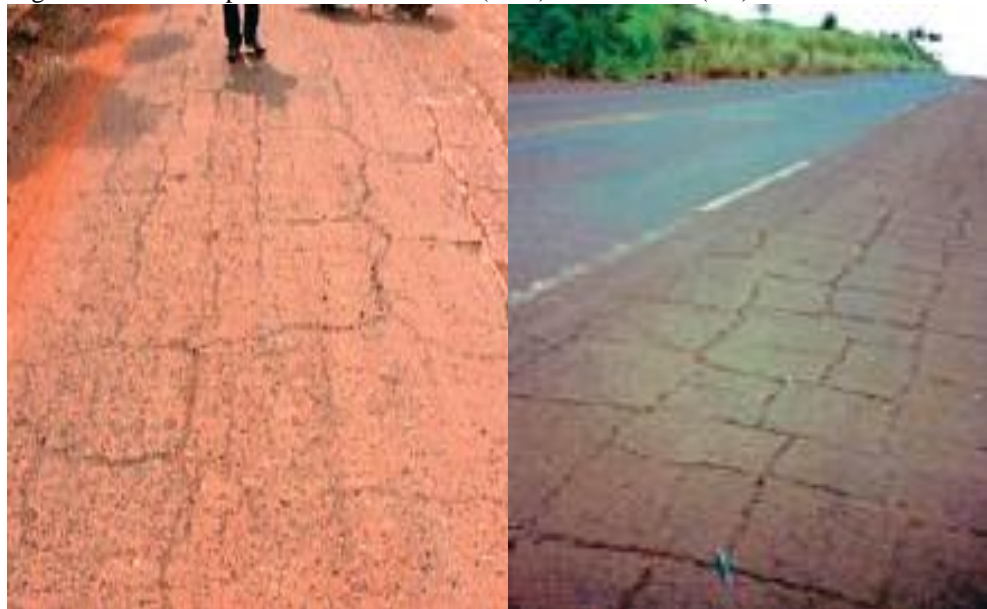
Figura 24 - Trinca tipo "Bloco" com erosão (TBE) e sem erosão (TB).

- Trinca tipo “Bloco” – A norma 005/2003 – TER do DNIT classifica esse tipo de trinca como sendo um conjunto de trincas bem definidas, podendo ou não apresentar erosão acentuada nas bordas com a caracterização de blocos. Essas trincas podem ser causadas por processo avançado de fadiga em bases cimentadas, bem como por reflexão de fissuras quando a camada de revestimento for aplicada sobre um pavimento de blocos pré-existente.

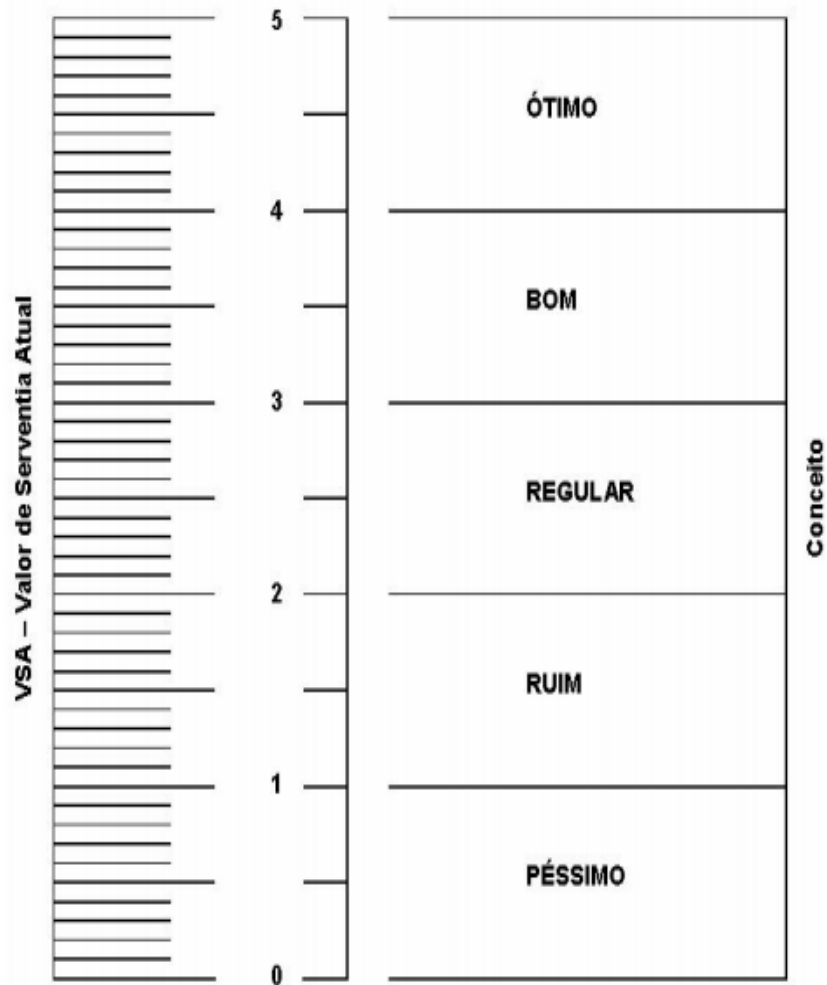
Figura 27 - Ficha de avaliação de serventia.

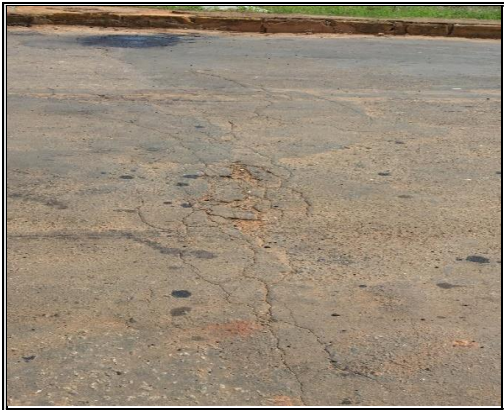
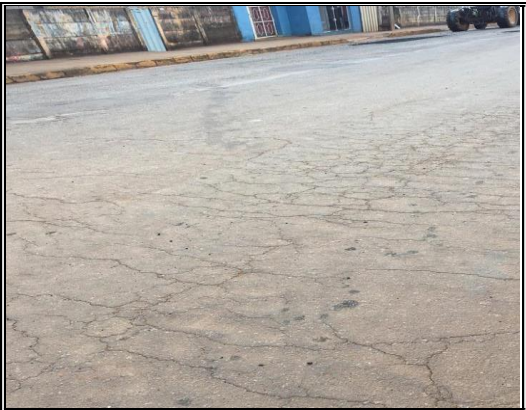
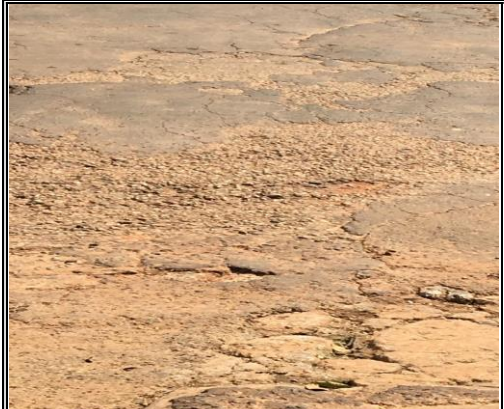
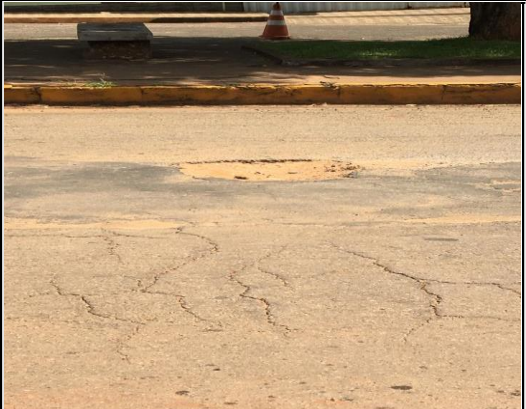
Quadro 12 - VSA do trecho 2.

Patologia	Trinca isolada trasnversal	Patologia	Trinca couro de jacaré c/erosão

Patologia	Desgaste do pavimento	Patologia	Buraco ou Panela		
Patologias da Avenida		(0 a 5) - VSA			
Trinca Isolada Transversal					X
Trinca Isolada Longitudinal					
Trinca de Retração					
Trinca Couro de Jacaré Com Erosão					X
Trinca Couro de Jacaré Sem Erosão					
Trinca Tipo Bloco com Erosão					
Trinca Tipo Bloco sem Erosão					
Desgate do Pavimento					X
Buraco ou Panela					X
Remendo		X			
		1,30

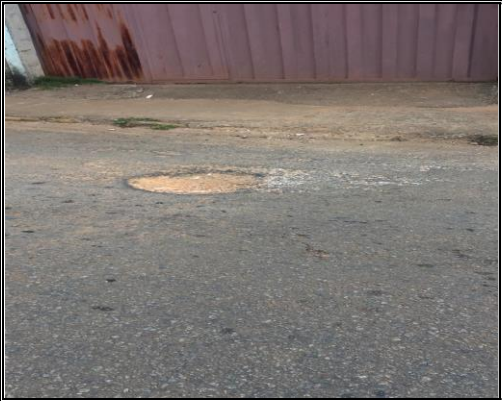
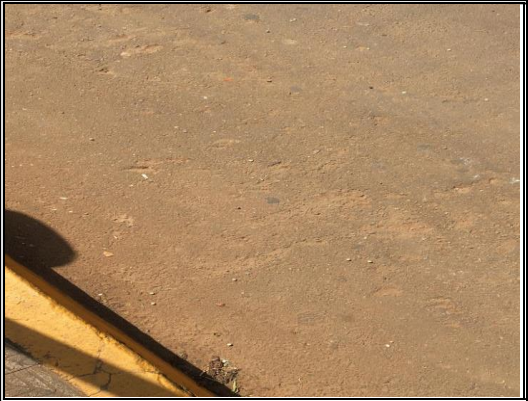
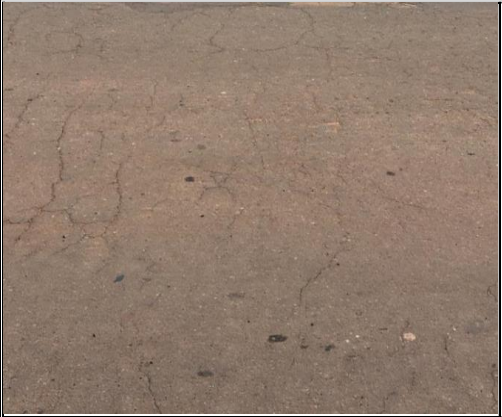
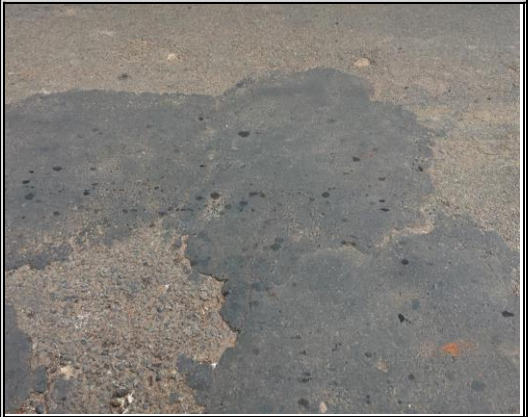
Patologia	Buraco ou Panela	Patologia	Desgaste do pavimento

Patologia	Trinca isolada transversal	Patologia	Remendo superficial	
Patologias da Avenida		(0 a 5) - VSA		
Trinca Isolada Transversal	X	1,65		
Trinca Isolada Longitudinal				
Trinca de Retração				
Trinca Couro de Jacaré Com Erosão	X			
Trinca Couro de Jacaré Sem Erosão				
Trinca Tipo Bloco com Erosão				
Trinca Tipo Bloco sem Erosão				
Desgaste do Pavimento	X			
Buraco ou Panela	X			
Remendo	X

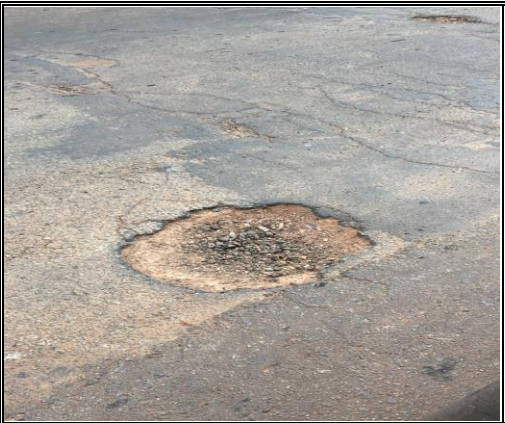
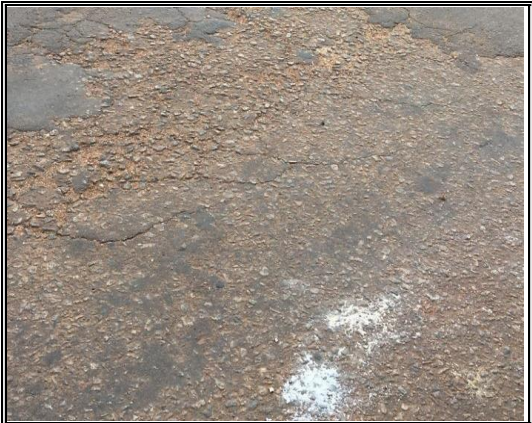
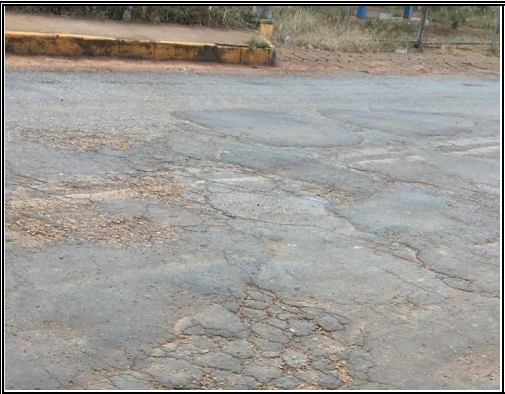
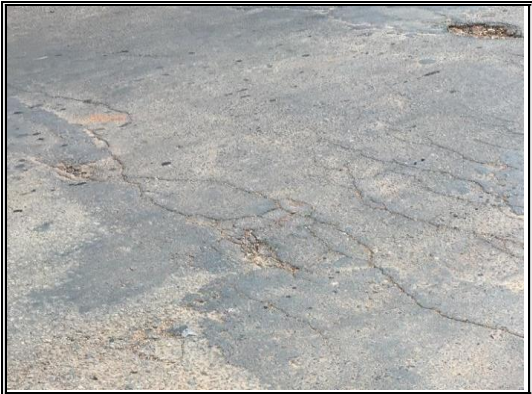
Patologia	Buraco ou Panela	Patologia	Desgaste do pavimento

Patologia	Remendo superficial	Patologia	Trinca isolada transversal	
Patologias da Avenida		(0 a 5) - VSA		
Trinca Isolada Transversal		X	2,00	
Trinca Isolada Longitudinal				
Trinca de Retração				
Trinca Couro de Jacaré Com Erosão		X		
Trinca Couro de Jacaré Sem Erosão				
Trinca Tipo Bloco com Erosão				
Trinca Tipo Bloco sem Erosão				
Desgaste do Pavimento		X		
Buraco ou Panela		X		
Remendo		X

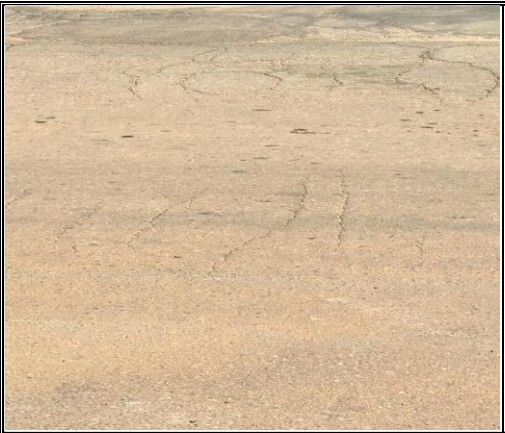
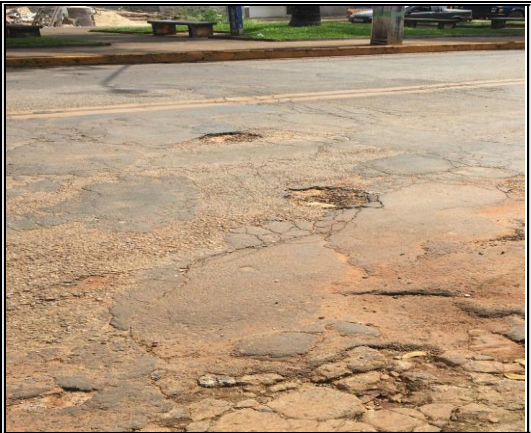
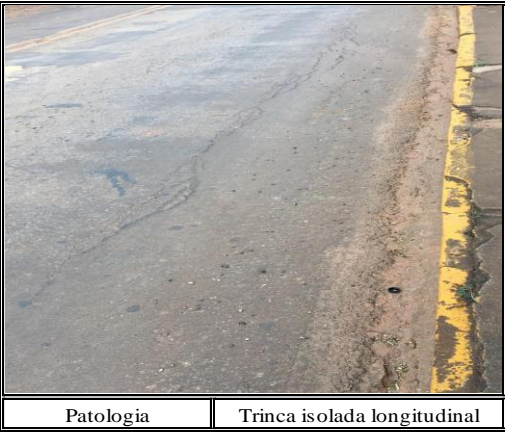
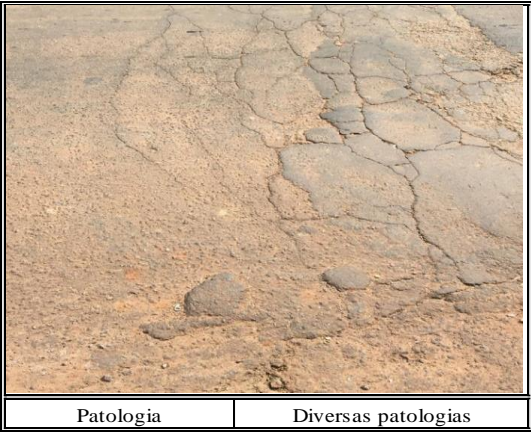
Patologia	Trinca isolada transversal	Patologia	Conjunto de patologias

Patologia	Trinca isolada longitudinal	Patologia	Diversas patologias	
Patologias da Avenida				
Trinca Isolada Transversal		X	(0 a 5) - VSA	
Trinca Isolada Longitudinal		X		
Trinca de Retração			1,50	
Trinca Couro de Jacaré Com Erosão		X		
Trinca Couro de Jacaré Sem Erosão				
Trinca Tipo Bloco com Erosão				
Trinca Tipo Bloco sem Erosão				
Desgaste do Pavimento		X		
Buraco ou Panela		X		
Remendo		X

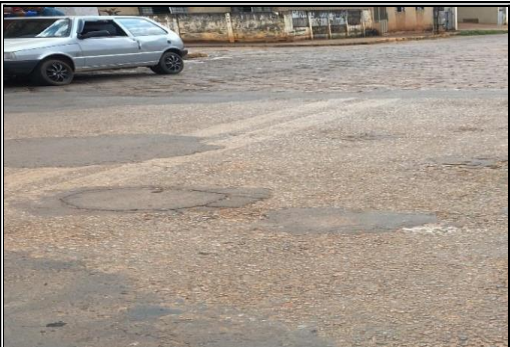
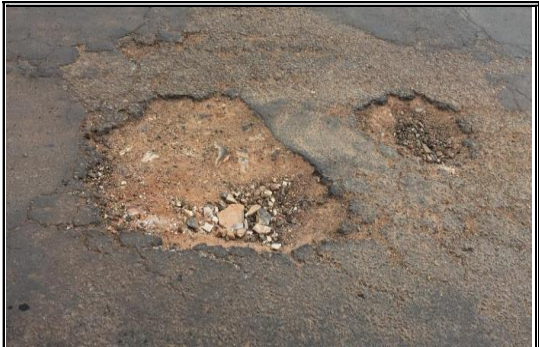
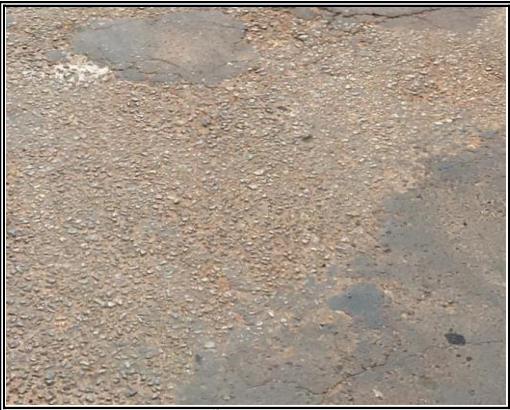
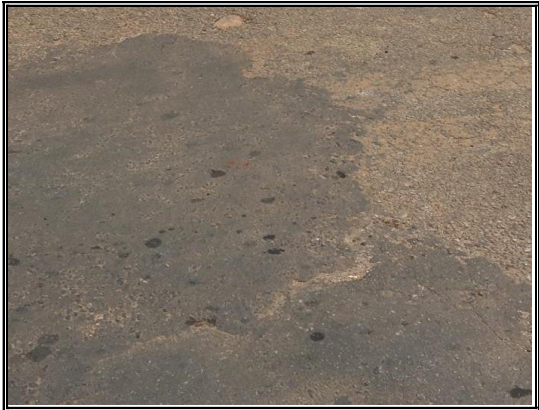
Patologia	Remendo superficial	Patologia	Buraco ou Panela

Patologia	Desgaste do pavimento	Patologia	Remendo superficial		
Patologias da Avenida		(0 a 5) - VSA 3,00			
Trinca Isolada Transversal					
Trinca Isolada Longitudinal					
Trinca de Retração					
Trinca Couro de Jacaré Com Erosão					
Trinca Couro de Jacaré Sem Erosão					
Trinca Tipo Bloco com Erosão					
Trinca Tipo Bloco sem Erosão					
Desgaste do Pavimento					X
Buraco ou Panela					X
Remendo		X

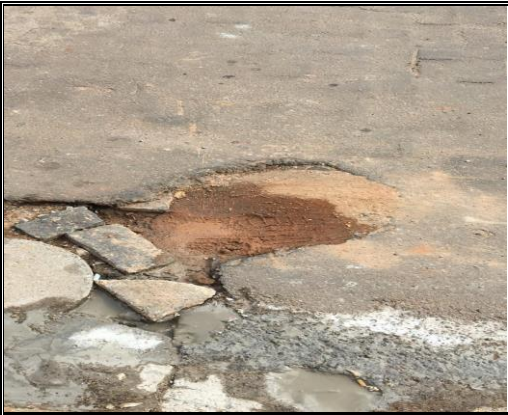
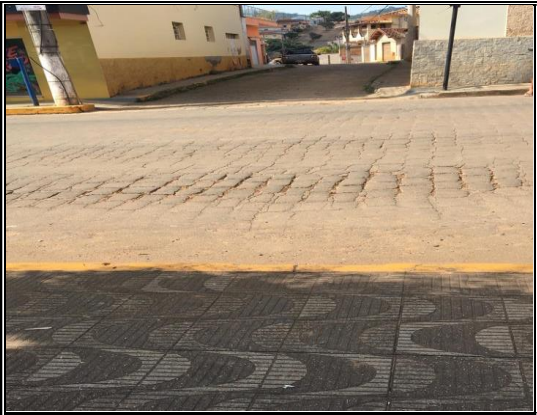
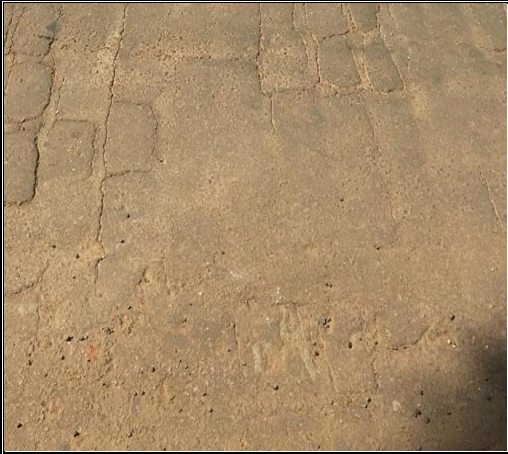
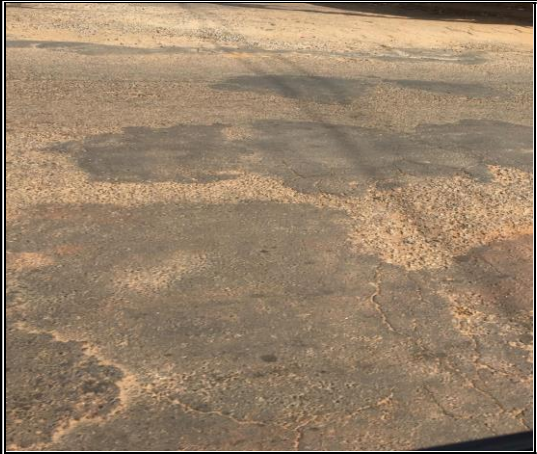
Patologia	Buraco ou Panela	Patologia	Trinca tipo "Bloco" c/erosão

Patologia	Desgaste do pavimento	Patologia	Remendo superficial		
Patologias da Avenida		(0 a 5) - VSA 1,95			
Trinca Isolada Transversal					
Trinca Isolada Longitudinal					
Trinca de Retração					
Trinca Couro de Jacaré Com Erosão					
Trinca Couro de Jacaré Sem Erosão					
Trinca Tipo Bloco com Erosão					X
Trinca Tipo Bloco sem Erosão					X
Desgate do Pavimento					X
Buraco ou Panela					X
Remendo		X

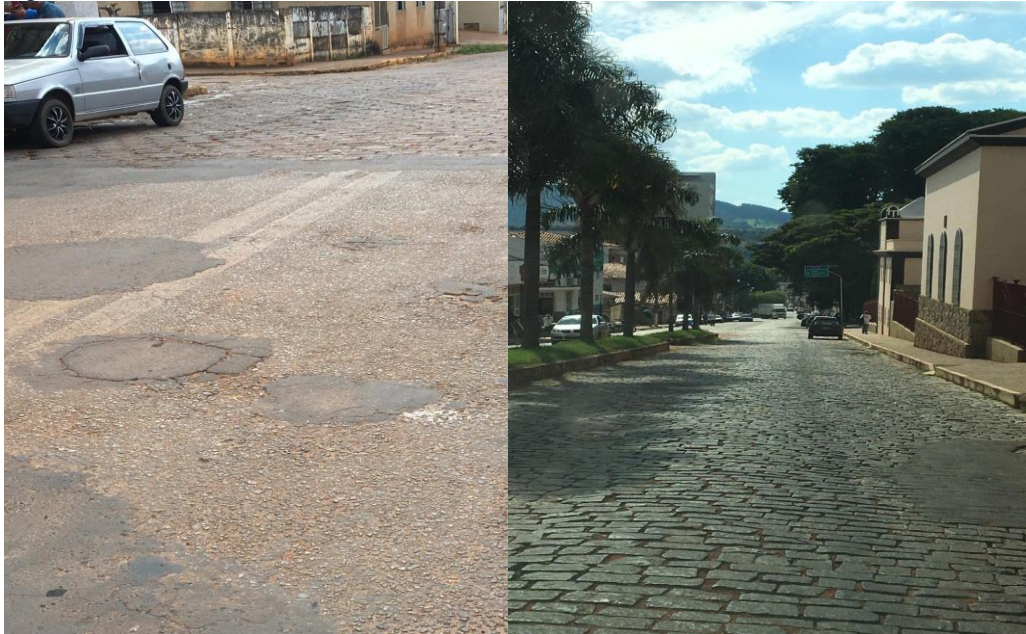
Figura 34 - Pavimentos do Trecho 6 e do Trecho 7.
