Gestão de Engenharias, Arquitetura e Tecnologia – GEAT
Curso de Arquitetura e Urbanismo

EQUIPAMENTOS URBANOS COMUNITÁRIOS: a Biblioteca Parque
como instrumento de inserção social e acesso à cultura

Este trabalho apresenta um projeto de pesquisa e proposta arquitetônica em nível de estudo preliminar acerca da importância de um equipamento público comunitário, uma Biblioteca Parque, na cidade de Varginha (MG), com o intuito de promover a inserção social e o acesso à cultura em um espaço com qualidade espacial favoráveis para o crescimento do indivíduo na produção e aperfeiçoamento do conhecimento. Neste sentido, levando-se em consideração a precariedade e a falta de espaços destinados ao aprendizado e a troca de experiências no município, a proposta apresenta-se como articulador do desenvolvimento intelectual e social dos usuários. Diante disso, a concepção do projeto apoiou-se em pesquisas bibliográficas como forma de referencial teórico e na análise e diagnóstico de dados levantados a partir de visitas técnicas à área de intervenção e a equipamentos diretamente ligados à cultura e educação. Levando-se em consideração esses aspectos, pode-se destacar a contribuição do estudo como

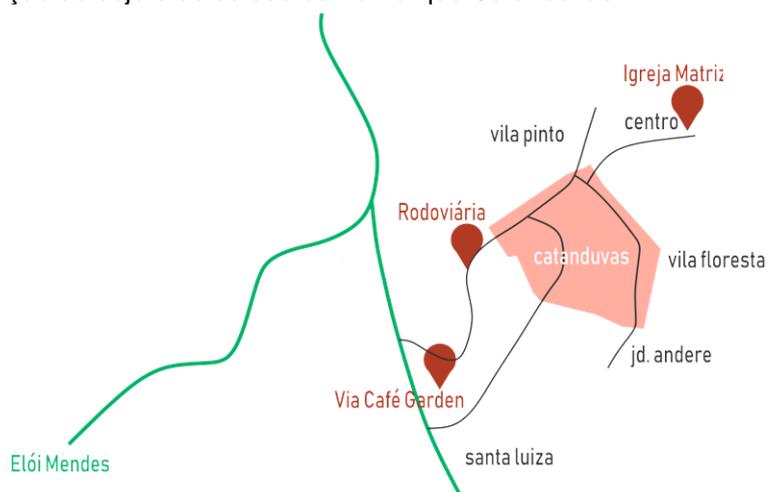
Figura 1 – Localização do objeto de estudo bairro Parque Catanduvras.

O terreno possui uma área aproximada de 18.600m² e um desnível de 20m aproximadamente do seu ponto mais alto à sua extremidade na margem inferior. Na área delimitada para a possível edificação, percebe-se um maciço arbóreo compacto natural, que poderá ser mantido, auxiliando na paisagem e no conforto do edifício. O grande declive encontrado no terreno deverá orientar o projeto, visto que favorece a qualidade visual da Biblioteca.

Para a implantação da Biblioteca Parque foi escolhido um terreno situado próximo a região central da cidade, em uma área mista, com edifícios públicos, privados e de maioria residencial em seu entorno. A área está localizada ao final da Rua Joaquim Batista Paiva, no bairro Parque Catanduvras, um dos principais acessos as universidades, faculdades e escolas de Varginha, onde o fluxo de veículos, tanto de passeio quanto de pequenas cargas é intenso. (FIG. 1)

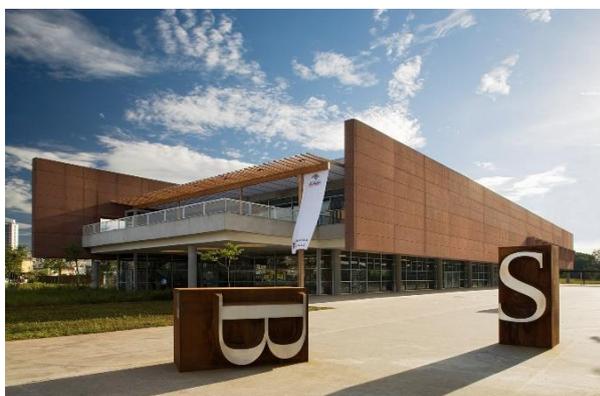
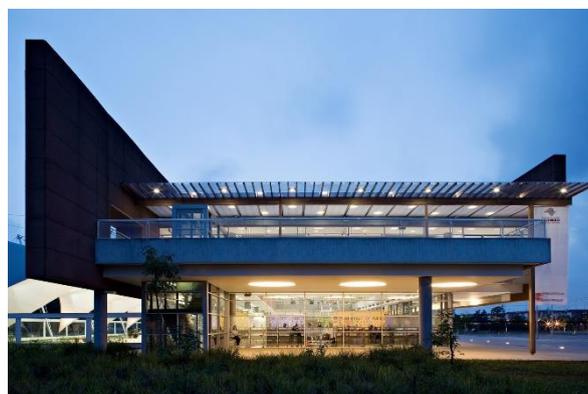
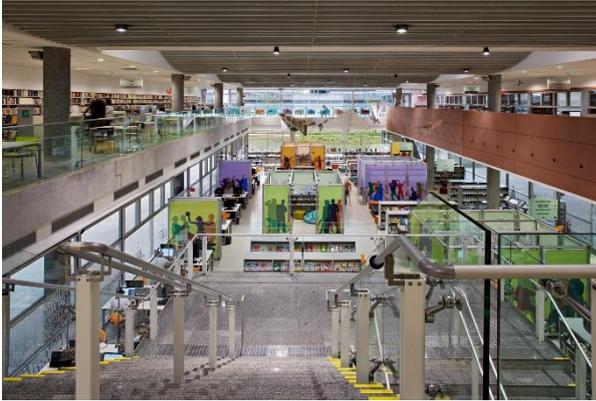
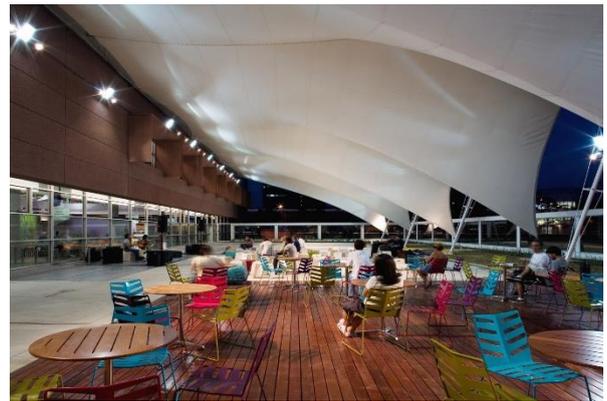
Figura 12 – Biblioteca São Paulo (Parque da Juventude).

(a) – Fachada principal do edifício

(b) – Vista lateral do edifício

(c) – Iluminação zenital e mezanino

(d) – Terraço coberto com estruturas tensionadas

O edifício trás uma planta com geometria regular que marcam sua horizontalidade e compõe a volumetria em forma de caixa (FIG. 13). A estrutura é formada por 20 pilares e 10 vigas espaçadas a cada 10 metros que sustentam a laje alveolar, um pátio interno e fachadas vedadas em vidro e placas de concreto pré-moldados com acabamento texturizado. O pavilhão é dividido em dois pavimentos, térreo e superior, e aproveitam o máximo da iluminação natural através das esquadrias presentes na cobertura.

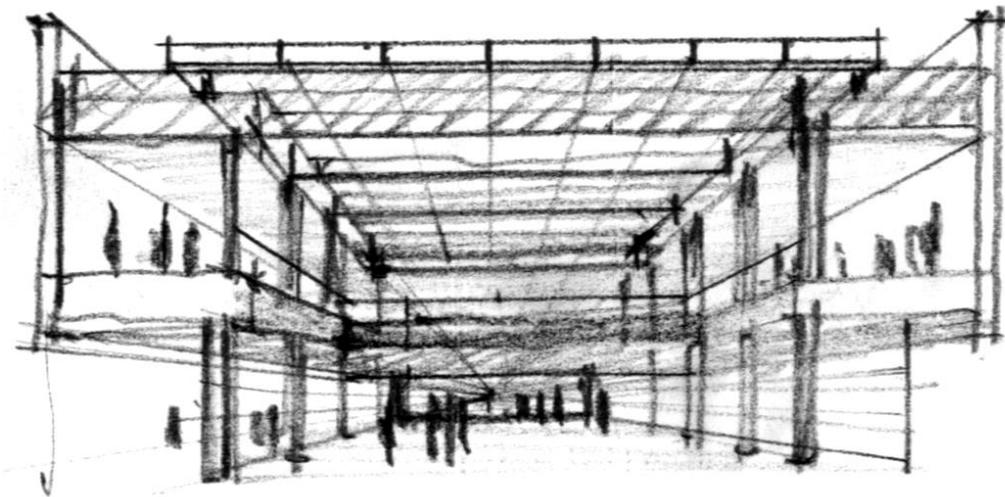
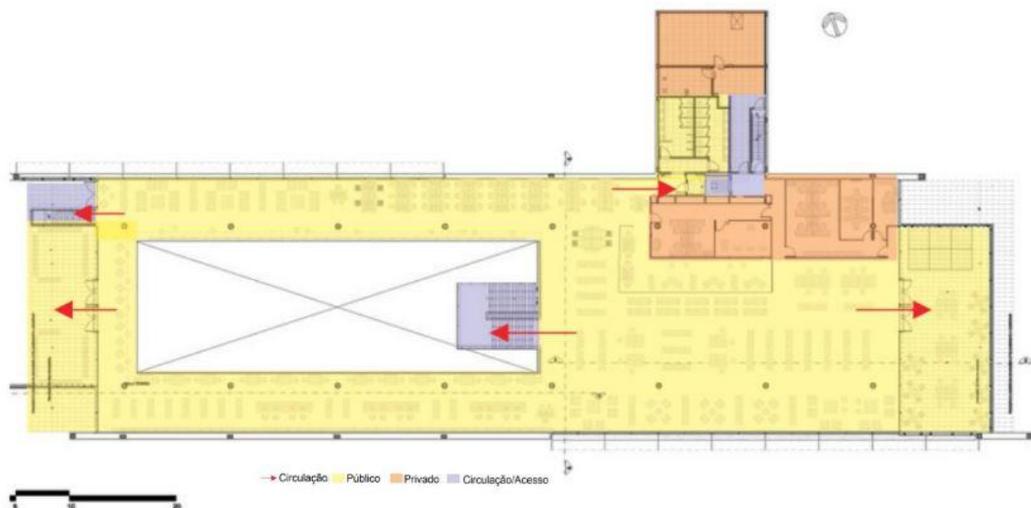
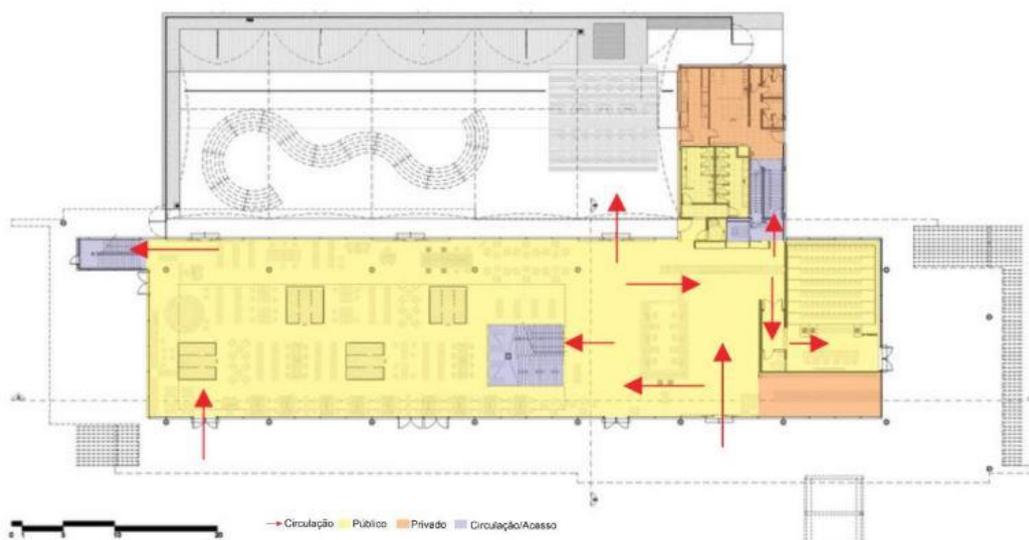
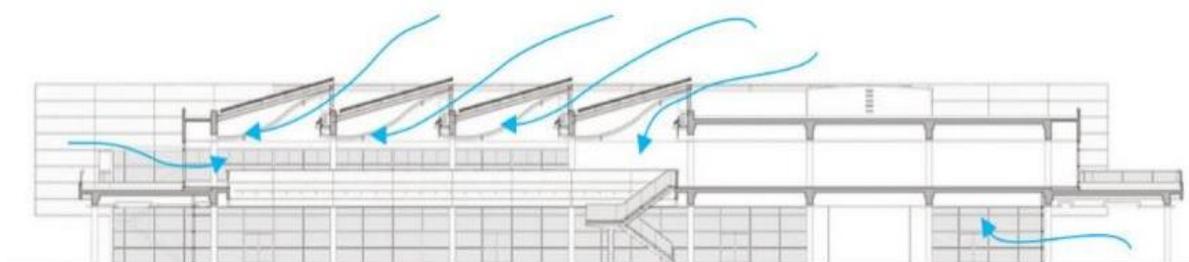
Figura 13 – Plantas técnicas do projeto Biblioteca São Paulo

(a) – Croqui da biblioteca

(b) – Pavimento térreo – Acesso principal ao edifício, acessos ao café e ao acervo infantil

(c) – Primeiro pavimento - Acesso ao acervo adulto e administração

(d) – Corte longitudinal – Circulação de ar e iluminação zenital

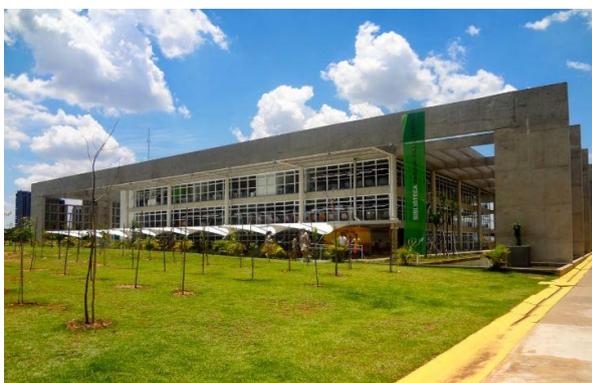
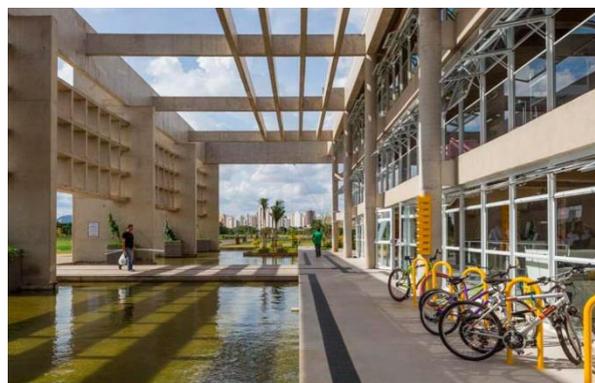
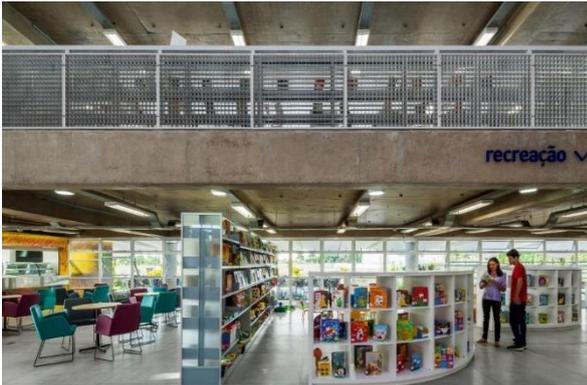
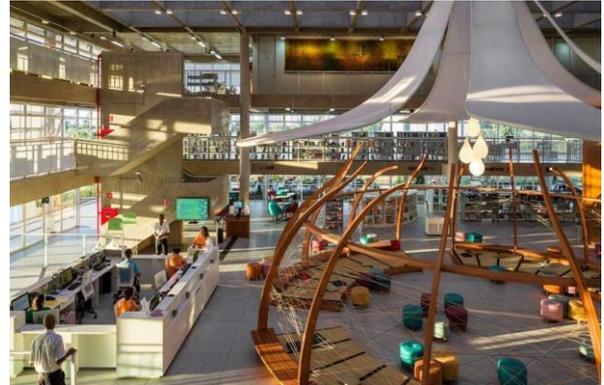
Figura 15 – Biblioteca Parque Villa Lobos, São Paulo.

(a) – Fachada principal do edifício

(b) – Acesso principal ao edifício

(c) – Espaço destinado ao público infantil

(d) – Grande vão central e espaço OCA

A Biblioteca Parque Villa-Lobos (BVL) ocupa um grande pavilhão de concreto, aço e vidro, dentro do Parque Estadual Villa Lobos, concluído em 2013, para sediar um centro de referência em educação ambiental. Na formação do partido ortogonal do edifício, o arquiteto Decio Tozzi priorizou o uso do concreto aparente, criando pórticos interligados a uma grelha na fachada e grandes vãos com generosas aberturas protegidas por esquadrias em vidros transparentes internamente. A cobertura é constituída por laje impermeabilizada com elementos de iluminação zenital que dispõe de placas de sombreamento para amenizar os ruídos. (FIG. 15)

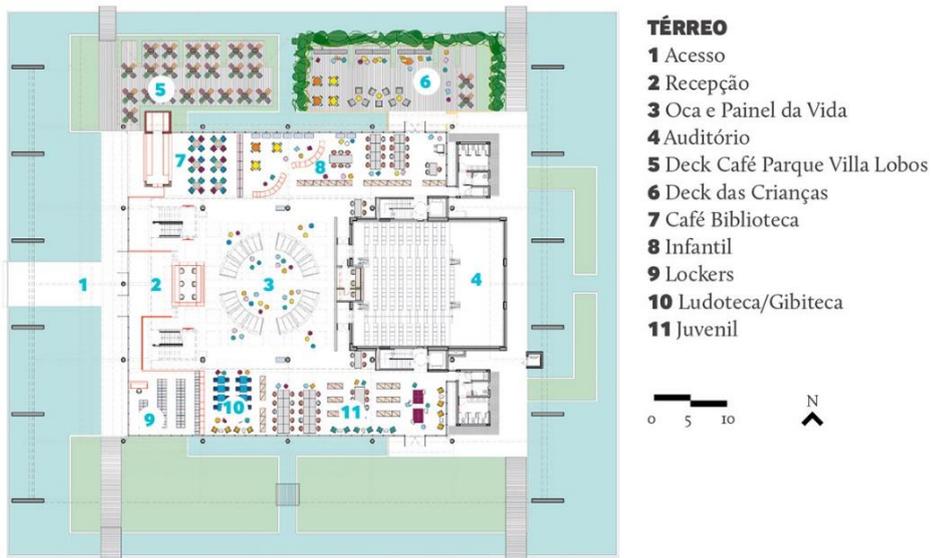
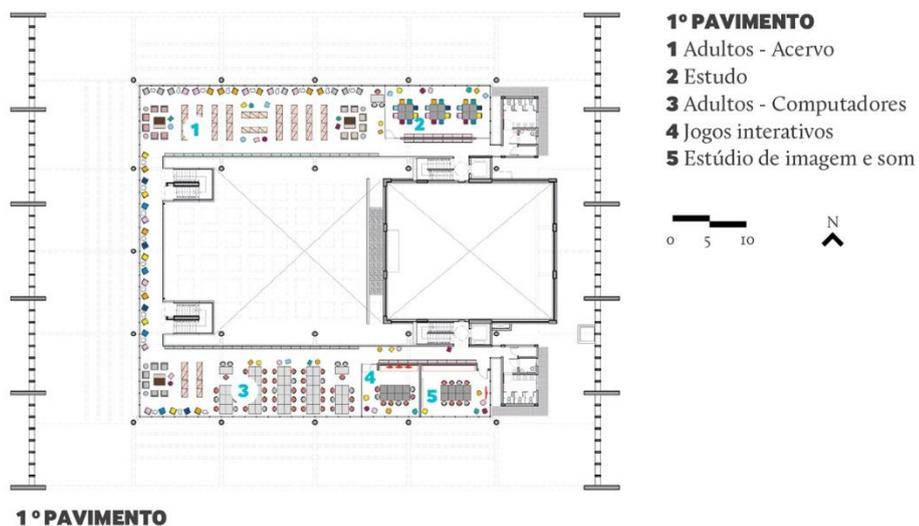
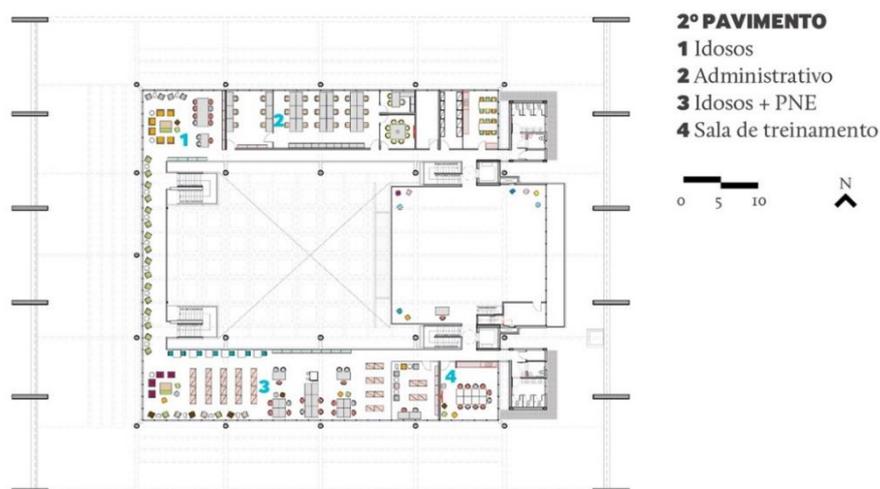
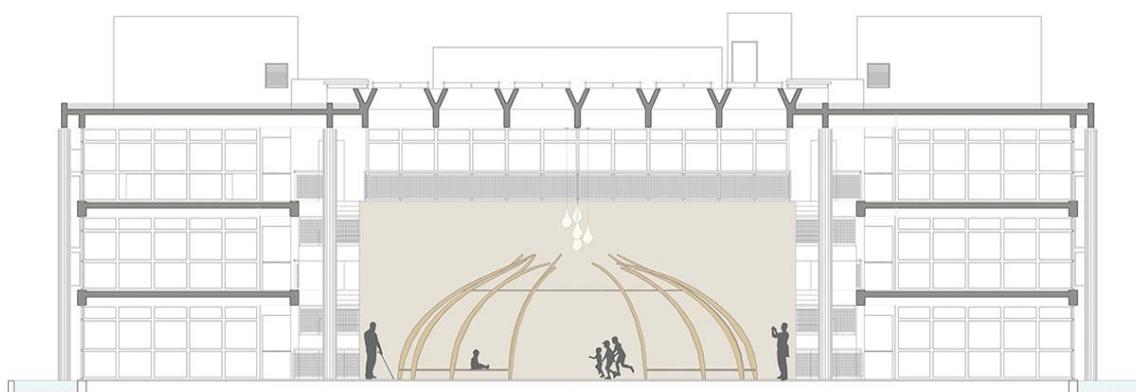
Figura 16 – Plantas técnicas do projeto Villa Lobos, São Paulo.

(a) – Pavimento térreo - Acesso principal ao edifício, ao café e auditório

(b) – Primeiro pavimento - Acesso aos livros e espaço informática

(c) – Primeiro pavimento - Salas de reuniões, coworking e administração

(d) – Corte longitudinal - Grande vão central e espaço OCA

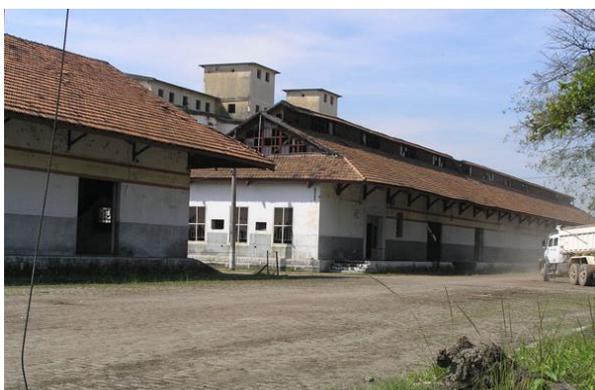
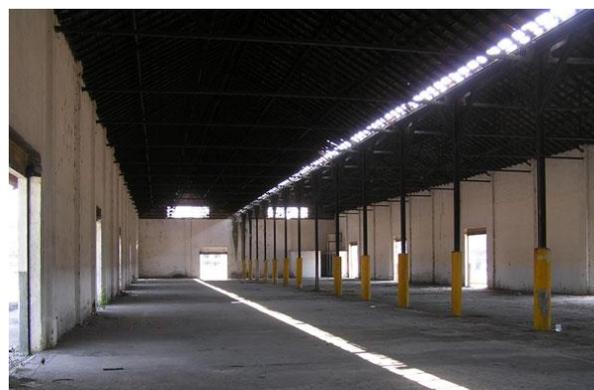
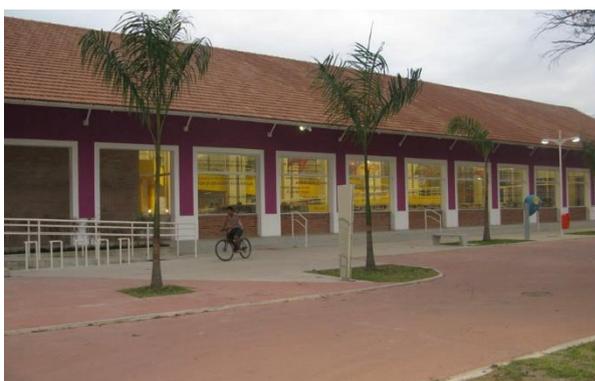
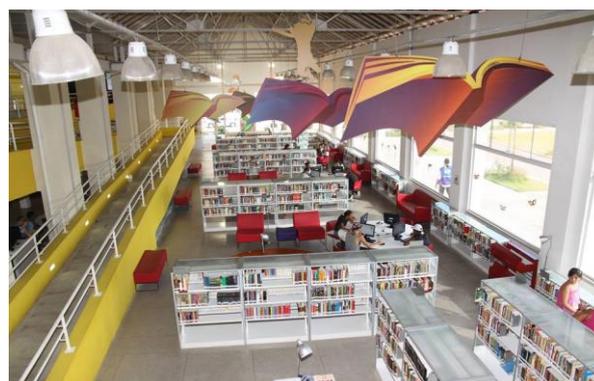
Figura 18 – Biblioteca Parque de Manguinhos, Rio de Janeiro

(a) – Galpão abandonado pelo Exército

(b) – Imagens internas do galpão sem as modulações

(c) – Fachada principal do edifício

(d) – Espaço interno da biblioteca

O projeto de intervenção ocorreu em um conjunto de edifícios abandonados usado como depósito de suprimento do Exército Brasileiro, quando o Rio ainda era capital federal. Um dos edifícios foi transformado em uma escola profissionalizante e o outro destinado à biblioteca parque (FIG. 18). O galpão, com 2.000m², teve apenas o telhado e as paredes externas preservados, tendo

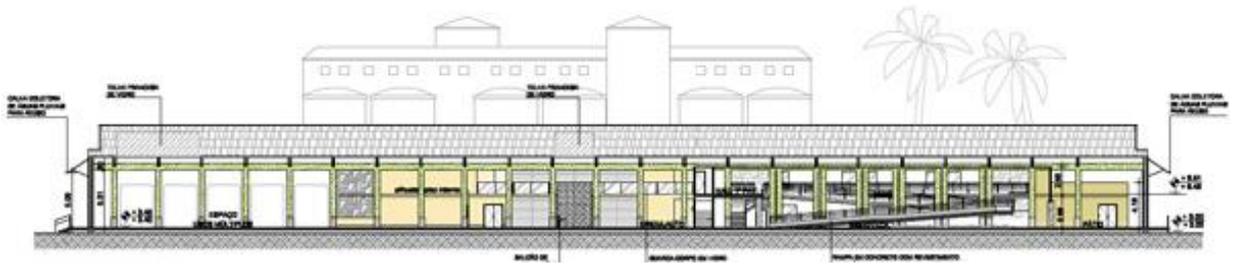
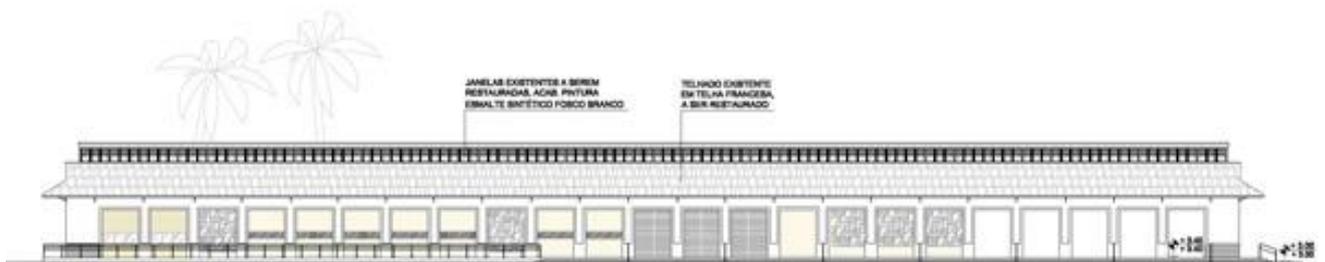
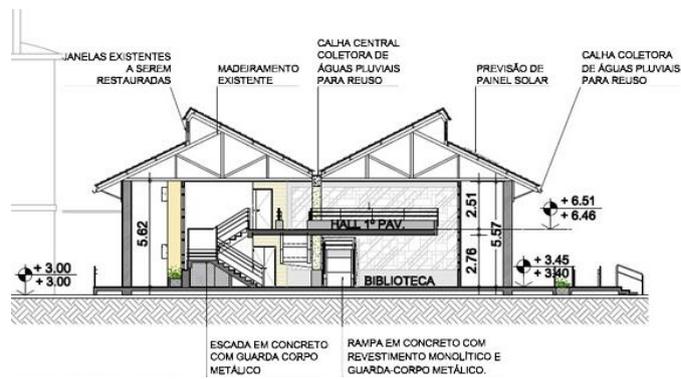
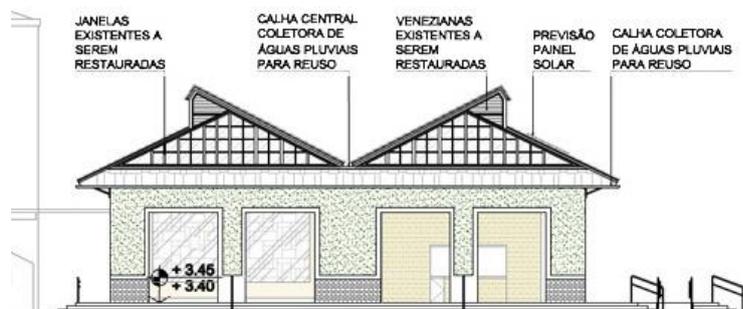
Figura 19 – Planta técnicas – Biblioteca Parque de Manguinhos, Rio de Janeiro

(a) – Fachada principal do edifício

(b) – Corte Longitudinal do pavilhão

(c) – Corte transversal

(d) – Fachada lateral

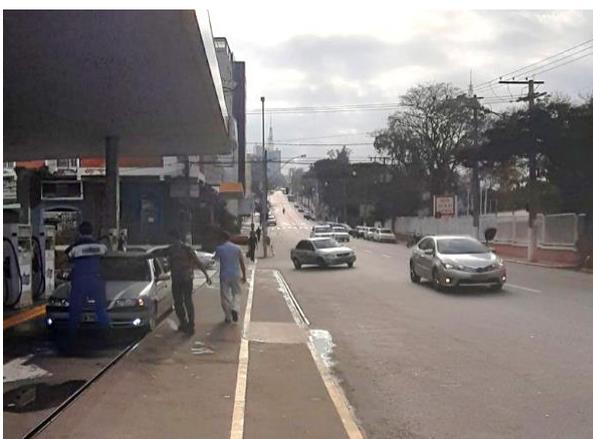
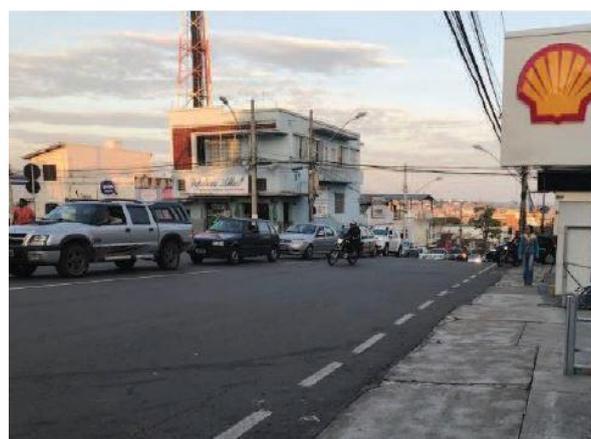
Figura 23 – Avenidas principais do entorno – Vias arteriais – Fluxo rápido

(a) – Avenida Benjamin Constant

(b) – Avenida Major Venâncio

No perímetro analisado encontram-se problemas em relação ao deslocamento de veículos devido ao remanejamento das vias realizado no ano de 2014. O bairro e sua adjacência dispõe de vias arteriais (60km/h), coletoras (40km/h) e locais (30km/h), e configuram um fluxo intenso de automóveis e utilitários. A Avenida Benjamin Constant e a Avenida Major Venâncio (FIG. 23) são classificadas como vias arteriais devido ao fluxo intenso, principalmente nos horários de pico compreendido entre 11 as 13h e 17 as 19h, seguido por vias coletoras e locais, indicadas como maioria no entorno, com fluxos confusos e passíveis de congestionamento nos horários acima citados.

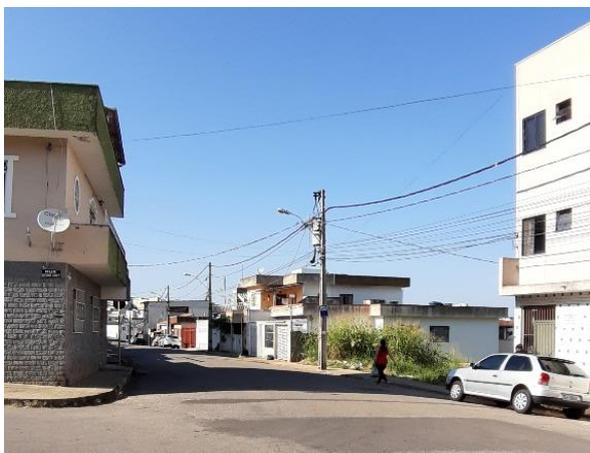
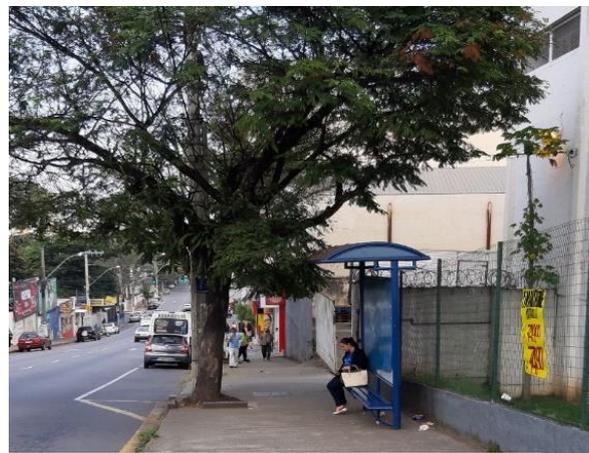
Figura 24 – Mobiliários Urbanos – Abrigo de ônibus

(a) – Ponto de ônibus sem mobiliário na R Brasília – Via local

(b) – Ponto de ônibus na Rua Benjamin Constant com mobiliário – Via arterial

O transporte público é feito pela empresa de ônibus Autotrans que atendente, em maioria, quase todos os bairros da cidade. As ruas dentro do perímetro dificultam o acesso de pedestre, por sua topografia e falta de calçadas e arborização adequadas, além do transporte compartilhado, limitado a três linhas, devido às estreitas vias locais, seus fluxos únicos e a falta de equipamento urbano que tenham estrutura para o acolhimento da população (FIG. 24). As placas de sinalização visual, faixas de pedestres e semáforos se concentram nas vias arteriais que contornam os bairros analisados e apresentam bom estado de conservação. Não foram identificadas nenhuma sinalização sonora em todo município.

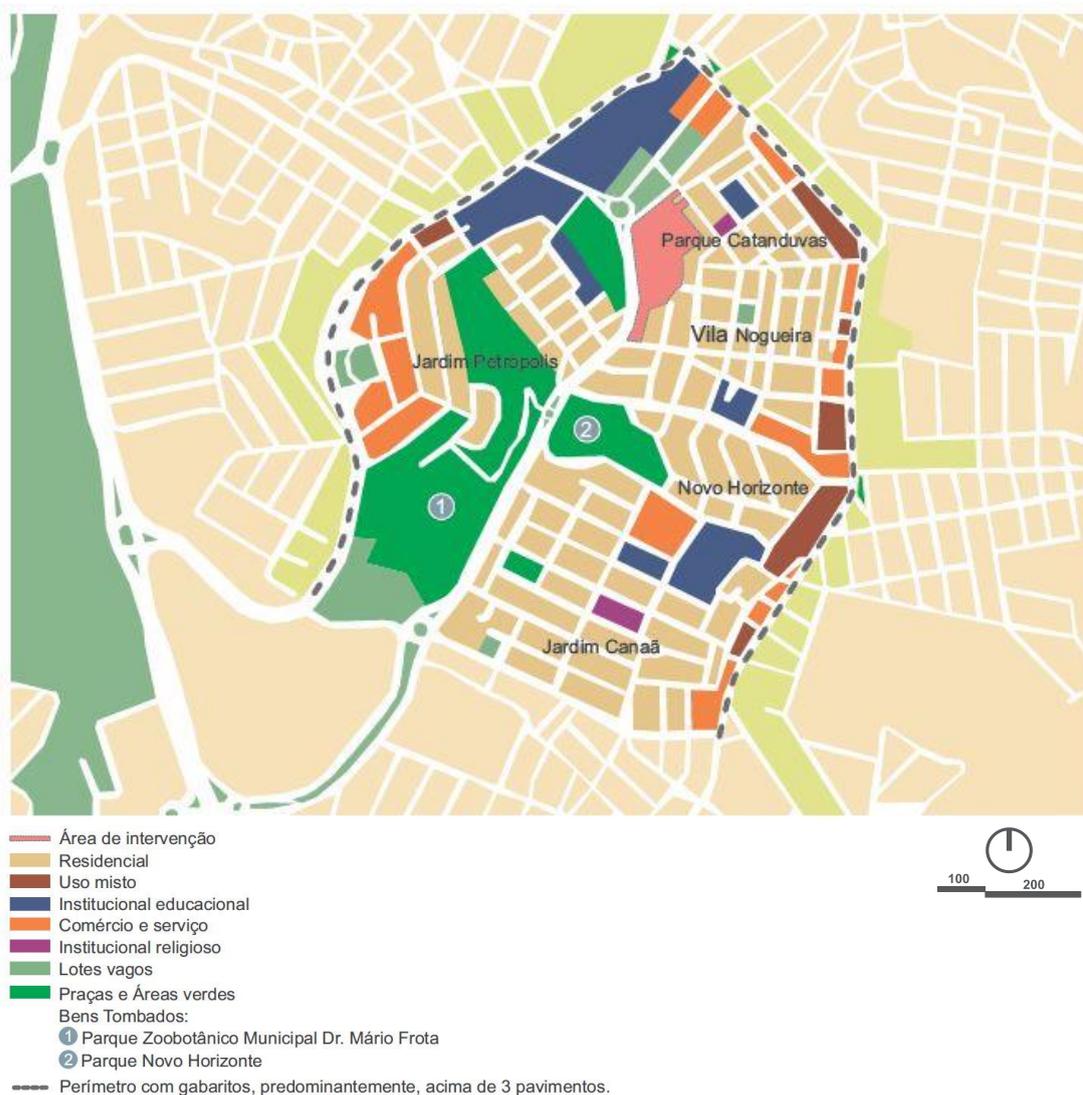
Figura 30 – Mapa do Espaço construído: ocupação e uso do solo

Com relação ao gabarito de altura, observa-se o predomínio de casas térreas e se assemelham na forma construtiva no aproveitamento do nível térreo para garagens e fins comerciais, influenciados pelo declive acentuado em sua topografia. O aumento de altura ocorre no entorno do bairro, nas vias de fluxos intensos, indicada no mapa pela linha tracejada, começando pela Avenida Princesa do Sul e finalizando na Presidente Castelo Branco. Neste setor, os prédios são de usos mistos (residenciais e comércio) e podem chegar a 3 ou 4 pavimentos, com exceção dos edifícios institucionais e/ou hotelaria, que ultrapassam este número. (FIG. 30) (APÊNDICE D)

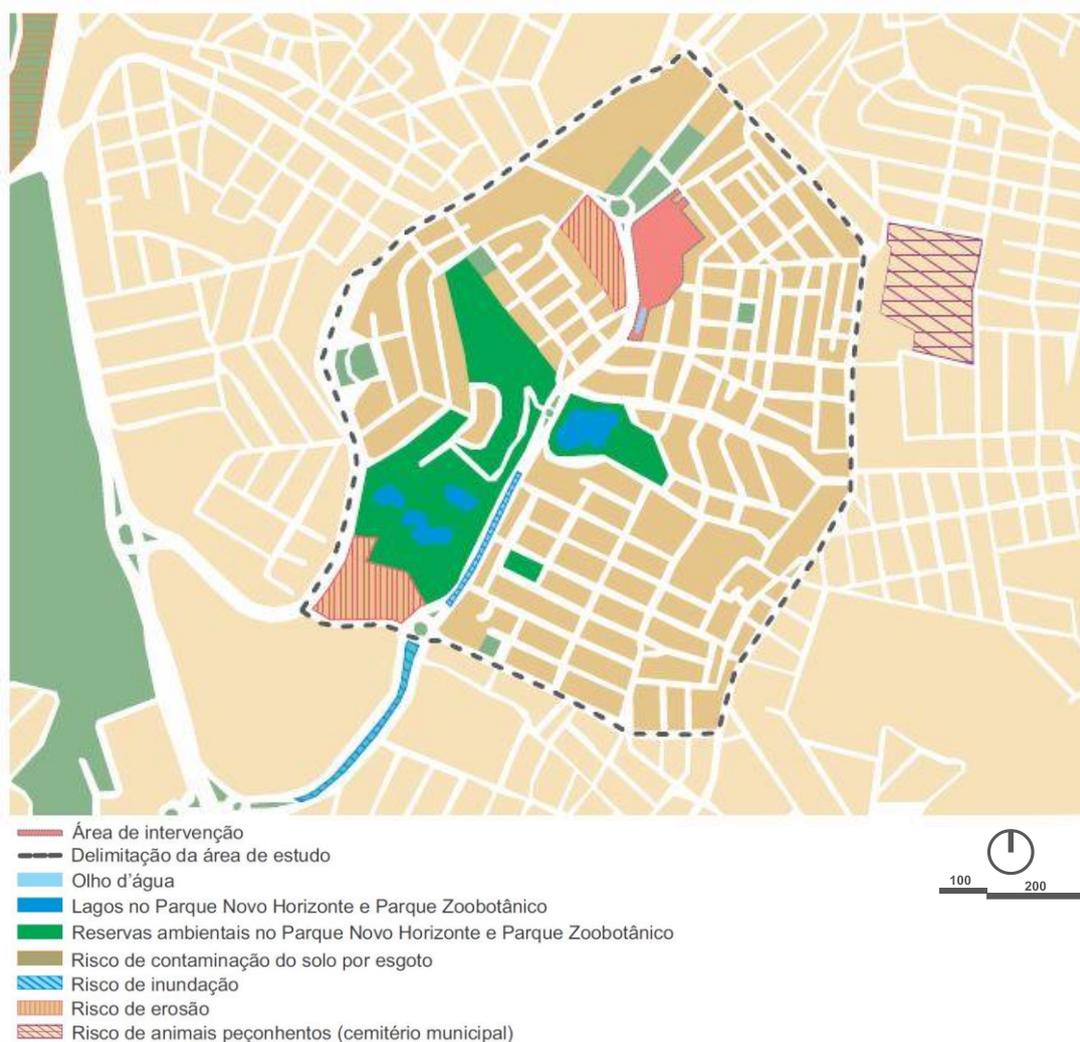
Figura 32 – Mapa de Aspectos naturais: recursos hídricos, vegetação e áreas de risco

Foram encontrados alguns pontos relevantes no mapeamento de riscos da área estudada. Por conta da topografia acentuada e por estar no nível mais baixo

entre dois bairros, a Alameda Otávio Marques de Paiva e a Rua Joaquim Batista Paiva, correm o risco de alagamento, acrescido pela falta de escoação da água e pelo acúmulo de lixo no córrego São José, indicado no mapa em azul tracejado.

Além destes pontos, há riscos de deslizamentos em outras duas áreas, também por conta da topografia e da má infraestrutura realizada no local. O acúmulo de lixo foram observados próximos a Rua Joaquim Batista Paiva e no córrego São José, além de áreas de encostas e ruas sem saídas. (FIG. 32) (APÊNDICE E)

- Área de intervenção
- Delimitação da área de estudo
- Olho d'água
- Lagos no Parque Novo Horizonte e Parque Zoobotânico
- Reservas ambientais no Parque Novo Horizonte e Parque Zoobotânico
- Risco de contaminação do solo por esgoto
- Risco de inundação
- Risco de erosão
- Risco de animais peçonhentos (cemitério municipal)

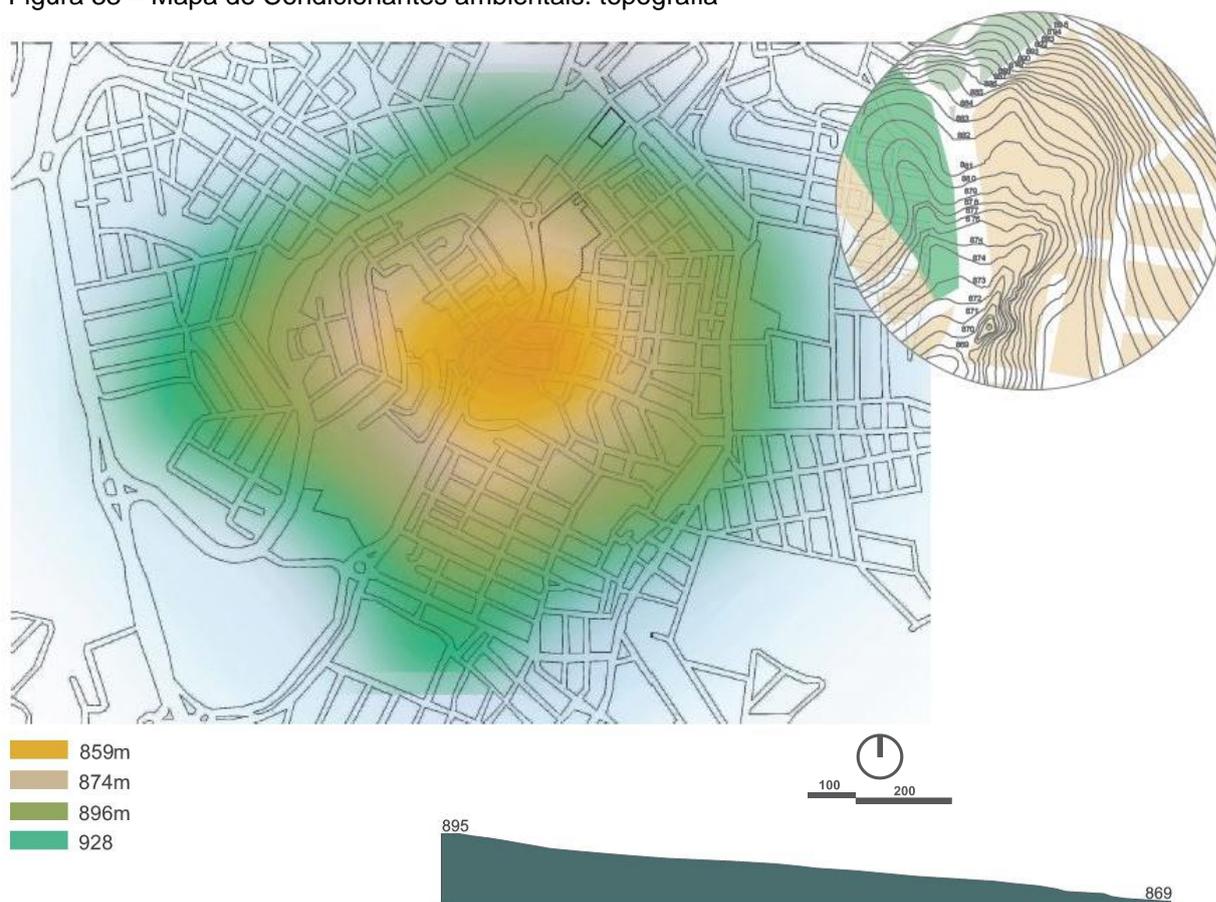
Figura 33 – Mapa de Condicionantes ambientais: topografia

Perfil do terreno – Níveis em metros

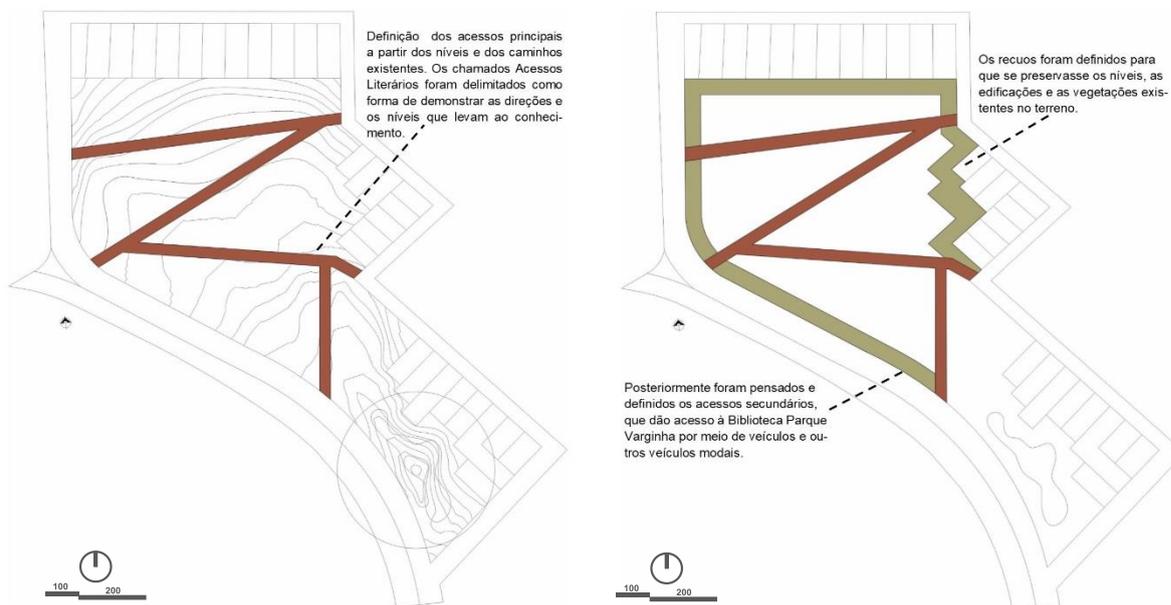
Figura 38 – Definições de partido – Acessos, visuais, ventos e iluminação natural

(a) – Acessos principais

(b) – Acessos secundários e recuos

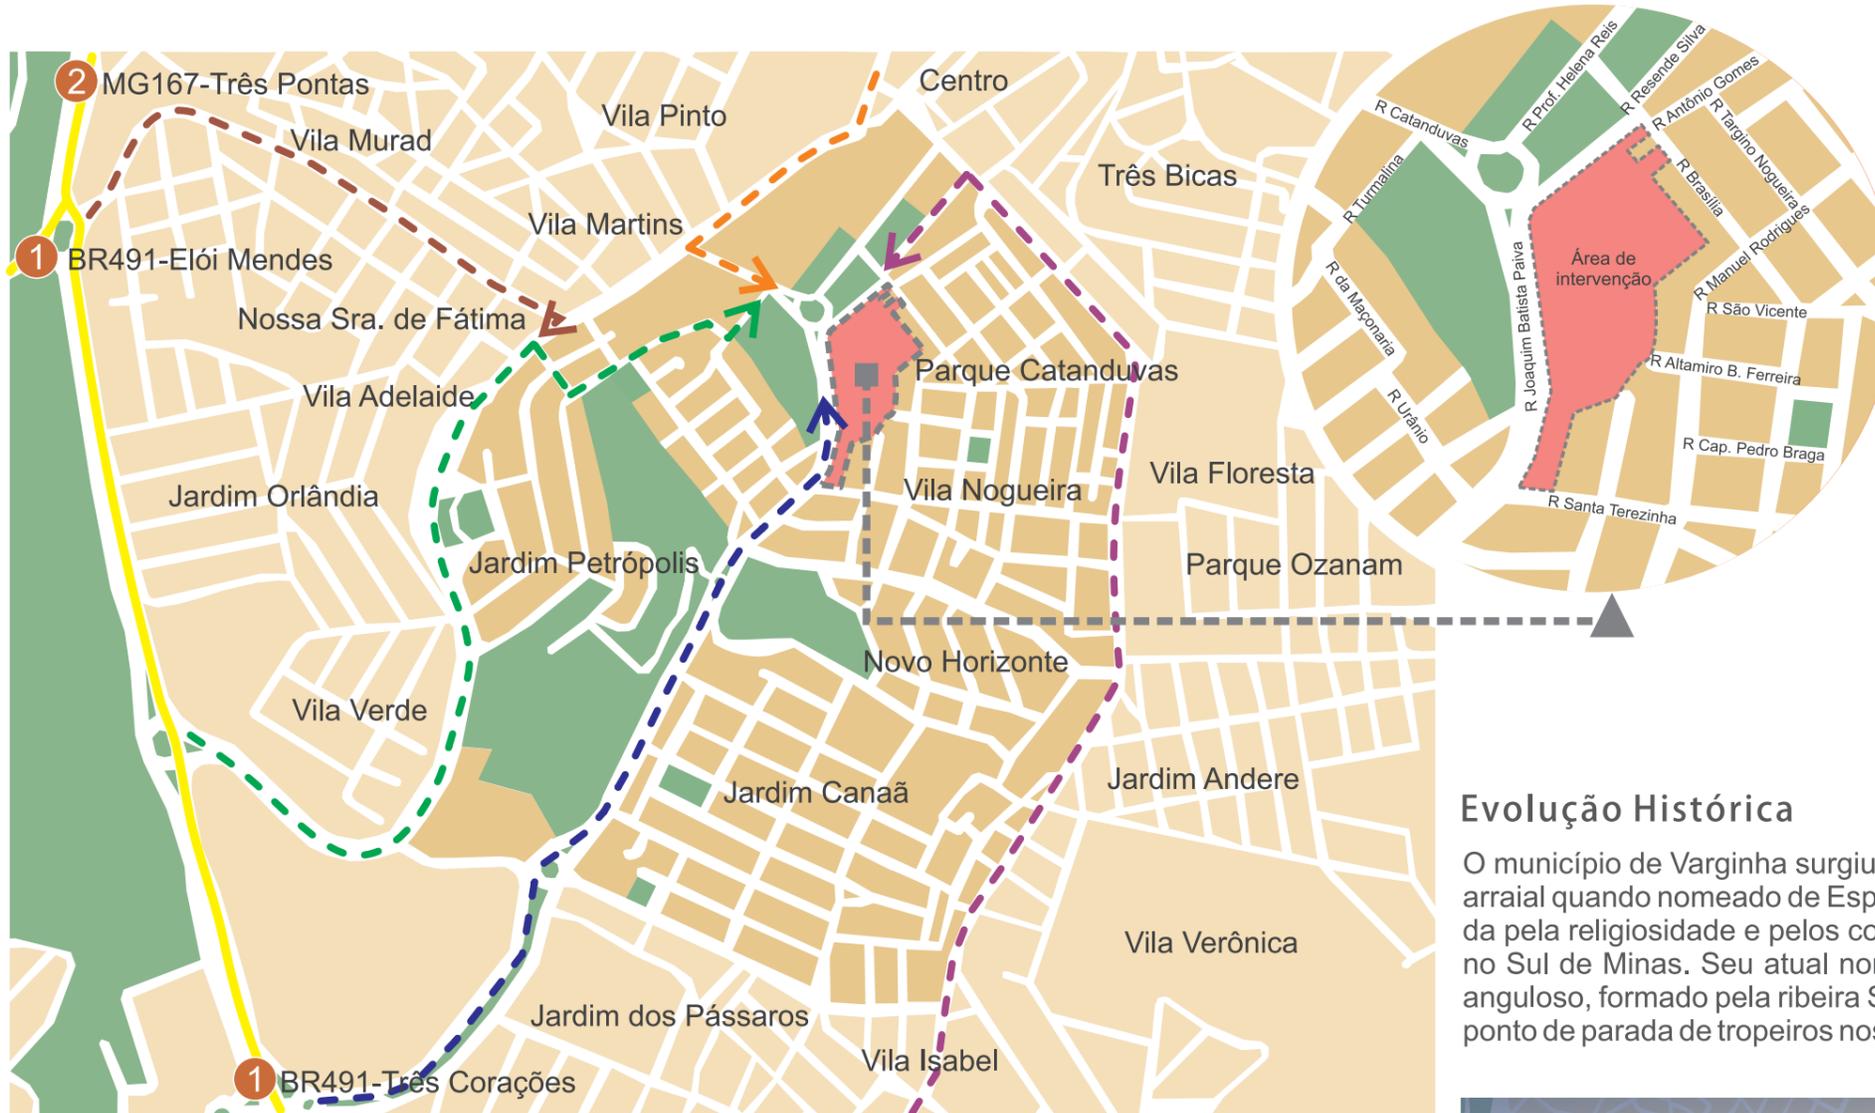
Localização e Evolução Histórica

- Área de intervenção.
- Avenida dos Viajantes - BR491
- Acesso a área de intervenção pela Av. Princesa do Sul.
- Acesso a área de intervenção pela Alameda Otávio Marques de Paiva.
- Acesso a área de intervenção pela Av. Presidente Castelo Branco.
- Acesso a área de intervenção pela Av. Dr. Módena.
- Acesso a área de intervenção pela Av. Benjamin Constant (Centro).
- ① Br491- Entroncamento com as BR-265 e MG-050, ligando São Sebastião do Paraíso a Varginha.
- ② Mg167- Entroncamento com a BR-265, ligando Santana da Vargem a Varginha, com término na 267 em Cambuquira.

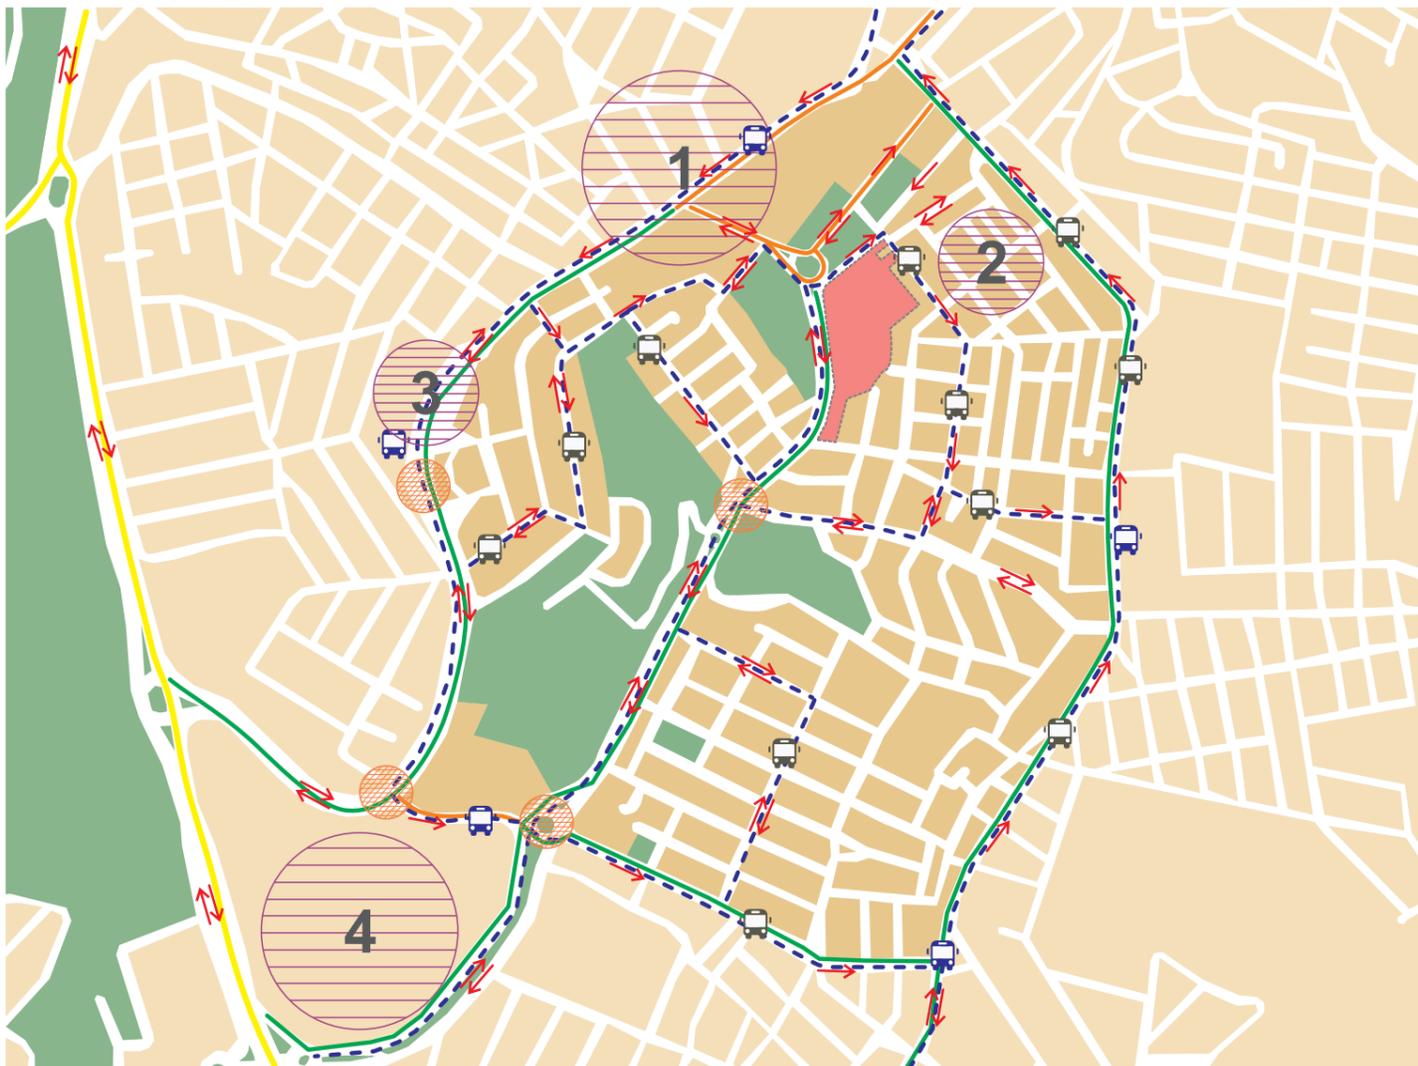
Mobilidade e Acessibilidade

- Área de intervenção
- Avenida dos Viajantes - BR491
- Vias de fluxo moderado a intenso (Picos nas entradas e saídas das escolas).
- Vias de fluxo intenso e rápido.
- Transporte público municipal (Linhas 4, 5 e 13) Bairros Jardim Canaã, Jardim Petrópolis, Novo Horizonte, Vila Nogueira e Parque Catanduvas.)
- Único sentido de fluxo.
- Duplo sentido de fluxo.
- Pontos de Ônibus (com mobiliário) Pontos de Ônibus (sem mobiliário)
- Polos Geradores de Tráfego
1 e 2 - Polos Educacionais - 3 Rodoviária - 4 Shopping Center
- Áreas com maiores incidências de acidentes

A Avenida Benjamin Constant e a Avenida Major Venâncio são classificadas como vias arteriais devido ao fluxo intenso, principalmente nos horários de pico compreendido entre 11 as 13h e 17 as 19h, seguido por vias coletoras e locais, indicadas como maioria no entorno, com fluxos confusos e passíveis de congestionamento nos horários acima citados.

O transporte público é feito pela empresa de ônibus Autotrans que atendente, em maioria, quase todos os bairros da cidade. As ruas dentro do perímetro dificultam o acesso de pedestre, por sua topografia e falta de calçadas e arborização adequadas, além do transporte compartilhado, limitado a três linhas, devido às estreitas vias locais, seus fluxos únicos e a falta de equipamento urbano que tenham estrutura para o acolhimento da população. As placas de sinalização visual, faixas de pedestres e semáforos se concentram nas vias arteriais que contornam os bairros analisados e apresentam bom estado de conservação. Não foram identificadas nenhuma sinalização sonora em todo município.

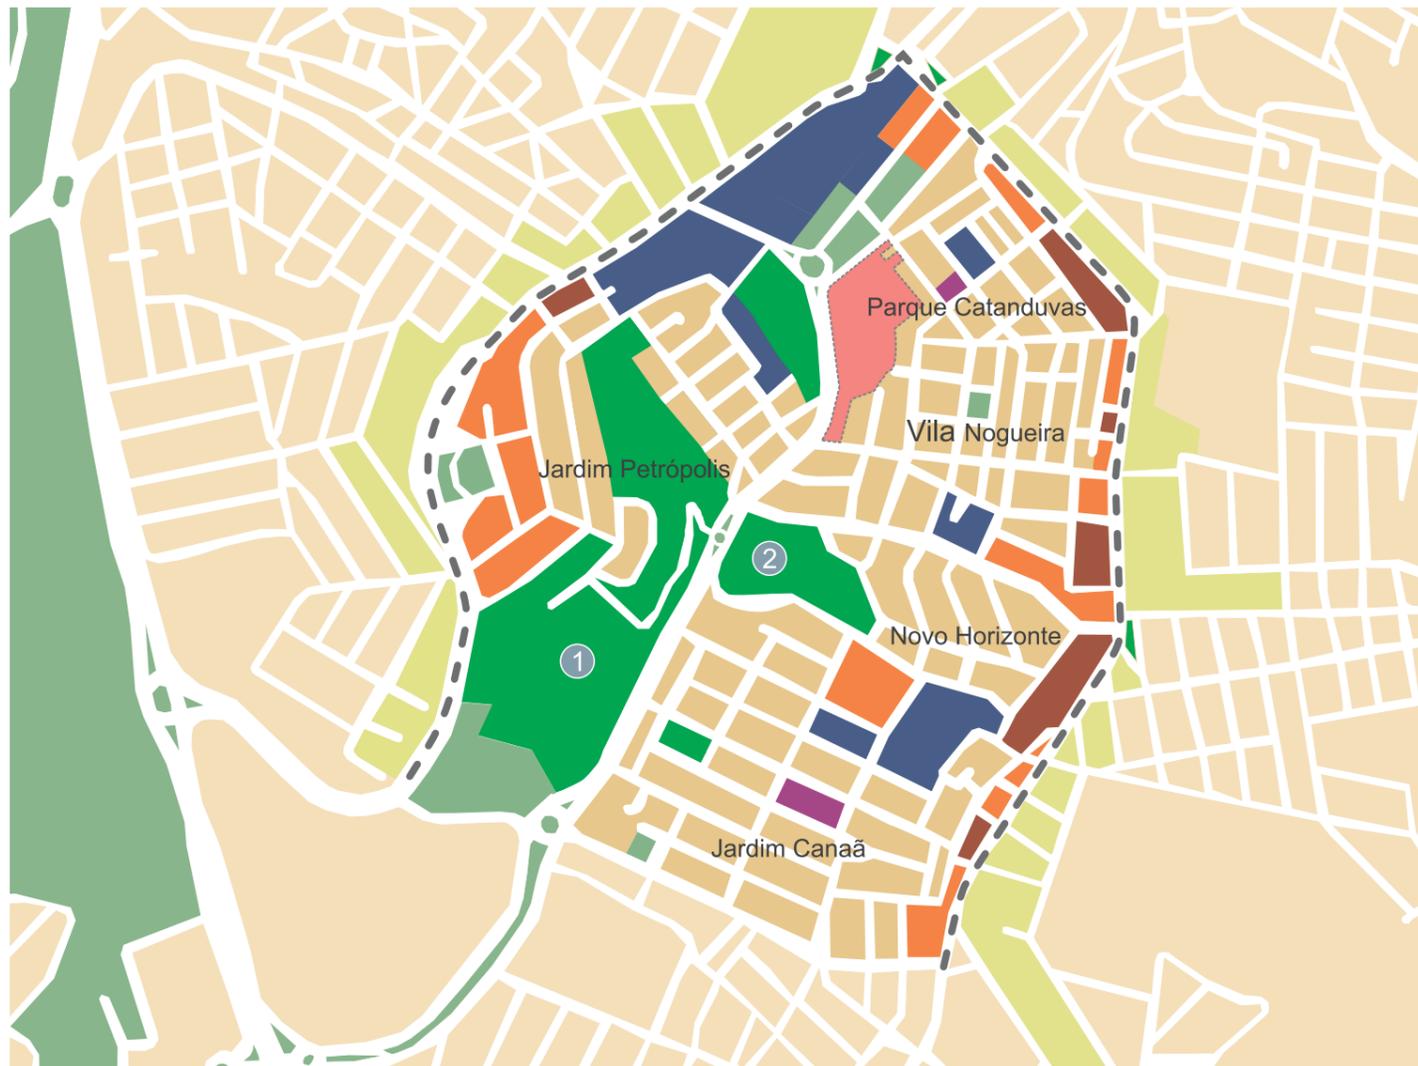
ocupação e uso do solo

- Área de intervenção
- Residencial
- Uso misto
- Institucional educacional
- Comércio e serviço
- Institucional religioso
- Lotes vagos
- Praças e Áreas verdes
- Bens Tombados:
 - 1 Parque Zoológico Municipal Dr. Mário Frota
 - 2 Parque Novo Horizonte
- Perímetro com gabaritos, predominantemente, acima de 3 pavimentos.

A área de estudo, localizada na região sul de Varginha, possui uso predominantemente residencial em quase toda sua extensão. O bairro é considerado um dos mais tradicionais da cidade, se expandindo principalmente pela presença de importantes equipamentos institucionais ao redor e se classifica, arquitetônico e socialmente, como classe média baixa. A tipologia construtiva se referem à década de 70, com telhados aparentes, varandas (alpendres) e simplicidade nas fachadas. Ao longo dos anos, notou-se a aparecimento de pequenos estabelecimentos de comércios e prestação de serviços.
