Gestão de Engenharias, Arquitetura e Tecnologia – GEAT
Curso de Arquitetura e Urbanismo

EQUIPAMENTOS URBANOS COMUNITÁRIOS: a Biblioteca Parque
como instrumento de inserção social e acesso à cultura

Este trabalho apresenta um projeto de pesquisa e proposta arquitetônica em nível de estudo preliminar acerca da importância de um equipamento público comunitário, uma Biblioteca Parque, na cidade de Varginha (MG), com o intuito de promover a inserção social e o acesso à cultura em um espaço com qualidade espacial favoráveis para o crescimento do indivíduo na produção e aperfeiçoamento do conhecimento. Neste sentido, levando-se em consideração a precariedade e a falta de espaços destinados ao aprendizado e a troca de experiências no município, a proposta apresenta-se como articulador do desenvolvimento intelectual e social dos usuários. Diante disso, a concepção do projeto apoiou-se em pesquisas bibliográficas como forma de referencial teórico e na análise e diagnóstico de dados levantados a partir de visitas técnicas à área de intervenção e a equipamentos diretamente ligados à cultura e educação. Levando-se em consideração esses aspectos, pode-se destacar a contribuição do estudo como

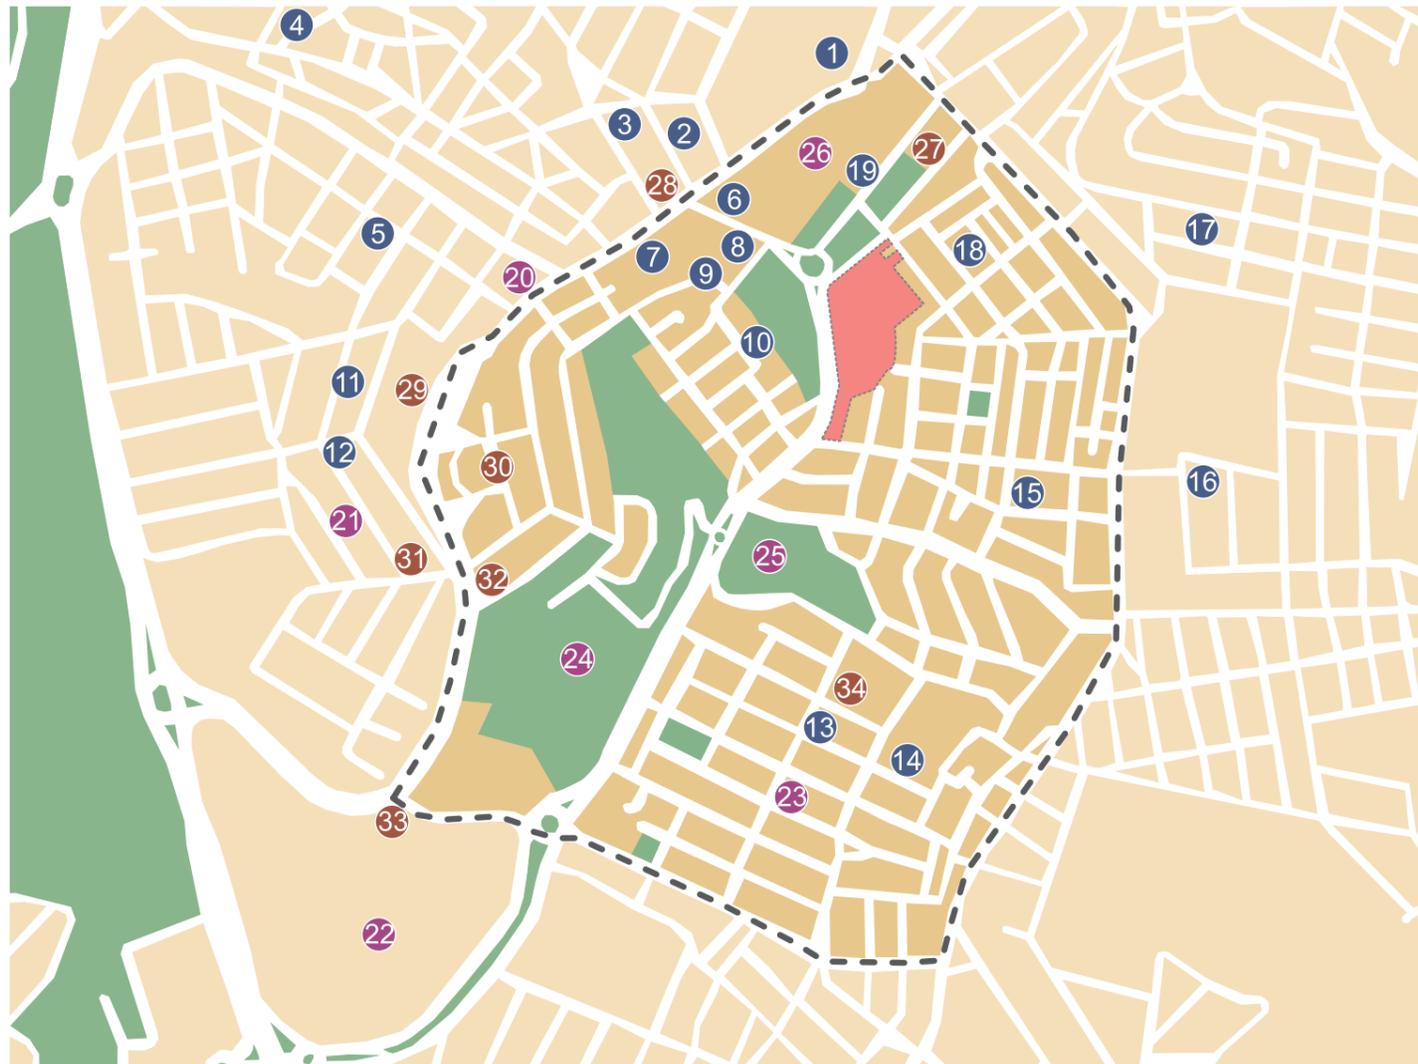
Área de intervenção.
Delimitação da área de estudo

- 25 Parque Novo Horizonte
- 26 VTC (Varinha Tênis Clube)
- Serviços e Administrativos
- 27 EPTV (Emissora Sul de Minas)
- 28 Hotel Café Royal
- 29 Rodoviária Municipal
- 30 Hospital Humanitas
- 31 Hotel Via Café Garden
- 32 Castelar Novo Hotel
- 33 Class Hotel Varginha
- 34 Secretaria Municipal de Saúde

O maior número de equipamentos no espaço analisado ficaram por conta das escolas e faculdades, que somam um total de 19 edificações (públicas e privadas) num raio máximo de 900m e equivalem a 55,9% dos 34 objetos observados. Os pontos mais próximos à área de implantação da Biblioteca Parque estão: Colégio Catanduvas - Ensino Fundamental e Infantil, Colégio Marista Champagnat, Escola Estadual Domingos Ribeiro de Rezende, Colégio Batista, Faceca e SENAI. Estes equipamentos estão a no máximo 300m de distância do objeto de estudo.

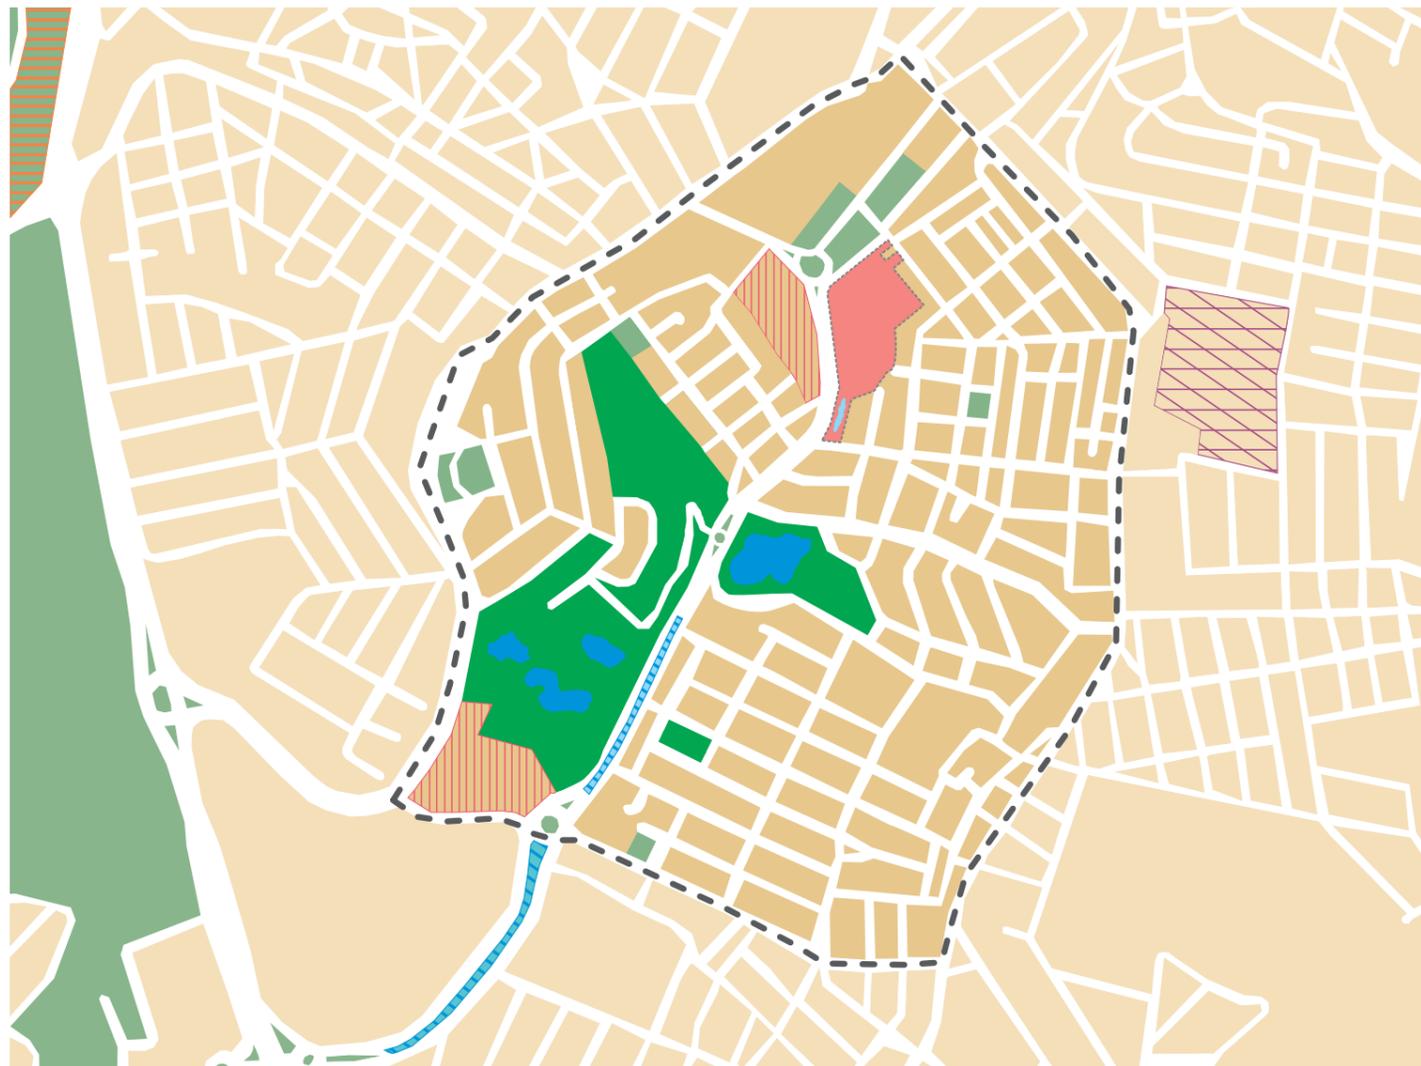
recursos hídricos, vegetação e áreas de risco

- Área de intervenção
- Delimitação da área de estudo
- Olho d'água
- Lagos no Parque Novo Horizonte e Parque Zoobotânico
- Reservas ambientais no Parque Novo Horizonte e Parque Zoobotânico
- Risco de contaminação do solo por esgoto
- Risco de inundação
- Risco de erosão
- Risco de animais peçonhentos (cemitério municipal)

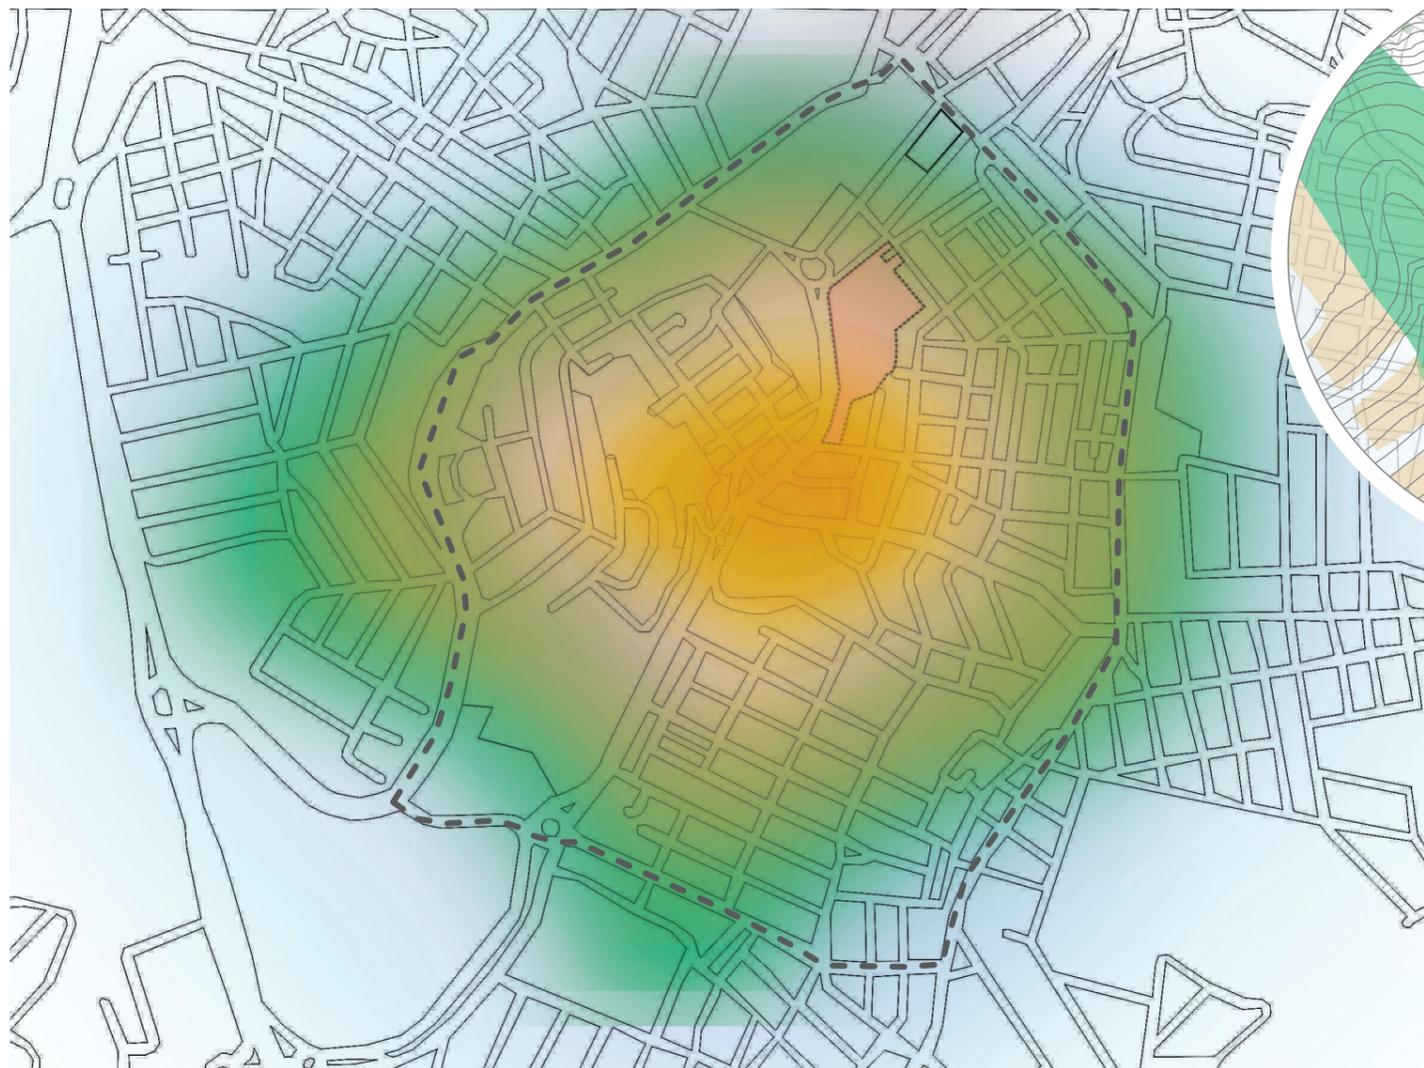
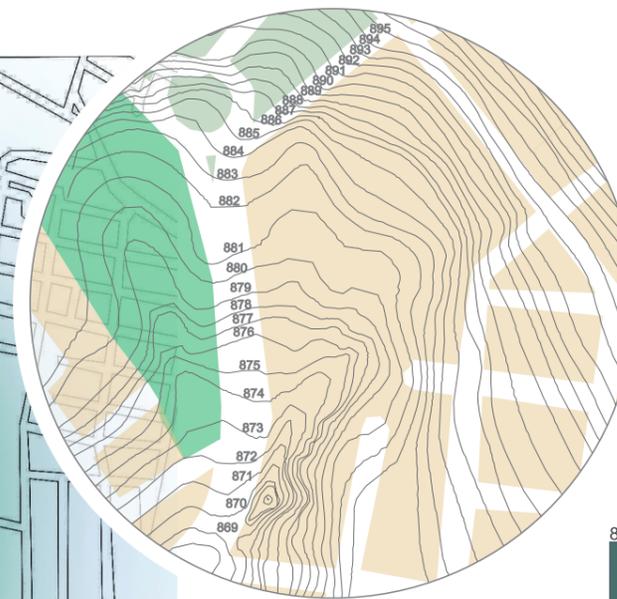
topografia, insolação e ventos predominantes

Corte esquemático do terreno

- Área de intervenção
- Delimitação da área de estudo
- Nascer do sol Pôr do sol
- Ventos predominantes
- 859m
- 874m
- 896m
- 928
