**PATOLOGIAS NA CONSTRUÇÃO CIVIL:
estudo de caso da Escola Estadual João dos Santos**

PATHOLOGICAL IDENTIFICATION IN FOUNDATIONS: study of case of Escola Estadual João dos Santos

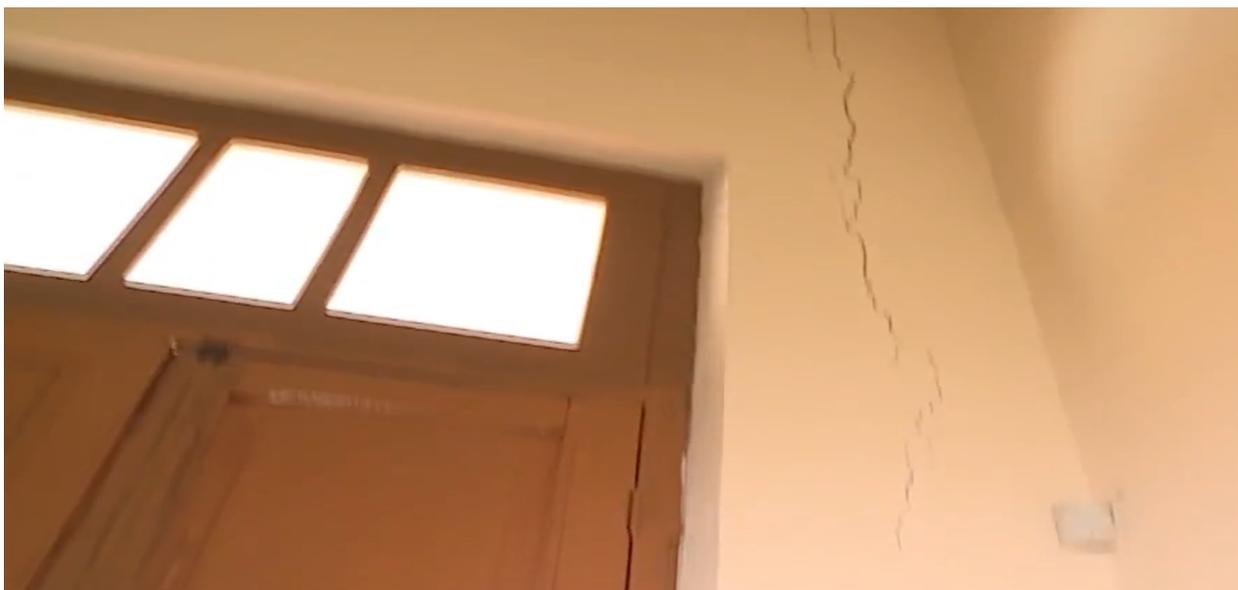
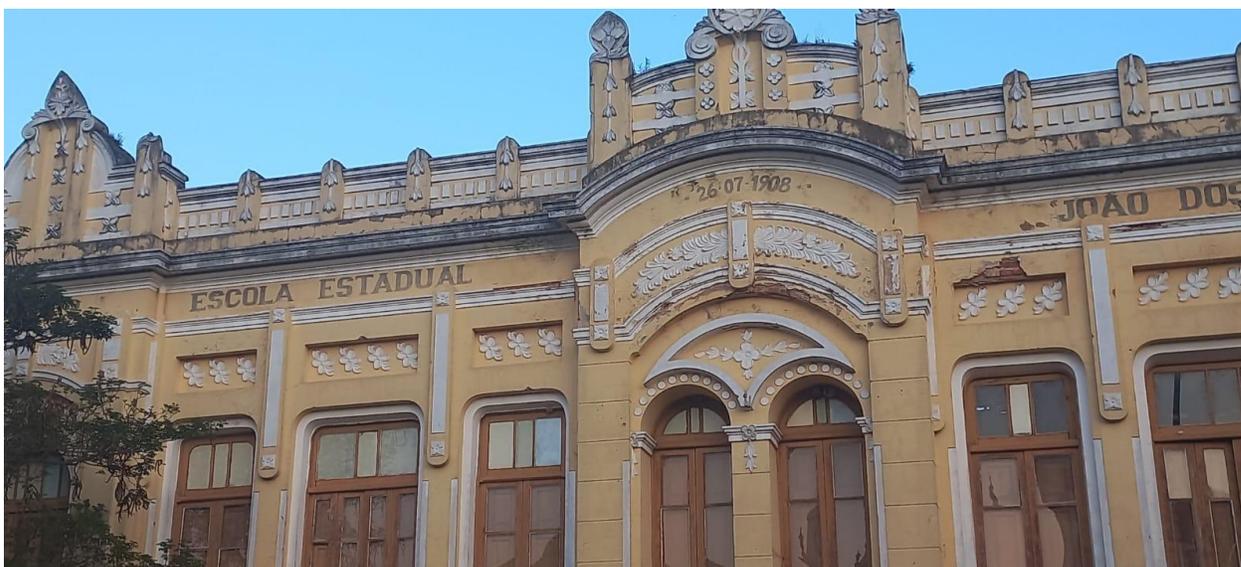
Figuras 2 e 3- Trincas nas paredes e fachada da edificação

Nas figuras 2 e 3 podemos observar trincas na edificação. Essas trincas estão associadas a questão da intensa movimentação da rua onde a entrada principal da escola está situada. O intenso fluxo de automóveis pode contribuir para a movimentação das estruturas, ocasionando as trincas. Uma das soluções seria o controle dos veículos que transitam pela rua, para um laudo mais específico seria necessário realizar um estudo topográfico ou mesmo um estudo de vibração da região onde a escola está localizada. Atualmente existe uma sinalização que proíbe o trânsito de veículos pesados (ônibus e caminhões) na rua em questão (Rua Eduardo Magalhães s/n).

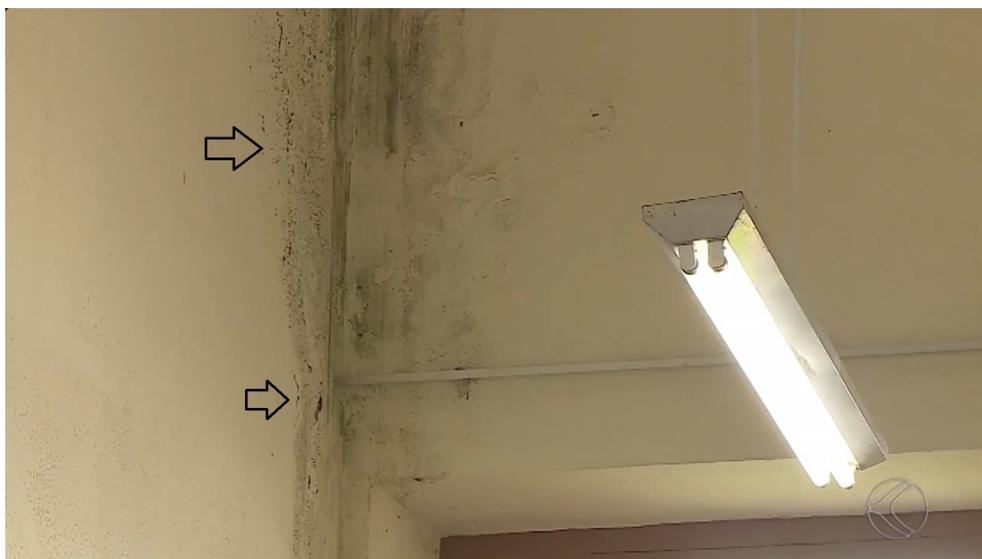
Figura 5- Trinca por movimentação higroscópica

Na figura 6 podemos observar uma trinca de movimentação higroscópica. A umidade pode estar relacionada a localização da escola, que está paralela ao Córrego do Lenheiro. Fatores meteorológicos como a chuva ou a umidade do solo podem contribuir para a patologia. Uma das soluções para o tratamento da patologia seria implementação de medidas que diminuam ou anulem os efeitos da umidade sobre a edificação, como o processo de impermeabilização e a colocação de juntas de dilatação (UFMT, 2016).

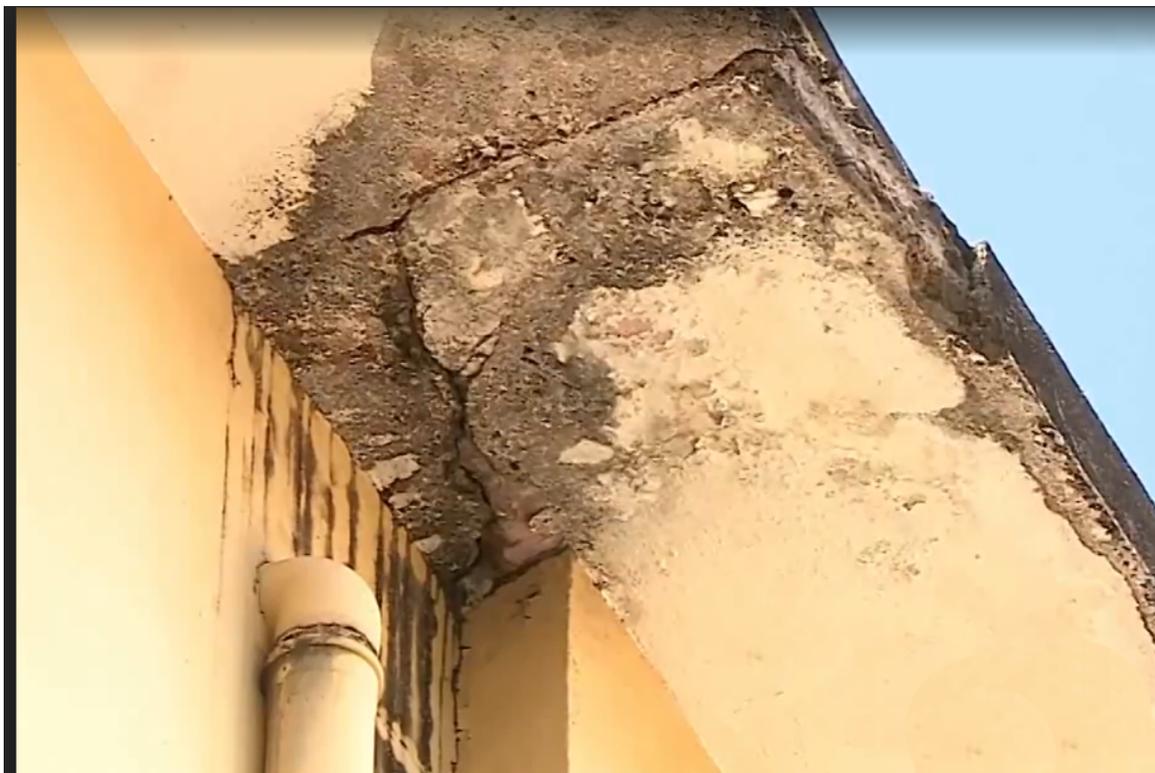
Figura 6- Corrosão do concreto armado por oxidação e corrosão das estruturas das armaduras.

São possíveis causas para a corrosão do concreto: a ação química (reações de substâncias presentes nos insumos do concreto ou aço) e ação física (erosão do concreto pela incidência de água, vento, etc.). Existe uma corrosão das armaduras dentro do concreto. À medida que as mesmas se expandem geram fissuras. Essas fissuras tornam-se cada vez maiores, e conseqüentemente há o desprendimento da massa de concreto. (SILVA; TELES; BARROS, 2020). Podemos observar esse processo na figura 7.

São soluções para o tratamento/ prevenção da patologia: realizar a escarificação do concreto solto e deteriorado; limpar o produto de corrosão formado, que pode ser feito de forma manual, com jato de areia ou de água; realizar uma pintura na superfície do metal para maior proteção; aplicação de uma ponte de aderência; preenchimento com argamassa de reparo e acabamento da superfície (COPLAS, 2021).

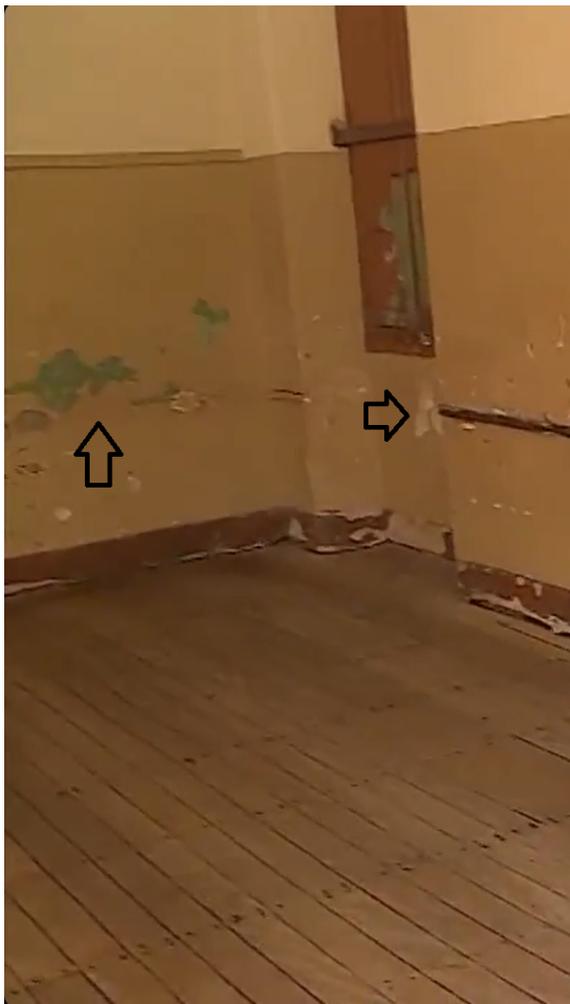
Figura 7- Umidade ascensional nas paredes

Entende-se por umidade ascensional “como a presença de água que vem do solo, tanto por fenômenos sazonais de acúmulo e aumento da umidade, como também pela presença permanente de umidade dos lençóis, sendo que a causa desta patologia está presente em paredes e pisos” (SILVA 2012, p. 53 apud MIRANDA; SOUZA; FILHO, 2022). Na figura 7 podemos observar a presença de umidade ascensional nas paredes. Como resultado dessa umidade podemos observar a degradação progressiva da parede. Na figura 8 notamos a umidade

ascensional e concomitante a presença de trincas. Uma das soluções para a patologia seria a utilização de um bom impermeabilizante, afim de proteger a edificação da umidade.
