# **ESTUDO SOBRE DESPLACAMENTO NO PISO DA ESCOLA ESTADUAL PROFESSOR ANTÔNIO CORRÊA CARVALHO EM VARGINHA MG**

## **RESUMO**

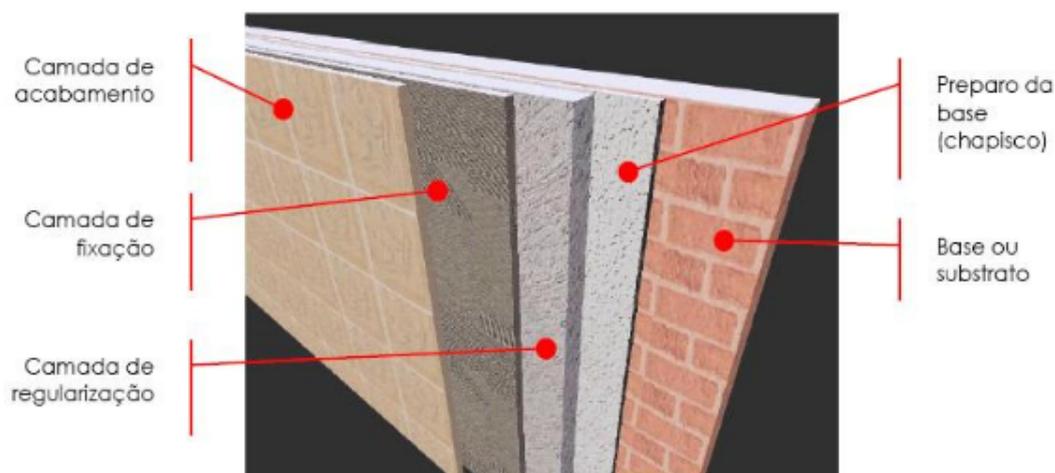
Figura 1 - Estrutura de sistema de revestimento

Segundo Fantini (2010), há três camadas, que precisam ter comportamentos monolíticos à base, importantes no sistema de revestimento cerâmico, são elas: Camada de fixação; Camada de regularização e camada de acabamento.

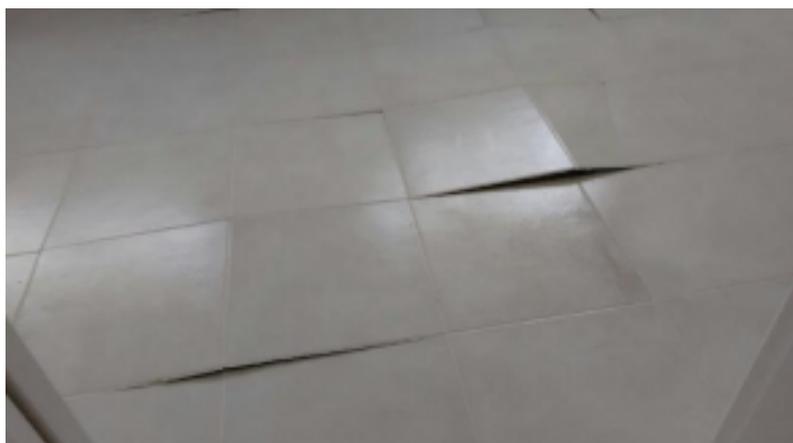
Figura 2 - Desplacamento do piso cerâmico

As tensões nos revestimentos ultrapassam a capacidade de aderência entre o contrapiso ou emboço com a argamassa e a placa cerâmica, ocorrendo os deslocamento das placas de piso, pois perde-se a aderência das placas cerâmicas e da argamassa colante (FONTELLE,2022), como mostra na figura 2 a seguir:

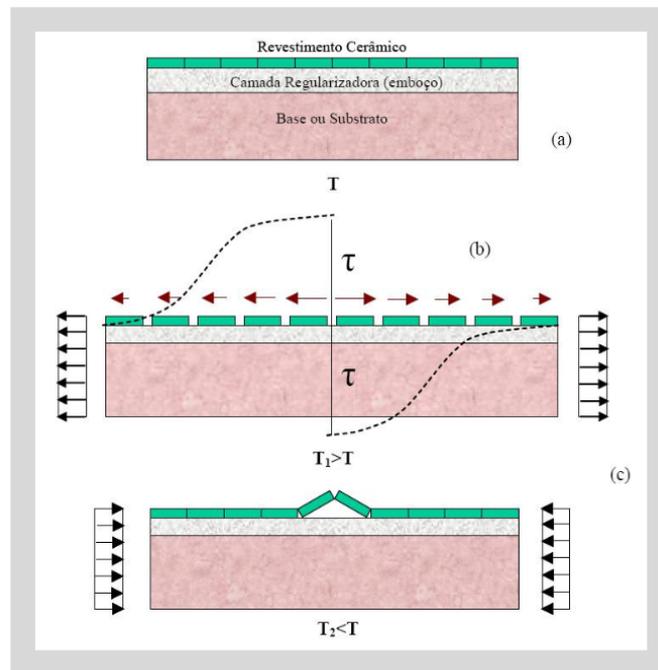
Figura 3 - Sistema de revestimento à temperatura ambiente

As placas cerâmicas têm suas camadas inferiores, compostas por estruturas que geram tensões, quando a placa não suporta essas tensões que são geradas pela movimentação das subcamadas, surge a patologia (SANTOS,2019), como nota-se na figura 3 a seguir:

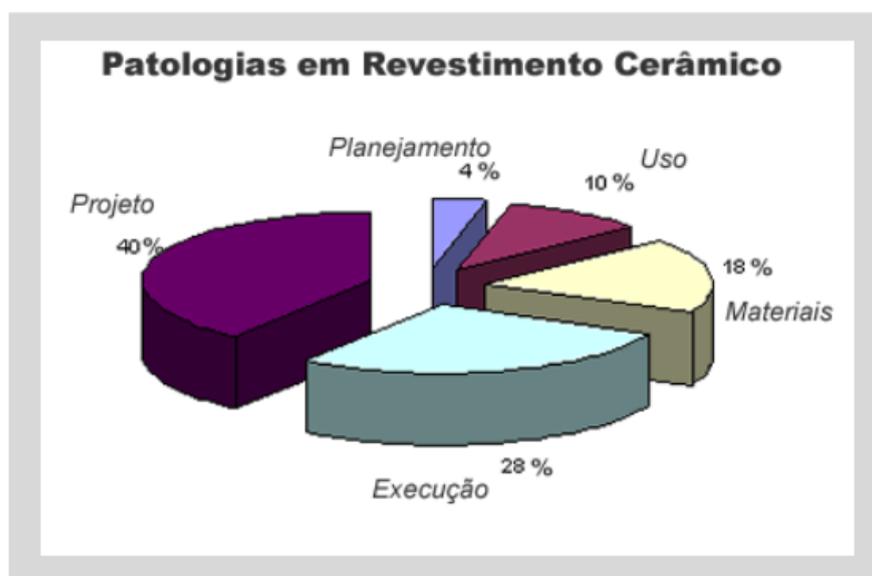
Figura 4 - Patologias em revestimento cerâmico

Segundo Fantini (2010) às fases de elaboração de projeto e execução dos serviços são grandes responsáveis pelas patologias nos sistemas de revestimento cerâmico. Na Figura 4, a seguir, pode-se notar as porcentagens referente às etapas e culpa das anomalias.

Tem-se 4% na etapa de Planejamento, é nesta etapa onde ocorre todo dimensionamento do serviço a ser executado, aqui por falta de acompanhamento e orientações claras a equipe responsável pela execução do projeto, pode-se pular etapas e fazer o revestimento cerâmico antes de concluir processos importantes, como o acabamento de paredes e teto, entre outras etapas. (NBR 13755, ABNT,1996). Acerca dessas possíveis causas, tem-se a falha no planejamento de obra onde será aplicado o revestimento cerâmico, se faz necessário um profissional qualificado, a falta do mesmo, implica em alguns problemas como o mau dimensionamento das estruturas, o que pode resultar na deformação delas e posteriormente influenciando as placas (CHAVES,2009).

Tem-se 40% na etapa do Projeto, o profissional responsável pela obra pode não ser qualificado e de maneira equivocada, elaborar um mau projeto estrutural ou até mesmo com intuito de melhorar o orçamento da obra, comprar um só tipo de argamassa sem ver as especificações da mesma, para aplicação do revestimento, o que ocasionará problemas (SANTOS,2019).

Tem-se 18% voltado para Materiais, (CAMPANTE E BAIA, 2003) a escolha do material deve-se ater a usabilidade do ambiente onde o revestimento cerâmico será aplicado, por exemplo, uma argamassa designada para um revestimento de banheiro (local mais úmido que depende de uma argamassa mais aderente e resistente a umidade) deve ser diferente de

A etapa classificada como Uso, que demonstra 10% do gráfico, trata um pouco a questão do material, porém, ressaltando a usabilidade do local onde receberá o revestimento, exemplo, tem-se uma casa unifamiliar que está sendo alugada, e esta casa é alugada por uma empresa logística para começar a armazenar materiais pesados e não infláveis, logo menos o uso dessa carga excessiva sobre o piso causará patologia, pois aquele revestimento quando planejado não foi designado para receber este tipo de esforço (SANTOS, 2019).

E por último não menos importante, tem-se a etapa de Execução, responsável por 28% das patologias em revestimento cerâmico, a falta de orientações e mão de obra qualificada para executar o revestimento cerâmico pode acarretar em anomalias (FANTINI, 2010). A etapa da execução deve ser feita por um profissional qualificado, visto que, o processo de revestimento cerâmico aparenta ser simples, porém, requer muito cuidado e técnica. Em casos contrários, as chances de futuramente ocorrer patologia são grandes (FONTELLE, 2022).

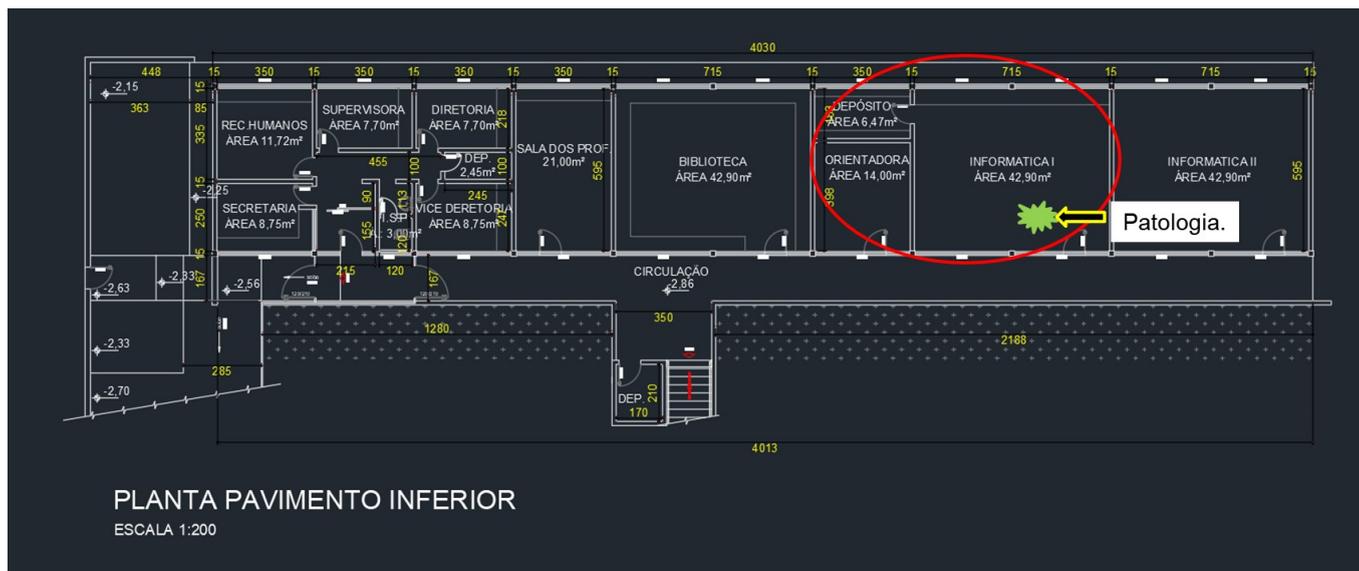
Figura 6 - Planta pavimento inferior

Quanto às etapas executadas durante esta pesquisa, primeiramente, foi realizada uma visita in loco na Escola Estadual Professor Antonio Correia Carvalho, na qual, foi levantado possíveis causadores da patologia. Abaixo imagens da localização da escola, da planta do pavimento onde ocorreu a anomalia.

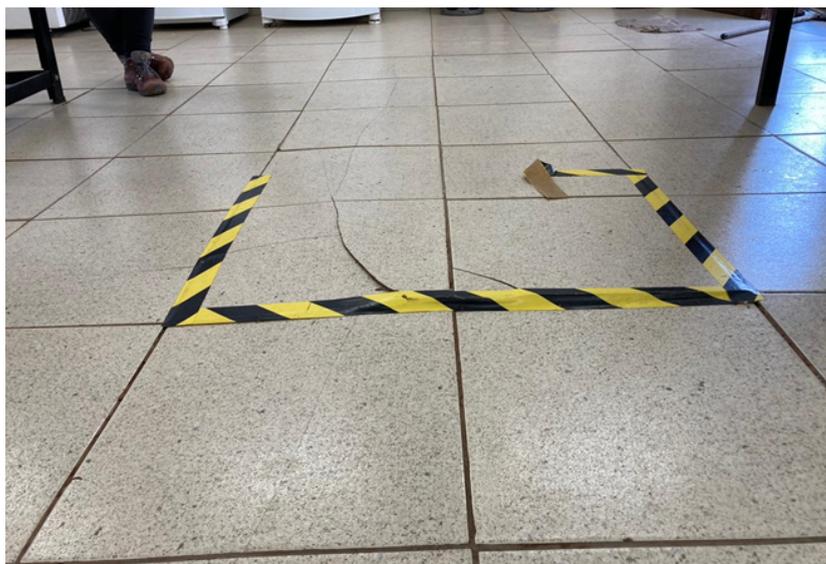
Figura 7 - Deslocamento do piso

Para uma primeira análise, pode-se notar na Figura 7 - Deslocamento do piso, que o deslocamento do piso afetou 8 pisos, o que comprova como a superfície cerâmica deixa de cumprir sua função e resistência mecânica.

Uma das possíveis causas que pode ter levado a patologia foi a falta de especificação da argamassa para o assentamento da cerâmica e as atividades que passaram a ser desenvolvidas sobre a estrutura. Fazendo uma analogia com o ciclo PDCA (Planejar, fazer, checar e agir) da Engenharia de Produção, os processos que envolvem a gestão na Engenharia Civil deve ter a mesma linha de raciocínio, afunilando o assunto para a execução de um revestimento cerâmico, tem-se o primeiro passo que é o planejamento. Além do planejamento de materiais (atentando-se para a utilização de argamassa correta conforme suas especificações), custos, mão de obra, equipamentos, prazos e também o planejamento do acompanhamento da execução dos processos.

Um outro fator que pode ter sido responsável pela patologia é a falta de uma base apta a receber o revestimento cerâmico, sem impurezas. O processo de revestimento cerâmico só deve acontecer após a conclusão dos revestimentos das paredes e dos tetos. Antes de iniciar o revestimento, é importante visualizar a qualidade da base onde será aplicado o revestimento, ver se essa base está limpa e também verificar se os taroz das peças cerâmicas estão limpas.

Mais um possível causador da patologia se dá através da falta de orientação quanto a execução ou também por falta de mão de obra qualificada. Ao realizar a mistura da argamassa, escolha um recipiente limpo para fazer a mistura dela com água limpa, misture até que ela fique firme e pastosa, deixe repousar cerca de 15 minutos. Com a argamassa pronta para aplicação, deve-se espalhar com a parte lisa da desempenadeira sobre a base onde será assentado a cerâmica, posteriormente, deve-se passar o lado denteado da desempenadeira para realizar os cordões, em caso de peças cerâmicas maiores, faz-se necessário também passar uma camada de argamassa sobre o tardo das placas cerâmicas, o que é denominado como dupla camada, posteriormente, aplicar a placa levemente fora de posição para que com a ponta dos dedos, aplicar vibrações manuais com frequência e chegar a em sua posição final, para uma maior acomodação da placa, faz-se de leves golpes com o martelo de borracha. Em toda a aplicação, faz-se uma boa prática escolher peças aleatórias assentadas e arrancá-las, a fim de fazer um teste de aderência verificando se os cordões foram esmagados e se há argamassa no tardo das placas.

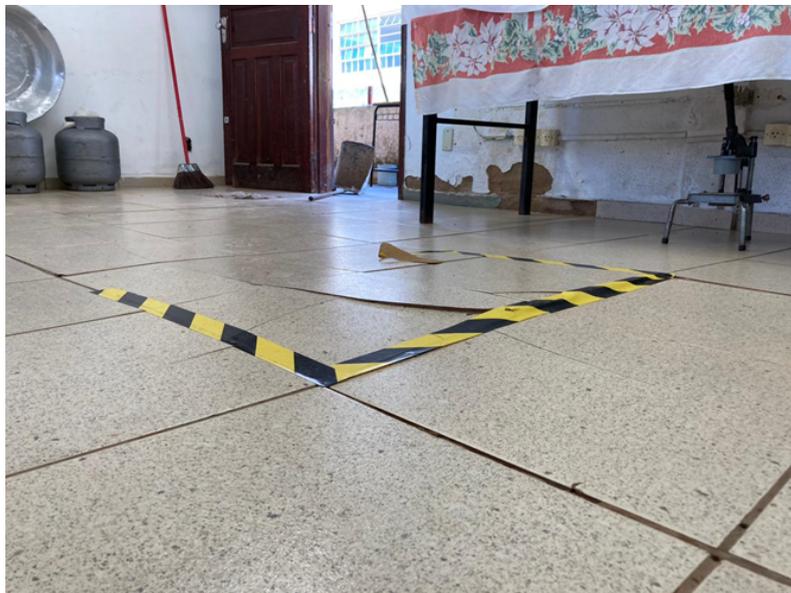
Figura 8 - Deslocamento do piso II

E na Figura 8 - Deslocamento do piso II, pode-se notar como as placas não suportaram as tensões das subcamadas, o que resultou no deslocamento das placas de cerâmica.
