A IMPORTÂNCIA DA POSTURA CORRETA DO SERVENTE AO TRABALHAR COM O MANUSEIO DA AREIA NA CONSTRUÇÃO CIVIL

Orientador: Prof. Oswaldo Henrique Barolli Reis

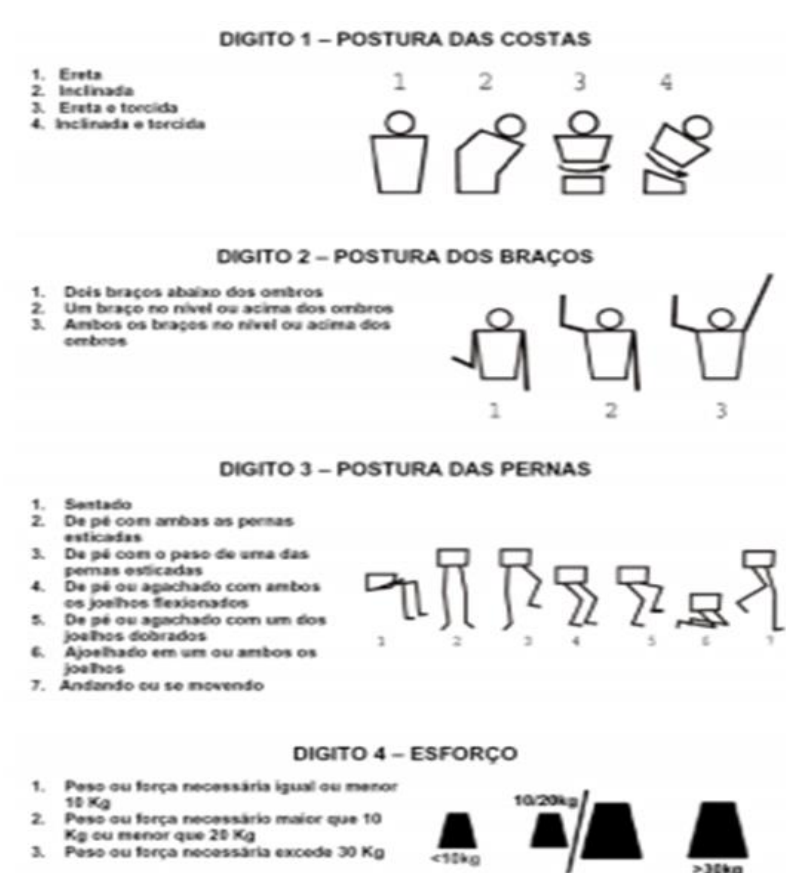
Figura 1 – Posturas

Nessa figura foi possível averiguar as posturas que são os principais fatores de riscos ergométricos apresentados pelos trabalhos dos serventes no ambiente.

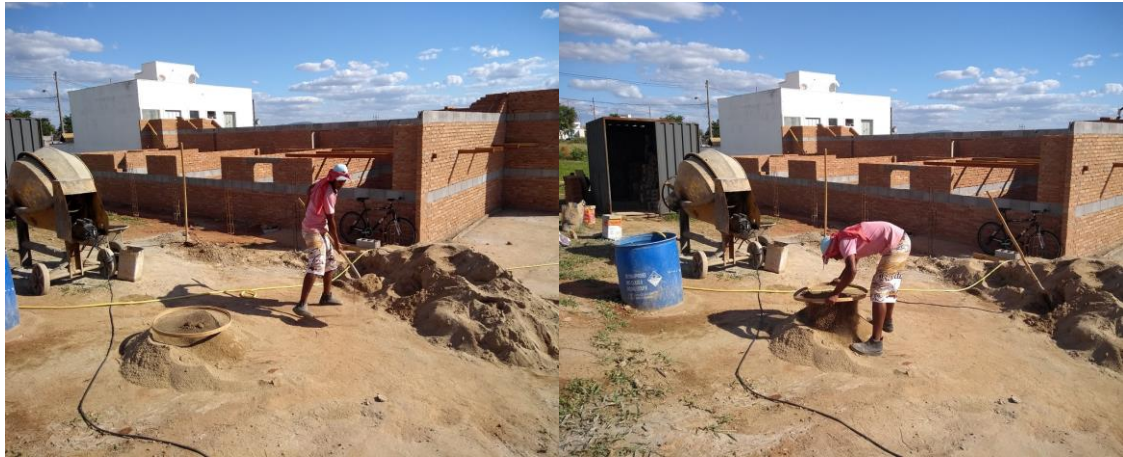
Foto 1 – Obra 1

Observa-se que o servente faz uso do instrumento pá várias vezes na ida e volta até a peneira, e que fez um pequeno monte de areia com a peneira em cima para dar mais altura, no entanto, o mesmo faz um grande esforço para baixar para peneirar a areia nos quais aparece a coluna ficar bem encurvada.

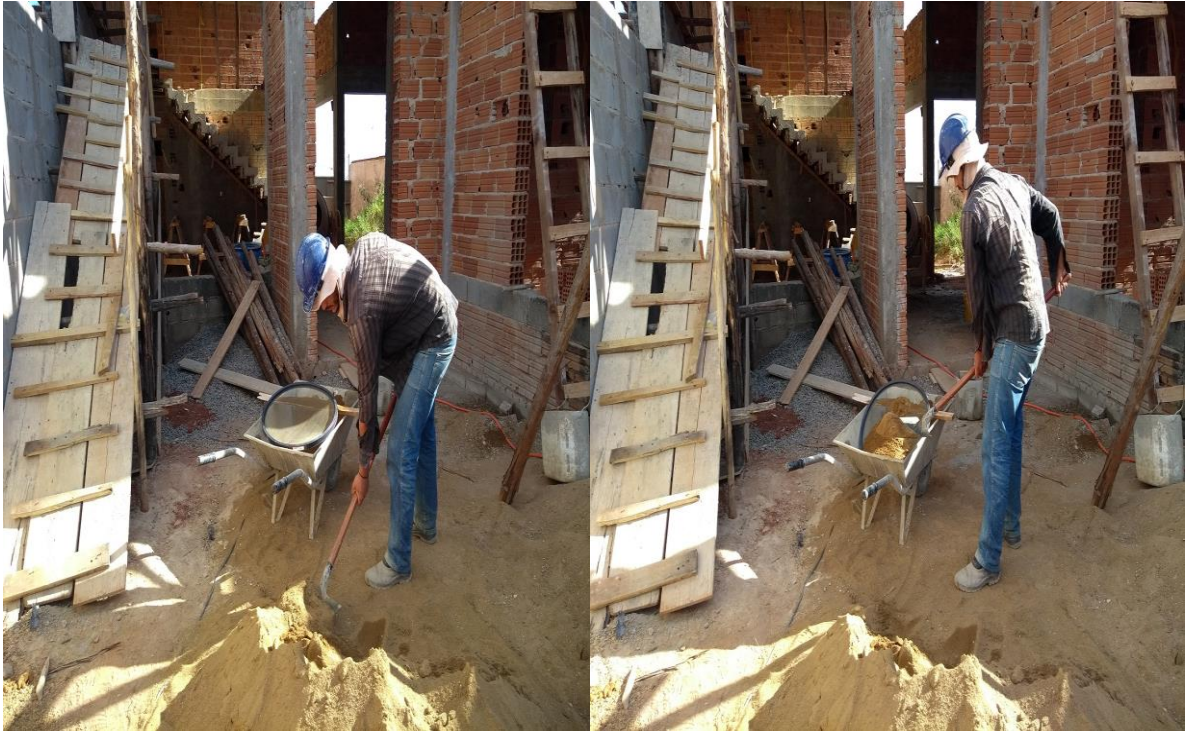
Foto 2 – Obra 2

Nessa outra foto, na segunda obra a observação nos mostra que o servente usa roupas mais compridas, e o capacete, e colocou o carrinho de mão para por areia e peneirar dentro sem fazer tantos esforços físicos principalmente com a coluna. No entanto, ainda assim, o riscos da postura ainda gera alguns impactos no posicionamento ao segurar a pá e a peneira para fazer a separação no carrinho de mão.

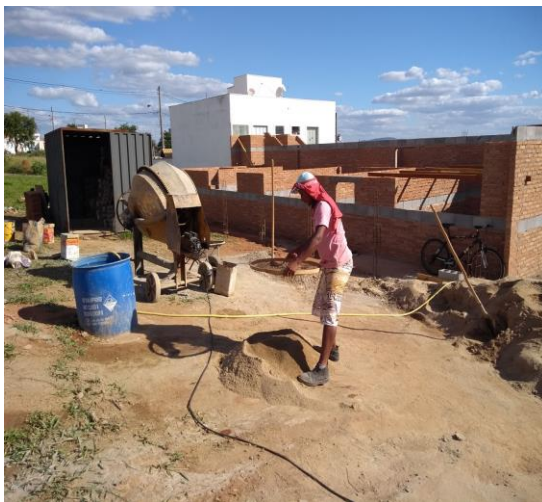
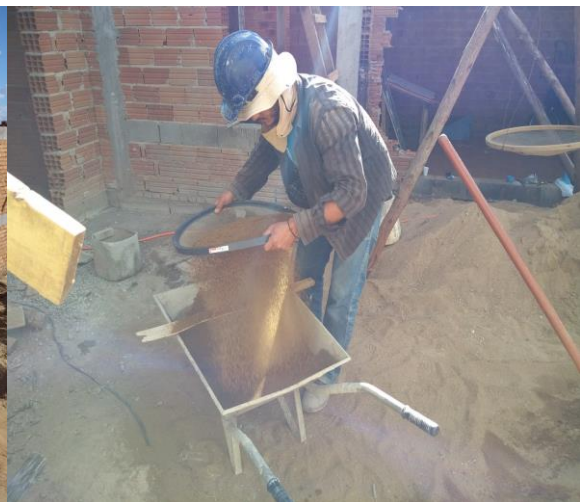
Do mesmo modo, em comparação as duas obras, percebeu-se pelas fotografias que tanto o servente da obra 1, quanto da obra 2 em sua condição de trabalho tiveram a criatividade de arrumar no ambiente uma maneira de fazer uso da peneira, e da pá de forma bem diferenciada, observe nas fotos abaixo:

Ambas as posturas dos serventes é muito diferente o que se coaduna mesmo assim com problemas posturais, que segundo a NR17 tem se mostrado rígida com relação às condições de trabalho com segurança para minimizar os agravos na saúde devido a ergonomia.

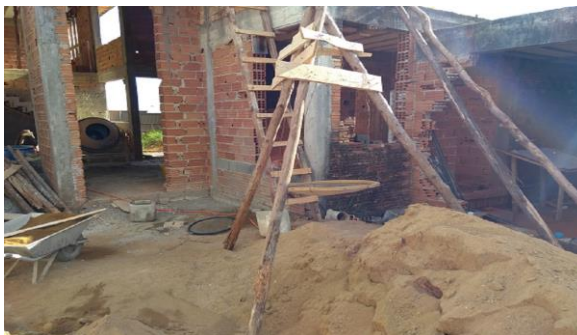
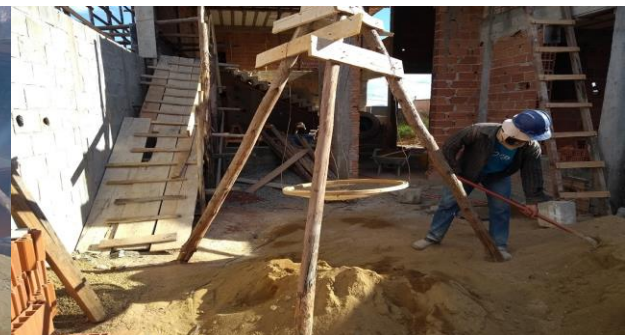
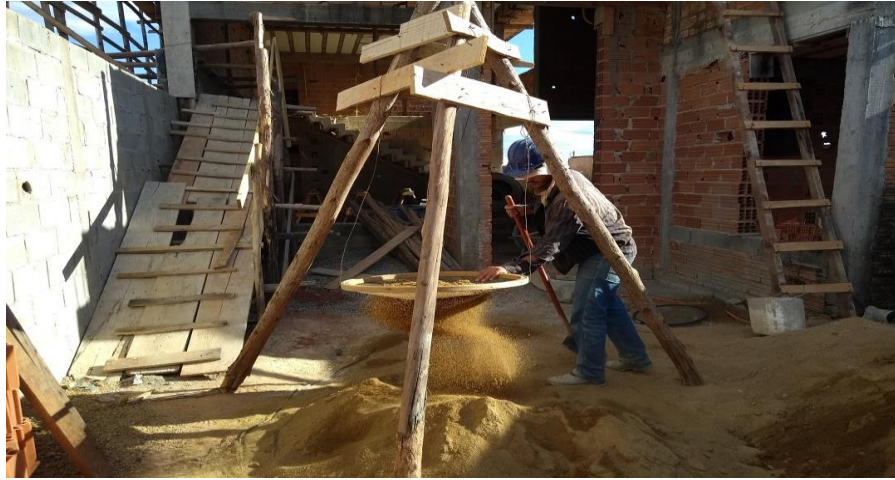
No entanto, também na obra 2 foi fotografado um suporte construído pelo servente para ficar mais fácil o manuseio da pá para por a areia na peneira e realizar a peneiração como visto abaixo:

Como visto acima nas fotos, a segunda obra é a que mais atende ao requisito da postura que o servente adota no manuseio dos instrumentos da pá e da peneira para fazer a peneiração da areia de forma mais correta. E pode se observar que o servente tem uma postura mais ereta e não tão curvada como foi visto na primeira obra tanto na postura, quanto na vestimenta do primeiro servente.
