PERDA DE ÁGUA NO SISTEMA DE TRATAMENTO E DISTRIBUIÇÃO DO MUNICÍPIO DE TRÊS PONTAS – MG

RESUMO

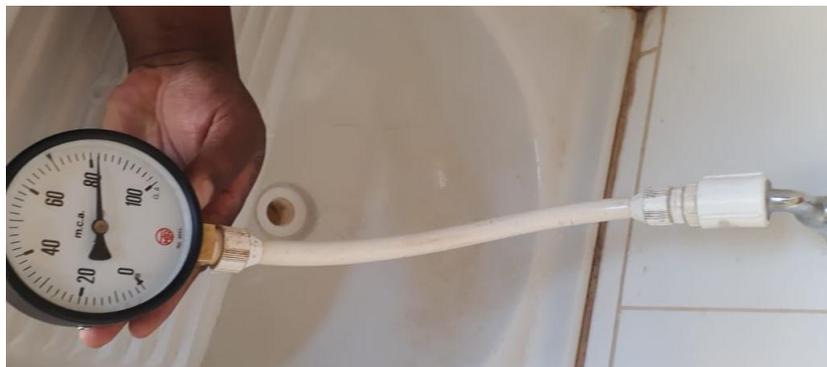
Imagem 01- Manômetro

A Imagem 01 se refere a um manômetro, equipamento utilizado pelo SAAE para medição da pressão das redes. Esta medição foi realizada pelo coordenador do Setor de Operação, Manutenção e Expansão, no bairro Santa Tereza, às 14:00h. Segundo o Coordenador, a pressão por ser um horário de pico de consumo é mais baixa, e que neste bairro à noite quando pode superar os 1000 KPa (100 mca).

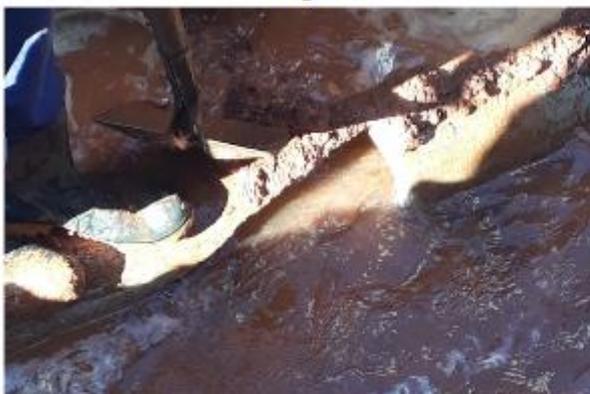
A Imagem 02 nos mostra alguns problemas detectados nas redes de fornecimento de água da SAAE-TP, e foi coletada em diversas ordens de serviço. A Rede rompida e Rede de amianto se referem a uma adutora localizada na Av. Ipiranga, segundo os servidores que estavam efetuando os reparos, o desgaste pelo tempo, levou a redução de espessura do tubo causando um enfraquecimento e posteriormente ao rompimento.

- maior fiscalização, através de funcionários habilitados, o acesso aos hidrômetros, facilitando a leitura e prevenindo as fraudes;
- criar planos para a troca gradativa das adutoras e redes danificadas, e obtenção de equipamentos eletrônicos para localização de possíveis vazamentos e fraudes;
- incentivar instalações de hidrômetros, para micromedição do consumo de água em áreas públicas;

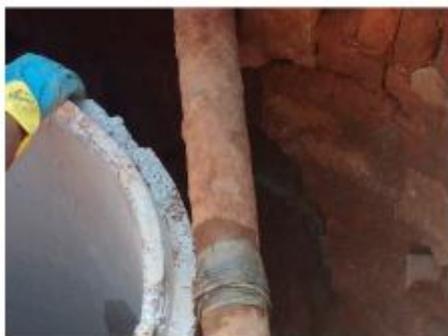
A Rede de ferro se refere a uma rede onde os servidores estavam fazendo manutenção de um posto de visita de esgoto, localizada no bairro Catumbi, local onde este tipo de rede é predominante. Na imagem é possível notar o excesso de ferrugem, o que causa a corrosão da tubulação e que, segundo MAINIER et al. (2002), pode ser definida como um processo

químico ou eletroquímico de destruição total, parcial, superficial ou estrutural dos materiais suscetíveis a tal processo.

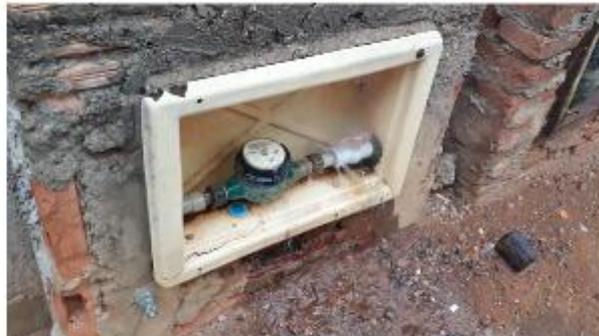
Conexão rompida causada pelo excesso de pressão, corresponde a um padrão localizado no bairro morada Nova, uma área mais nova da cidade, porém a pressão é muito elevada, o que frequentemente leva o descolamento e rompimento das conexões.

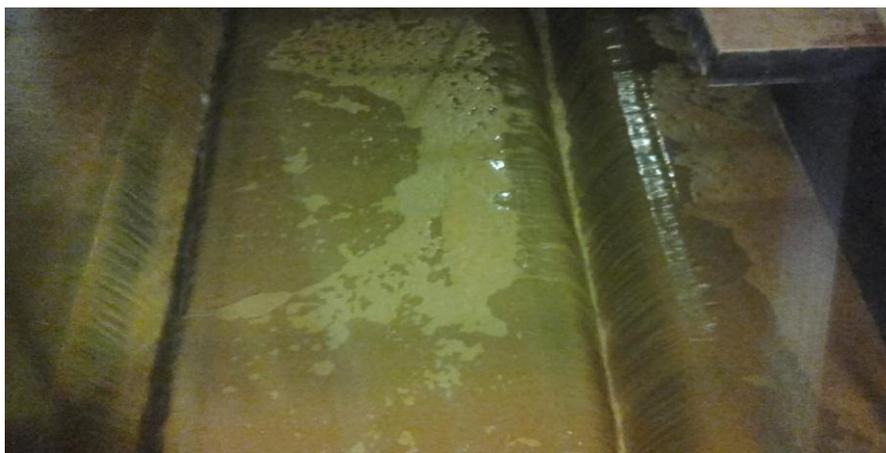
Imagem 03 - Filtro da ETA Ipiranga.

Os filtros são compostos de cascalhos, areia e carvão. Segundo Marco Antônio de Oliveira Junior, Diretor do SAAE, a lavagem dos filtros e decantadores, contribuem para uma grande parcela da perda de água. Na ETA Ipiranga (Imagem 03) é realizada a lavagem do filtro em média a cada 48 horas, na ETA Paraíso a lavagem pode superar as 5 lavagens diárias, devido a um problema com os decantadores, forçando também uma lavagem periódica do mesmo.

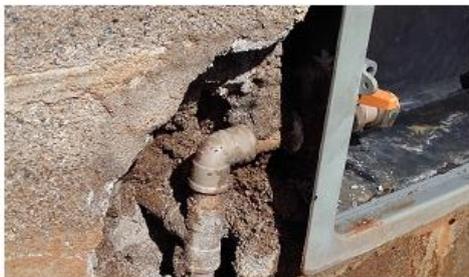
Intervenção na rede

É quando o usuário faz uma ligação clandestina sem passar pelo hidrômetro, assim utilizando a água sem ser contabilizada, Segundo o Coordenador da Seção de Contas e Consumo, a forma mais utilizada de intervenção é a instalação de uma conexão em T, no ramal anterior ao hidrômetro.

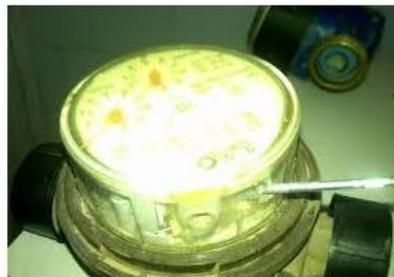
Agulha no hidrômetro

Com intuito de impedir o hidrômetro de aferir o consumo real, são utilizados artifícios para parar o mecanismo do hidrômetro, como a introdução de agulhas, rompimento dos lacres de fábricas (Imagem 04).

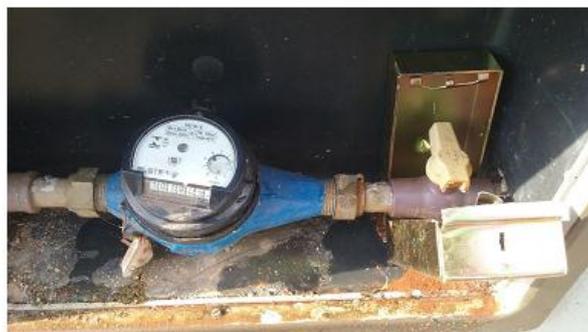
Religação por conta própria

Devido a inadimplência, as concessionárias de água efetuam o corte de fornecimento do usuário, porém muitos rompem os lacres de corte.

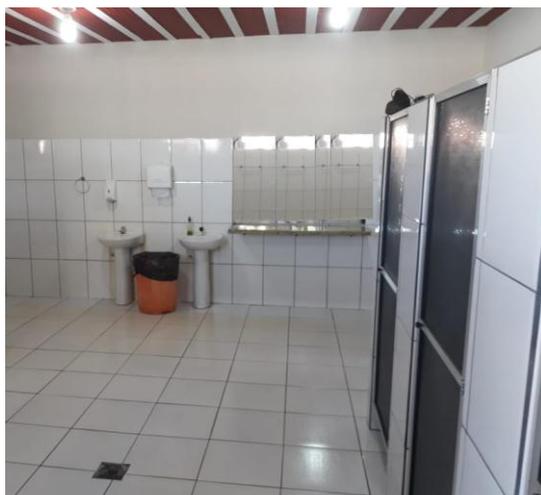
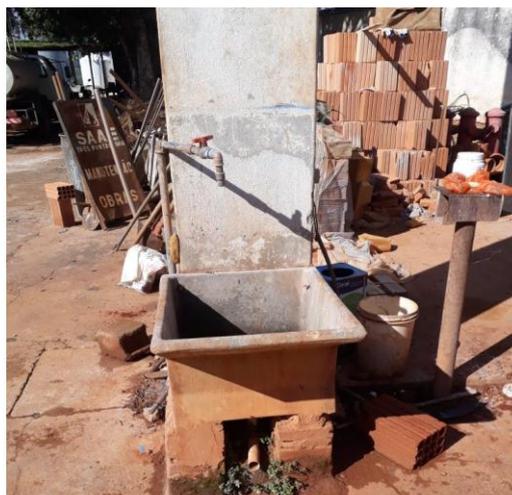
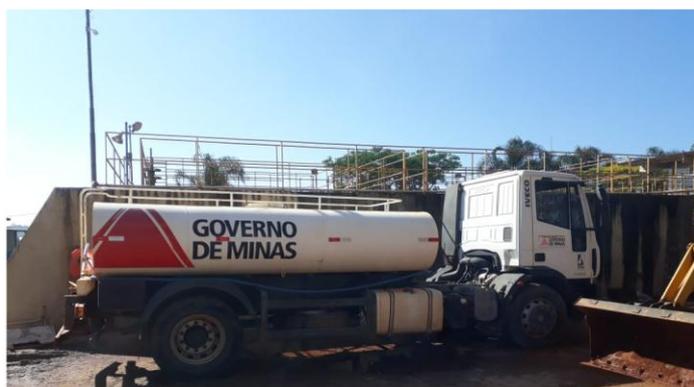
Imagem 05 - Banheiro dos servidores, tanque no pátio e caminhão pipa.

Todo o consumo interno de água da autarquia SAAE, não possui qualquer forma de micromedição, como por exemplo: banheiros, cozinha, torneiras de jardim entre outros.

A autarquia possui dois caminhões pipas, muitas vezes utilizado para apagar fogo e em caso de falta de água, utilizado para abastecer hospitais, escolas, etc (Imagem 05).
