**ANÁLISE QUANTITATIVA DAS PERDAS DE BLOCOS CERÂMICOS, BLOCOS  
DE CONCRETO E REVESTIMENTOS CERÂMICOS DE DUAS OBRAS  
RESIDENCIAIS DE ALVENARIA NÃO ESTRUTURAL**

Trabalho de Conclusão de Curso apresentado ao curso de Engenharia Civil do Centro Universitário do Sul de Minas – UNIS/MG, como requisito parcial para a obtenção de grau bacharel sob a orientação do Prof. Leopoldo Freire Bueno.

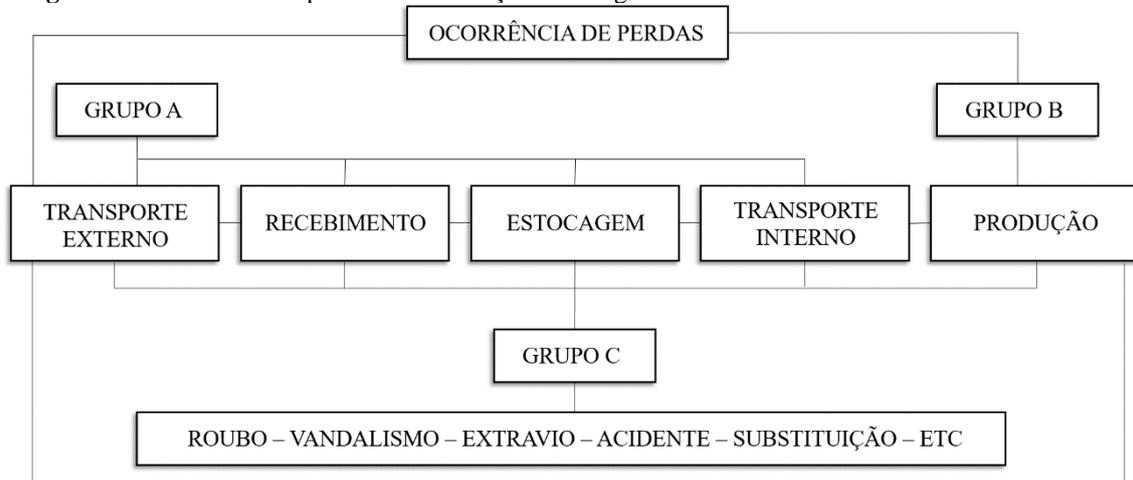
**Figura 01:** Ocorrência de perdas na construção civil segundo sua incidência.

Ainda de acordo com Skoyles e Skoyles (1987), as etapas do processo produtivo consideradas no Grupo A estão diretamente relacionadas com a administração dos materiais no canteiro de obras. O Grupo B inclui perdas incidentes na produção propriamente dita. Os itens considerados no Grupo C podem ocorrer em quaisquer das etapas do processo produtivo, inclusive após a realização dos serviços.

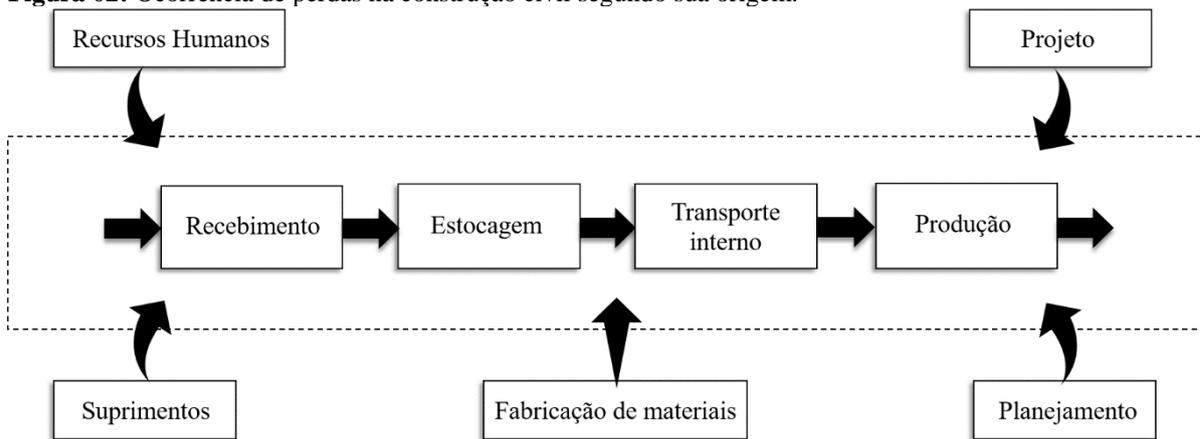
**Figura 02:** Ocorrência de perdas na construção civil segundo sua origem.

Nesse sentido, Santos et al. (1996) acrescentam que embora as perdas possam ser identificadas durante a etapa de execução, sua origem pode estar tanto na própria etapa que se está executando quanto nas etapas antecessoras, tais como fabricação de materiais, projeto, planejamento, suprimentos e preparação dos recursos humanos, como ilustrado na Figura 02.

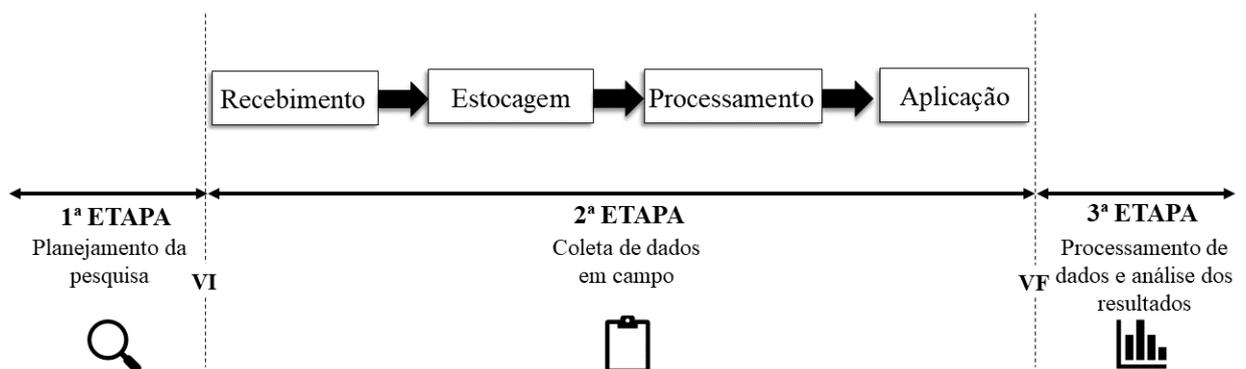
**Figura 04:** Síntese da metodologia.

Todas as práticas necessárias para a aplicação da metodologia deste trabalho, assim como os principais instrumentos de coleta de dados, são apresentadas de forma sucinta na Figura 04, onde destacam-se três etapas relacionadas a duas datas estratégicas, a vistoria inicial (VI) e vistoria final (VF).

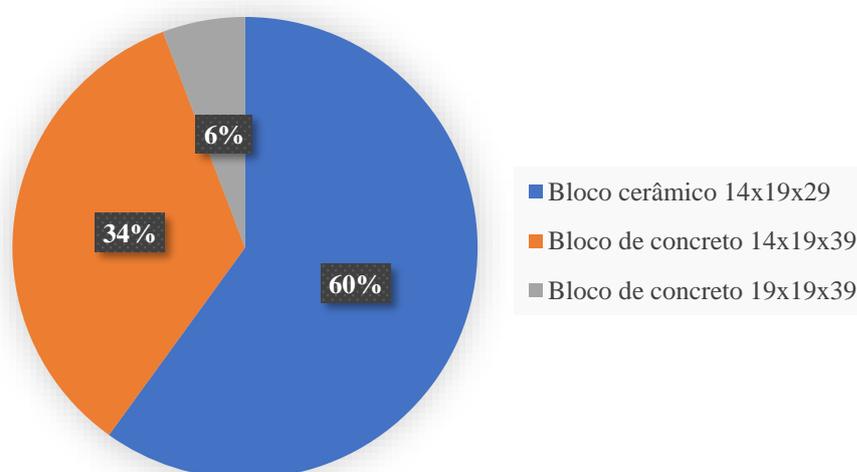
**Gráfico 01:** Utilização de cada tipo de bloco nas obras analisadas.

Os valores obtidos confirmaram o que já era esperado, a maior porcentagem referente ao bloco cerâmico (60%), uma vez que em ambas as obras esse bloco foi aplicado nos pavimentos de maior área e também com um número de paredes divisórias superior aos demais.

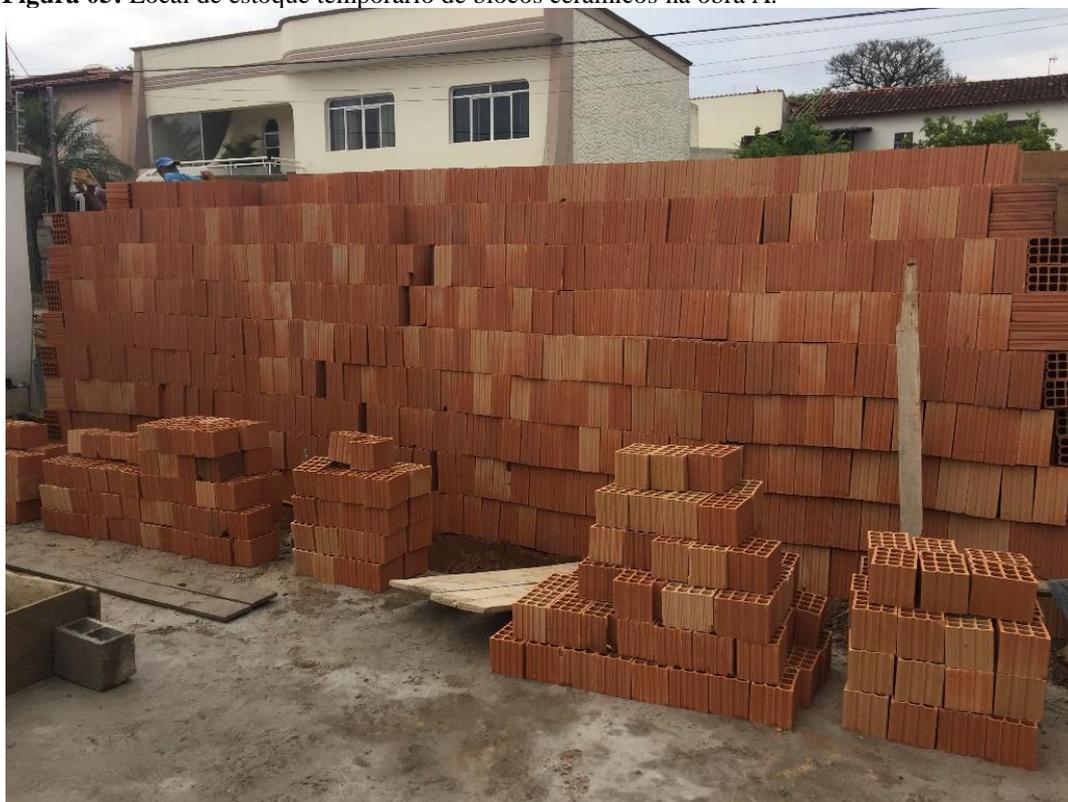
**Figura 05:** Local de estoque temporário de blocos cerâmicos na obra A.

Por outro lado, houveram recebimentos no qual ocorreram perdas devido à quebra de blocos cerâmicos no percurso entre o descarregamento do caminhão, realizada de maneira manual, até o local de estoque temporário. Os blocos foram estocados diretamente no solo, em local plano, mas sujeito a intempéries e em pilhas não uniformes superiores a 2 metros, como ilustra a Figura 05.

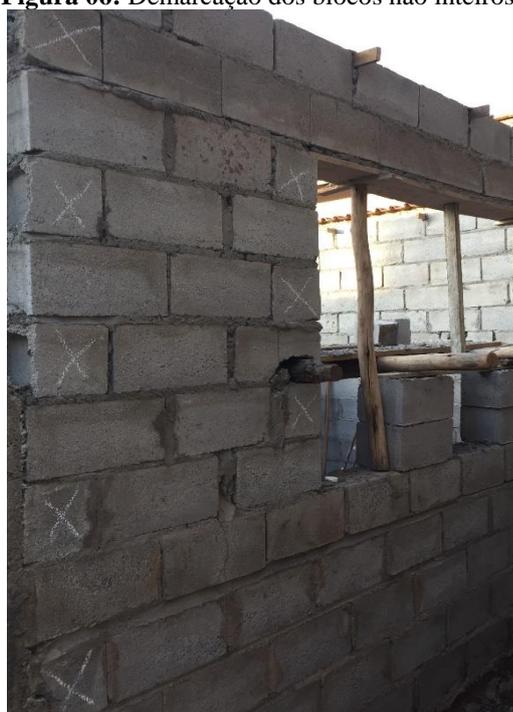
**Figura 06:** Demarcação dos blocos não inteiros.

A fim de se obter tal indicador, a contabilização dos blocos não inteiros foi realizada de acordo com a Equação 7 e seguindo as recomendações de Agopyan et al. (1998) estabelecidas no item 3.6.2.3, onde foram demarcados com giz os blocos não inteiros, diferenciando-os dos inteiros, para minimizar as chances de erro na coleta de dados, como mostra a Figura 06.

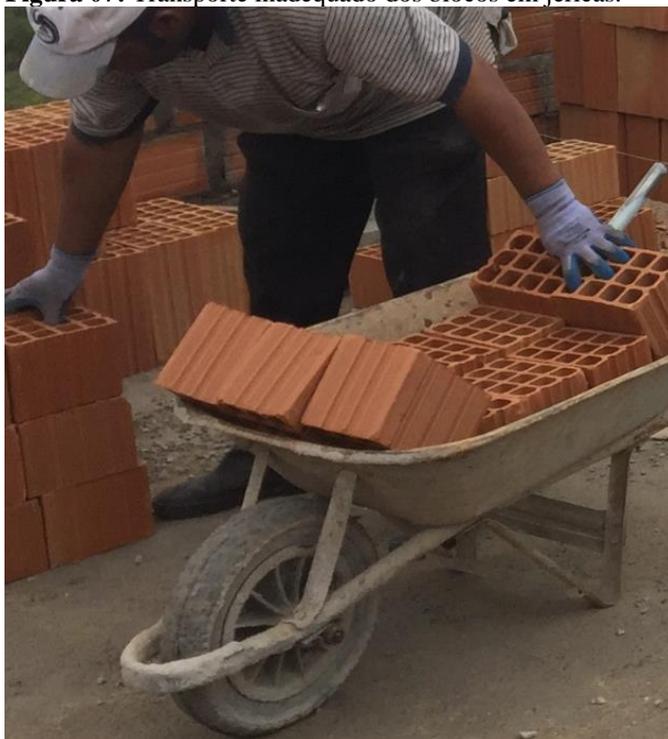
**Figura 07:** Transporte inadequado dos blocos em jericas.

Por fim, além dos indicadores parciais mostrados, outros fatores tiveram participação no que diz respeito as perdas dos blocos, tais como o transporte incorreto desses materiais em jericas, ilustrado na Figura 07, diferentes locais de estoque que acarretava em duplo manuseio e possíveis furtos e vandalismos, visto que em alguns momentos o local de estoque era na frente da edificação com acesso ao público, remetendo ao Grupo C do Figura 01 proposto por Skoyles e Skoyles (1987).

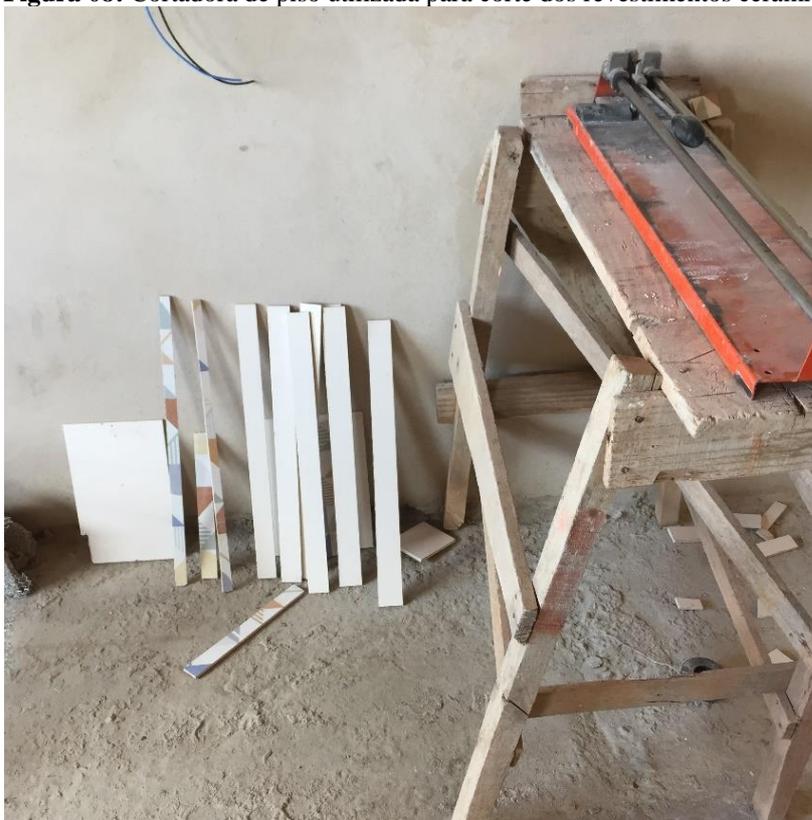
**Figura 08:** Cortadora de piso utilizada para corte dos revestimentos cerâmicos.

Os cortes eram realizados com as ferramentas serra mármore, utilizando o disco apropriado para a execução desse serviço, e também com a cortadora de piso, também chamada de riscadeira em obra, ilustrada na Figura 08.

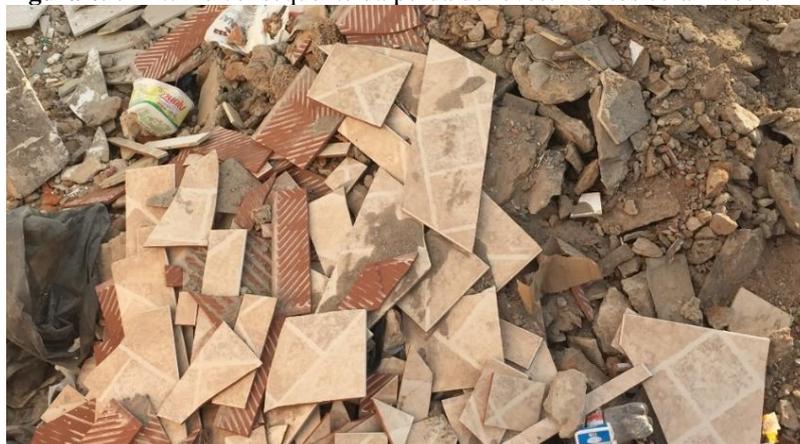
**Figura 09:** Entulho consequente da perda de revestimentos cerâmicos em obra.

Porém, nem sempre era possível reaproveitar os revestimentos, devido ao corte impreciso, quebra na aplicação ou ao tamanho não compatível com nenhuma outra área onde o mesmo tipo de material era aplicado, contribuindo para a geração entulho na obra, como mostra a Figura 09.

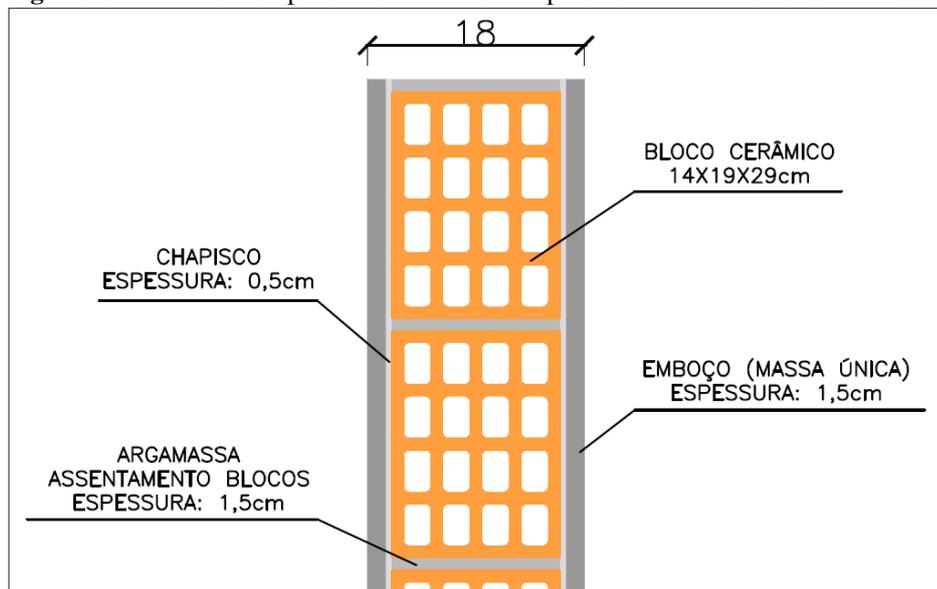
**Figura 10:** Detalhe das espessuras referente as etapas de acabamento da alvenaria.

No que diz respeito as perdas dos revestimentos cerâmicos, que ocorreram exclusivamente devido ao corte, o presente trabalho propôs a elaboração de novos *layouts* arquitetônicos para as obras em estudo com o mínimo possível de alterações em relação ao projeto executado, de modo a adequar as dimensões dos cômodos de acordo com as medidas das placas cerâmicas e espessura da junta de assentamento no piso, assim como a espessura chapisco e emboço (massa única) nas paredes, ilustrado na Figura 10.

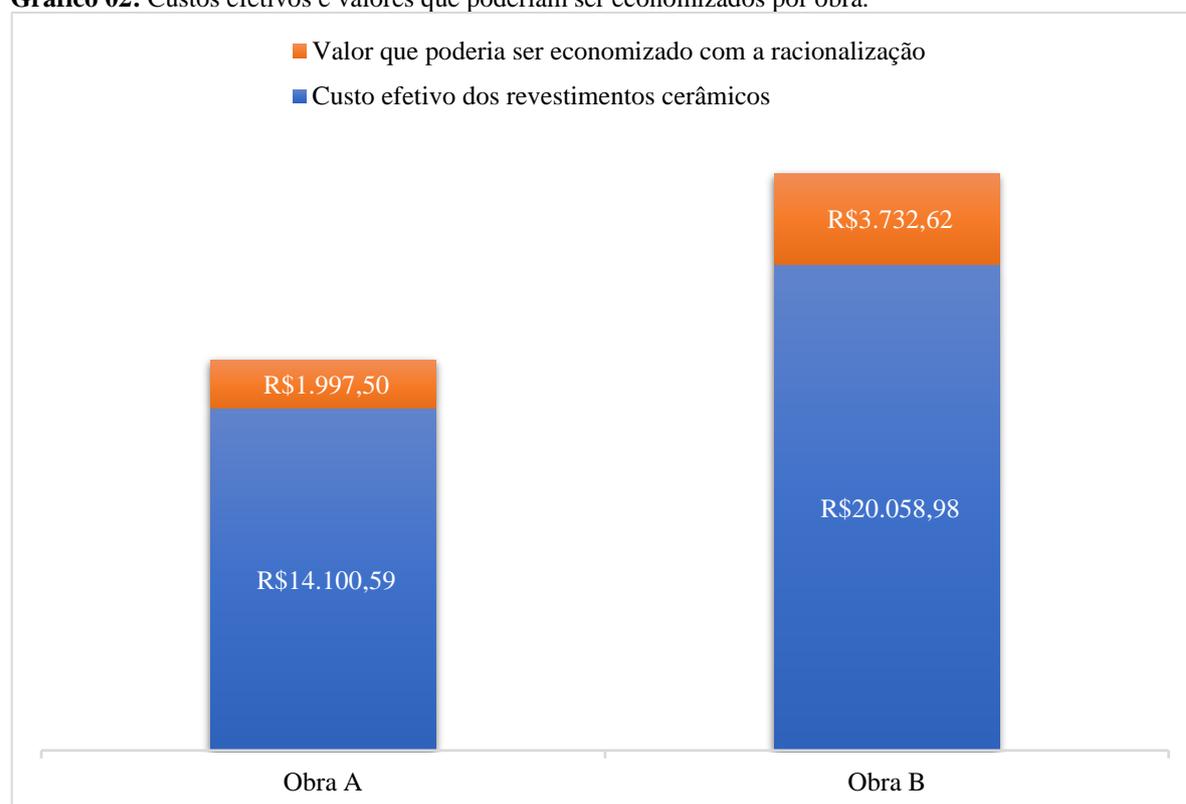
**Gráfico 02:** Custos efetivos e valores que poderiam ser economizados por obra.

Os resultados obtidos relativo ao valor que poderia ser economizado com a racionalização totalizaram R\$ 5.730,12, do qual R\$ 1.997,50 referente a obra A e R\$ 3.732,62 a obra B. O Gráfico 02 a seguir demonstra esses valores encontrados em comparação com o custo efetivo gasto na execução do assentamento dos revestimentos no piso.

Portanto, com base no gráfico anterior, pode-se concluir que poderia ter alcançado uma economia de 14,17% na obra A e 18,61% na obra B, no que diz respeito a execução do serviço de assentamento de revestimento cerâmico no piso, caso fossem efetuadas as medidas de racionalização propostas.
