**ESTUDO DE AVALIAÇÃO FINANCEIRA PARA REFORMA DE UMA  
EDIFICAÇÃO RESIDENCIAL EM ILICÍNEA – MG COM INCIDÊNCIA DE  
INFILTRAÇÃO EM PAREDES**

**Varginha**  
**2018**

Trabalho apresentado ao curso de Engenharia Civil do Centro Universitário do Sul de Minas como pré-requisito para obtenção do grau de bacharel sob orientação da Prof. Leopoldo Freire Bueno.

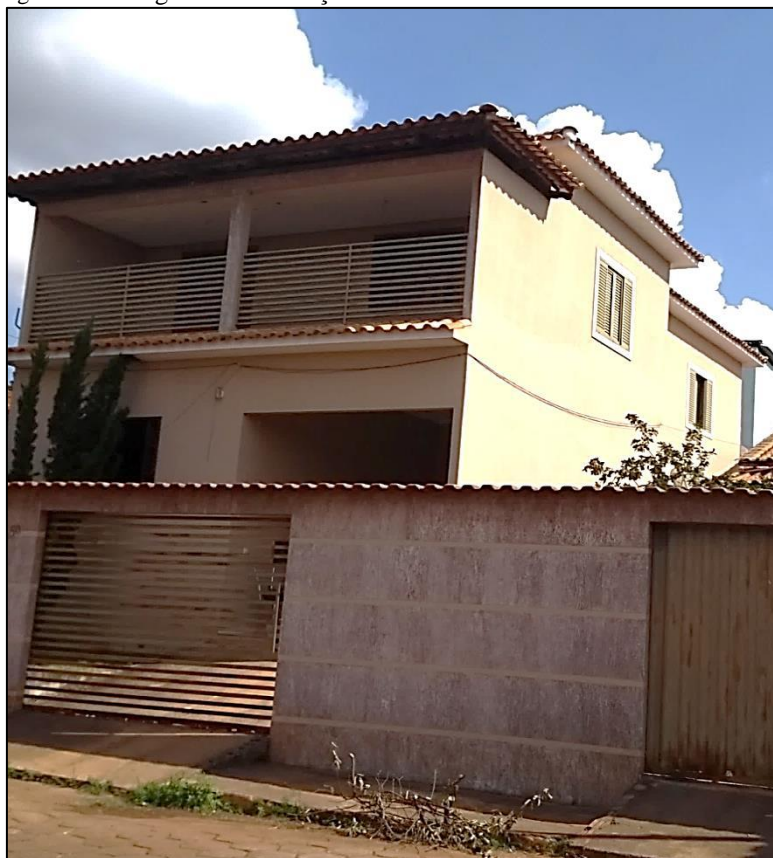
Figura 6: Vista geral da edificação

O local escolhido para estudo encontra-se na cidade de Ilícinea, no sul de Minas Gerais. Trata-se de uma edificação residencial de dois pavimentos construída em 2011, com tijolo maciço.

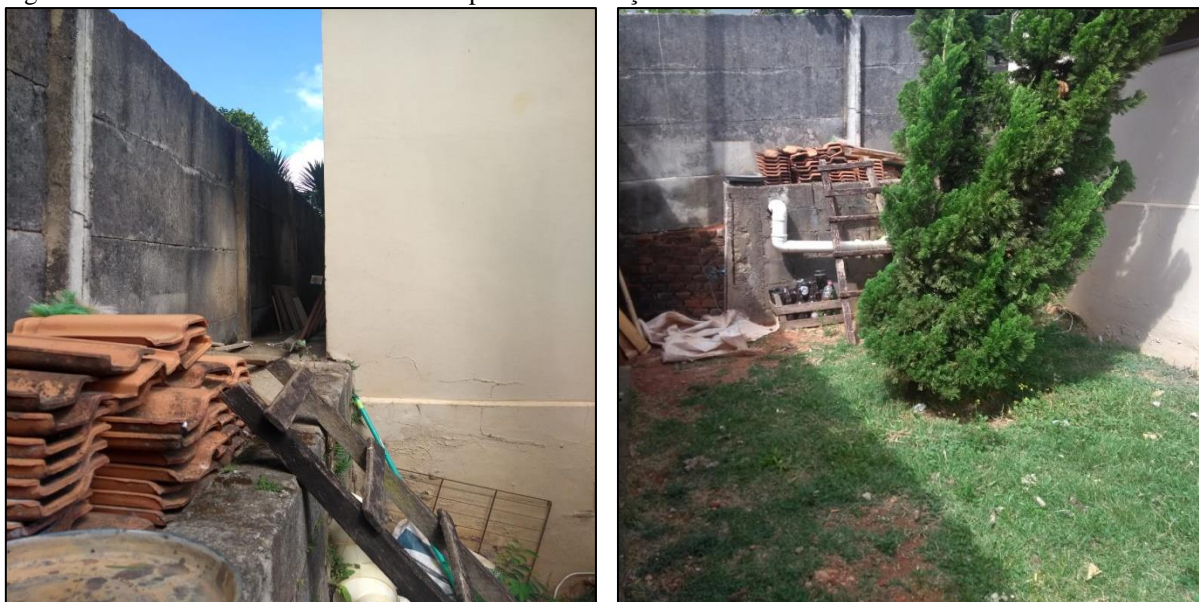
Figura 9: Bancada em contato direto com a parede de vedação

A edificação em estudo apresenta problemas de infiltração por umidade, que foi ocasionada pela falta de impermeabilização da fundação e da parede lateral da área externa que se encontra com ligação direta a uma bancada desprotegida.

A figura 9 representa a bancada que encosta-se à parede de vedação, com uma largura de cinquenta centímetros (50 cm), comprimento de vinte e um metros e quarenta e cinco centímetros (21,45 m), salienta-se que essa bancada está em contato com toda a parede lateral externa da edificação.

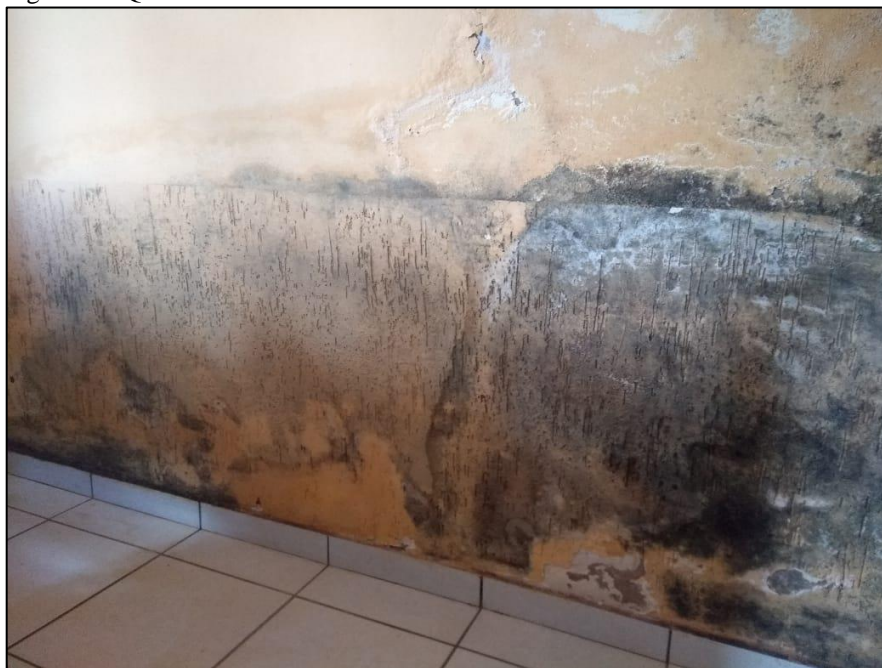
Figura 10: Quarto

Como se pode observar na figura 10 a parede interna da casa possui problemas de infiltrações por umidade. A parede apresenta manchas de umidade, bolor, desprendimento de reboco e eflorescência. Trata-se de um quarto e esta umidade é devido à percolação de água e ascensão.

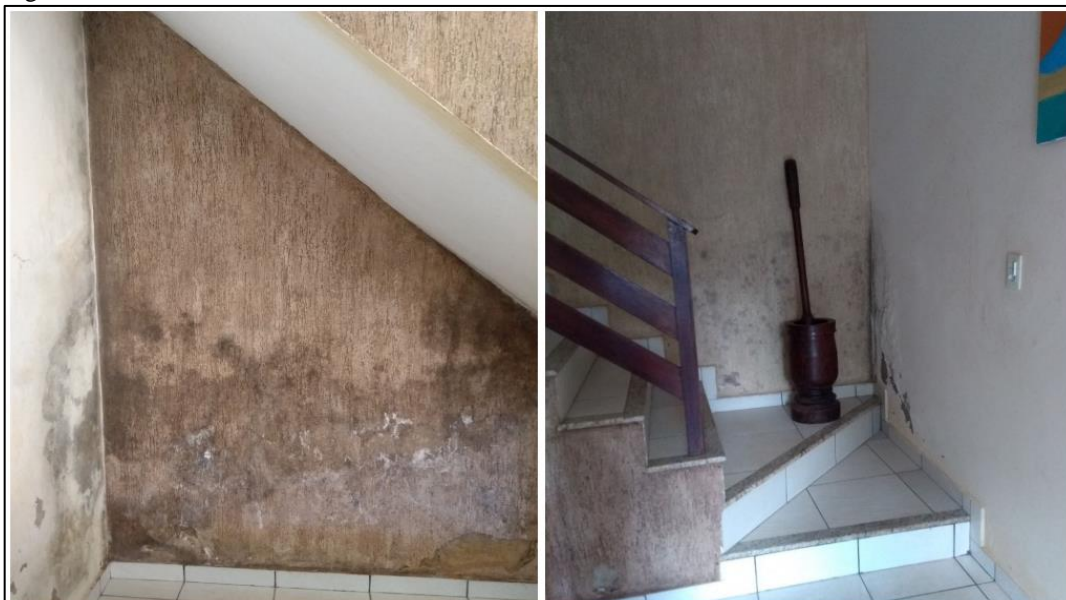
Figura 11: Sala de estar

Na figura 11 temos a existência de formação de manchas de umidade, com desenvolvimento de bolor, existência de formação de eflorescência na superfície da tinta, deslocamento do reboco e empolamento da tinta.

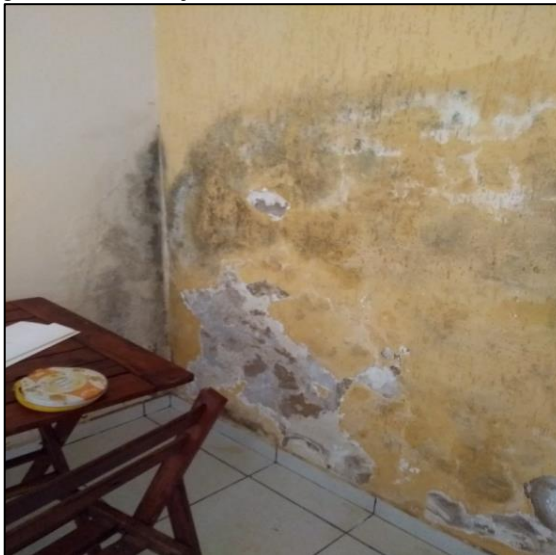
Figura 12: Sala de jantar

Além de infiltrações, eflorescência e mofo, notou-se também o descascamento na pintura da parede, como se pode observar na figura 12. Esses problemas podem surgir por

vários motivos, com má aplicação da tinta, o tempo de espera de secagem do reboco e o excesso de umidade.
