CENTRO UNIVERSITÁRIO DO SUL DE MINAS - UNIS-MG  
CURSO DE ENGENHARIA CIVIL  
MARIANA MESQUITA REZENDE

ANÁLISE DE ACESSIBILIDADE DO  
EDIFÍCIO ADMINISTRATIVO PÚBLICO DA CIDADE DE TRÊS PONTAS - MG

Trabalho de Conclusão de Curso apresentado ao Curso de Engenharia Civil, como requisito parcial para a obtenção do título de Engenheiro Civil pelo Centro Universitário do Sul de Minas.

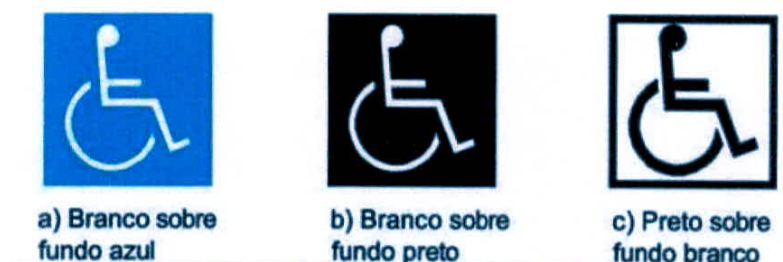
Figura 11 - Símbolo internacional de acesso

A NBR 9050/04 menciona que este símbolo pode ser representado em branco e preto, na qual poderá ser branco sobre fundo preto ou preto sobre fundo branco, conforme figura 11.

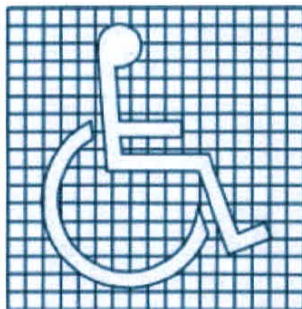
Figura 12 - Símbolo internacional de acesso - Proporções

De acordo com a norma a figura deve estar sempre voltada para o lado direito, conforme figura 12.

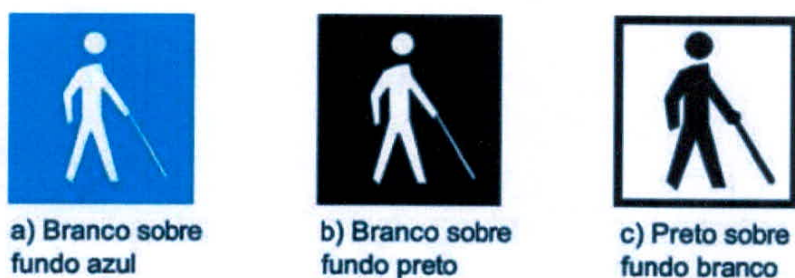
Figura 13 - Símbolo internacional de pessoas com deficiência visual

A figura 13 mostra a representação do símbolo internacional de pessoas com deficiência visual (cegueira) com um símbolo branco sobre fundo azul, branco e preto. Variando entre branco sobre fundo preto ou preto sobre fundo branco.

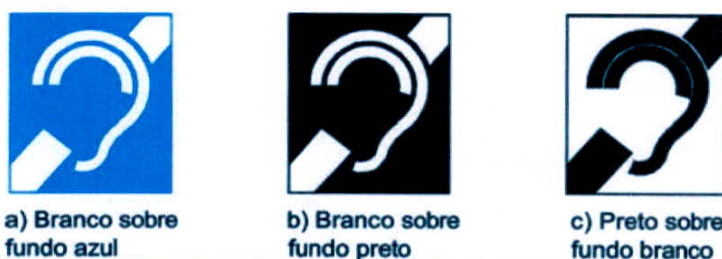
Figura 15 - Símbolo internacional de pessoas com deficiência auditiva (surdez)

A representação do símbolo internacional de pessoa com deficiência auditiva (surdez) consiste em branco sobre fundo azul. A figura 15 representa o símbolo que pode ser representado em branco e preto, variando entre branco sobre fundo preto ou preto sobre fundo branco.

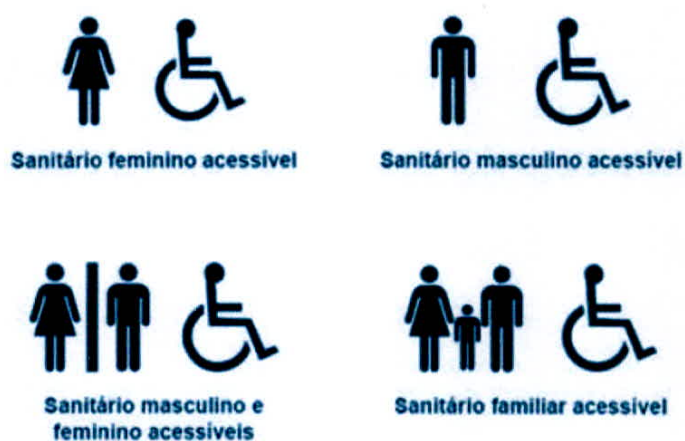
Figura 17 - Símbolo sanitário acessível

Para que o sanitário acessível esteja de acordo com a norma, deverá conter o símbolo internacional de acesso, conforme figura 17.

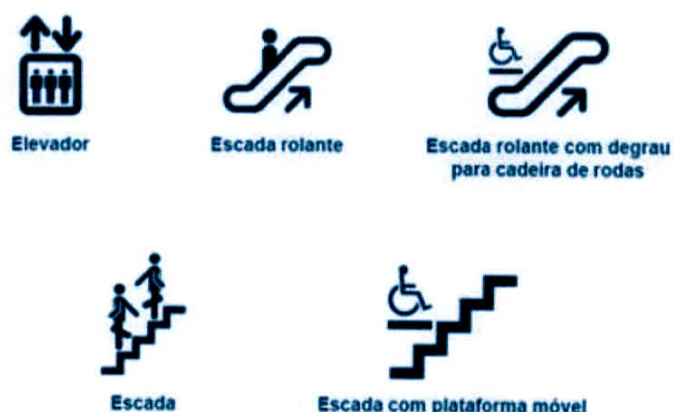
Figura 18 - Símbolos de circulação

Para circulação dos deficientes é utilizado a sinalização para que a rota seja acessível. A figura 18 representa os símbolos de circulação.

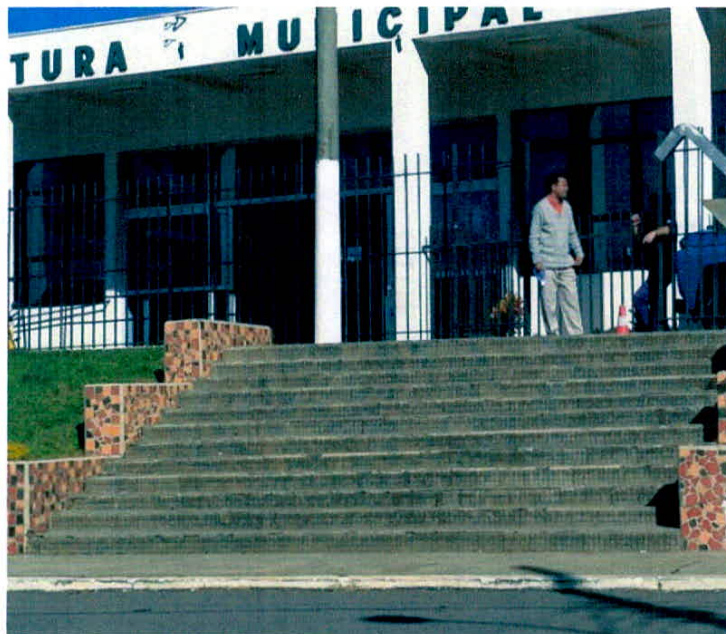
Figura 20: Escada principal utilizada para acesso à prefeitura

A escada da figura 20, utilizada para fazer o acesso à prefeitura é ao mesmo tempo uma barreira à acessibilidade, pois não existem corrimãos, de acordo com a NBR 9050/2004, os corrimãos devem ser instalados em ambos os lados dos degraus isolados, das escadas fixas e das rampas.

No caso de cadeirantes, estes não conseguem transpô-la e, nas proximidades, também não há rampas acessíveis, o que obriga o deficiente físico a mudar o trajeto, utilizar a rua e ter acesso através do estacionamento.

Os corrimãos da escada principal foram projetados, conforme a figura 37.

Além da rampa adquirida com o projeto apresentado ao prefeito. A escada principal de acesso recebeu corrimãos implantados de acordo com a norma, conforme figura 38.

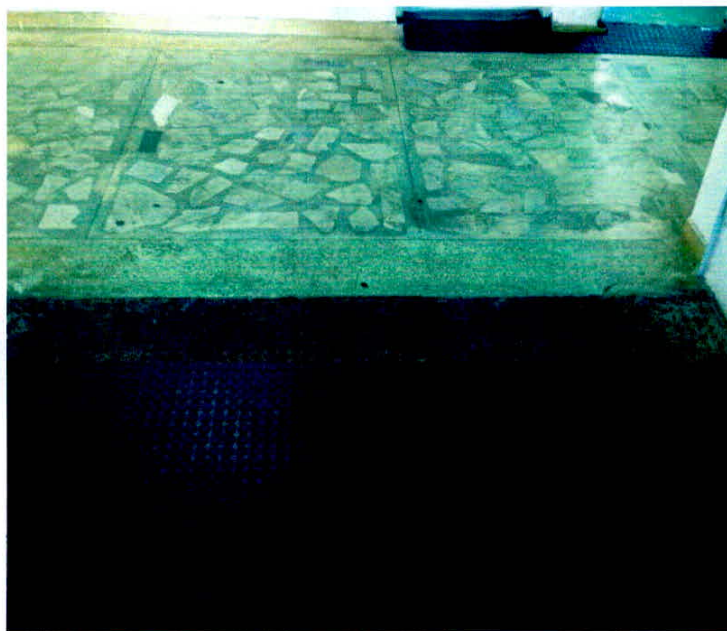
Figura 23: Piso irregular na parte interna da prefeitura

O interior é permeado por corredores que fazem a ligação das diferentes salas administrativas. São construções antigas e percebe-se que foram feitas várias adaptações e com isso o piso é muito irregular, conforme figura 23.

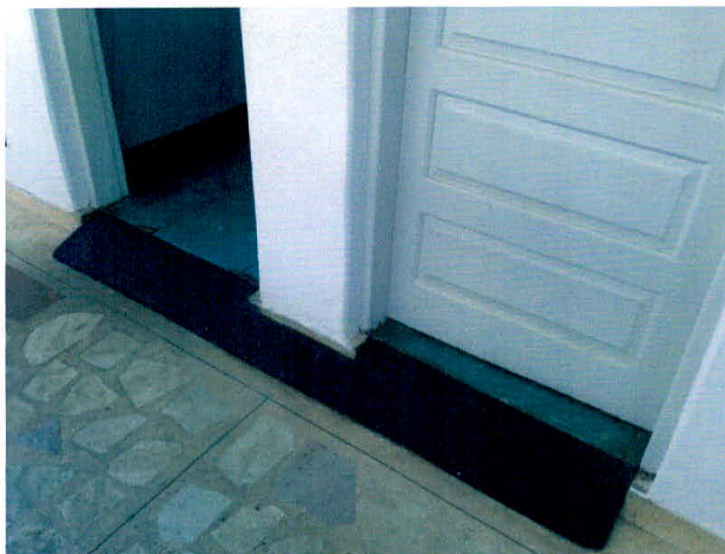
Figura 24: Acesso as salas administrativas

De acordo com a NBR 9050/2004, o piso tátil ou ladrilho tátil é um grande aliado das pessoas com deficiência visual e baixa visão. Ele é um dos recursos utilizados para garantir total acessibilidade nos trajetos em ruas, estabelecimentos, residências e prédios públicos ou privados. Tem como função alertar a pessoa com deficiência de que, à frente, há algum obstáculo, uma escada, uma rampa.

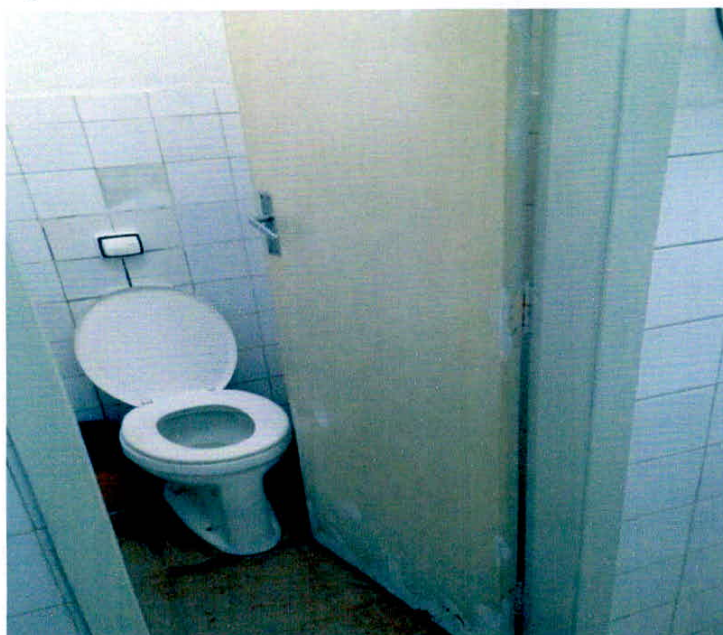
Figura 25: Banheiros internos

No entanto, os sanitários não dispõem das condições adequadas para acesso de pessoas com deficiência física, uma vez que existe um corredor de acesso a esse banheiro, que possui largura de apenas 1,20m, dificultando o acesso de pessoas com mobilidade reduzida, bem como as manobras de deslocamento necessárias ao acesso de pessoas em cadeiras de rodas.

Na figura 25, pode-se observar falta de barras de apoio laterais e na parede de fundo. As barras de apoio devem estar dispostas de forma horizontal, possuírem o arredondamento em suas extremidades, item esse, fundamental para proporcionar maior segurança aos deficientes, evitando acidentes.

Para que o prédio apresente um banheiro acessível, foi projetado e apresentado na figura a seguir, com as dimensões necessárias para um deficiente físico utilizar.

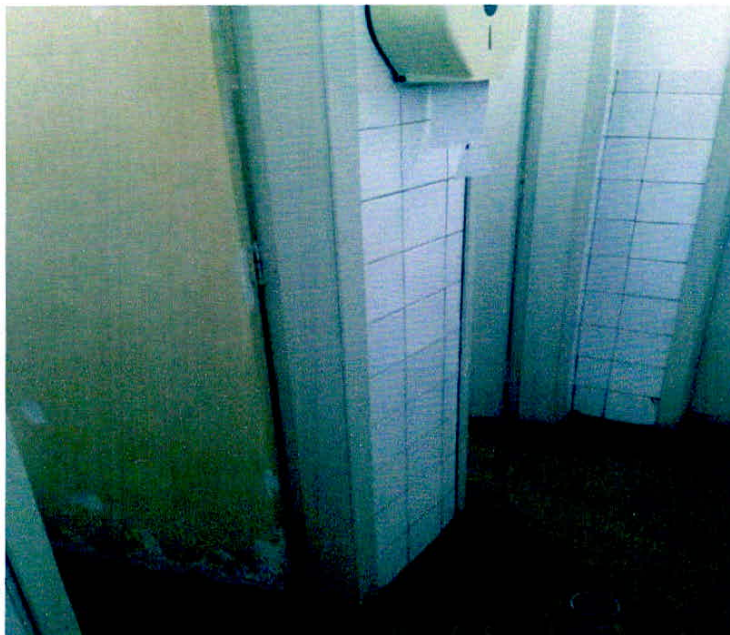
Figura 26: Porta dos banheiros

De acordo com as especificações constantes na NBR9050/2004, as barras de apoio e de transferência devem estar fixadas ou justapostas nas paredes ou ter desenvolvimento contínuo até o ponto de fixação, possuindo formato recurvado.

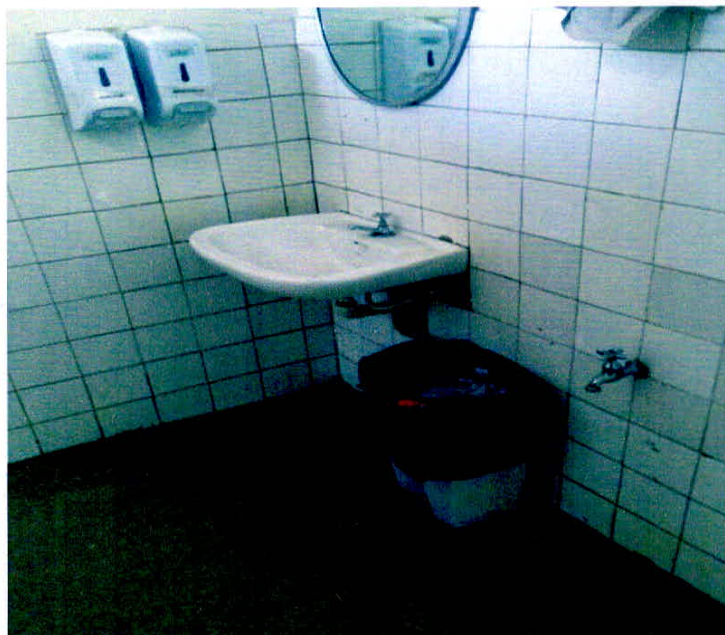
Figura 28: Piso irregular do banheiro

Tanto os pisos dos corredores, quanto dos banheiros são irregulares, apresentando risco para os deficientes visuais, como é mostrado na figura 28.

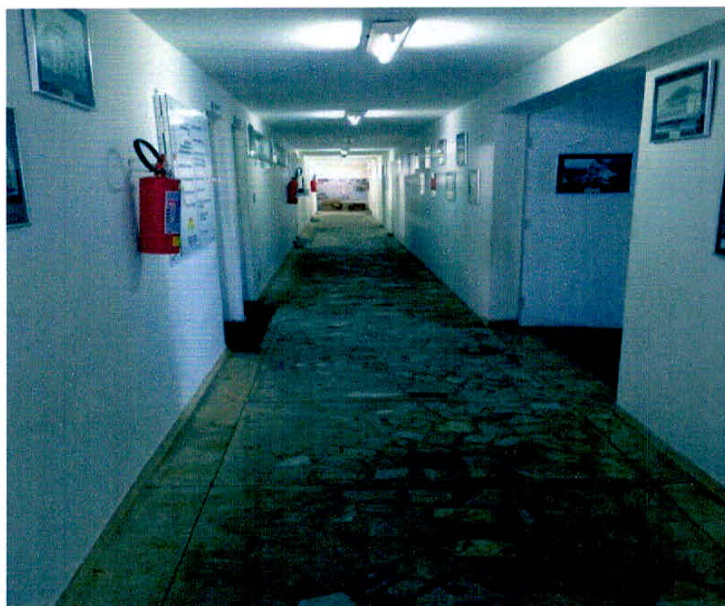
Figura 31: Área de circulação interna

A área livre para manobra, sem deslocamento, de pessoa em cadeira de rodas com rotação de 180° deve possuir o mínimo de 1,50m x 1,20m, o que também está de acordo com a Norma. Para realização de manobra, sem deslocamento, com rotação de 360° deve ser disponibilizado um espaço que possui, no mínimo, 1,50m de diâmetro, o que é atendido pelo prédio, que disponibiliza um espaço com 1,70m de diâmetro. Representada na figura 31.
