CENTRO UNIVERSITÁRIO DO SUL DE MINAS – UNIS/MG

ENGENHARIA CIVIL

A IMPORTÂNCIA DA IMPERMEABILIZAÇÃO EM EDIFICAÇÕES - DESCRIÇÃO
DA TÉCNICA DE IMPERMEABILIZAÇÃO DE LAJE DE COBERTURA COM
MANTA ASFÁLTICA AUTO PROTEGIDA TOTALMENTE ADERIDA

Trabalho de Conclusão de Curso, apresentado ao
Curso de Engenharia Civil, Centro Universitário
do Sul de Minas – UNIS/MG, como pré-requisito
à obtenção do grau de Engenheiro Civil, sob
orientação do Professor Me. Antônio de Faria.

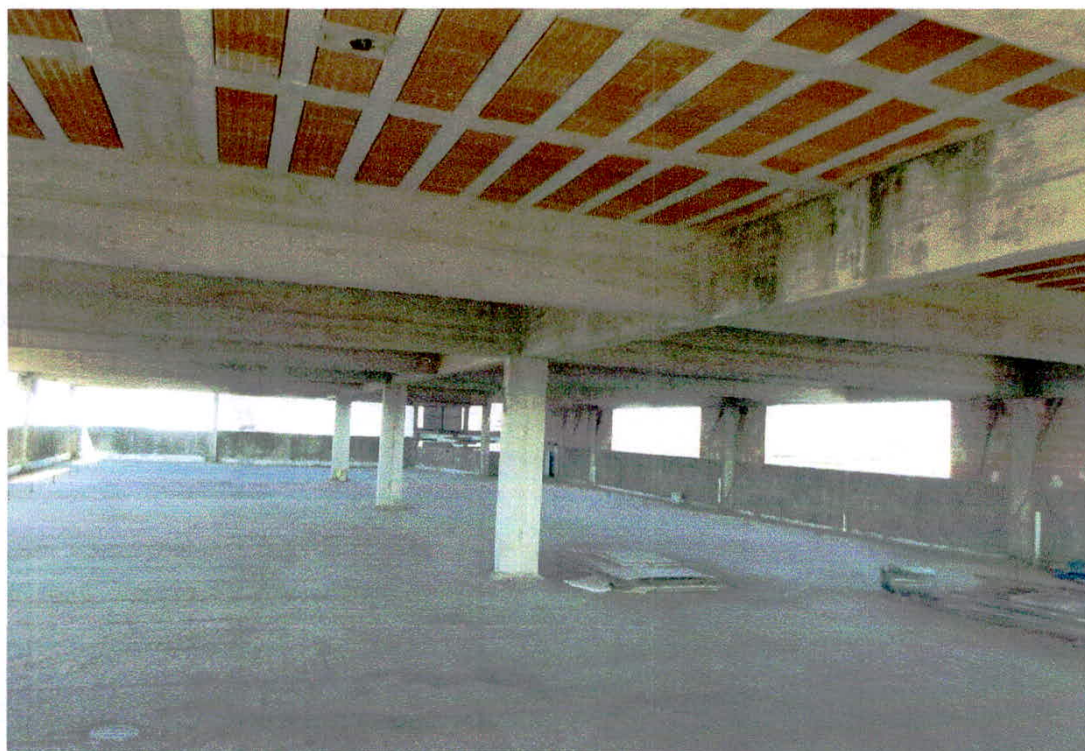
Figura 3 - Face Inferior da Laje de Cobertura

Foram encontradas diversas patologias por toda face inferior da laje de cobertura, sendo mostradas no relatório fotográfico a seguir:

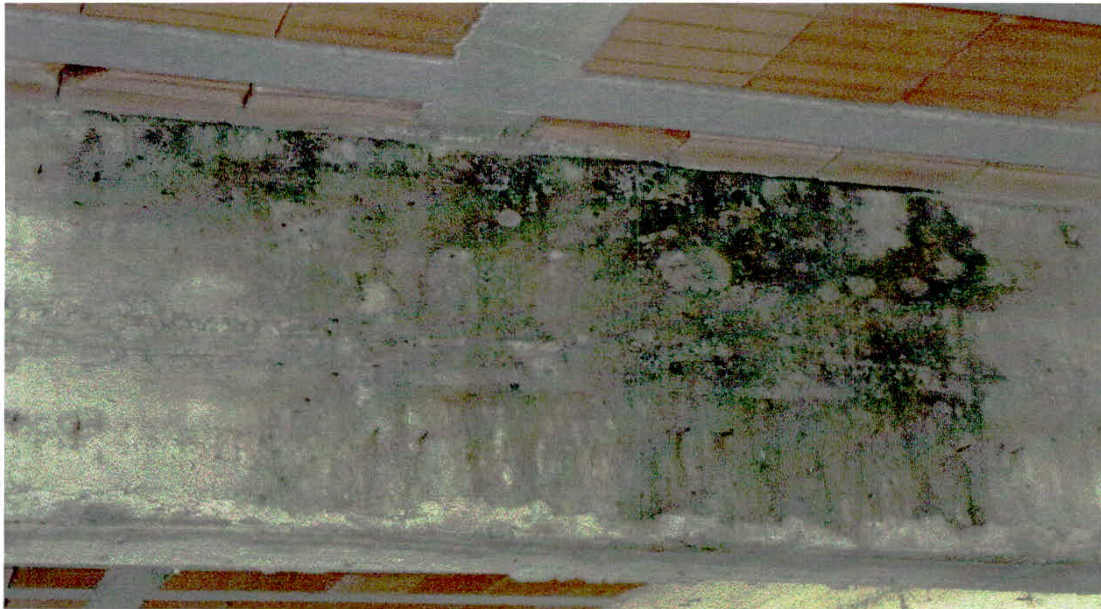
Figura 4 - Manchas e Goteiras

Na Figura 4 podemos observar a infiltração de água por percolação gerando manchas e goteiras e um início de criptoflorescência no detalhe da Figura 5.

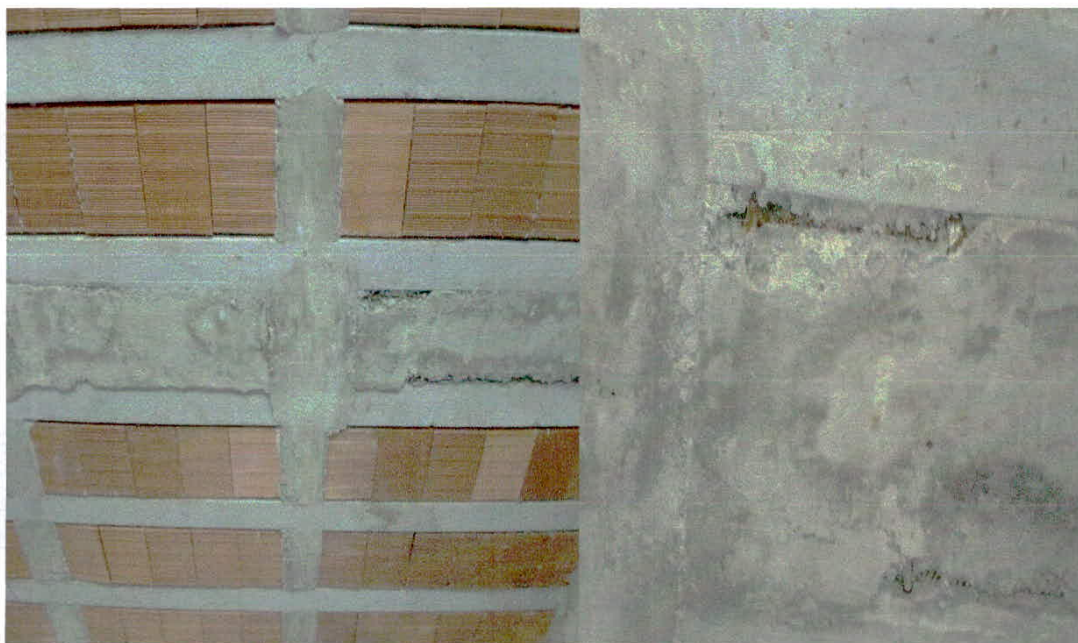
Figura 6 – Oxidação da Armadura

Em alguns pontos tal infiltração resultou na oxidação da armadura e caixas de luz (Figuras 6 e 7).

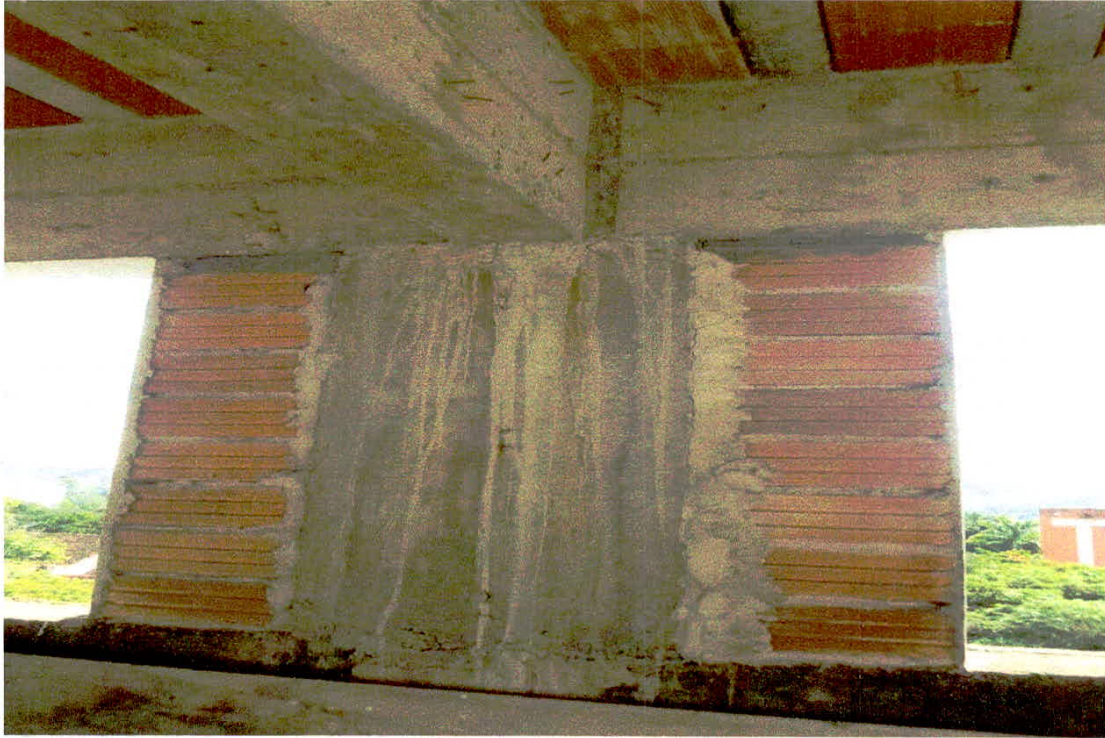
Figura 8 – Eflorescência

Por fim relatamos a ocorrência de eflorescência que em alguns casos pode causar degradação profunda dos elementos estruturais, conforme Figura 8.

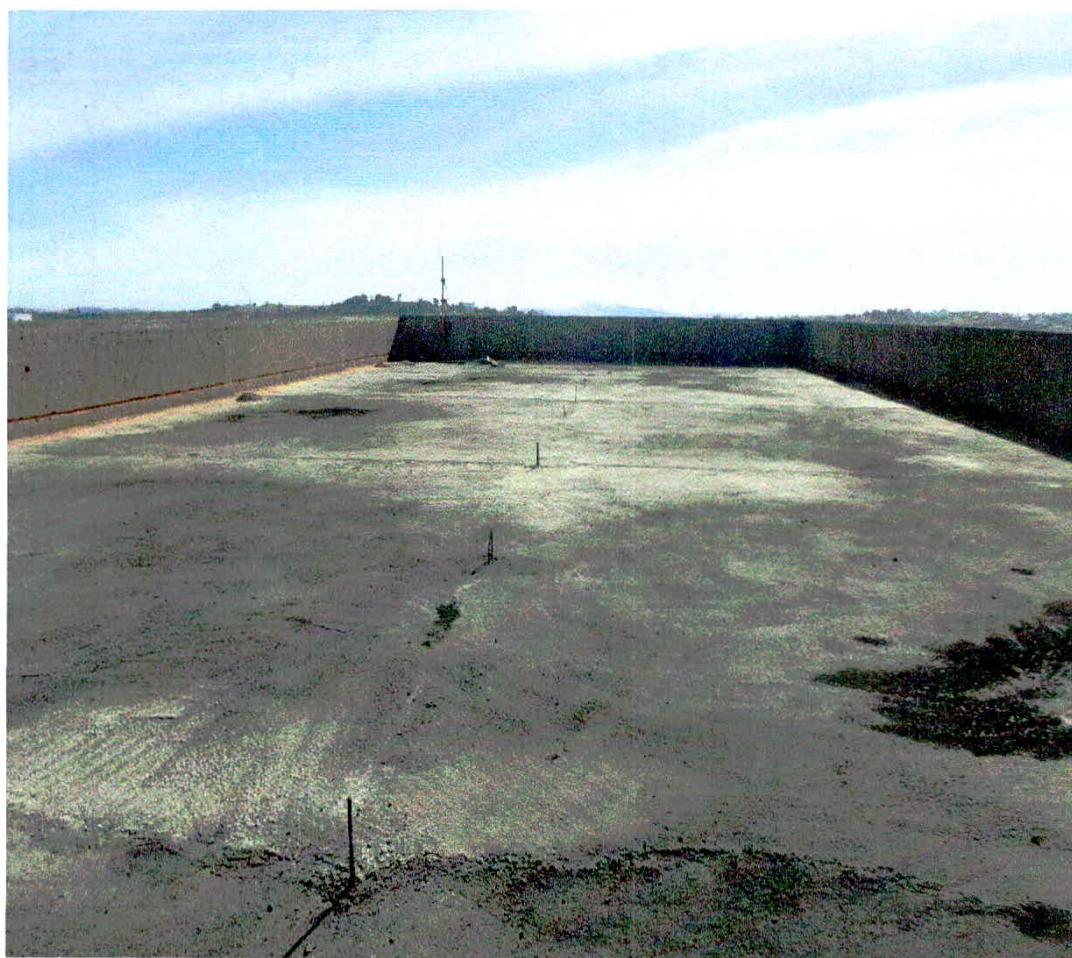
Figura 9 – Laje em Concreto Usinado sem Caimentos

Primeira Etapa – Serviços Preliminares: A cobertura em questão com área de 640 m² constituía-se em laje executada em concreto usinado, sem caimento, coletores de águas pluviais distribuídos aleatoriamente e platibandas apenas chapiscadas, conforme mostra as figuras 9, 10 e 11.
