SUBSTITUIÇÃO DE PILARES EM MADEIRA EM UMA RESIDÊNCIA UNIFAMILIAR

Trabalho de conclusão de curso apresentado como exigência parcial para obtenção do título de Graduação do Curso de Engenharia Civil do Centro Universitário do Sul de Minas.

Este trabalho tem por finalidade apresentar o projeto para a substituição de pilares em madeira de uma residência unifamiliar no município de Campanha/MG.

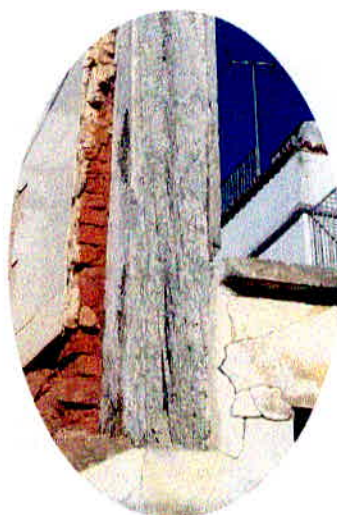
3. **Fendas:** foram identificadas nos revestimentos e na própria parede, diminuem a vida útil das edificações. Segundo SAHADE (2005), as principais causas são dadas por recalques de fundação, atuação de sobrecargas, variações de temperatura e de umidade e ataques químicos, comprometendo diretamente a parede. (Figura 3)

Figura 3 – Fendas na parede e no pilar.

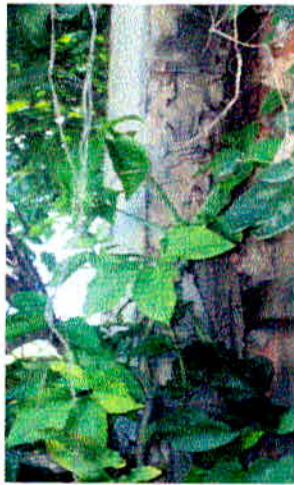
1. Ataques por animais xilófagos na parte mediana e superior do pilar (Figura 5);
2. Alto índice de umidade na base do pilar (Figura 6).

Figura 5 – Parte mediana do Pilar 1.

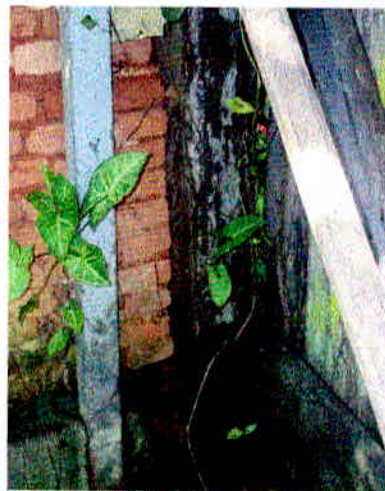
Figura 6 – Base do Pilar 1

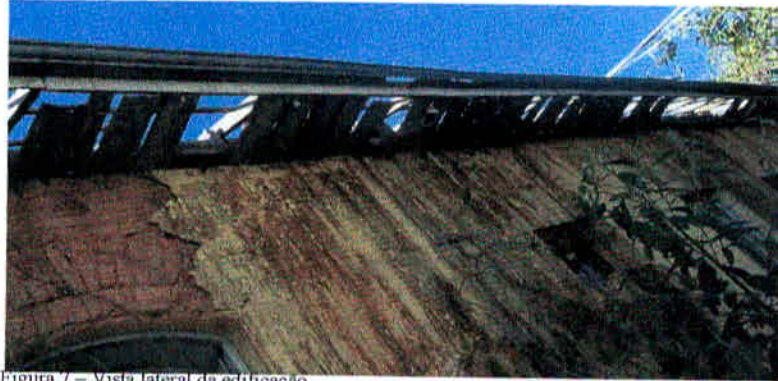
Os Pilares 2, 3 e 4 se encontram recoberto por argamassa, não sendo possível a análise de suas estruturas (Figura 7), sendo o estudo de sua estrutura feita mediante autorização do proprietário devido à necessidade de quebra de parede.

Figura 7 – Vista lateral da edificação.

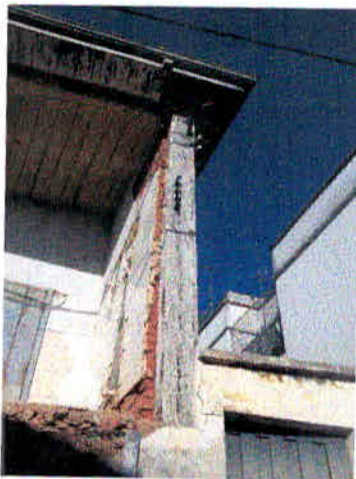
1. Apresenta fendas na base inferior e superior (Figura 8 e 9).

Figura 8 – Fendas na base inferior do Pilar 5.

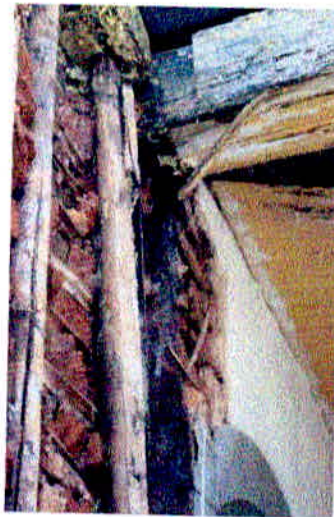
1. O Pilar 8 apresenta grande índice de umidade na base superior acarretando o apodrecimento da madeira (Figura 10).

Figura 10 – Base superior do Pilar 8.

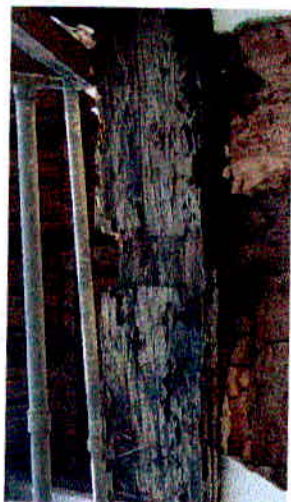
1. Apresenta-se quase que totalmente degradado por ataques de animais xilófagos (Figuras 11 e 12)

Figura 11 – Vista mediana do Pilar 9.

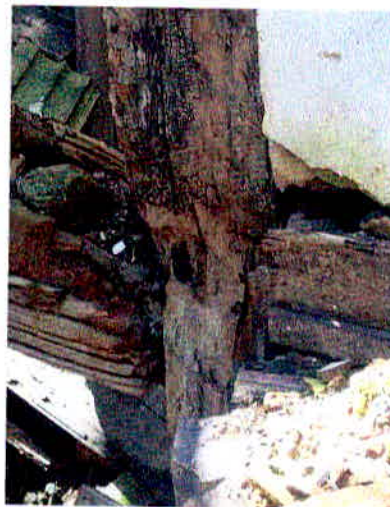
Figura 12 – Vista da base inferior do Pilar 9.

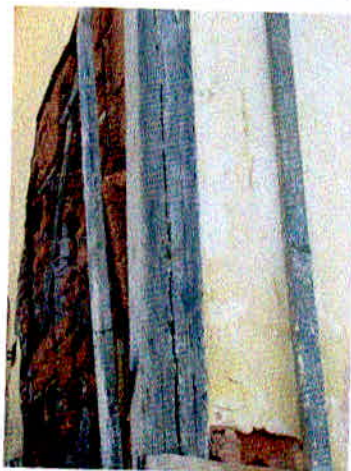
1. Apresenta uma grande fenda em todo o seu comprimento (Figura 14).

Figura 14 – Vista do Pilar 11.

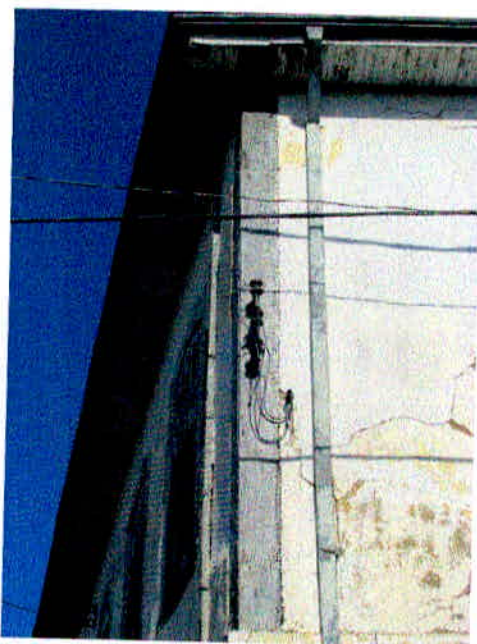
1. O Pilar 12 não apresenta, visivelmente, problemas referentes à umidade ou ataque de animais xilófagos (Figura 16).

Figura 16– Vista do Pilar 15.

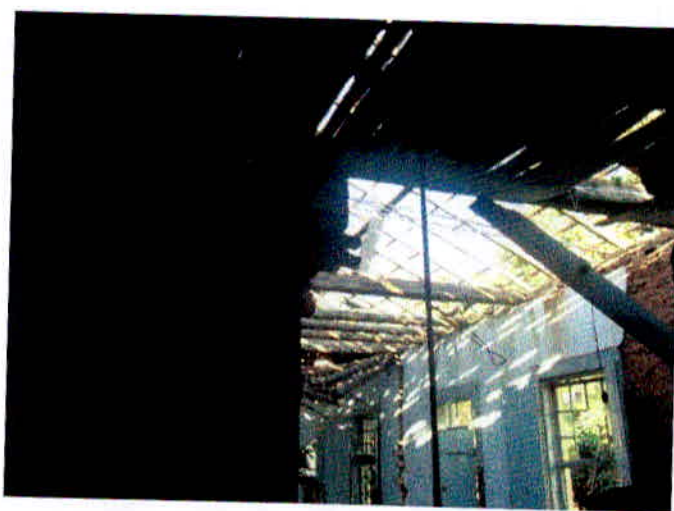
- O telhado é do tipo quatro águas, com toda sua estrutura em madeira;
- Cobertura em telhas cerâmicas tipo francesa;
- Tesouras com tirantes e escoras;
- Banzos inferiores em seção retangular e circular (Figura 17);
- Calhas em alumínio (Figura 18)

Figura 17 – Seção dos banzos inferiores da estrutura do telhado.

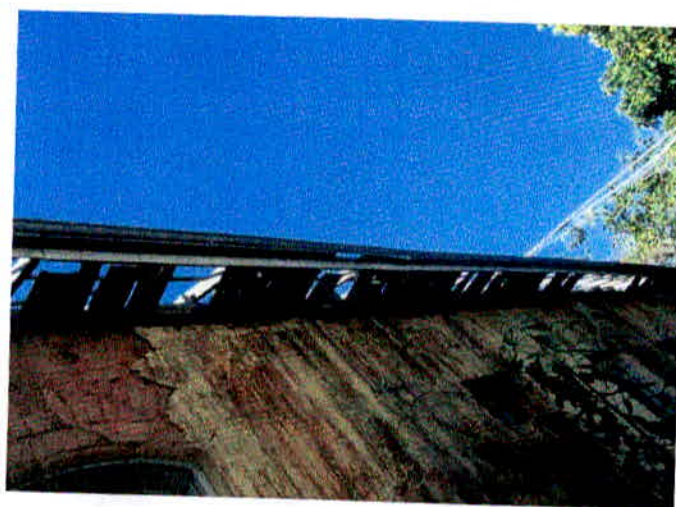
Figura 18 – Calhas em alumínio.
